Asbestinventarisatetest

Nachtegaallaan 12/104, 2660 Antwerpen

Attestnummer : 20260210-000245.000

Uitgegeven op : 10.02.2026

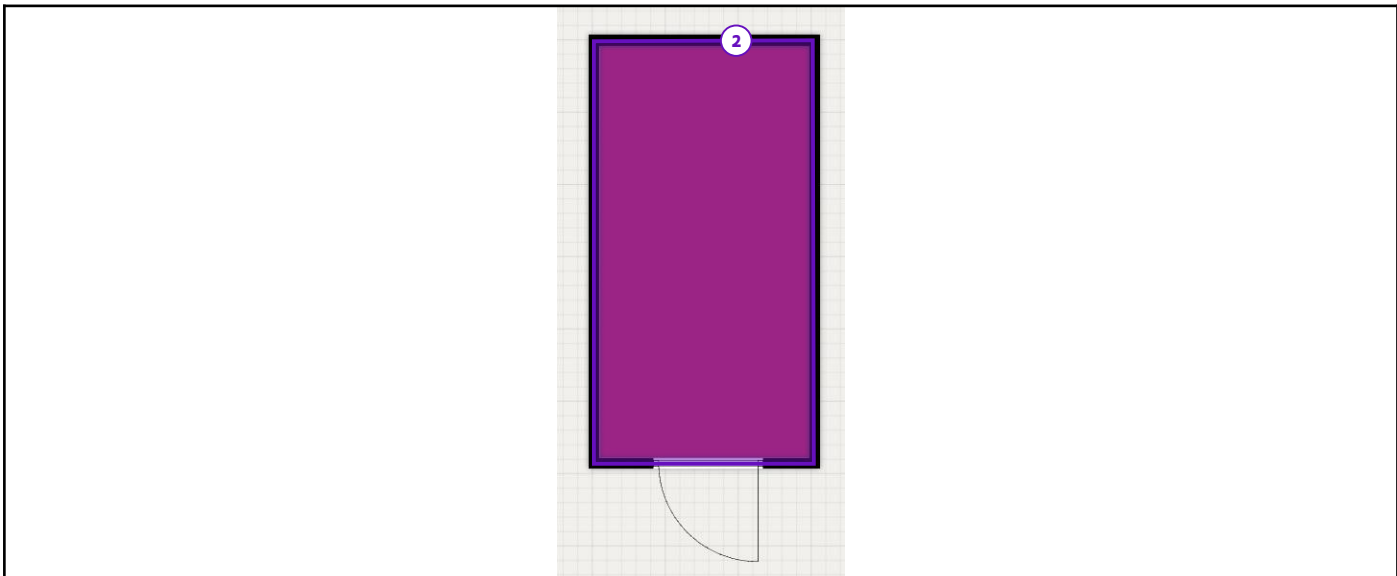
Plan 1.1: Kelderberging 32

| Beschrijving | Type | Actie |
|---|---|---|
| 2. Kelderberging 32 | Advies | - |

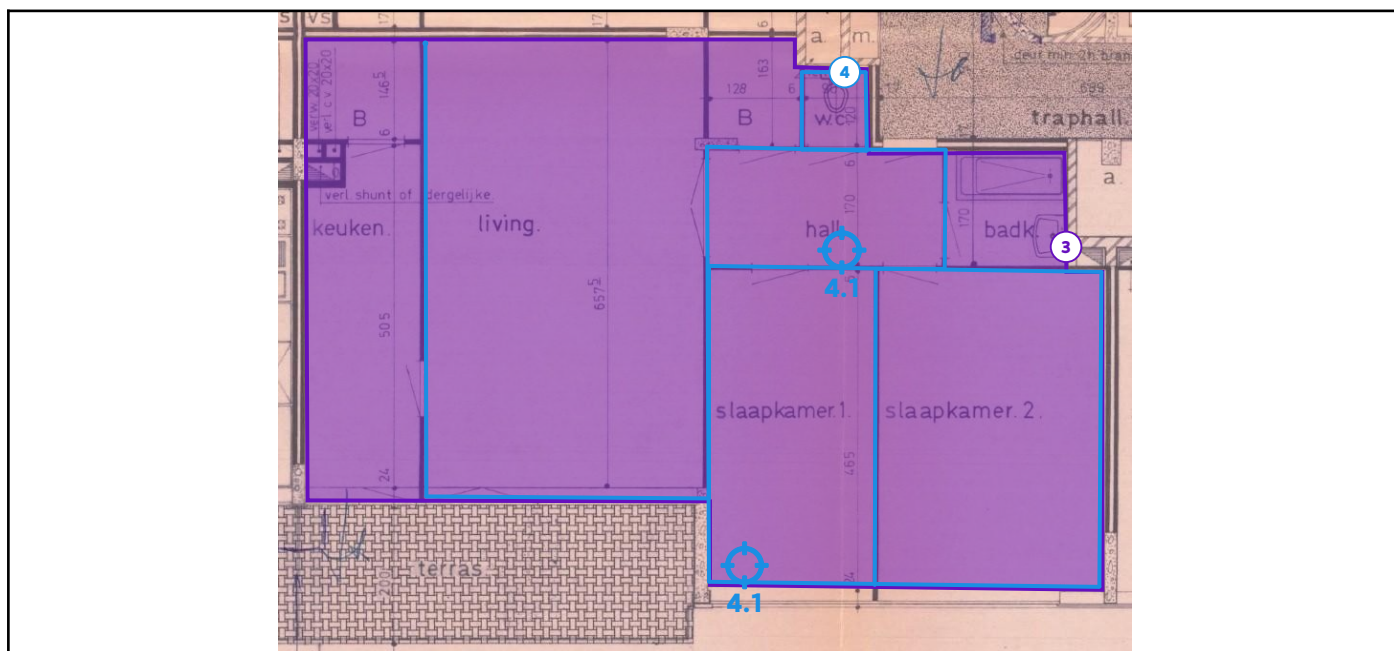
Plan 1.2: Plan: vloeren-pleister wanden

| Beschrijving | Type | Actie |
|---|---|---|
| 4.1 Code: MM02 | Mengmonster | - |
