# Asbestinventarisatetest

Aartselaarstraat 186/101, 2660 Antwerpen

Attestnummer : 20260217-000394.000

## Zone 1: Appartement bus 101

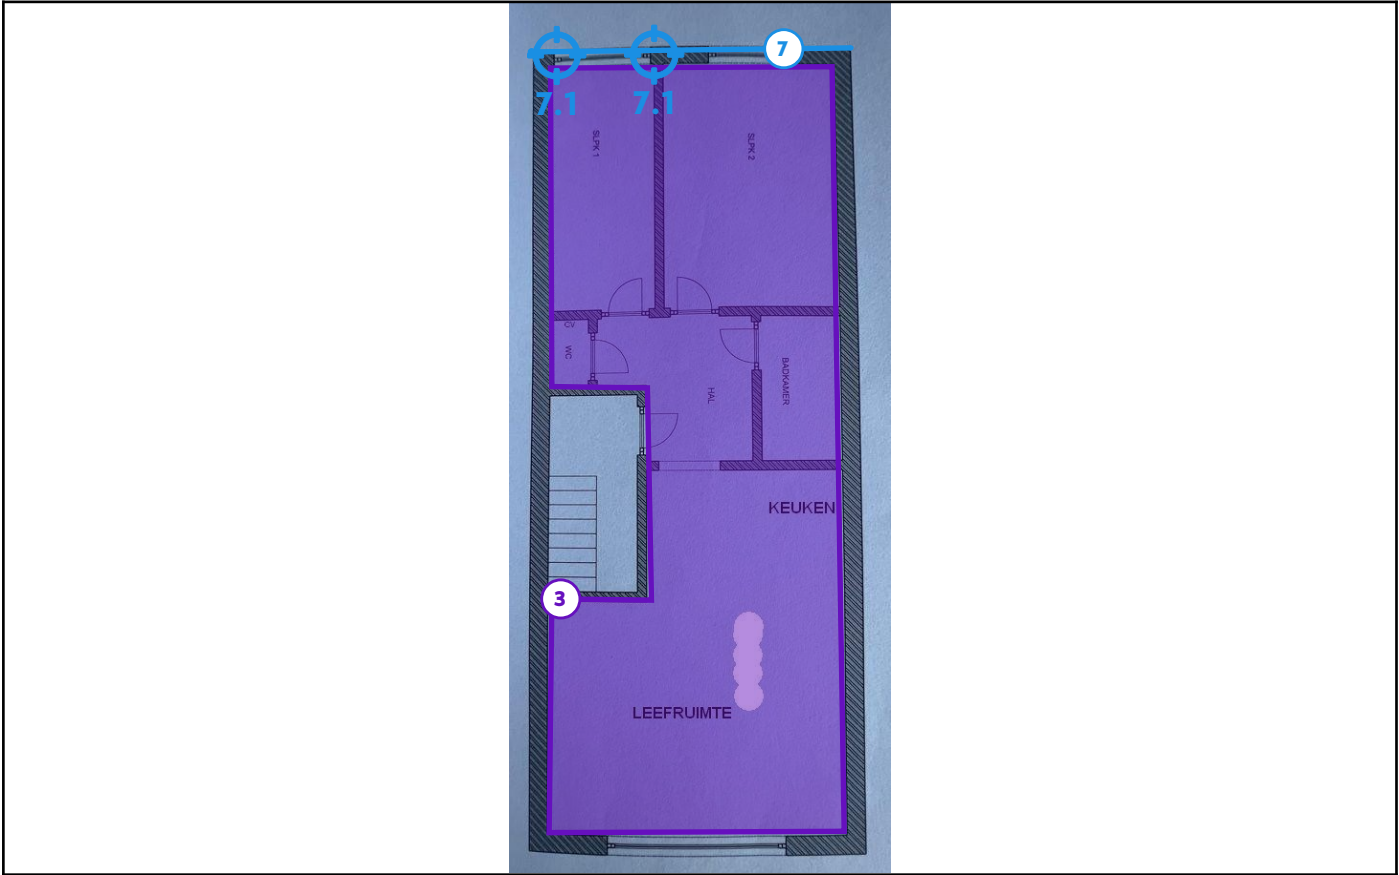
## Plan 1.2: Plan: vloeren-crepi

| Opmerking | Tijdens de eerste inspectie stellen we crepi vast aan de achtergevel vanop het terras van het appartement. Deze valt binnen het inspectiegebied doch behoort tot de gemeenschappelijke delen van het gebouw die geen deel uitmaken van de oorspronkelijke opdracht. Via de opdrachtgever bekomen we vervolgens een door alle mede-eigenaars getekende toelating om de crepi bemonsteren. De schriftelijke toelating werd opgeladen in de databank. De crepi werd bemonsterd op twee plaatsen aan de onderzijde zonder structurele schade te veroorzaken. De twee stalen werden verdeeld in één mengmonster. De aangegeven hoeveelheden berusten op een zo nauwkeurig mogelijke inschatting en kunnen niet letterlijk overgenomen worden in het kader van een meetstaat voor eventuele werken. Hieraan kunnen geen rechten worden ontleend. |

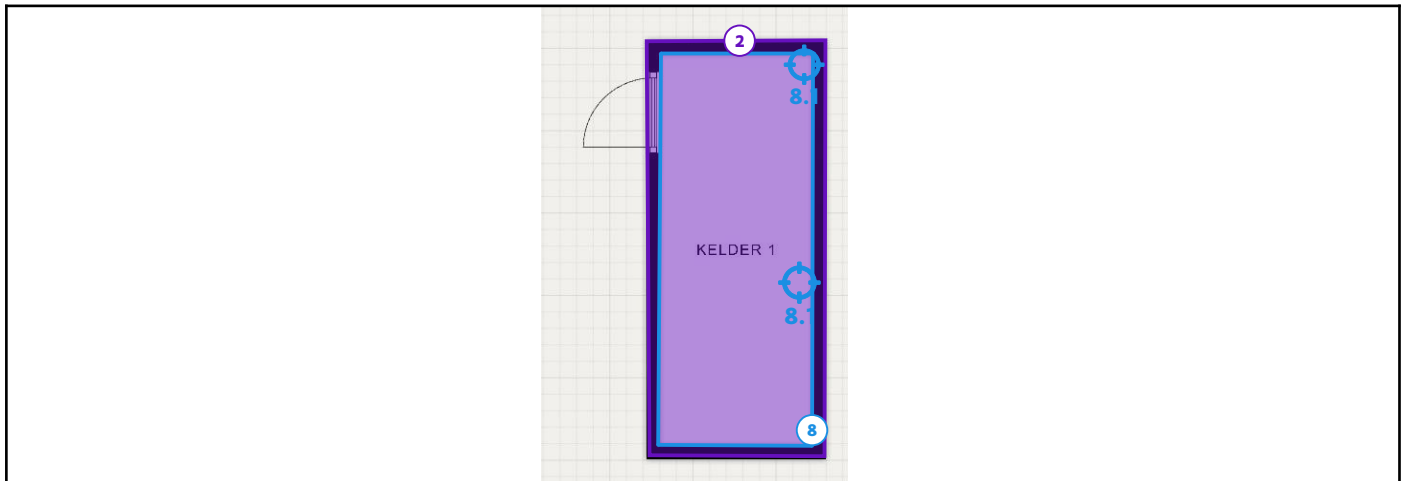
## Plan 1.3: Kelder 1: cementering

| Identificatiemethode | <p>De asbestdeskundige beoordeelt het materiaal als asbestverdacht en dus asbesthoudend, en dit zonder monstername.</p> <p>Motivatie: De monstername brengt andere schade aan dan schade die inherent is aan de monstername.</p> |
| Opmerking | <p>In de privatieve kelderberging 1 hangt een oude schakelaar die bakeliet kan bevatten. Geen staalname mogelijk vanwege het risico op grotere dan door de monstername inherente schade. De aangegeven hoeveelheden berusten op een ruwe inschatting en kunnen niet letterlijk overgenomen worden in het kader van een meetstaat voor eventuele werken. Hieraan kunnen geen rechten worden ontleend.</p> |

- Eenvoudige handelingen: mag via doe-het-zelf of door werknemer(s) met opleidingsattest eenvoudige handelingen  
Deze toepassing kan door een aannemer die over een opleidingsattest eenvoudige handelingen beschikt of door een particulier (doe-het-zelf), verwijderd worden indien er geen verhoogd risico op vrijgave van asbestvezels (max. concentratie 0,01 vezels/cm<sup>3</sup> - CODEX Art. VI.3-54) ontstaat en de toepassing voorafgaand wordt gefixeerd/bevochtigd; de individuele elementen zonder machinale werktuigen (boormachine, slijpschijf, hogedrukreiniger,...) en zonder breken of gooien een voor een losgemaakt worden; en ten slotte dubbel en luchtdicht verpakt weggevoerd worden naar een erkend afvalpunt (recyclagepark).
