# Asbestinventarisatetest

Louisalei 74/001, 2660 Antwerpen

Attestnummer : **20260224-000285.000**

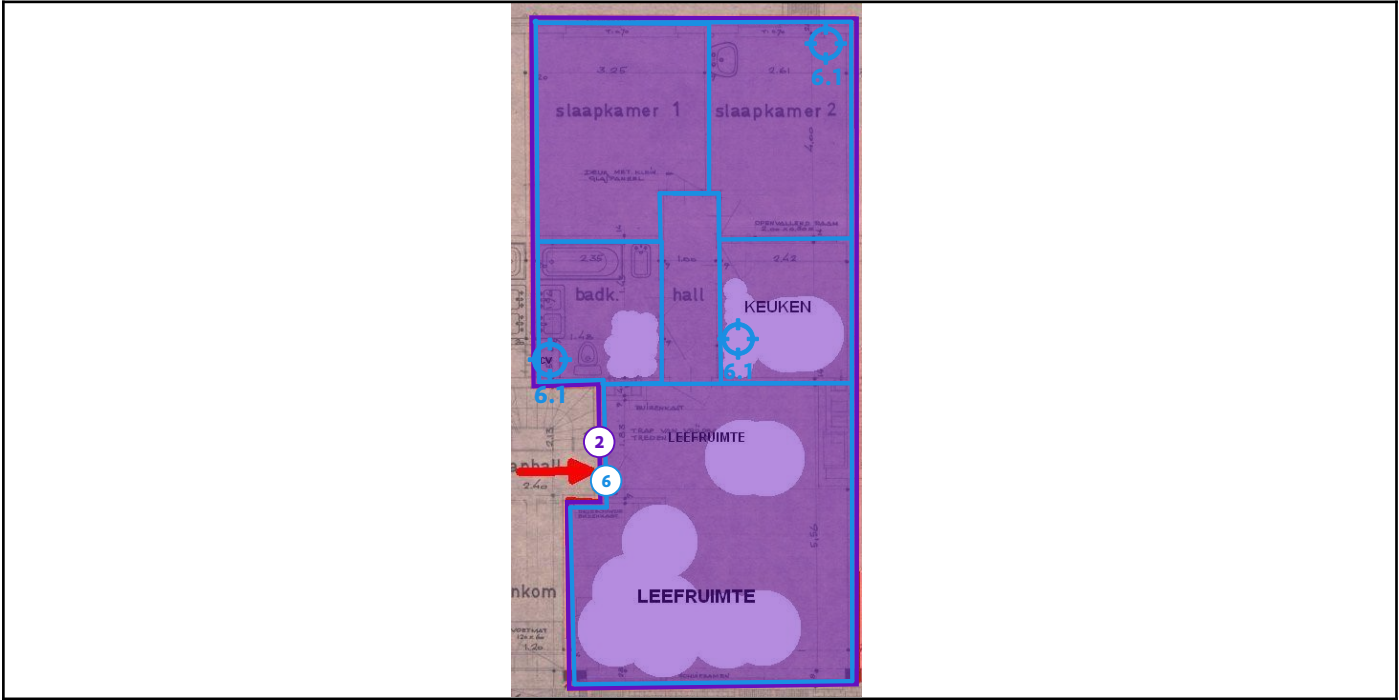
# Plan 1.1: Plan: vloeren-pleister wanden

| Beschrijving | Type | Actie |
|---|---|---|
| 6.1 Code: MM02 | Mengmonster | - |

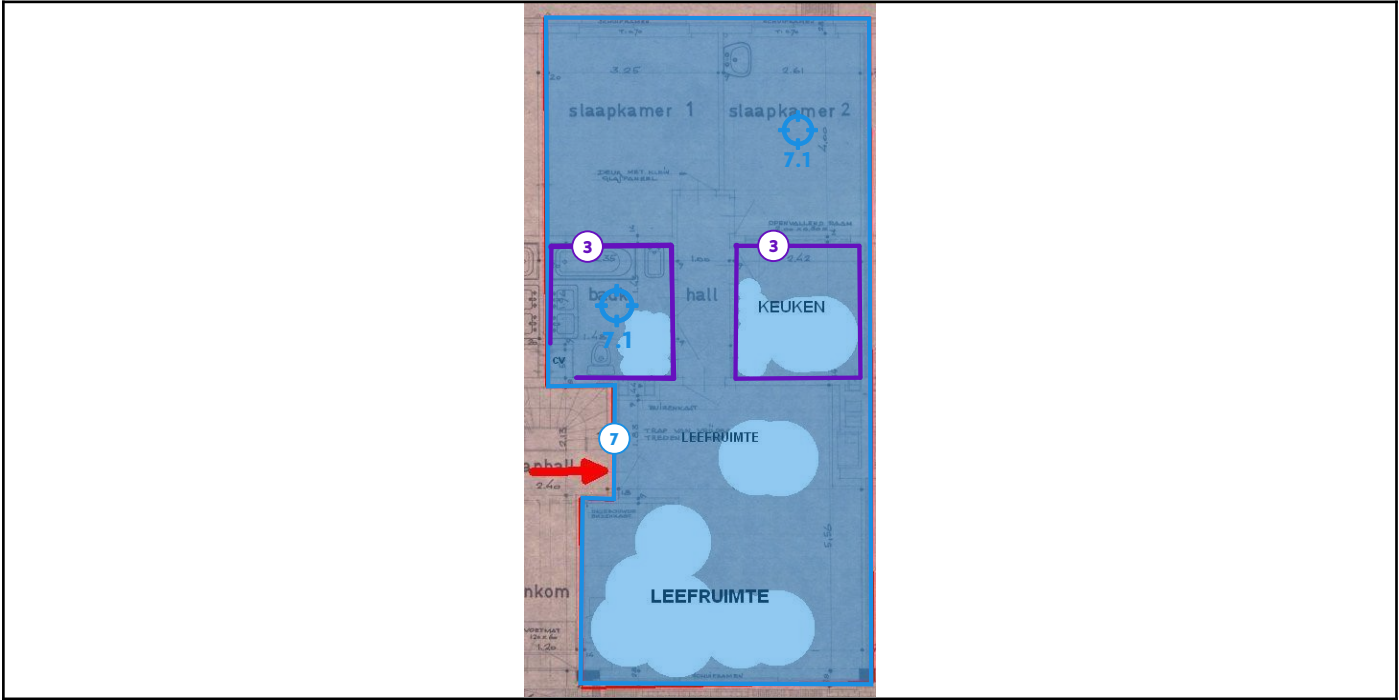
# Plan 1.2: Plan: tegellijm-pleister plafonds

| Beschrijving | Type | Actie |
|---|---|---|
| 7.1 Code: MM01 | Mengmonster | - |

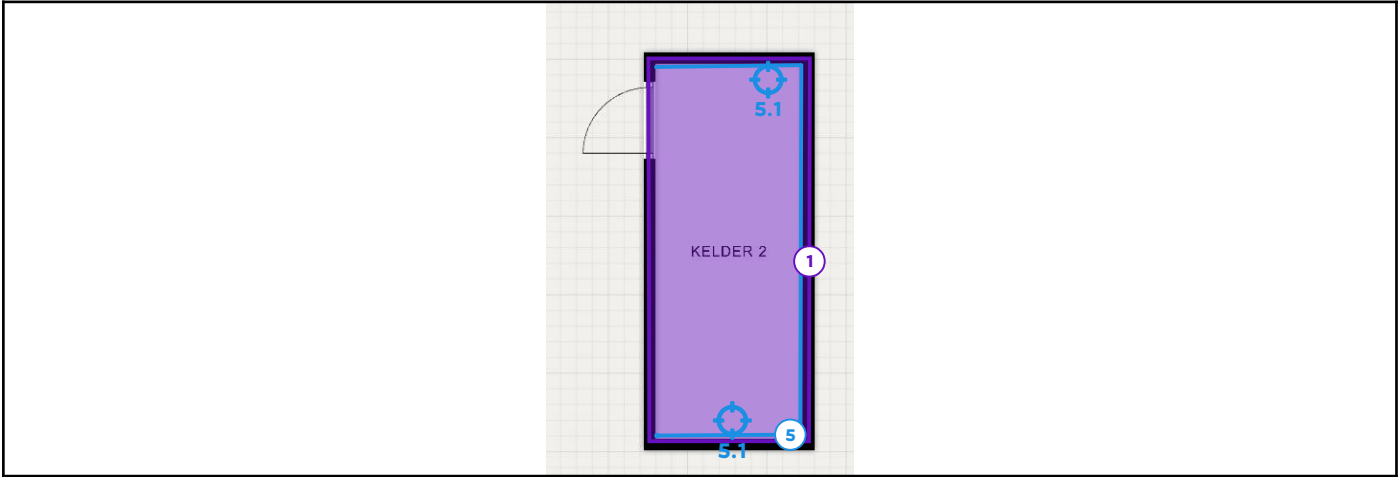
# Plan 1.3: Kelderberging 2: cementering

| Beschrijving | Type | Actie |
|---|---|---|
| 5.1 Code: MM03 | Mengmonster | - |
