# Asbestinventarisatetest

Zeelandstraat 48/7, 2660 Antwerpen

Attestnummer : **20240515-000509.000**

Uitgegeven op : **15.05.2024**

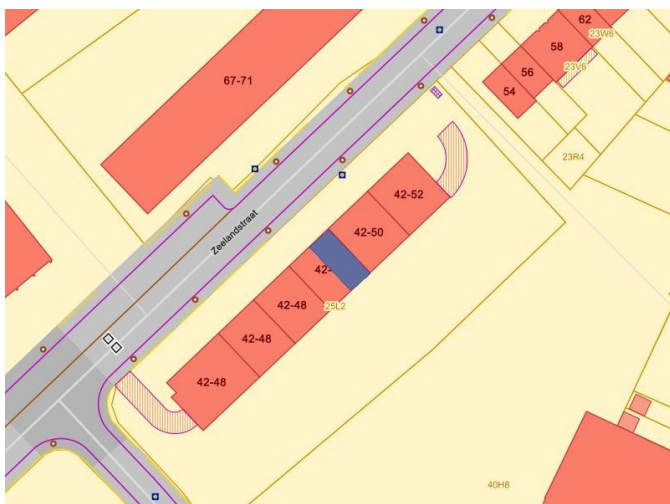
## Zone 1: Constructie

Tijdens de inspectie vastgesteld:

- 0 Asbestmaterialen
- 0 Beperkingen
- 0 Uitsluitingen
- 0 Roerende goederen
- 0 Puin, steenslag, (water)bodem
- 6 Adviezen
- 3 Geen asbest
