# Asbestinventarisatetest

Lindelei 121, 2620 Hemiksem

Attestnummer : 20260305-000028.000

**Asbestveilig** (maar mogelijk niet asbestvrij)

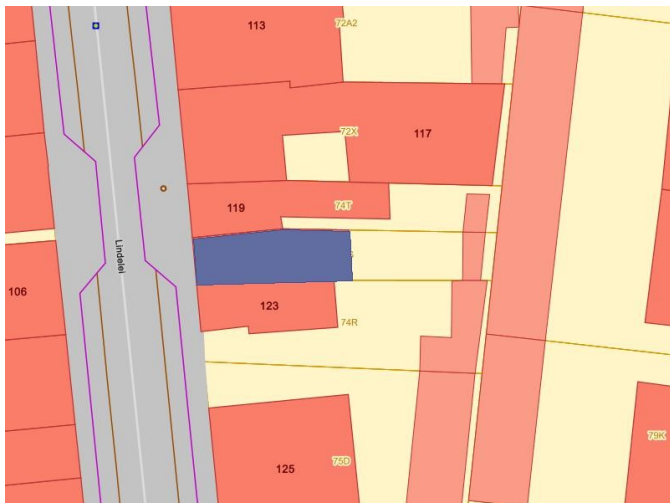
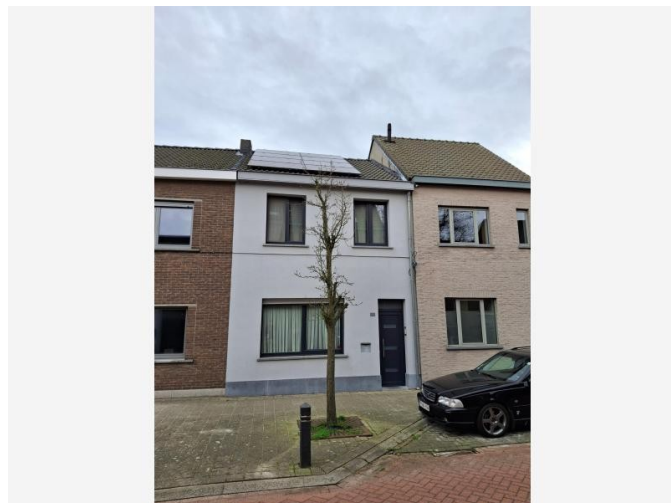
# Zone 1: Woning

Tijdens de inspectie vastgesteld:

- 0 Asbestmaterialen
- 2 Beperkingen
- 0 Uitsluitingen
- 0 Roerende goederen
- 0 Puin, steenslag, (water)bodem
- 1 Advies
- 2 Geen asbest

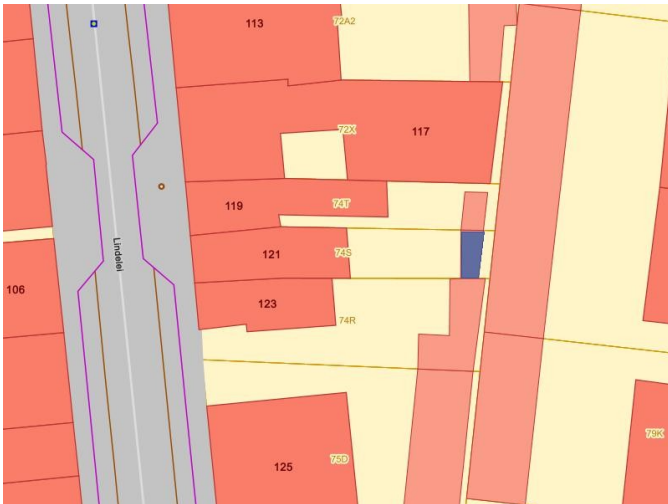
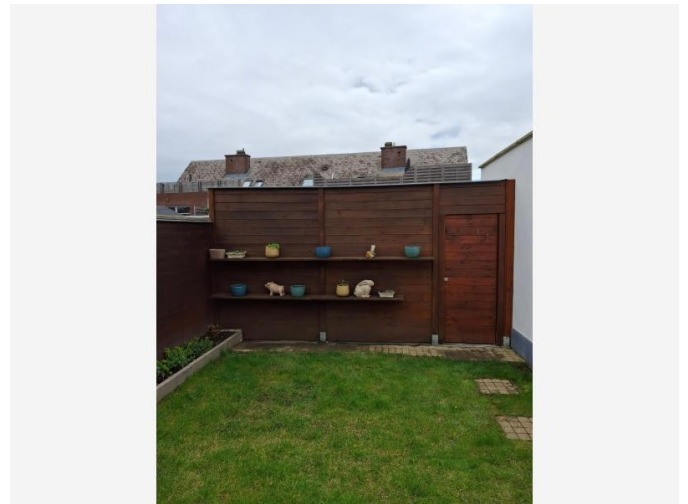
## Zone 2: Tuinhuis

Tijdens de inspectie vastgesteld:

- 0 Asbestmaterialen
- 1 Beperking
- 0 Uitsluitingen
- 0 Roerende goederen
- 0 Puin, steenslag, (water)bodem
- 0 Adviezen
- 1 Geen asbest
