# Asbestinventarisatattest

Nachtegaallaan 6/302, 2660 Antwerpen

Attestnummer : 20260320-000049.000

Uitgegeven op : 20.03.2026

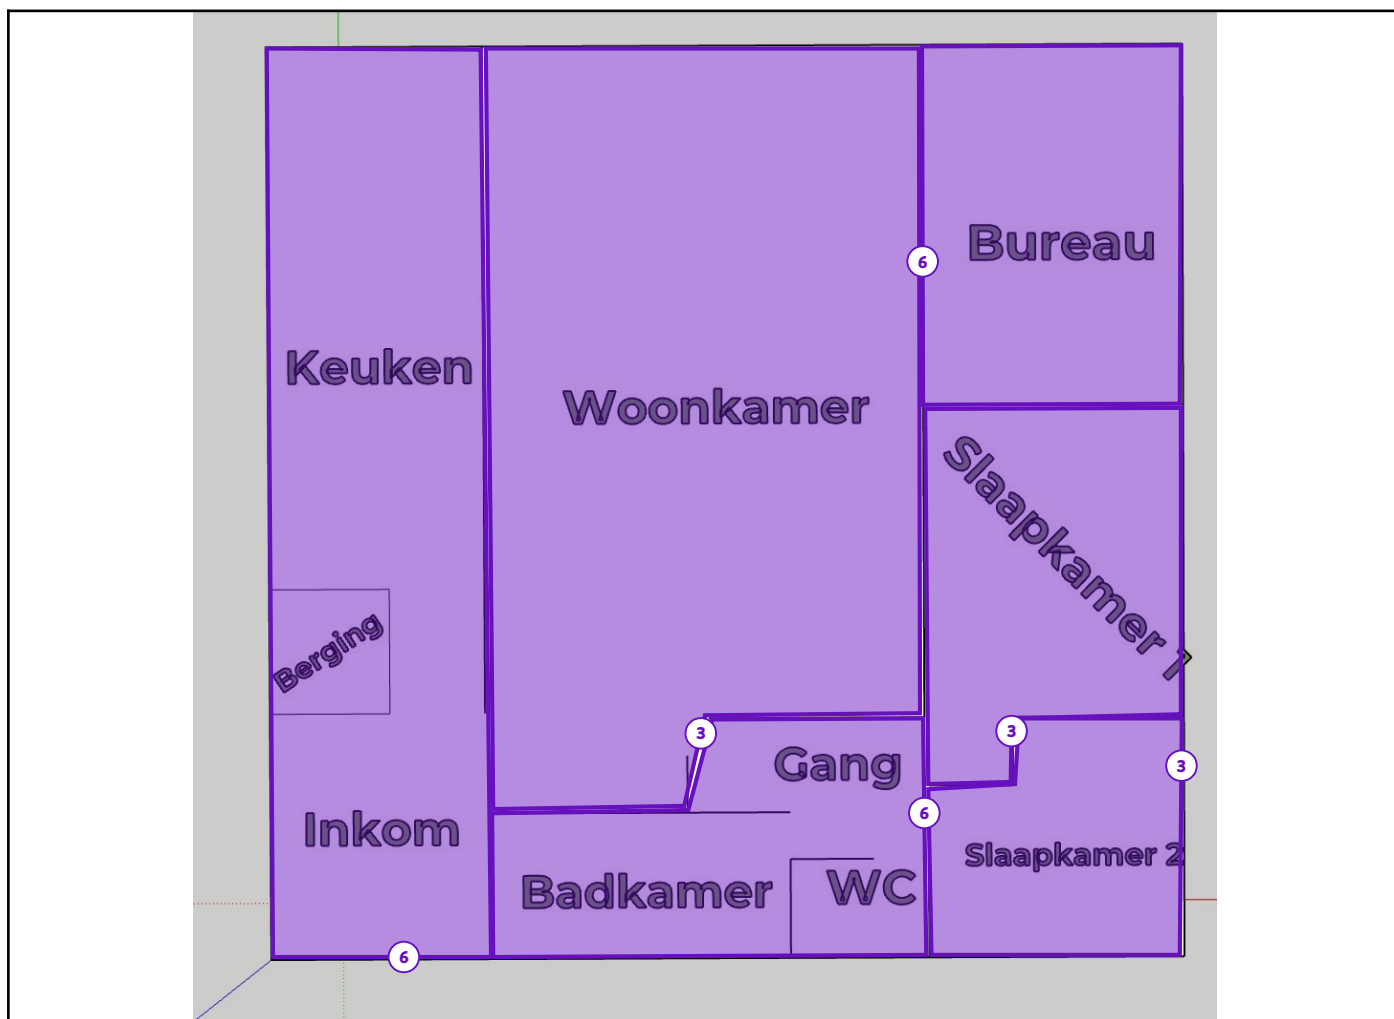
## Plan 1.3: Plan 3

| Beschrijving | Type | Actie |
|---|---|---|
| 6. Tegellijn vloer badkamer - keuken - gang - toilet - inkom - bureau | Advies | - |

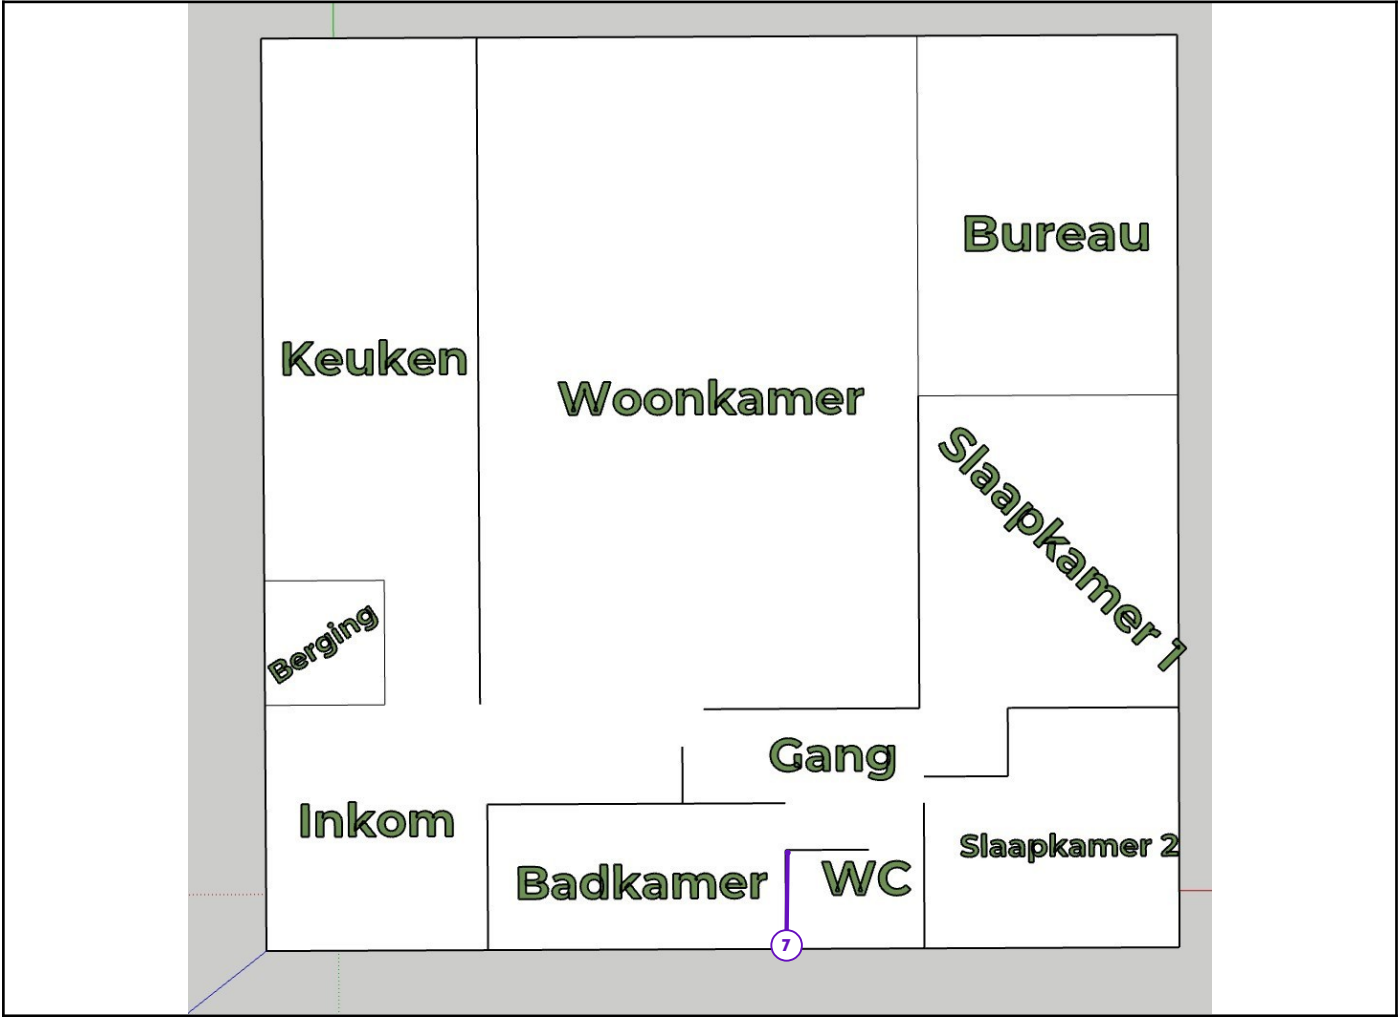
Plan 1.4: Plan 4

| Beschrijving | Type | Actie |
|---|---|---|
| 7. Voorzet wanden | Advies | - |
