# Asbestinventarisatattest

Cyriel Buyssestraat 78, 2020 Antwerpen

Attestnummer : 20260328-000171.000

Uitgegeven op : 28.03.2026

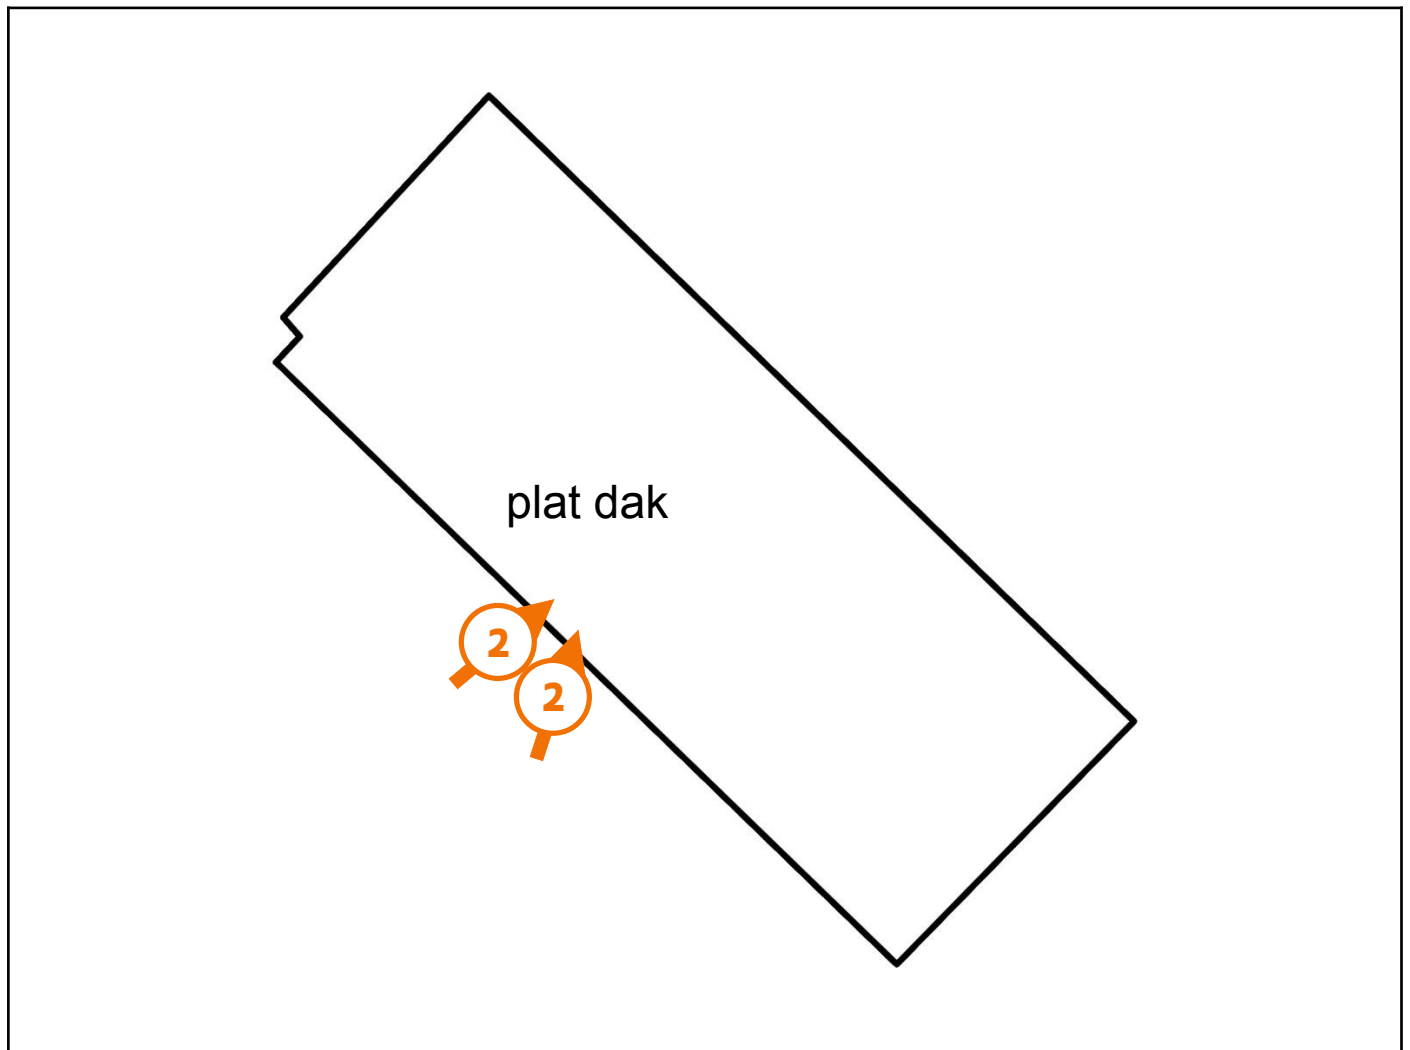
## Plan 1.1: Woning plat dak

| Beschrijving | Type | Actie |
|---|---|---|
| 2. (AC) rookgaskanaal (plat dak) | Asbestmateriaal | <a href="#">Verwijderen</a> |

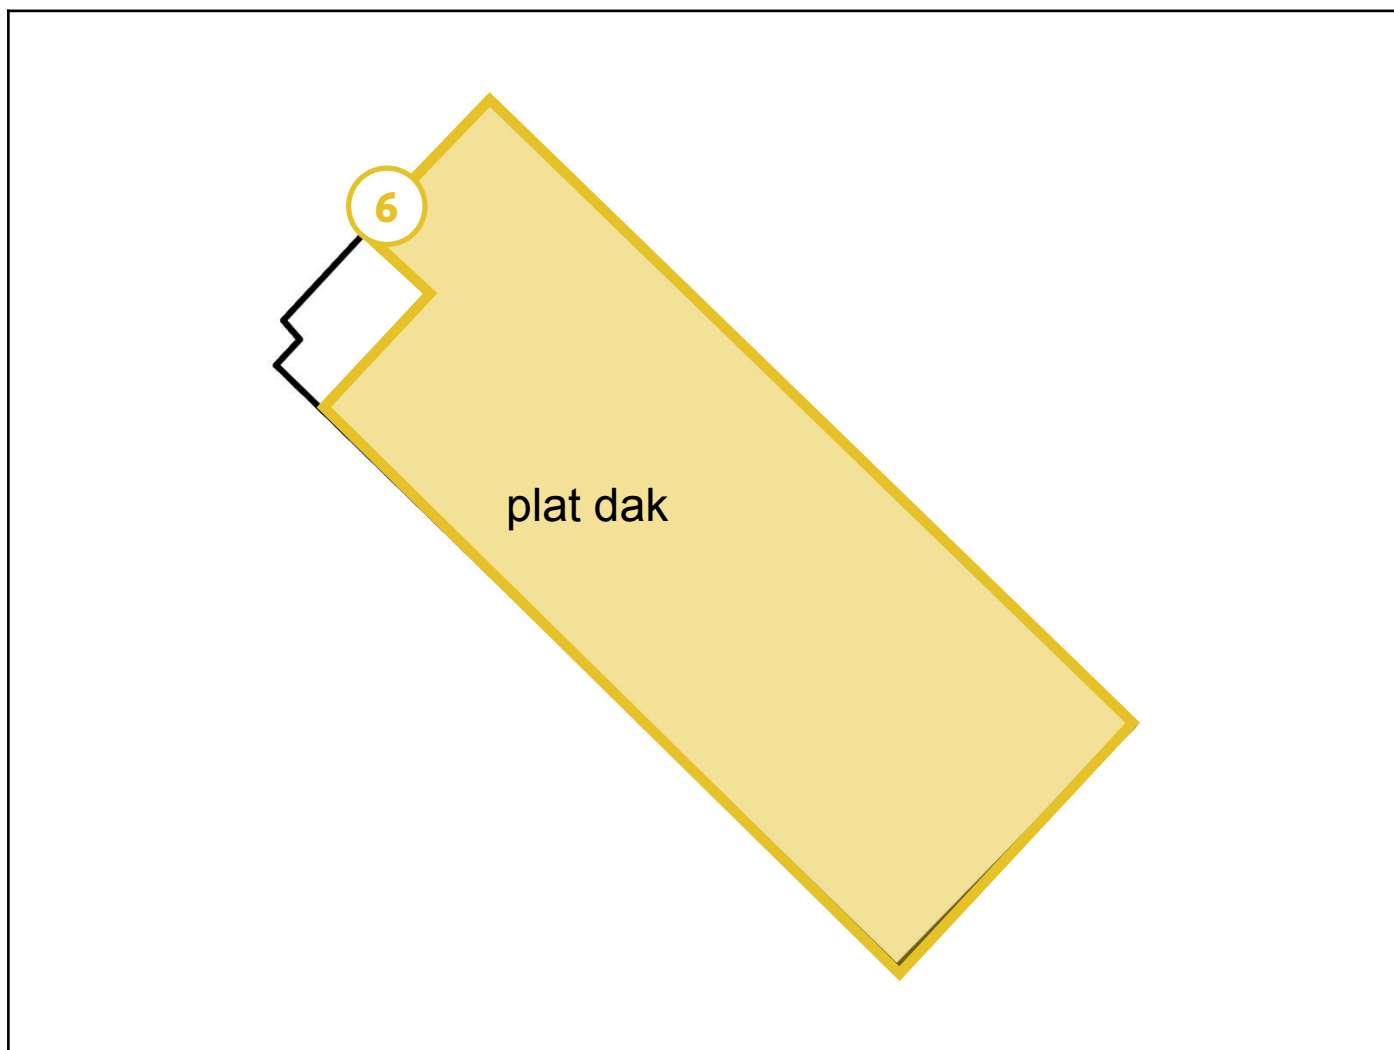
## Plan 1.2: Woning plat dak

| Beschrijving | Type | Actie |
|---|---|---|
| 6. roofing plat dak | Asbestmateriaal | Zorgvuldig beheren |

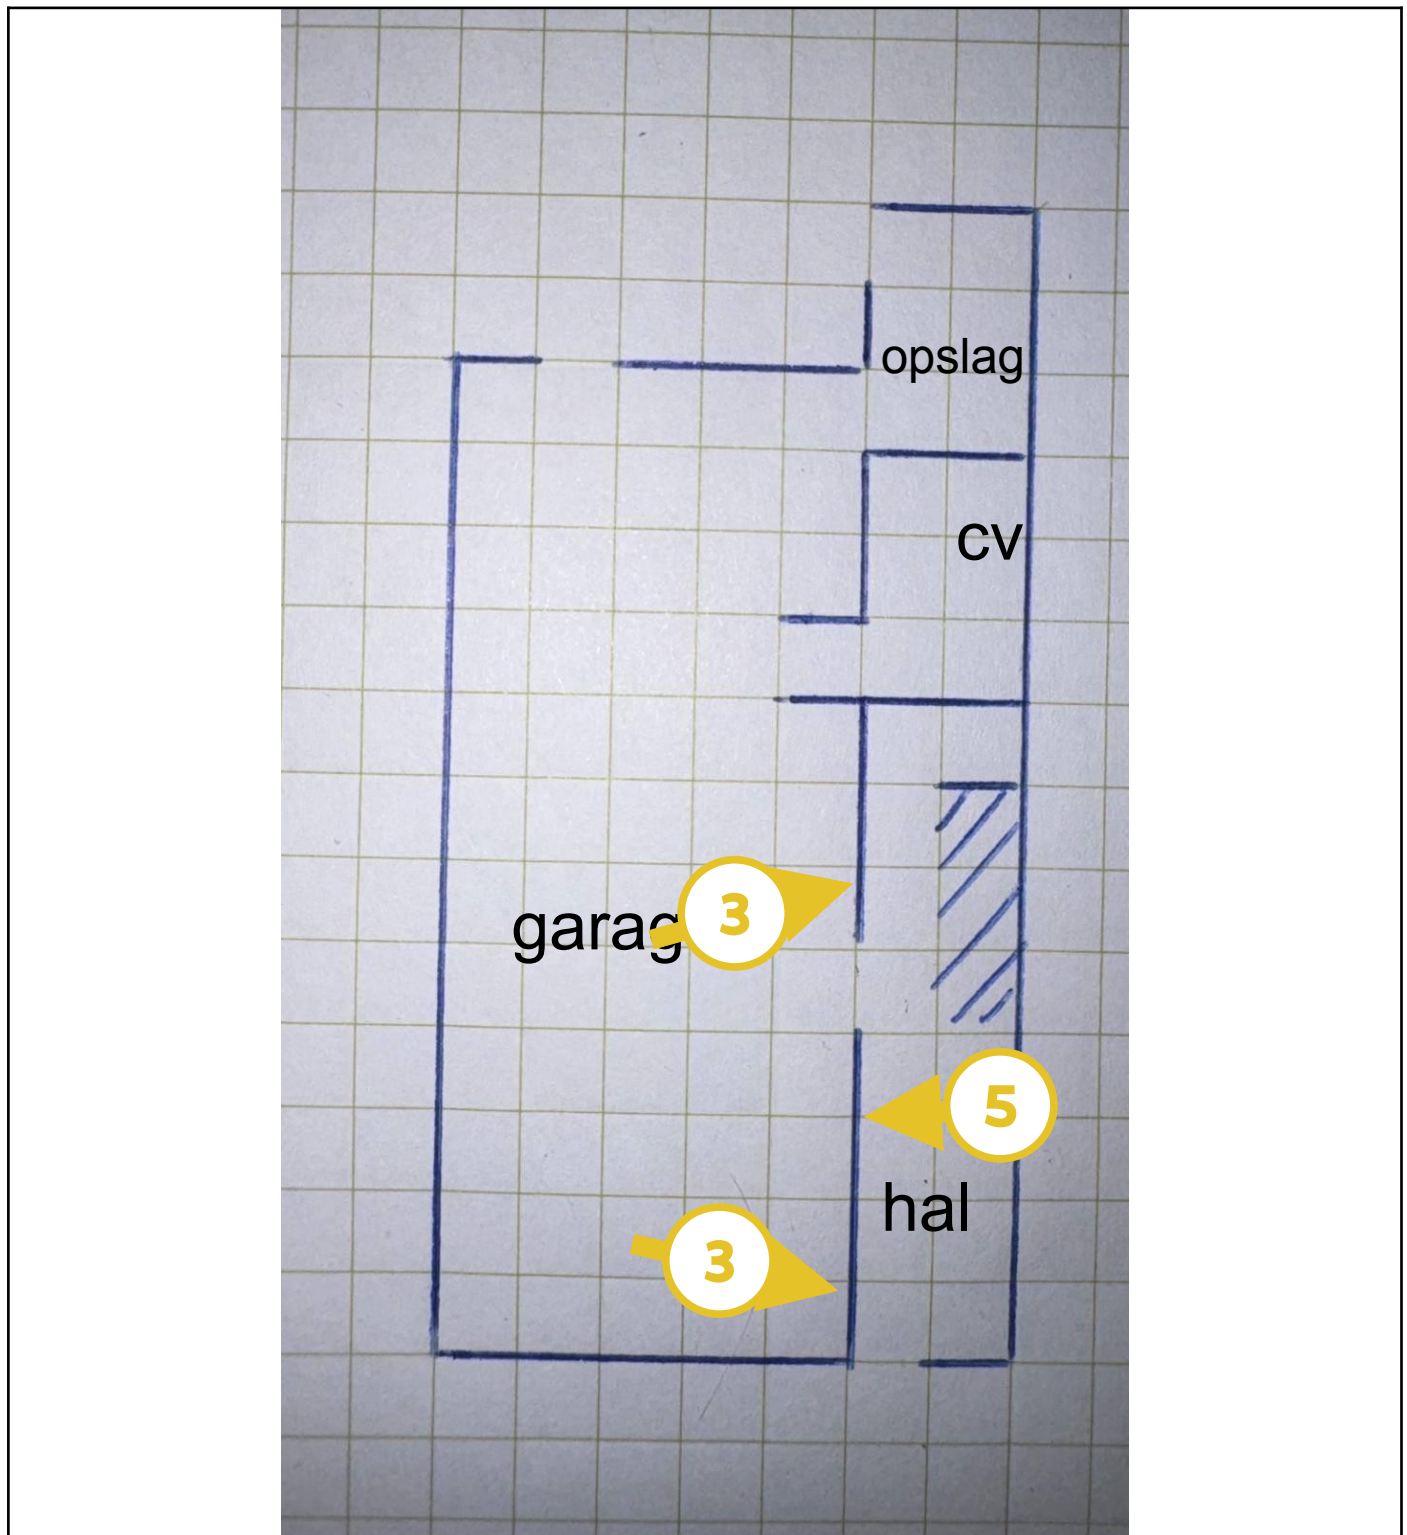
## Plan 1.7: gelijkvloers

| 5. bakeliet draaiknoppen | Asbestmateriaal | Zorgvuldig beheren |
