Asbestinventarisatietest

Louis Mastplein 52, 2660 Antwerpen

Attestnummer : 20260329-000112.000

Uitgegeven op : 29.03.2026

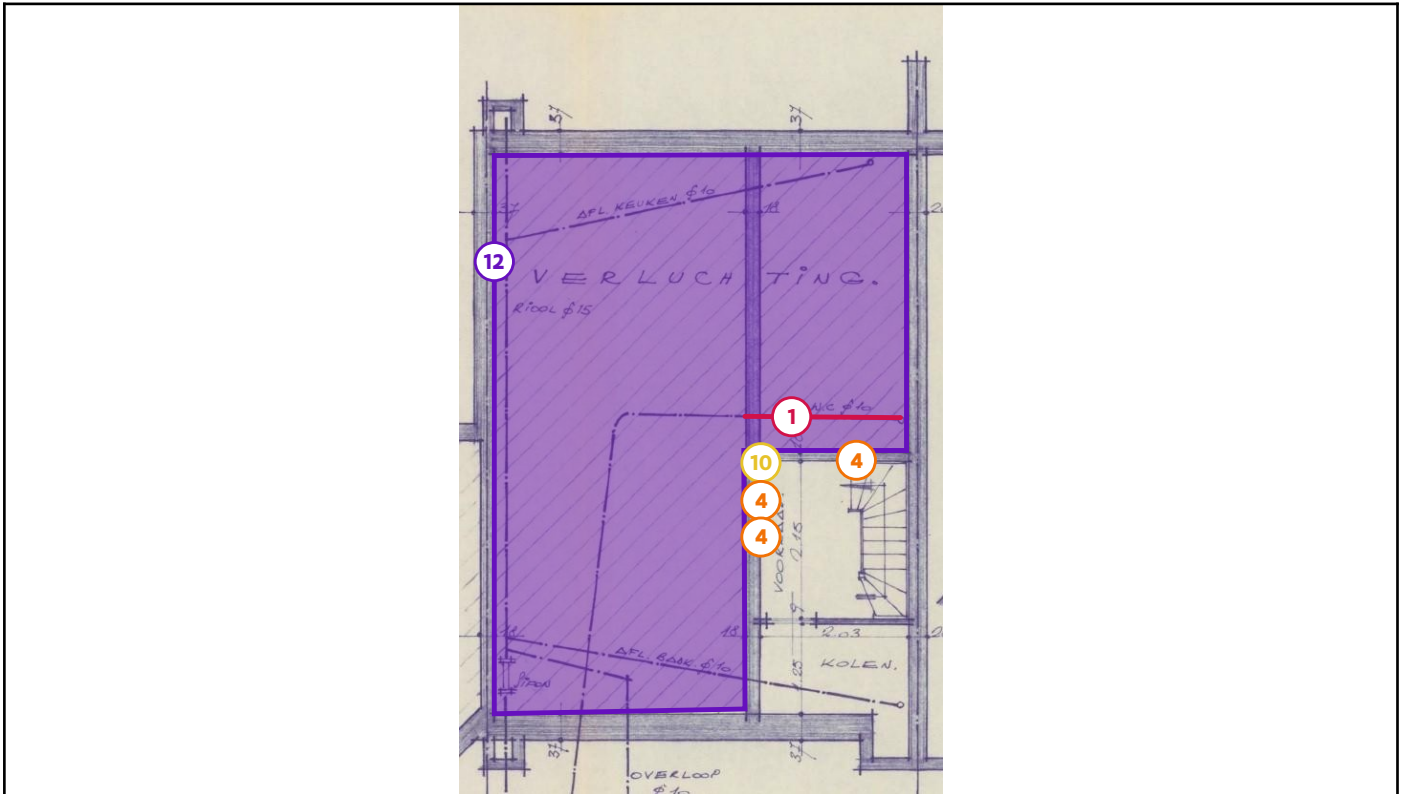
Plan 1.1: Kelder: meter-afvoer-bakeliet-kruipruimte

Beschrijving	Type	Actie
1. Afvoerbuis in asbestcement in kruipruimte	Asbestmateriaal	Dringend verwijderen
4. Bakeliet toepassingen (elektra)	Asbestmateriaal	Verwijderen
10. Bakeliet meter(kast)	Asbestmateriaal	Zorgvuldig beheren
12. Kruipkelder	Beperking	-

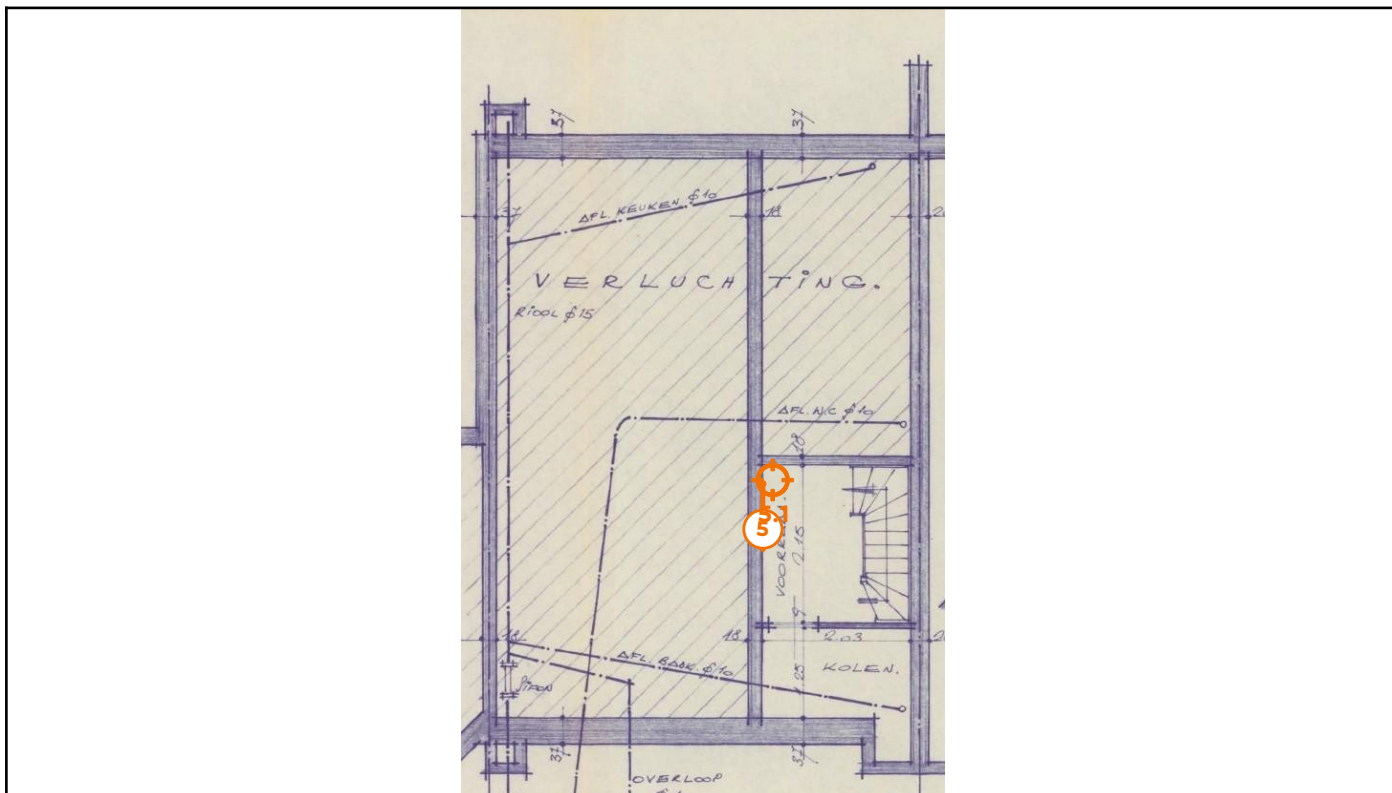
Plan 1.2: Kelder: plaat

Beschrijving	Type	Actie
5. Plaat in AC	Asbestmateriaal	Verwijderen
5.1 Code: PM07	Puntmonster	-

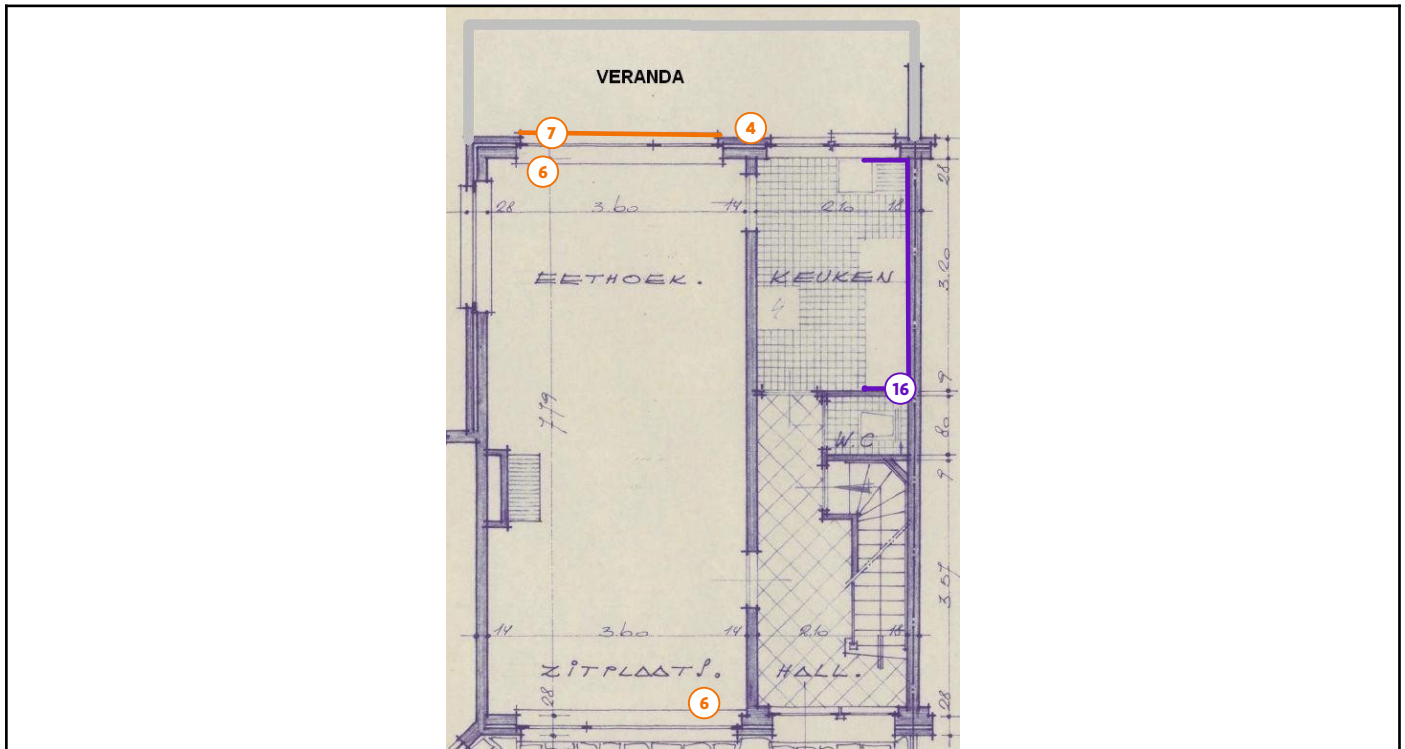
Plan 1.3: GLV: bakeliet-pakking-bakeliet-tegellijm

Beschrijving	Type	Actie
4. Bakeliet toepassingen (elektra)	Asbestmateriaal	Verwijderen
6. Bakeliet radiatorknoppen	Asbestmateriaal	Verwijderen
7. Pakking radiatoren	Asbestmateriaal	Verwijderen
16. Tegellijm achter faiencetegels	Advies	-

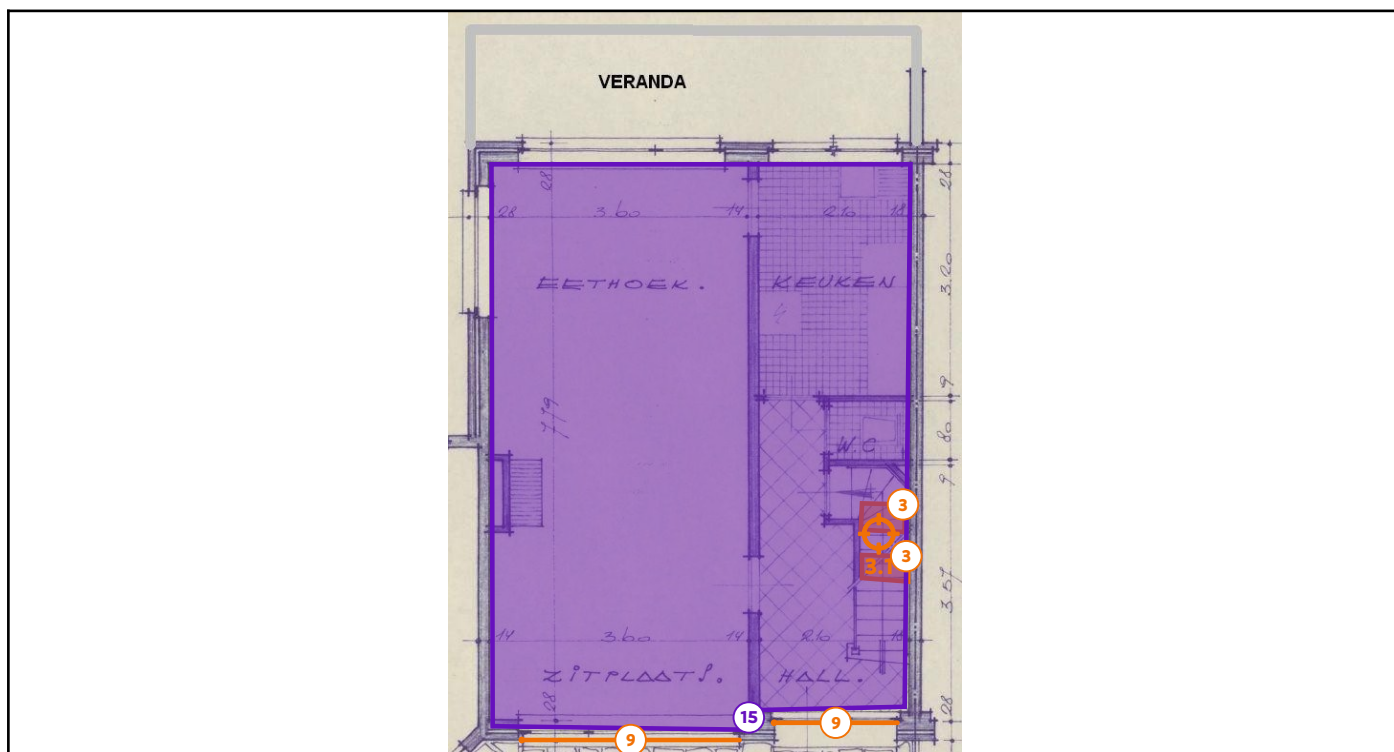
Plan 1.4: GLV: mastiek-zeil-vloeren

Beschrijving	Type	Actie
3. Vloerzeil	Asbestmateriaal	Verwijderen
3.1 Code: PM08	Puntmonster	-
9. Mastiek kozijn/beglazing	Asbestmateriaal	Verwijderen
15. Vloeren	Advies	-

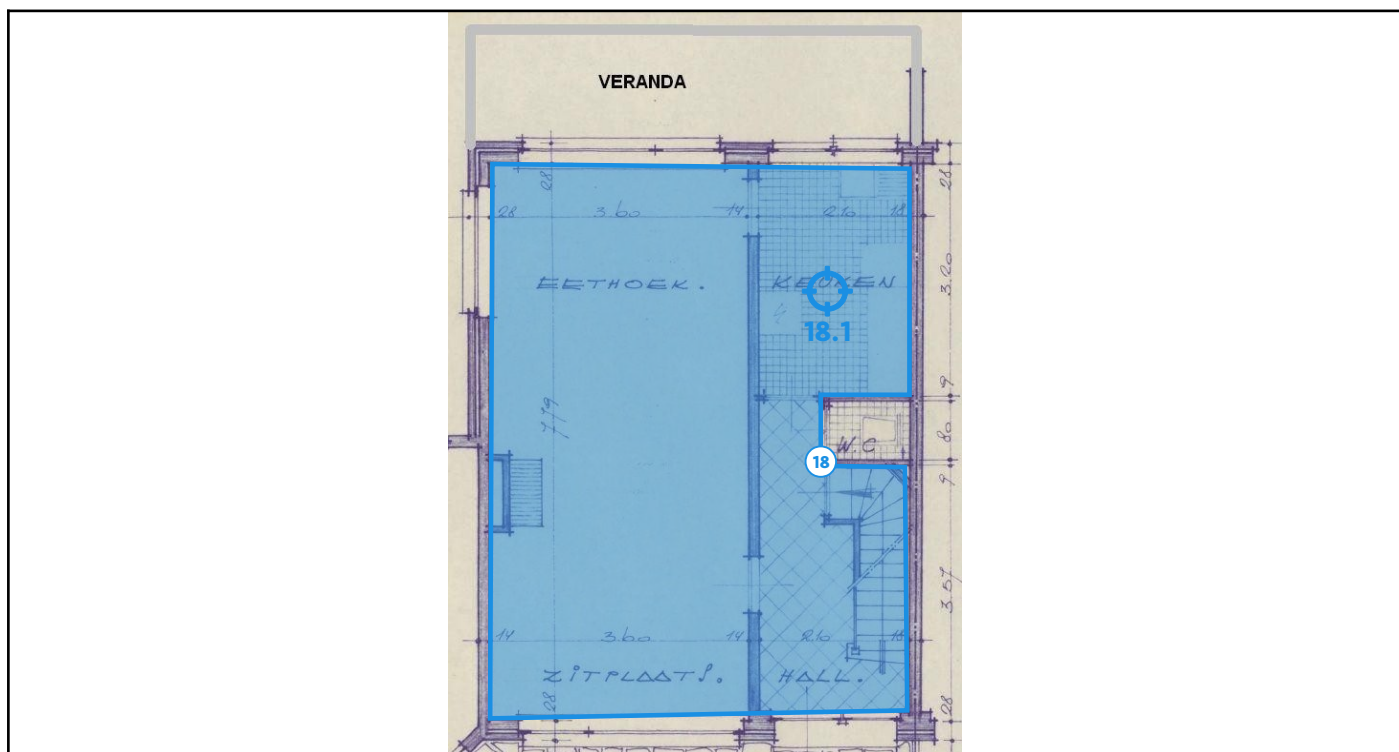
Plan 1.5: GLV: pleister plafonds

Beschrijving	Type	Actie
18. Pleisterwerk plafonds	Geen asbest	-
18.1 Code: MM02	Mengmonster	-

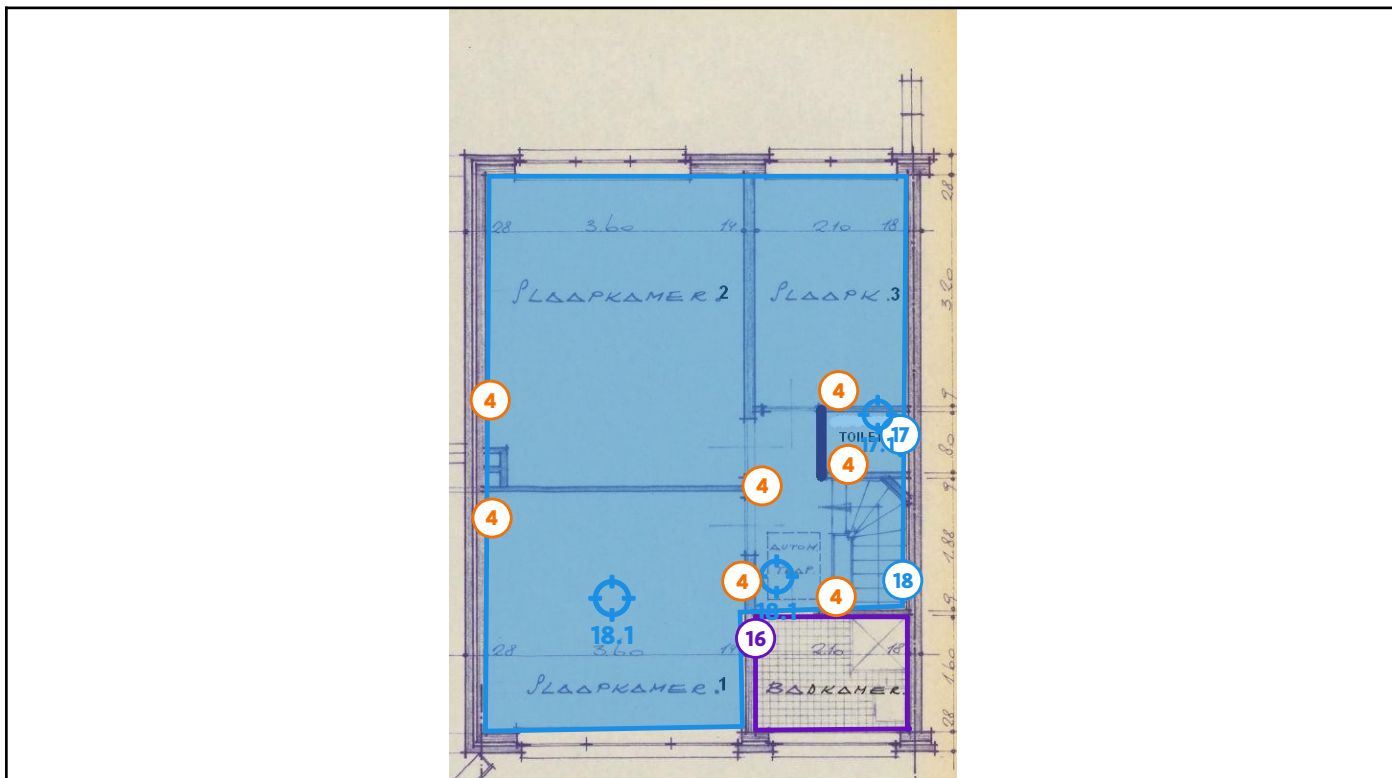
Plan 1.7: 1V: afvoer-bakeliet-tegellijm-pleister plafonds

Beschrijving	Type	Actie
4. Bakeliet toepassingen (elektra)	Asbestmateriaal	Verwijderen
16. Tegellijm achter faiencetegels	Advies	-
17. Afvoerbuis toilet	Geen asbest	-
17.1 Code: PM04	Puntmonster	-
18. Pleisterwerk plafonds	Geen asbest	-
18.1 Code: MM02	Mengmonster	-

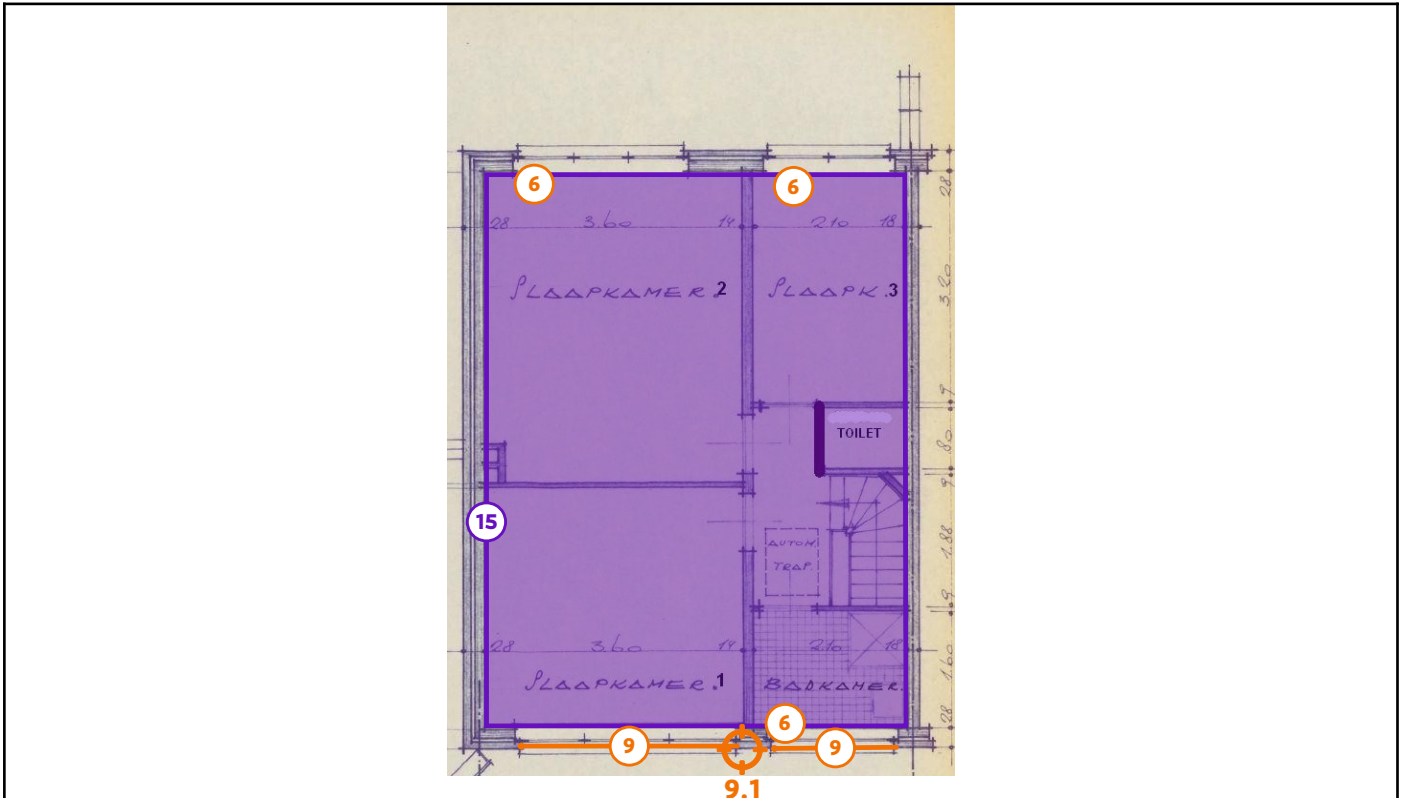
Plan 1.8: 1V: bakeliet-mastiek-vloeren

Beschrijving	Type	Actie
6. Bakeliet radiatorknoppen	Asbestmateriaal	Verwijderen
9. Mastiek kozijn/beglazing	Asbestmateriaal	Verwijderen
9.1 Code: PM05	Puntmonster	-
15. Vloeren	Advies	-

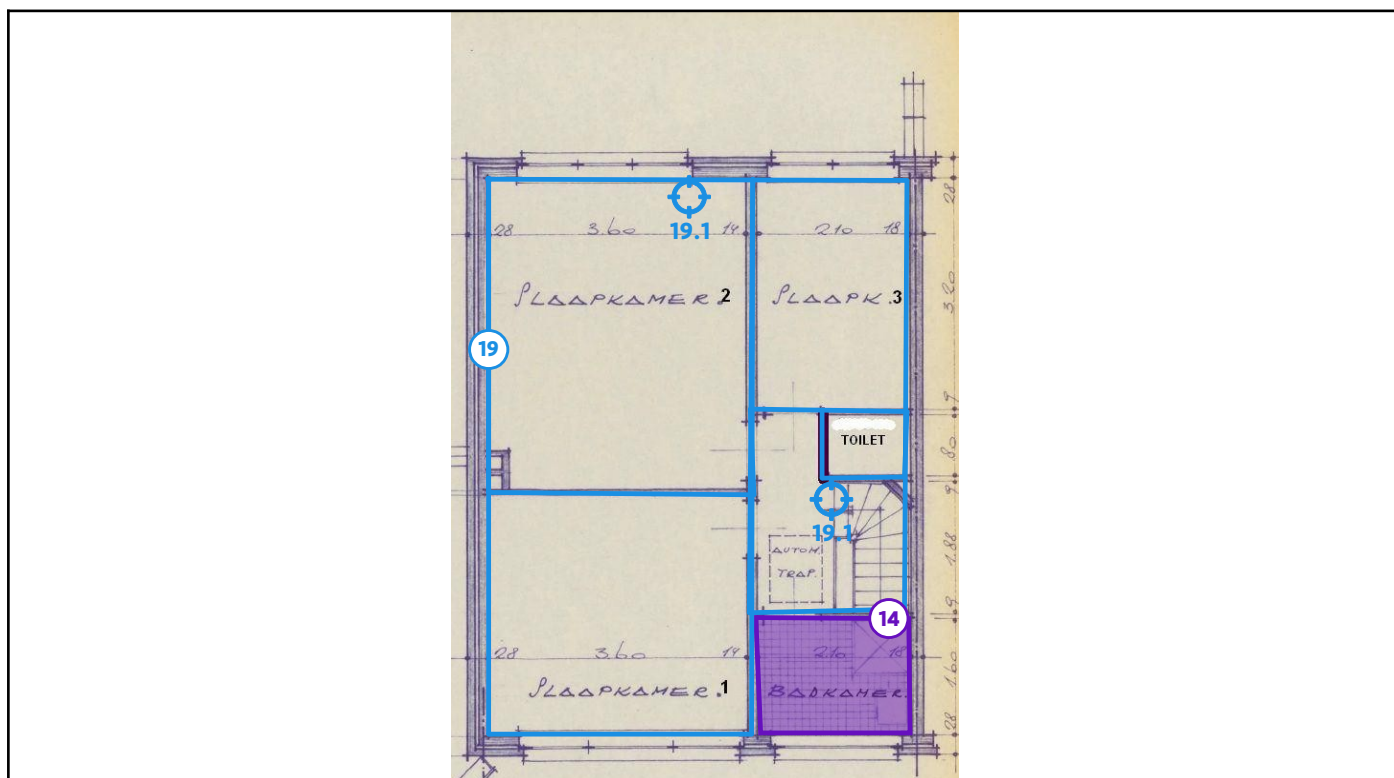
Plan 1.9: 1V: valse plafonds-pleister wanden

Beschrijving	Type	Actie
14. Valse plafonds	Advies	-
19. Pleisterwerk wanden	Geen asbest	-
19.1 Code: MM03	Mengmonster	-

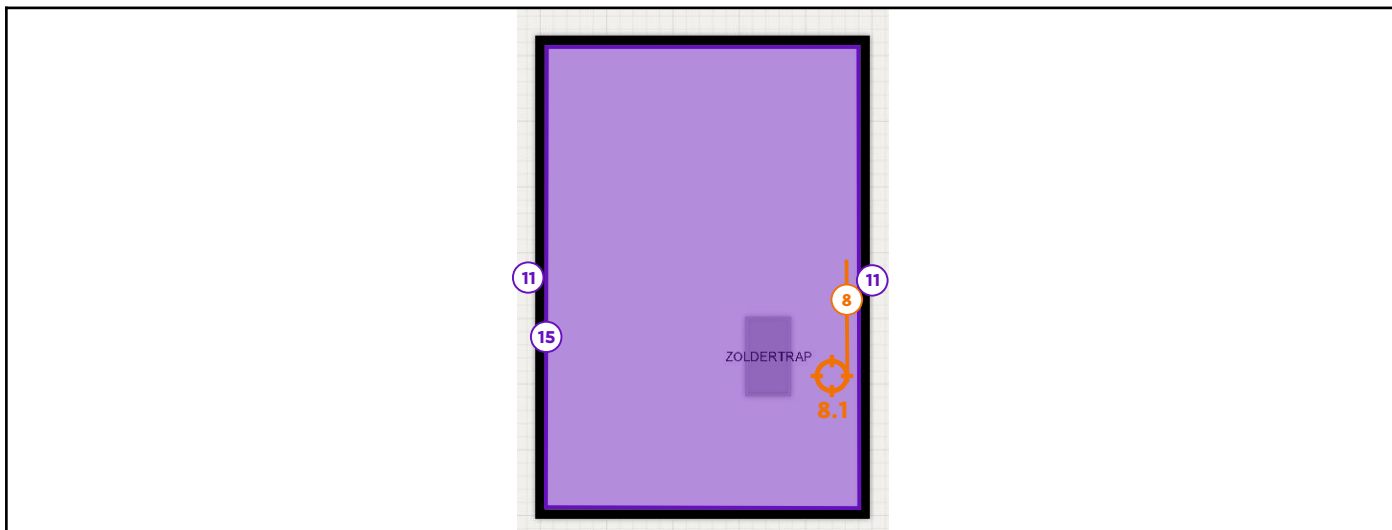
Plan 1.10: Zolder: afvoer-rookgas-schouwen-vloeren

Beschrijving	Type	Actie
8. Afvoerbuis zolder	Asbestmateriaal	Verwijderen
8.1 Code: PM01	Puntmonster	-
11. Schouw	Beperking	-
15. Vloeren	Advies	-

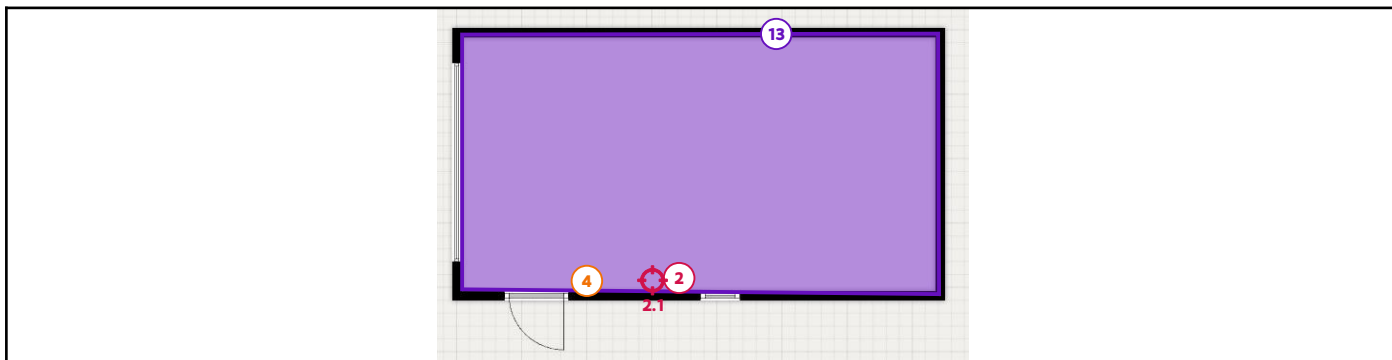
Plan 2.1: Garagebox 15: afvoerbuiss-bakeliet

Beschrijving	Type	Actie
2. Afvoerbuiss in asbestcement in garagebox 15	Asbestmateriaal	Dringend verwijderen
2.1 Code: PM06	Puntmonster	-
4. Bakeliet toepassingen (elektra)	Asbestmateriaal	Verwijderen
13. Garageboxen 15, 16 en 17	Advies	-

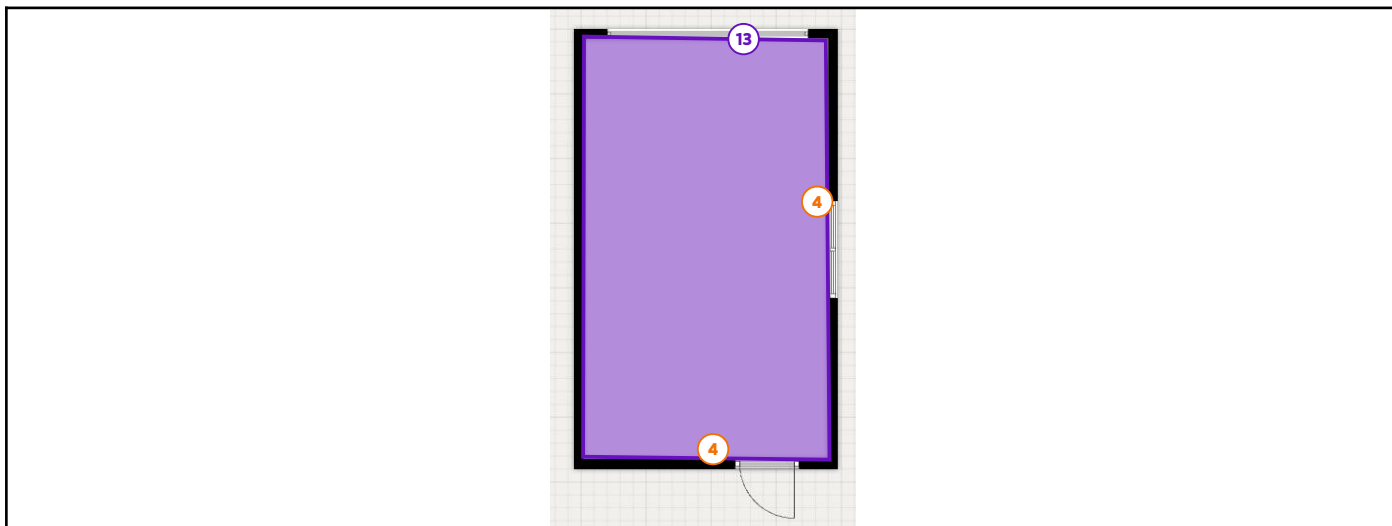
Plan 2.2: Garagebox 16: bakeliet

Beschrijving	Type	Actie
4. Bakeliet toepassingen (elektra)	Asbestmateriaal	Verwijderen
13. Garageboxen 15, 16 en 17	Advies	-

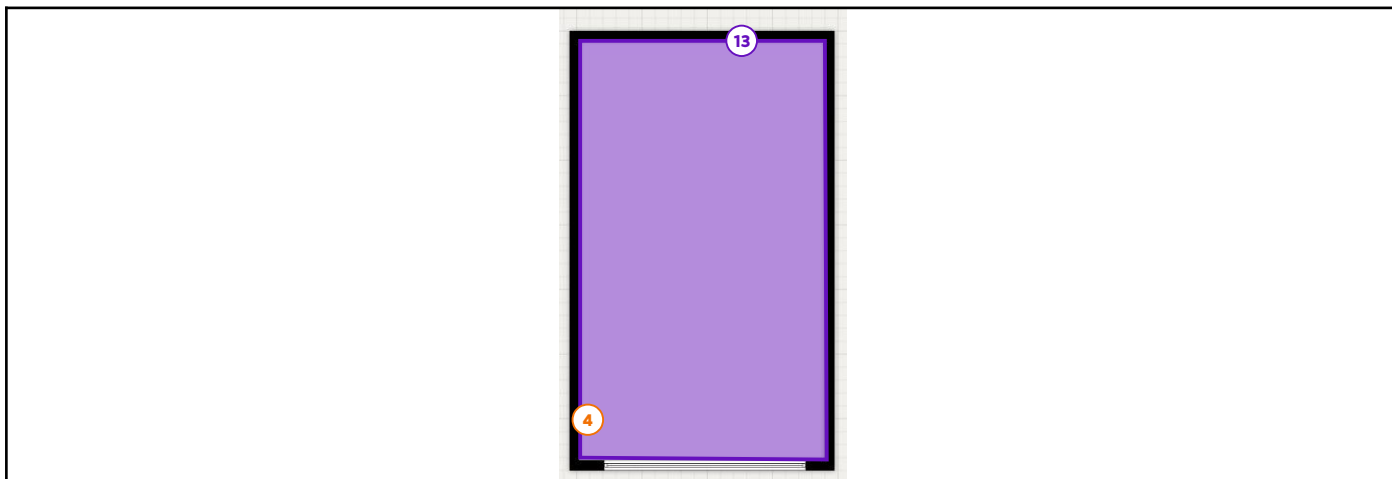
Plan 2.3: Garagebox 17: bakeliet

Beschrijving	Type	Actie
4. Bakeliet toepassingen (elektra)	Asbestmateriaal	Verwijderen
13. Garageboxen 15, 16 en 17	Advies	-

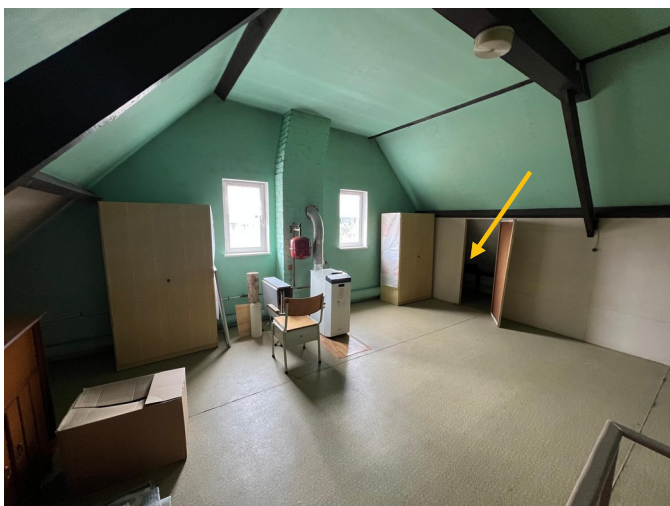
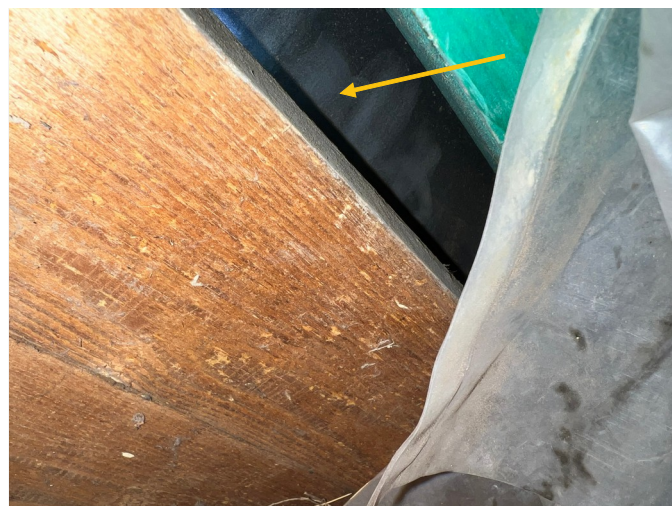
Fiche 25: Leidingisolatie zolder	De leidingisolatie op de zolderverdieping bestaat uit een omhulsel in textiel, rolkarton en een kern van minerale wol. Deze toepassingen zijn niet-asbestverdacht.	-
Fiche 26: Materialen onder de dakbedekking	Tijdens de inspectie naar een mogelijk asbestverdacht onderdak stellen wij ter hoogte van een opening op de zolderverdieping vast dat er zich achter de dakafwerking isolatie en een folie bevindt en vervolgens de dakpannen. Het dak werd vernieuwd in 2020. De factuur en de offerte werden als bewijsdocument opgeladen in de databank.	-
