Asbestinventarisatetest

Vinkeveldenplein 26, 2660 Antwerpen

Attestnummer : 20260225-000417.000

Niet-asbestveilig

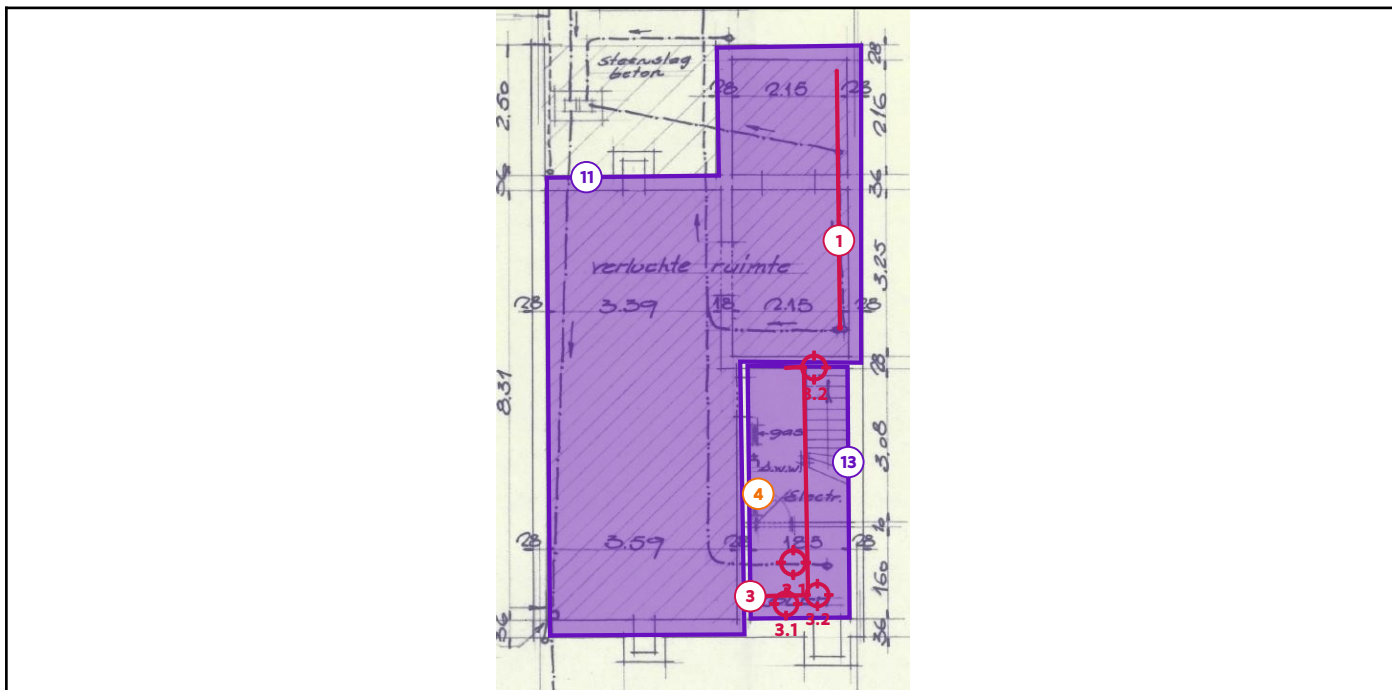
Plan 1.1: Kelder: buis-leidingiso-bakeliet-vloeren

Beschrijving	Type	Actie
1. Afvoerbuis in kruipruimte	Asbestmateriaal	Dringend verwijderen
3. Leidingisolatie	Asbestmateriaal	Dringend verwijderen
3.1 Code: MM07	Mengmonster	-
3.2 Code: MM08	Mengmonster	-
4. Bakeliet toepassingen (elektra)	Asbestmateriaal	Verwijderen
11. Kruipkelder	Beperking	-
13. Vloeren	Advies	-

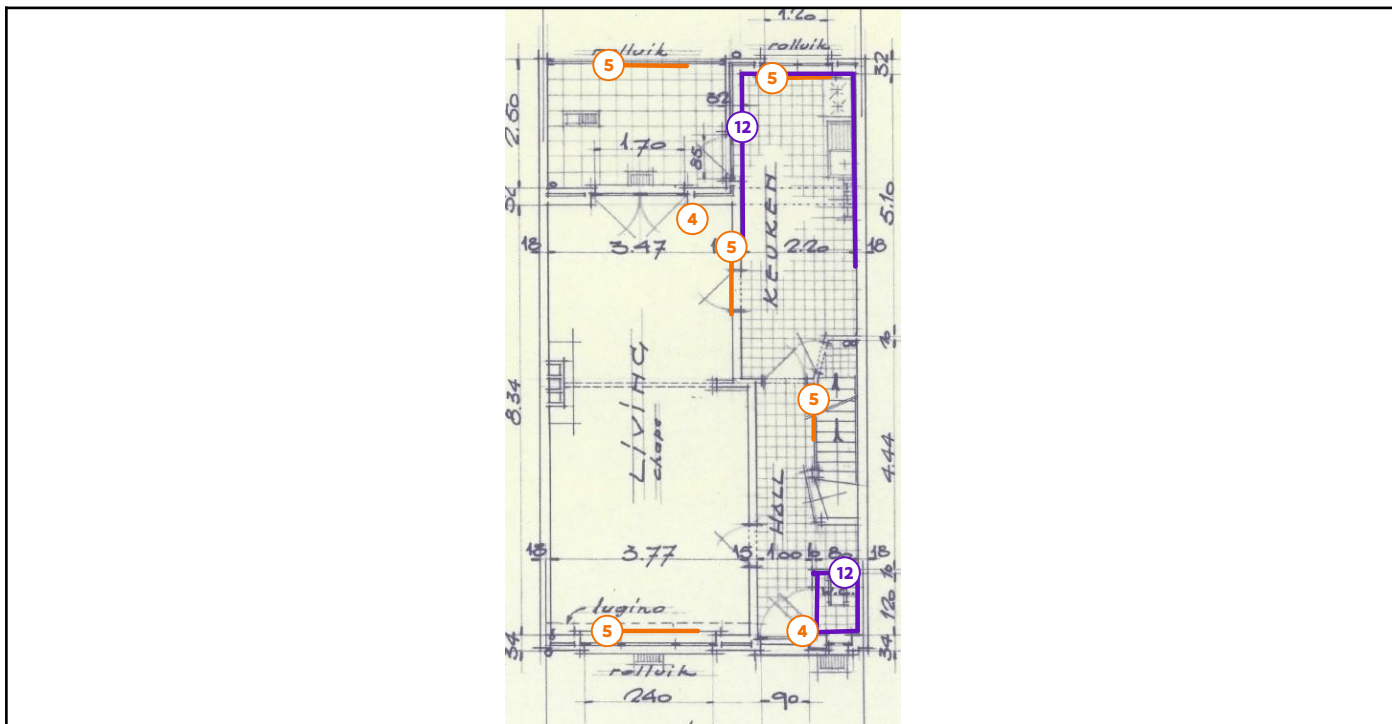
Plan 1.3: GLV: bakeliet-DEF-tegellijm

Beschrijving	Type	Actie
4. Bakeliet toepassingen (elektra)	Asbestmateriaal	Verwijderen
5. Pakkingen oude radiatoren	Asbestmateriaal	Verwijderen
12. Tegellijm achter faiencetegels	Advies	-

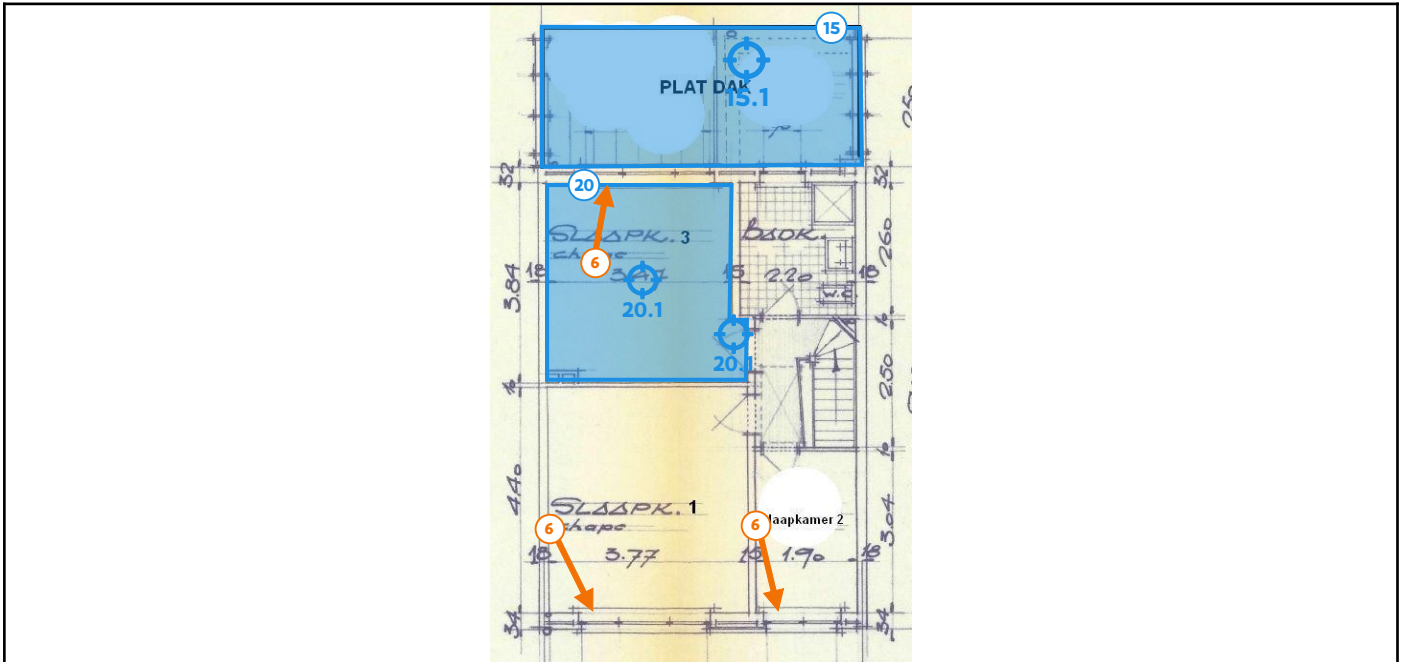
Plan 1.4: 1V: pleister plafonds-bakeliet-roofing

Beschrijving	Type	Actie
6. Bakeliet radiatorkoppen	Asbestmateriaal	Verwijderen
15. Roofing plat dak woning	Geen asbest	-
15.1 Code: PM04	Puntmonster	-
20. Pleisterwerk plafonds	Geen asbest	-
20.1 Code: MM05	Mengmonster	-

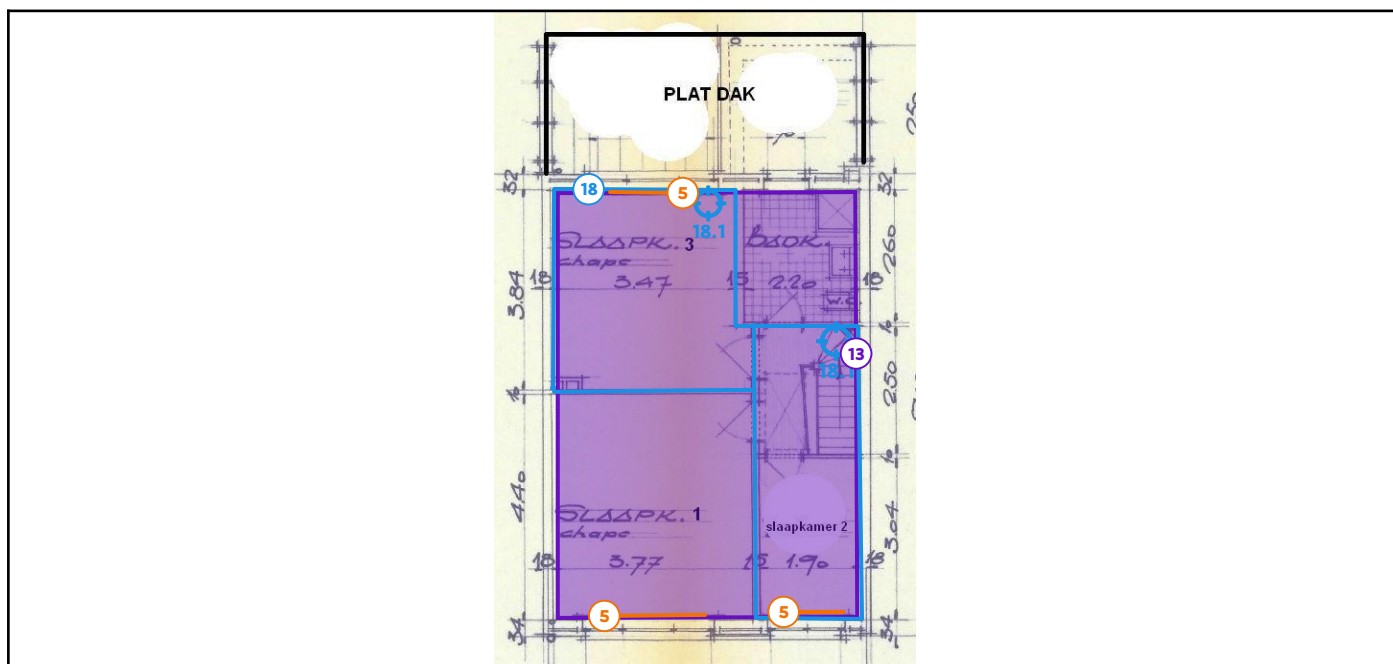
Plan 1.5: 1V: pleister wanden-DEF-vloeren

Beschrijving	Type	Actie
5. Pakkingen oude radiatoren	Asbestmateriaal	Verwijderen
13. Vloeren	Advies	-
18. Pleisterwerk wanden	Geen asbest	-
18.1 Code: MM06	Mengmonster	-

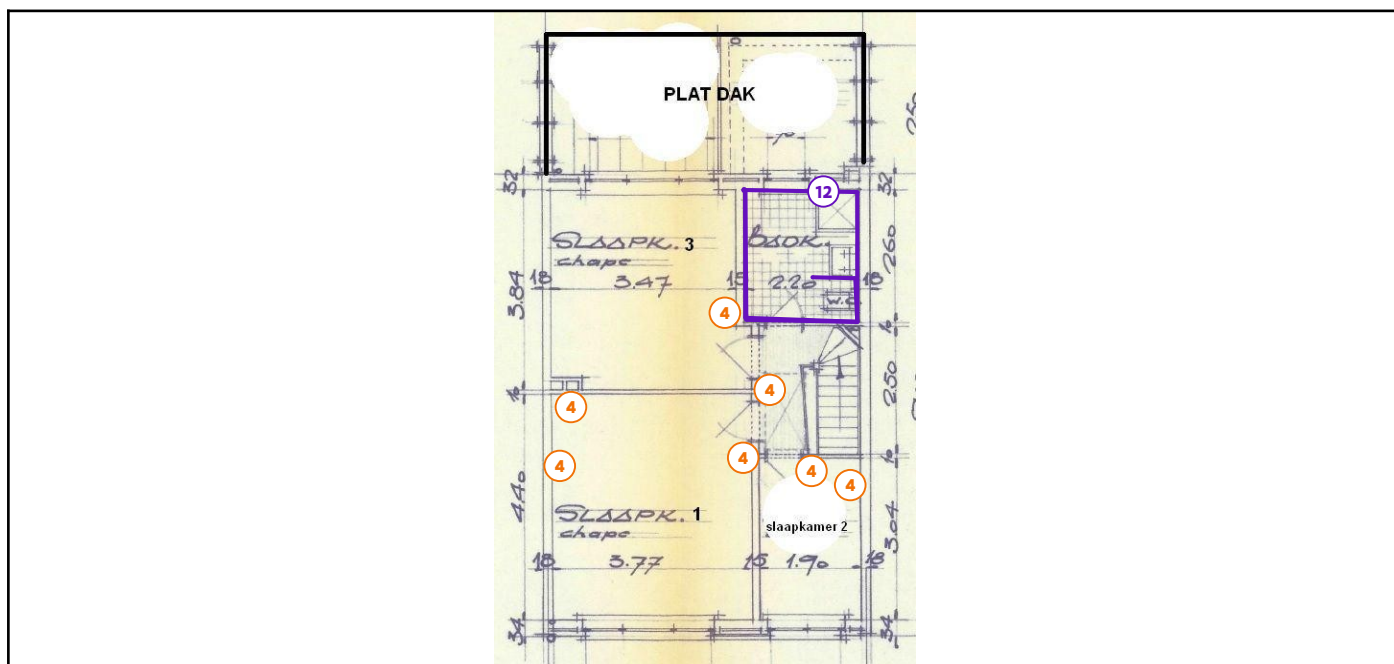
Plan 1.6: 1V: bakeliet-tegellijm

Beschrijving	Type	Actie
4. Bakeliet toepassingen (elektra)	Asbestmateriaal	Verwijderen
12. Tegellijm achter faiencetegels	Advies	-

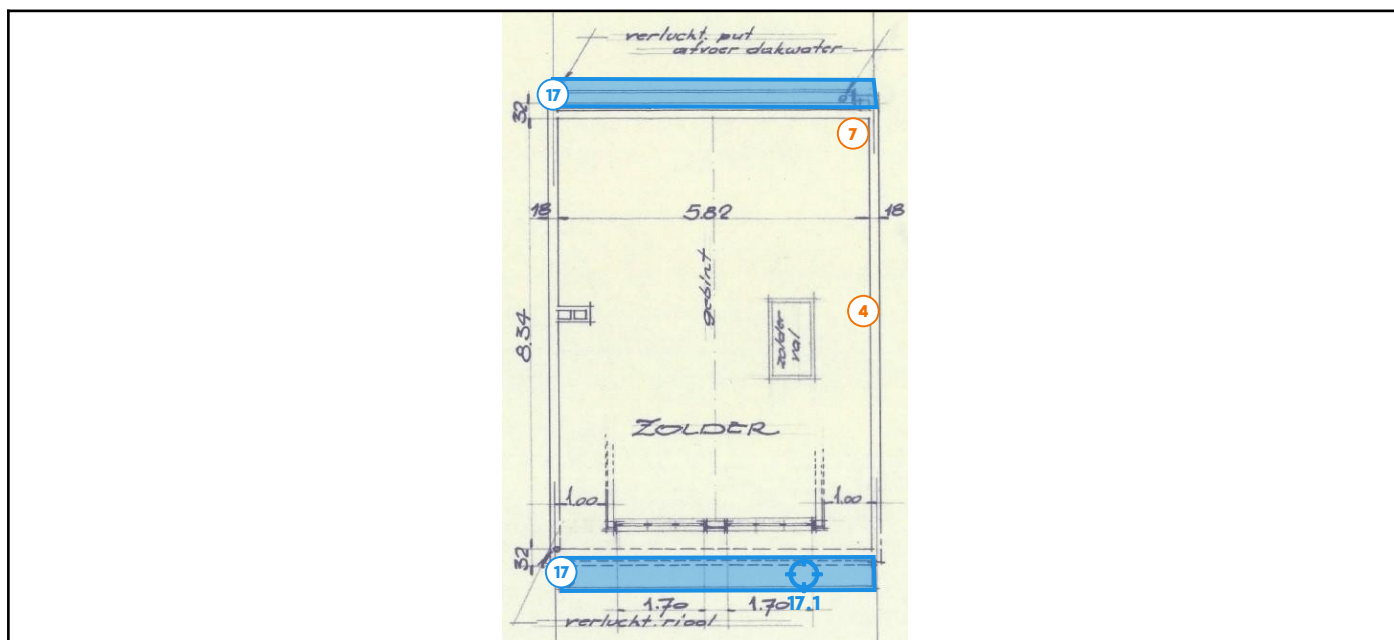
Plan 1.7: Zolder: roofing- bakeliet-schouwhoed

Beschrijving	Type	Actie
4. Bakeliet toepassingen (elektra)	Asbestmateriaal	Verwijderen
7. Schouwhoed H-vorm	Asbestmateriaal	Verwijderen
17. Roofing dakgoten	Geen asbest	-
17.1 Code: PM03	Puntmonster	-

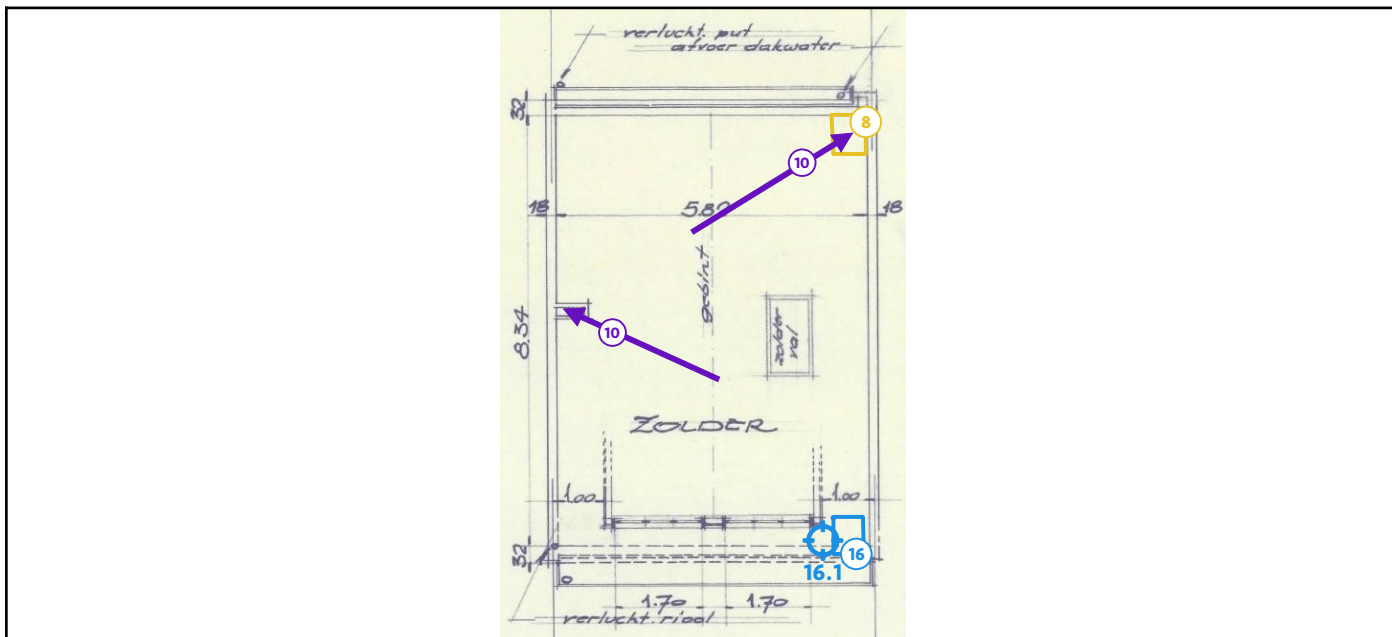
Plan 1.8: Zolder: roofing-rookgasafvoer-roofing-schouwen

Beschrijving	Type	Actie
8. Roofing schouw achterzijde	Asbestmateriaal	Zorgvuldig beheren
10. Schouwen	Beperking	-
16. Roofing schouw voorzijde	Geen asbest	-
16.1 Code: PM02	Puntmonster	-

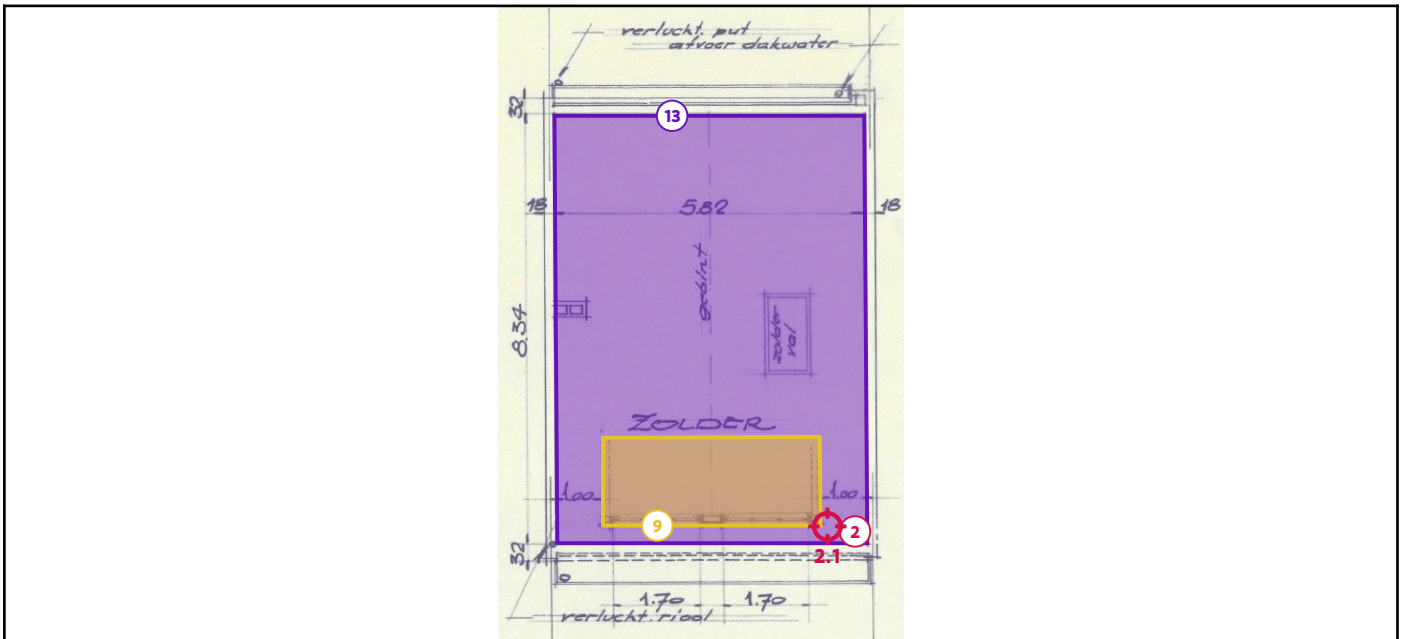
Plan 1.9: Zolder: vloeren-roofing-rookgasafvoer

Beschrijving	Type	Actie
2. Rookgasafvoer	Asbestmateriaal	Dringend verwijderen
2.1 Code: PM01	Puntmonster	-
9. Roofing dakkapel	Asbestmateriaal	Zorgvuldig beheren
13. Vloeren	Advies	-

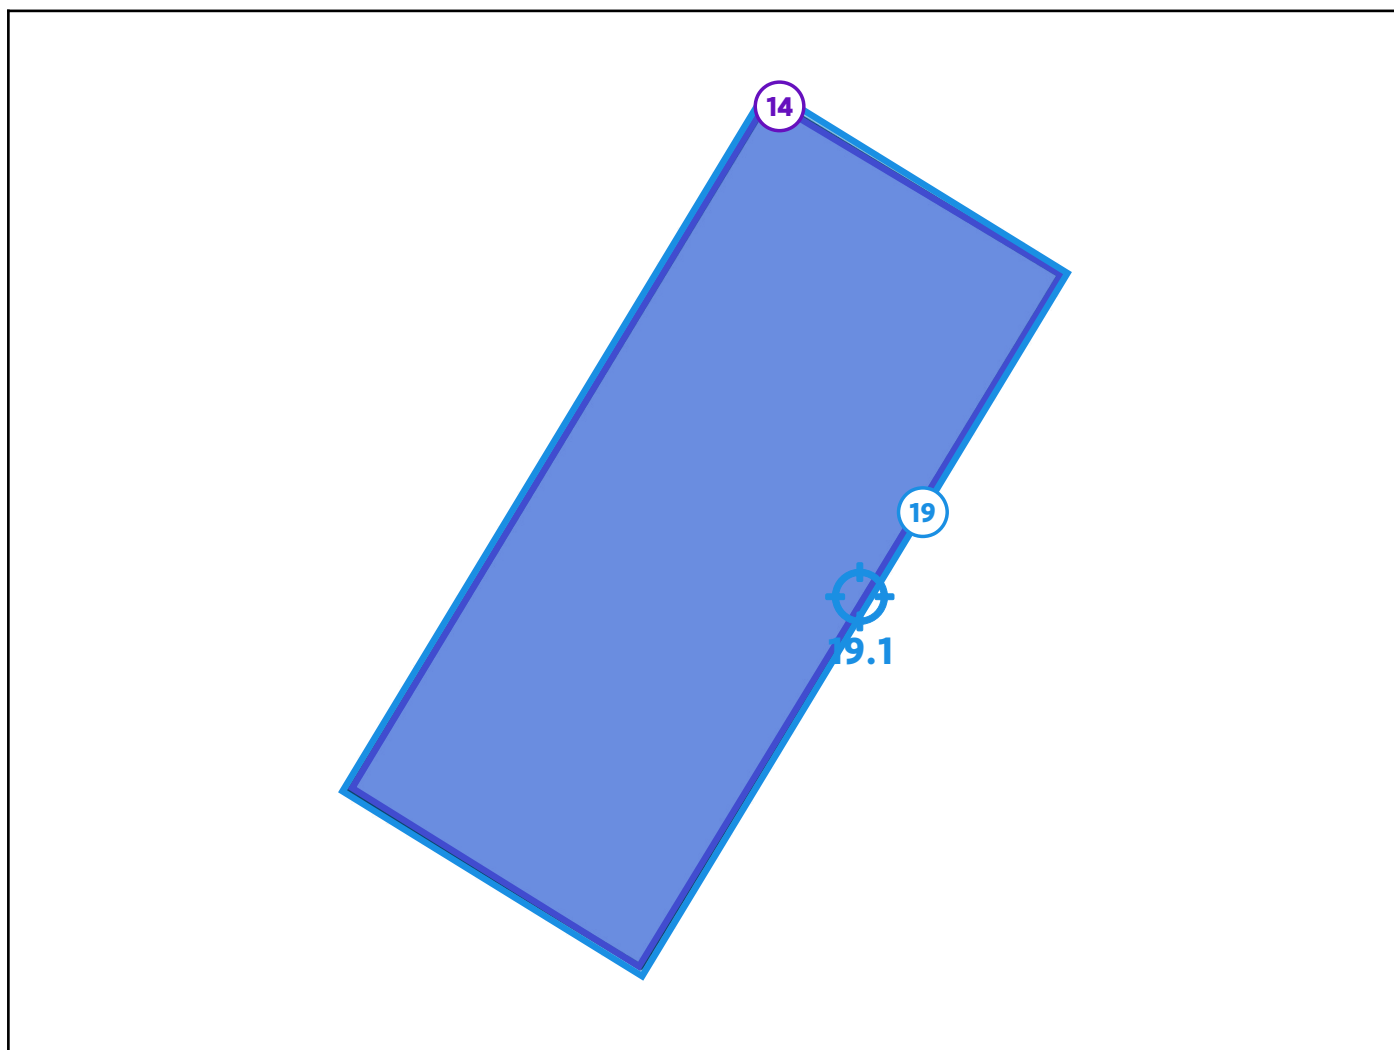
Plan 2.1: Tuinberging plan

Beschrijving	Type	Actie
14. Tuinberging	Advies	-
19. Roofing tuinberging	Geen asbest	-
19.1 Code: PM09	Puntmonster	-
