Asbestinventarisatetest

Windmolenstraat 121, 2660 Antwerpen

Attestnummer : 20260402-000069.000

Uitgegeven op : 02.04.2026

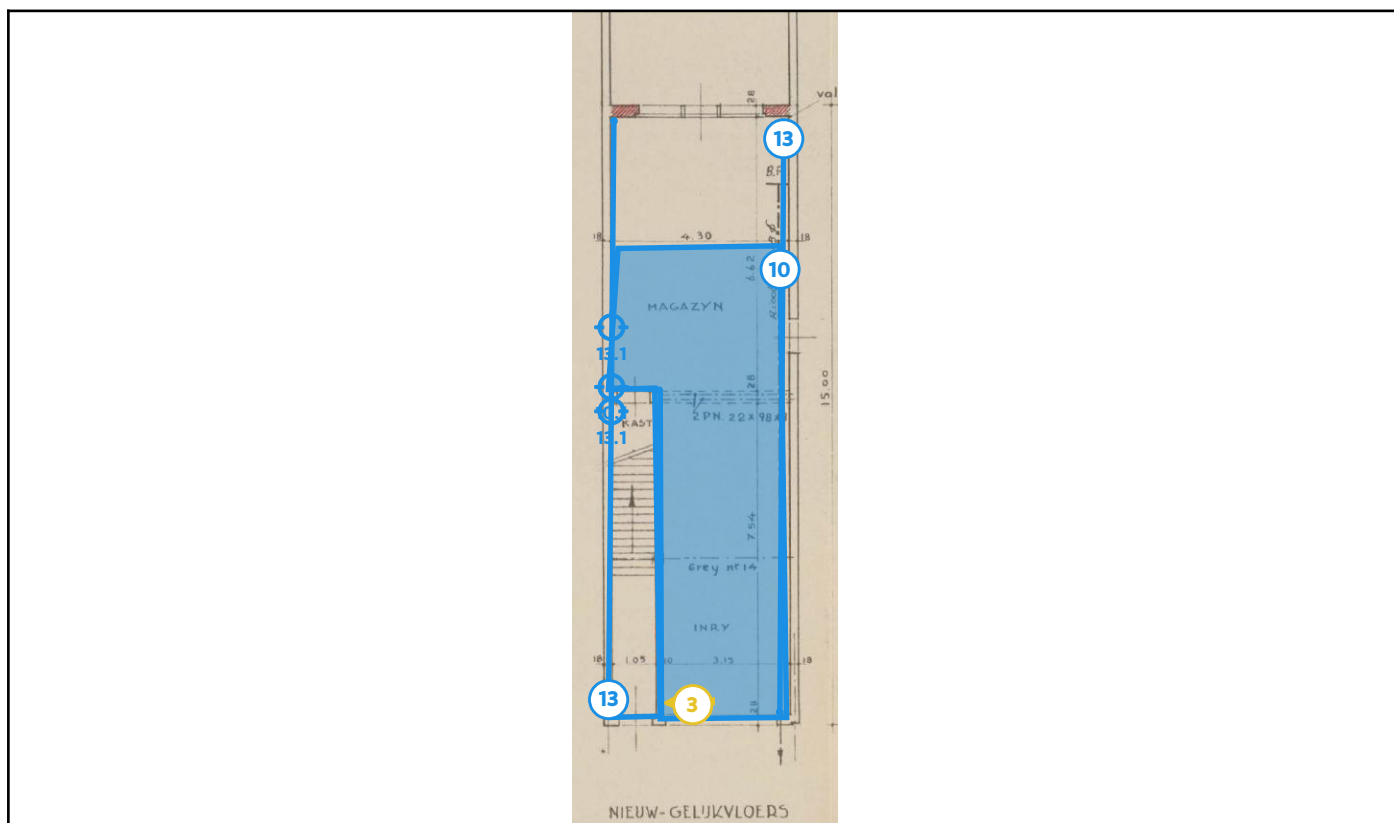
Plan 1.1: Plan Gelijkvloers

Beschrijving	Type	Actie
3. Bakeliet Elektriciteitskast in garage	Asbestmateriaal	Zorgvuldig beheren
10. Pleisterwerk Plafond	Geen asbest	-
10.1 Code: 260330ME2	Mengmonster	-
13. Pleisterwerk binnenmuren	Geen asbest	-
13.1 Code: 260330ME1	Mengmonster	-

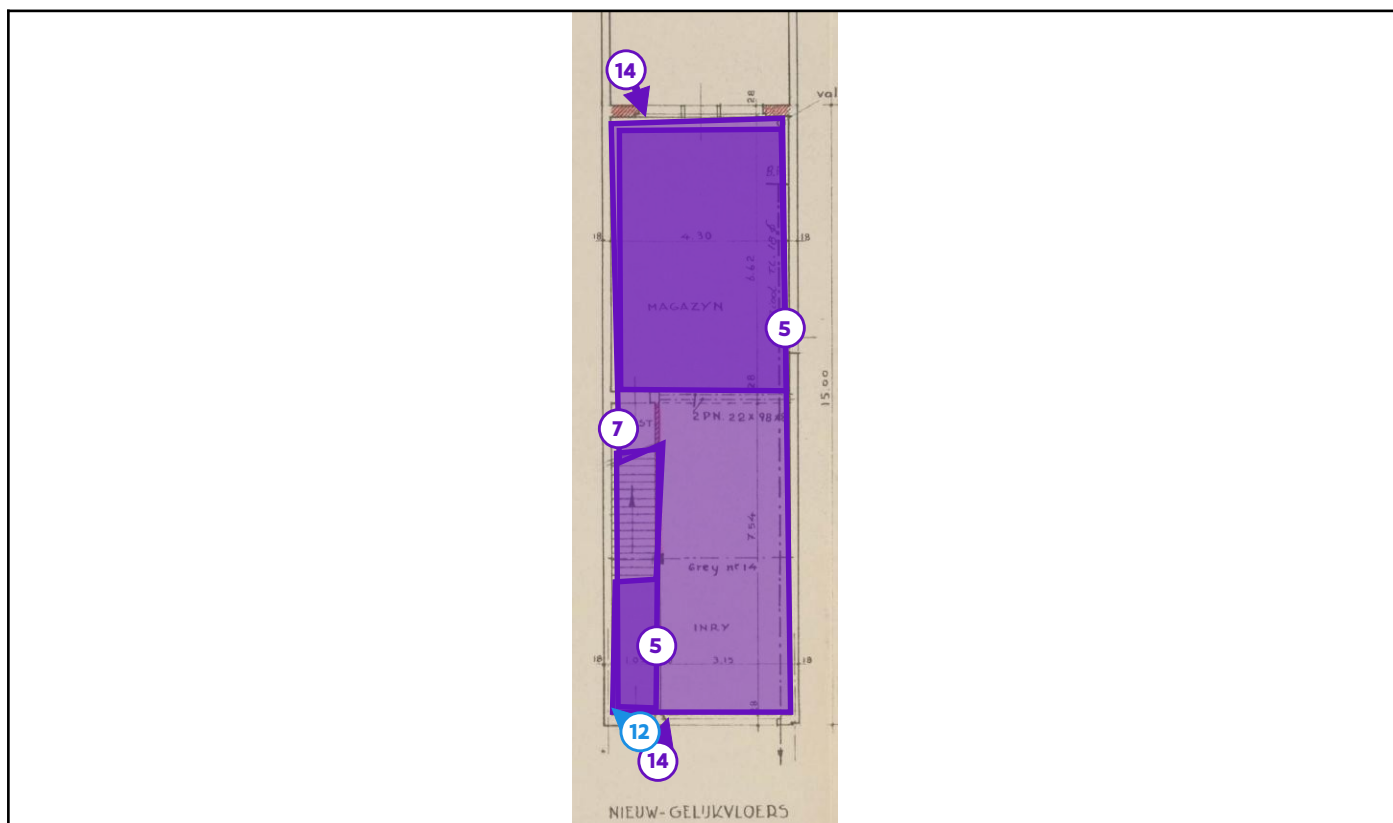
Plan 1.2: Plan Gelijkvloers kopie

Beschrijving	Type	Actie
5. Auditief onderzoek wanden en plafonds	Advies	-
7. Vloertegels + Lijm laag	Advies	-
12. Kit Mastiek tussen baksteen en kader	Geen asbest	-
14. Silicone Kitafwerking Garagepoort en ramen gelijkvloers	Overige ruimte of materiaal	-

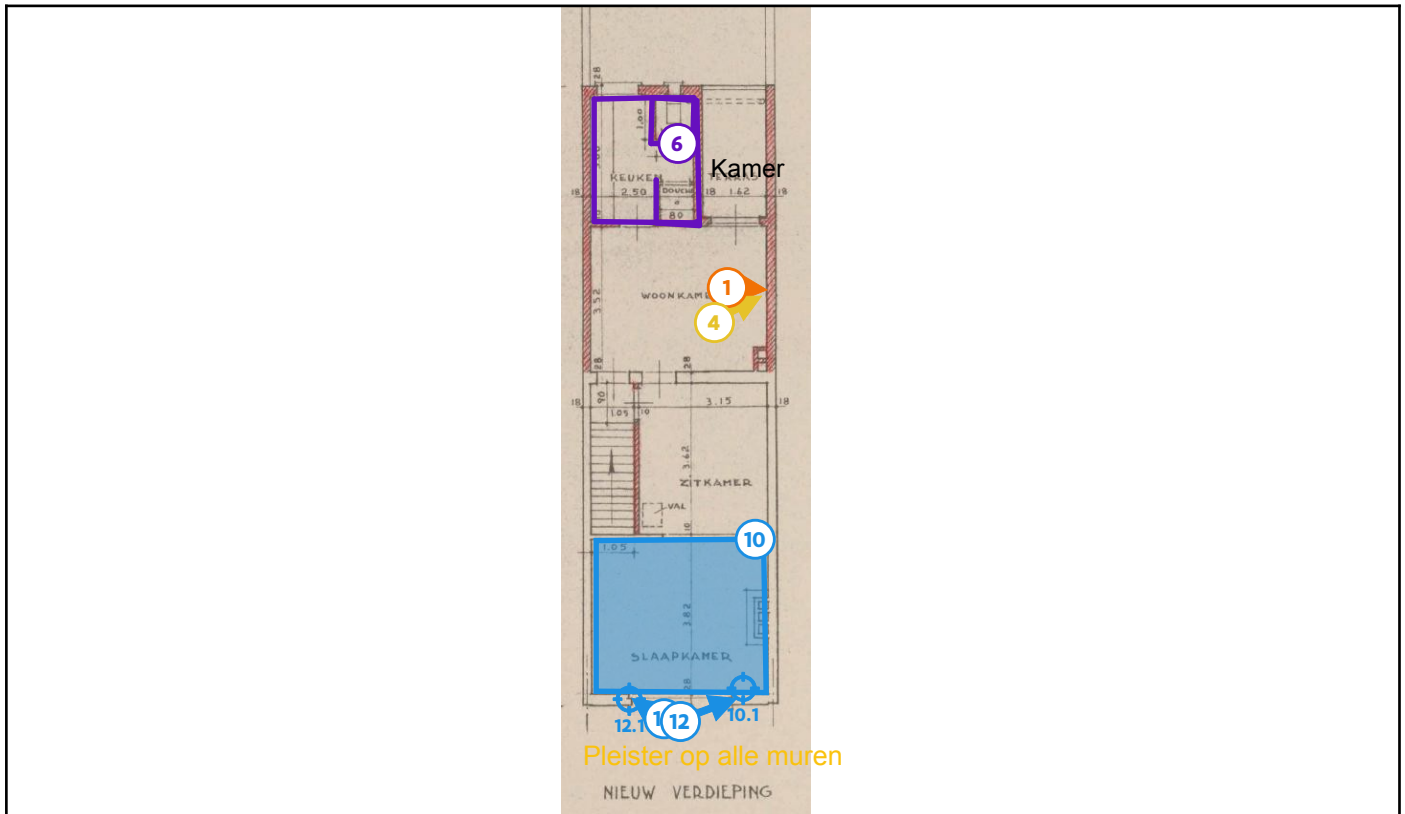
Plan 1.3: Plan eerste verdieping

Beschrijving	Type	Actie
1. Asbestkoord in gaskachel	Asbestmateriaal	Verwijderen
4. Massal omkadering gaskachel	Asbestmateriaal	Zorgvuldig beheren
6. Wandtegels + Lijm laag	Advies	-
10. Pleisterwerk Plafond	Geen asbest	-
10.1 Code: 260330ME2	Mengmonster	-
12. Kit Mastiek tussen baksteen en kader	Geen asbest	-
12.1 Code: 260330PU1	Puntmonster	-
13. Pleisterwerk binnenmuren	Geen asbest	-

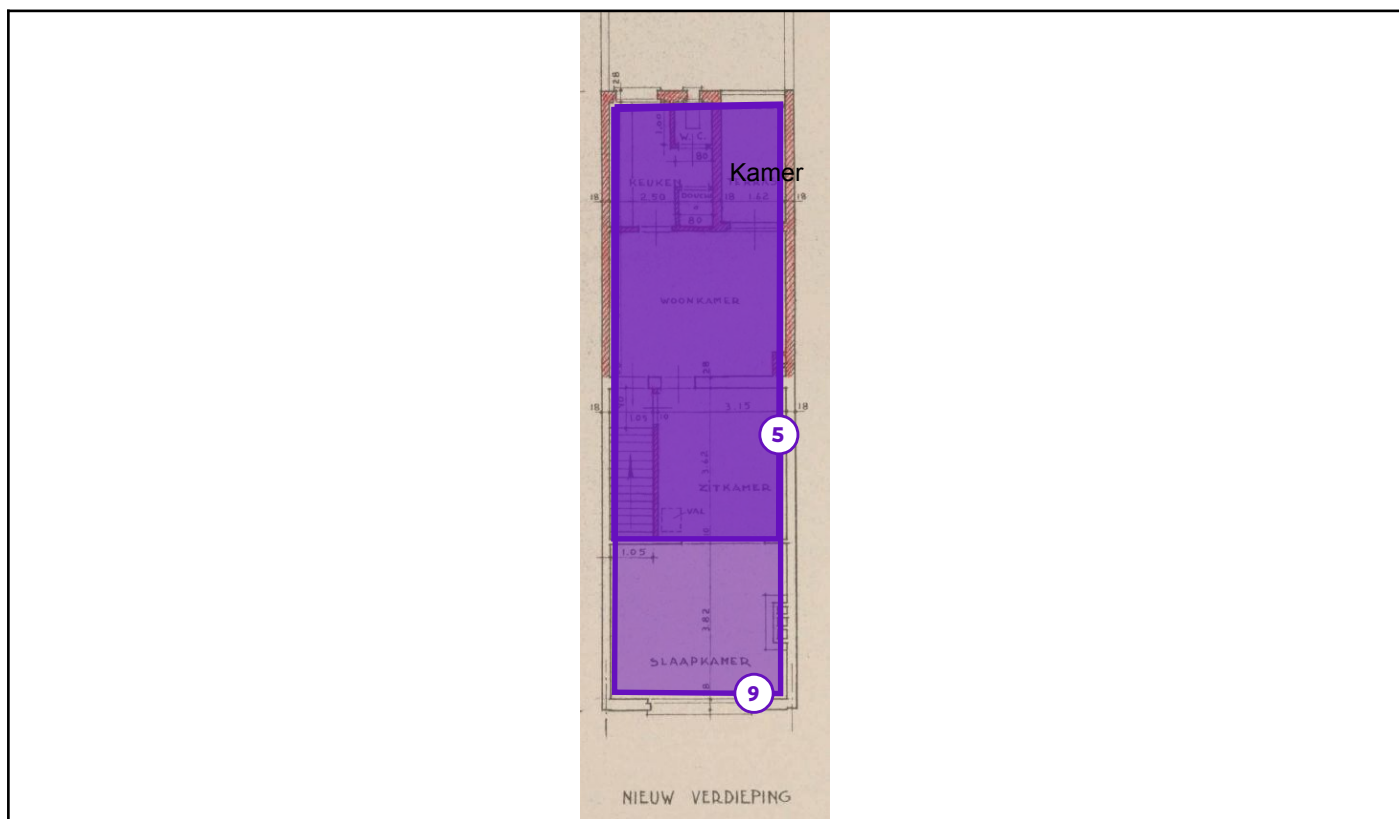
Plan 1.4: Plan eerste verdieping kopie

Beschrijving	Type	Actie
5. Auditief onderzoek wanden en plafonds	Advies	-
9. Vinyl vloer	Advies	-

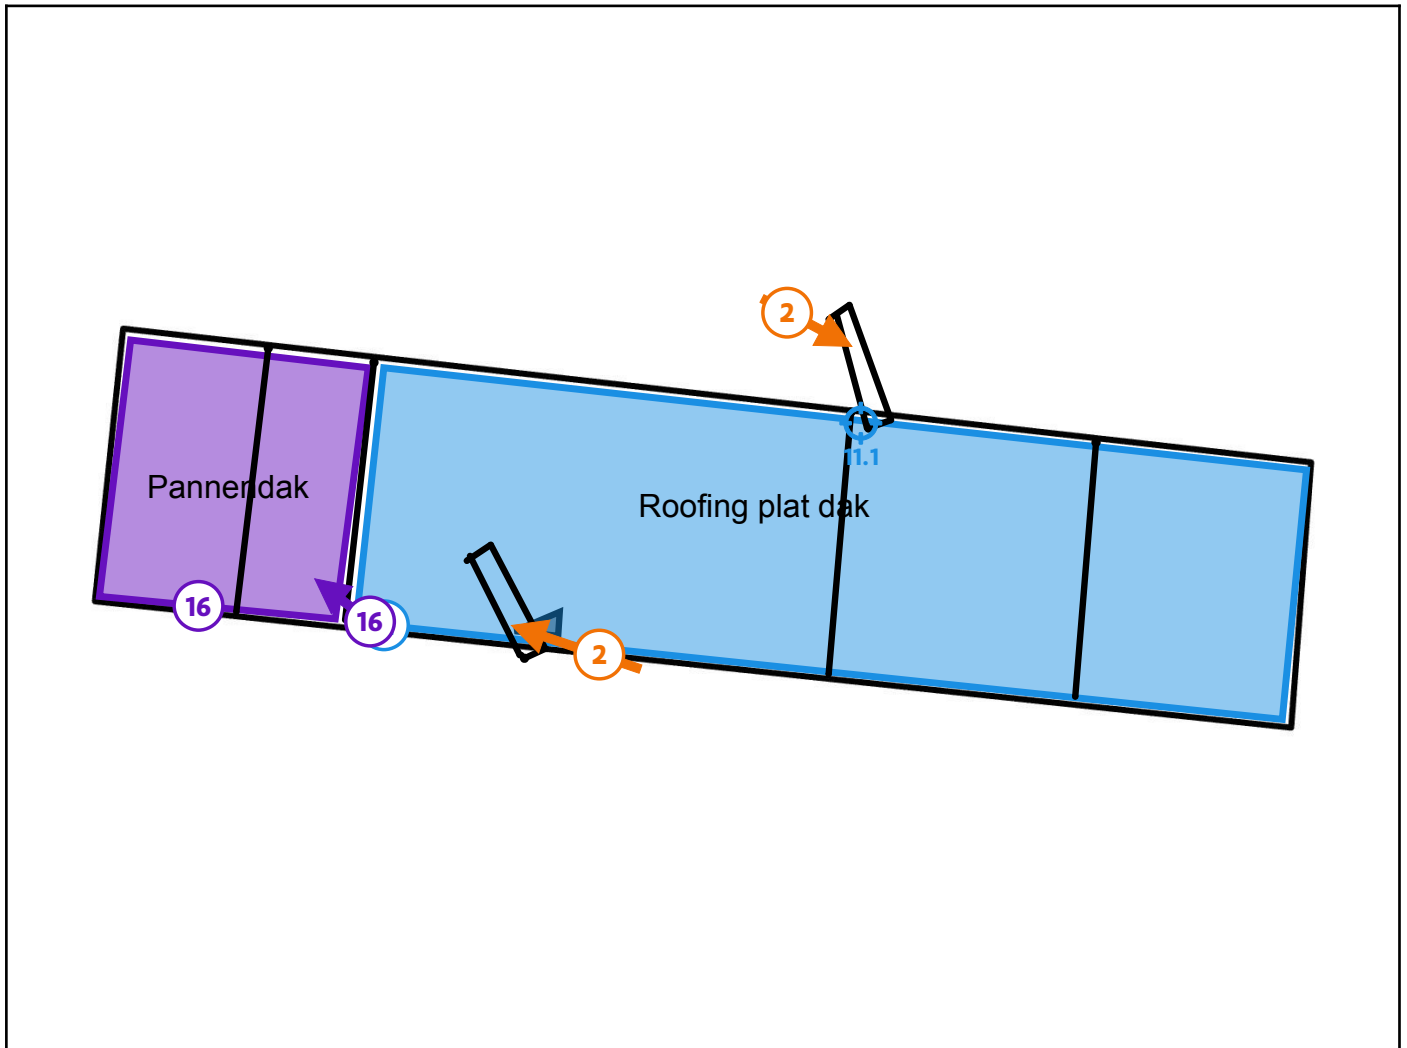
Plan 1.5: Hoofdgebouw plan

Beschrijving	Type	Actie
2. Asbestcement rookgaspijp	Asbestmateriaal	Verwijderen
11. Roofing	Geen asbest	-
11.1 Code: 260330PU2	Puntmonster	-
16. Geen verdacht onderdak aangetroffen	Overige ruimte of materiaal	-

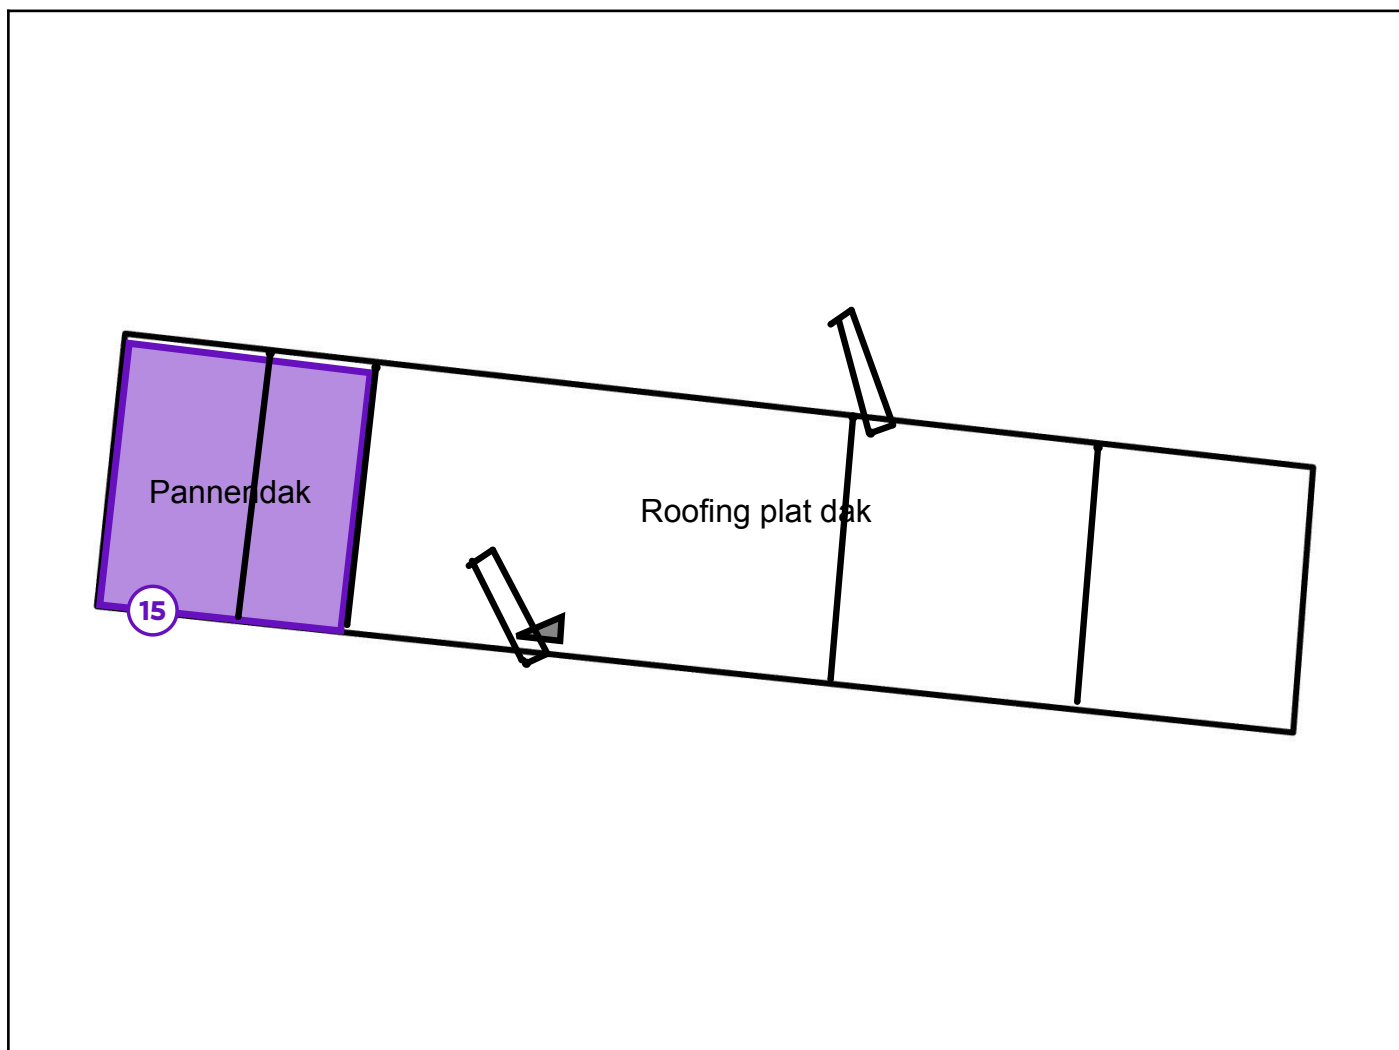
Plan 1.6: Hoofdgebouw plan kopie

Beschrijving	Type	Actie
15. Hoofddak van dakpannen	Overige ruimte of materiaal	-

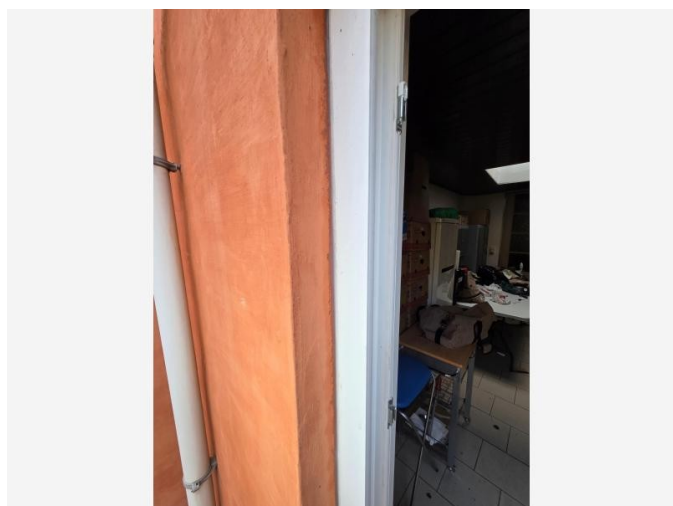
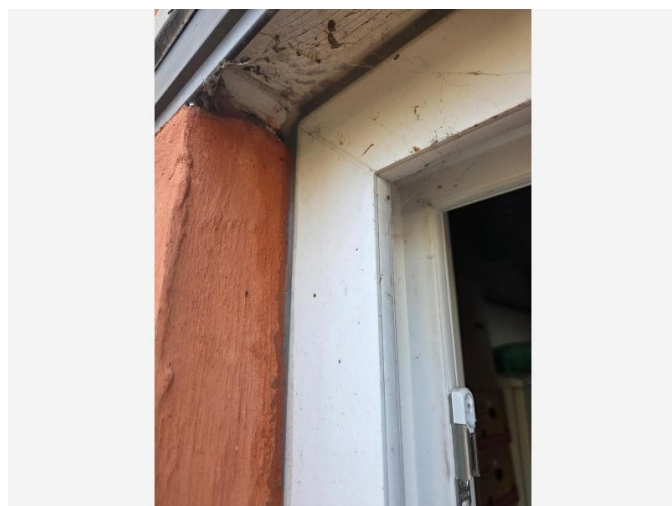
Beschrijving	Notitie	Terug te vinden op plannen
Fiche 14: Silicone Kitafwerking Garagepoort en ramen gelijkvloers	De ramen op de gelijkvloers aan achterzijde en kit rond voordeur en garagepoort zijn silicone.	Plan 1.2: Plan Gelijkvloers kopie
Fiche 15: Hoofddak van dakpannen	Dak vervangen in 2023	Plan 1.6: Hoofdgebouw plan kopie
Fiche 16: Geen verdacht onderdak aangetroffen	Onderdak bestaat uit gepressed hout	Plan 1.5: Hoofdgebouw plan
