Asbestinventarisatetest

Hof ter Groenstraat 40, 2660 Antwerpen

Attestnummer : 20260415-000460.000

Uitgegeven op : 15.04.2026

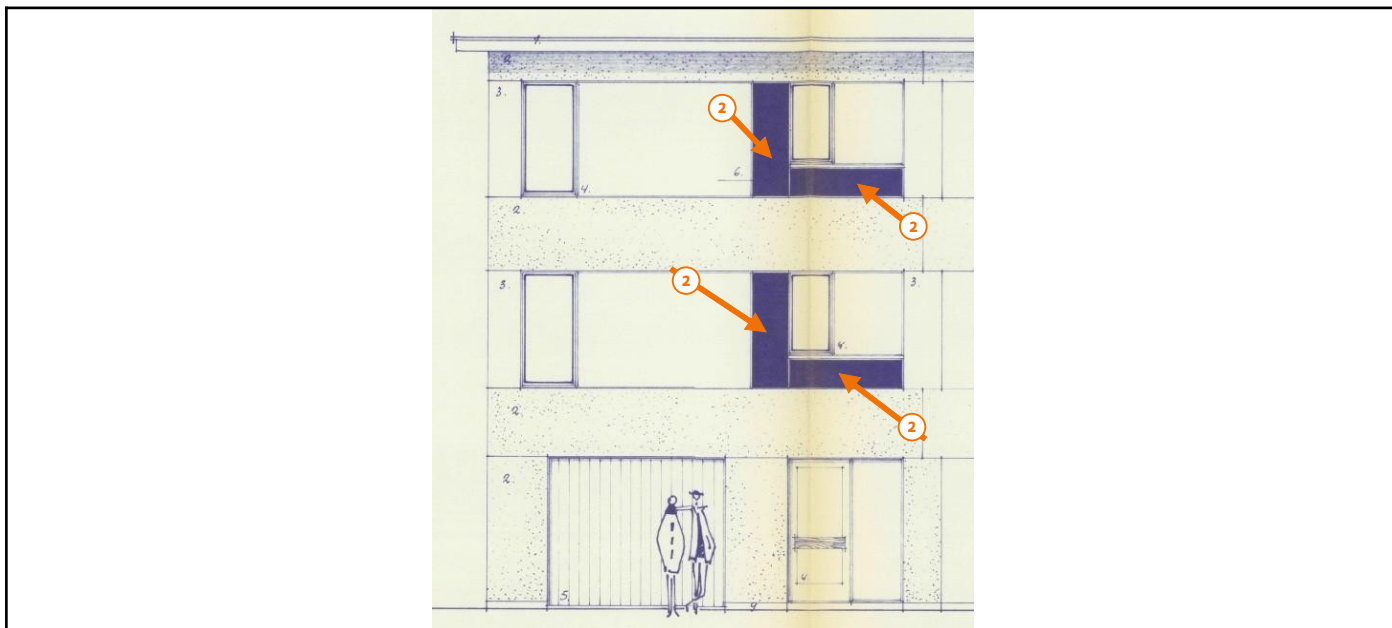
Plan 1.1: Voorgevel: glasal

Beschrijving	Type	Actie
2. Glasal vensterpanelen	Asbestmateriaal	Verwijderen

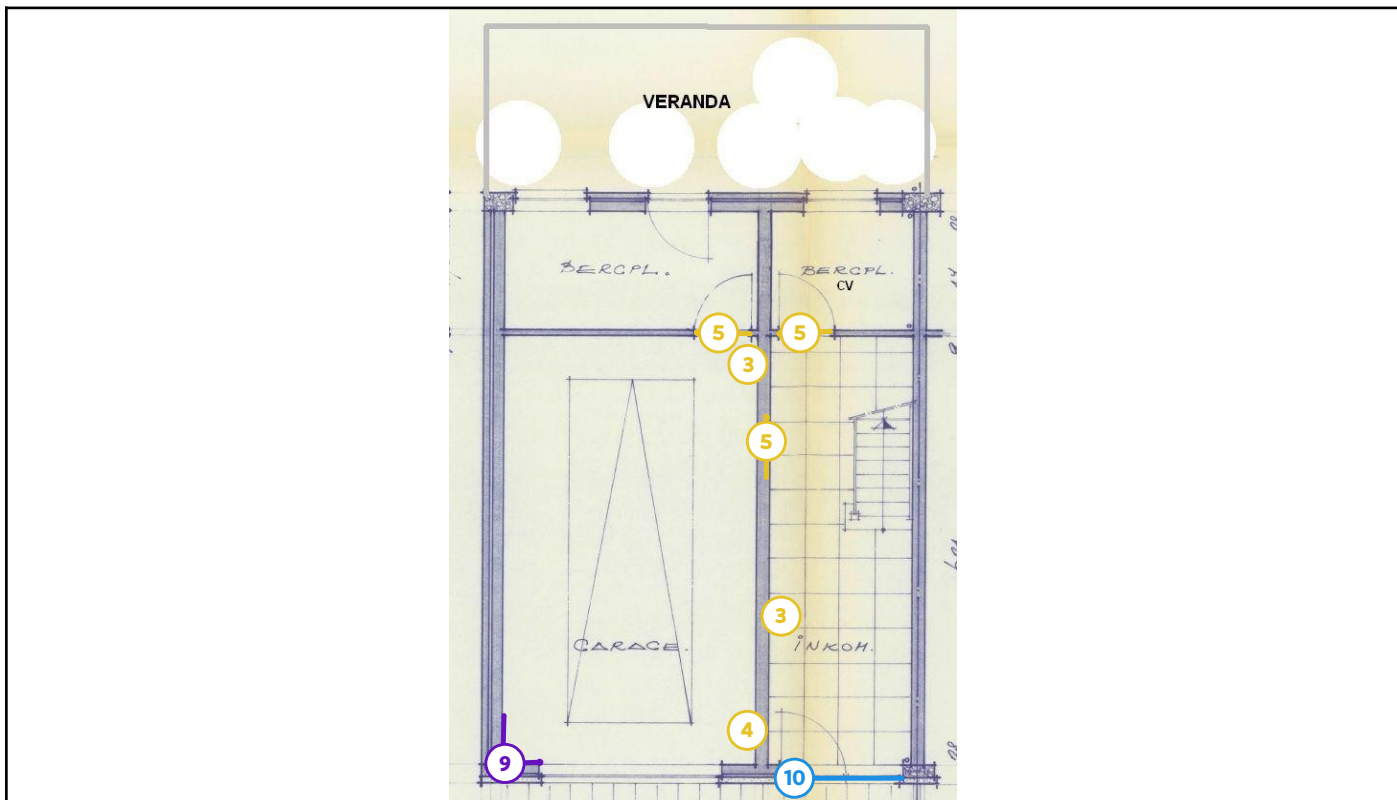
Plan 1.2: GLV: massal-bakeliet-mastiek-tegellijm-bakeliet

Beschrijving	Type	Actie
3. Radiatorknoppen	Asbestmateriaal	Zorgvuldig beheren
4. Elektrische meters	Asbestmateriaal	Zorgvuldig beheren
5. Dorpels type massal	Asbestmateriaal	Zorgvuldig beheren
9. Tegellijm achter faiencetegels	Advies	-
10. Mastiek kozijn/beglazing	Geen asbest	-

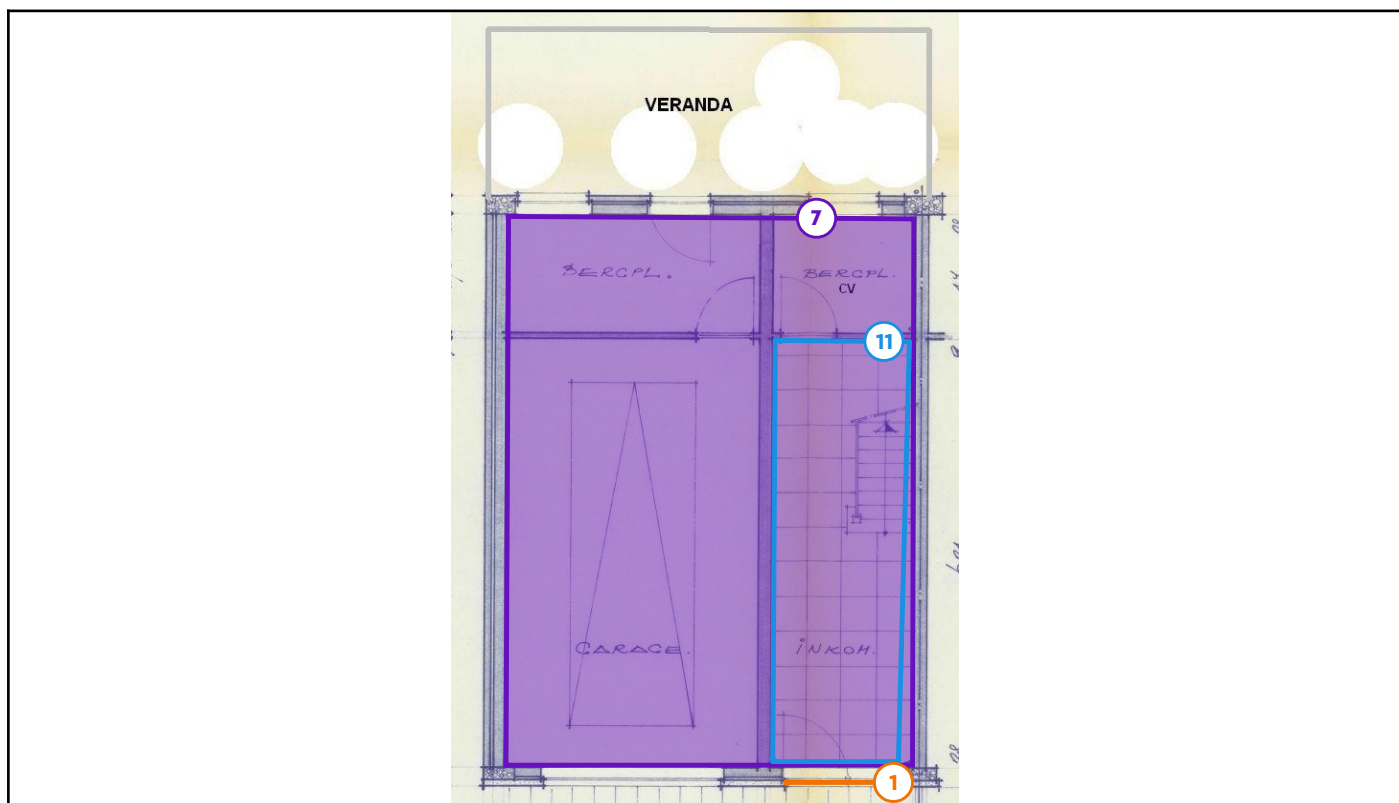
Plan 1.3: GLV: mastiek-vloeren-pleister wanden

Beschrijving	Type	Actie
1. Mastiek kozijn/muur	Asbestmateriaal	Verwijderen
7. Vloeren	Advies	-
11. Pleisterwerk wanden	Geen asbest	-

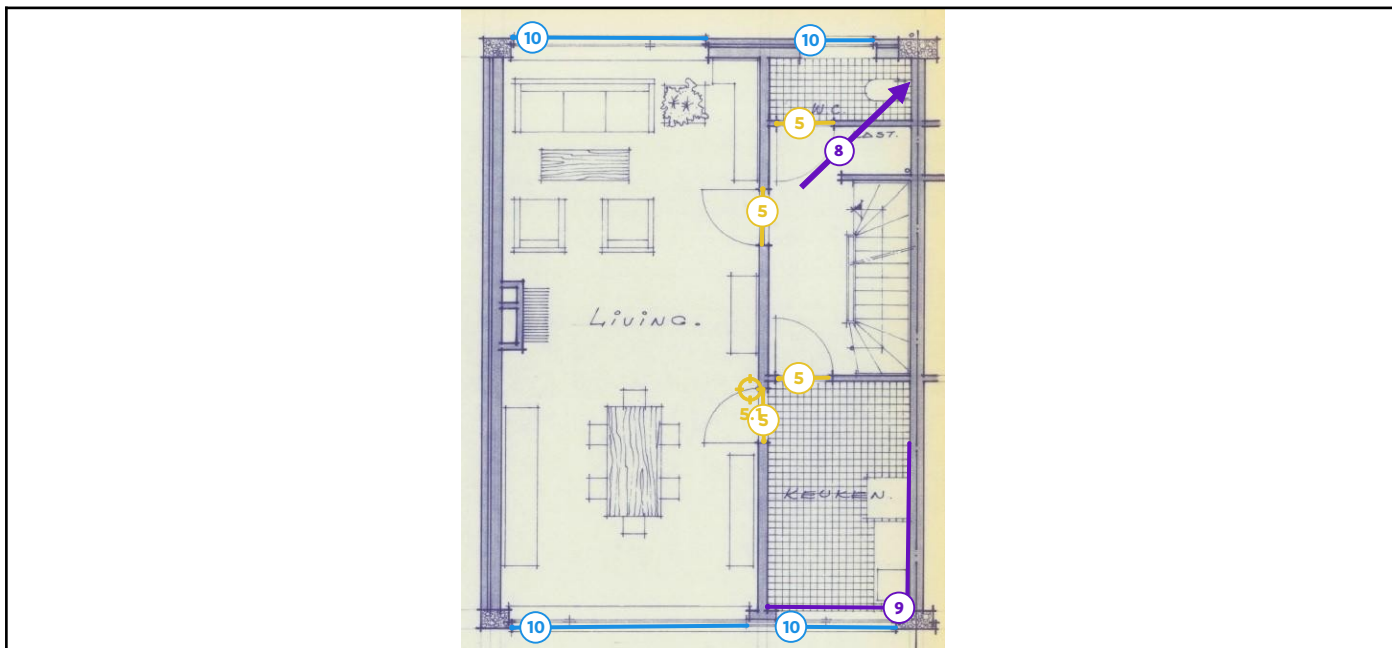
Plan 1.4: 1V: afvoer-massal-mastiek-tegellijm

Beschrijving	Type	Actie
5. Dorpels type massal	Asbestmateriaal	Zorgvuldig beheren
5.1 Code: PM06	Puntmonster	-
8. Afvoer toiletten	Advies	-
9. Tegellijm achter faiencetegels	Advies	-
10. Mastiek kozijn/beglazing	Geen asbest	-

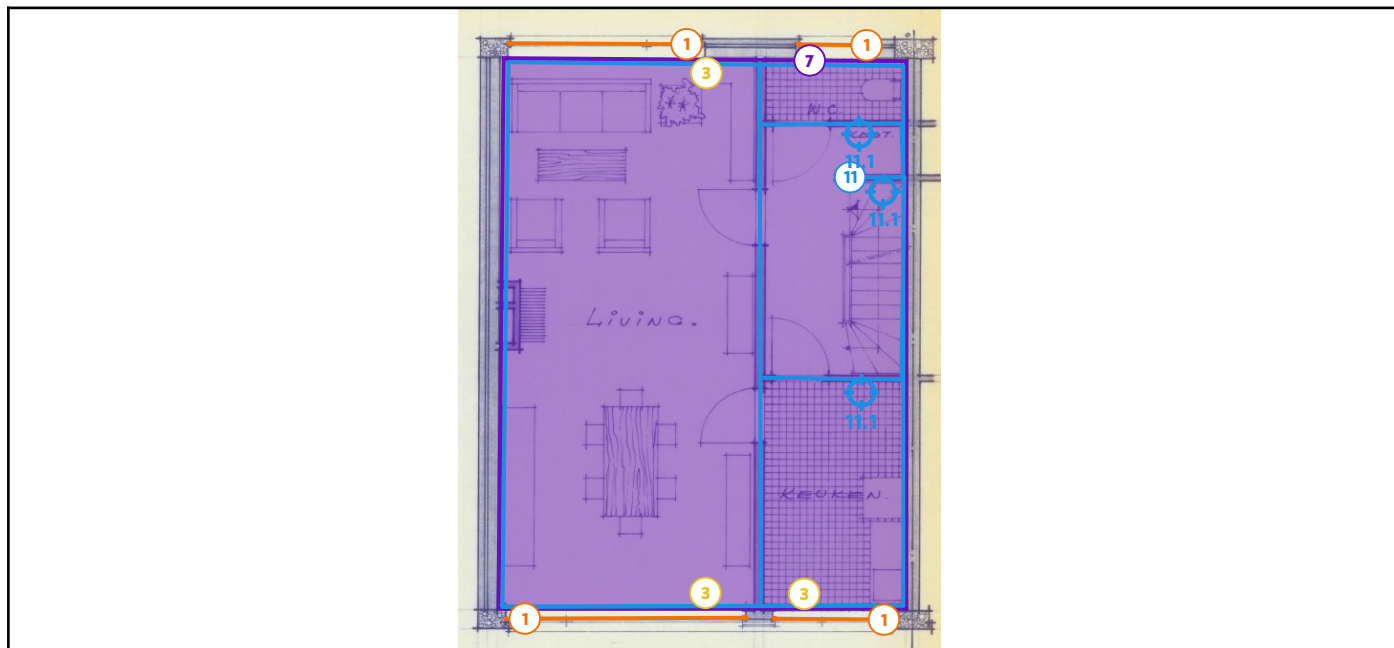
Plan 1.5: 1V: mastiek-vloeren-bakeliet-pleister wanden

Beschrijving	Type	Actie
1. Mastiek kozijn/muur	Asbestmateriaal	Verwijderen
3. Radiatorknoppen	Asbestmateriaal	Zorgvuldig beheren
7. Vloeren	Advies	-
11. Pleisterwerk wanden	Geen asbest	-
11.1 Code: MM05	Mengmonster	-

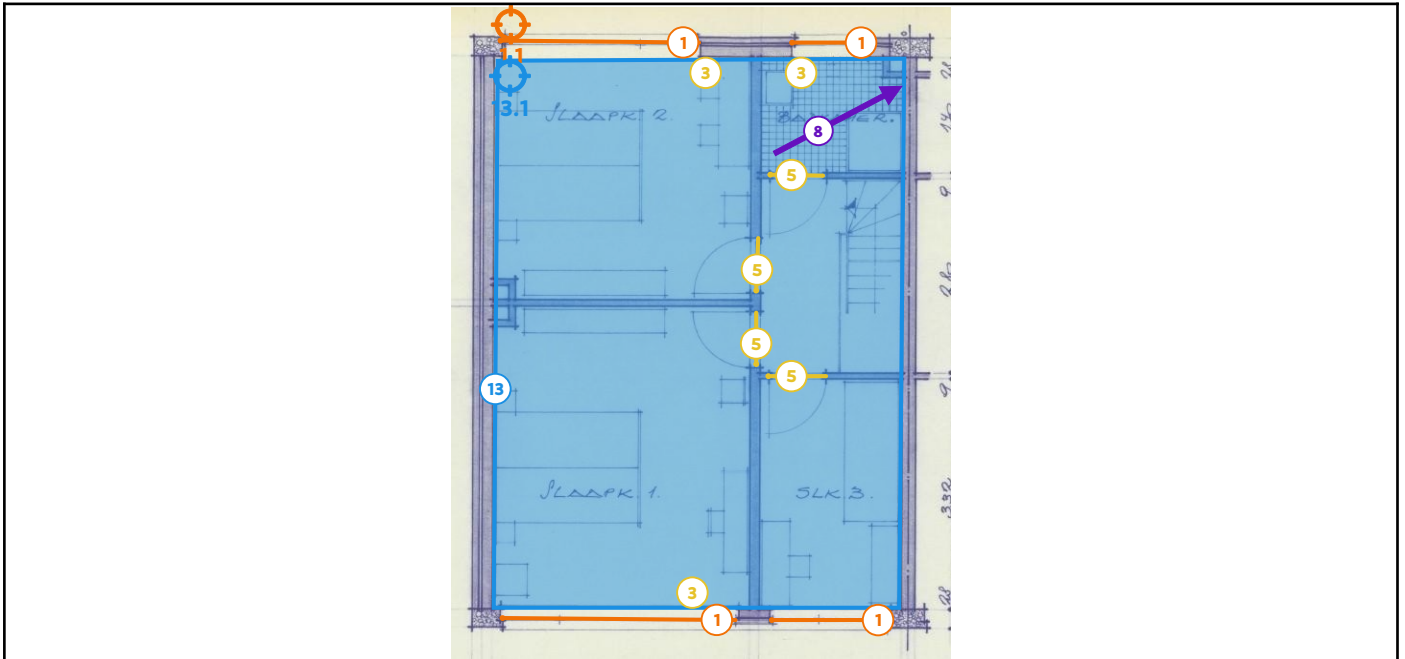
Plan 1.6: 2V: afvoer-massal-mastiek-roofing-bakeliet

Beschrijving	Type	Actie
1. Mastiek kozijn/muur	Asbestmateriaal	Verwijderen
1.1 Code: PM02	Puntmonster	-
3. Radiatorknoppen	Asbestmateriaal	Zorgvuldig beheren
5. Dorpels type massal	Asbestmateriaal	Zorgvuldig beheren
8. Afvoer toiletten	Advies	-
13. Roofing dak woning	Geen asbest	-
13.1 Code: PM01	Puntmonster	-

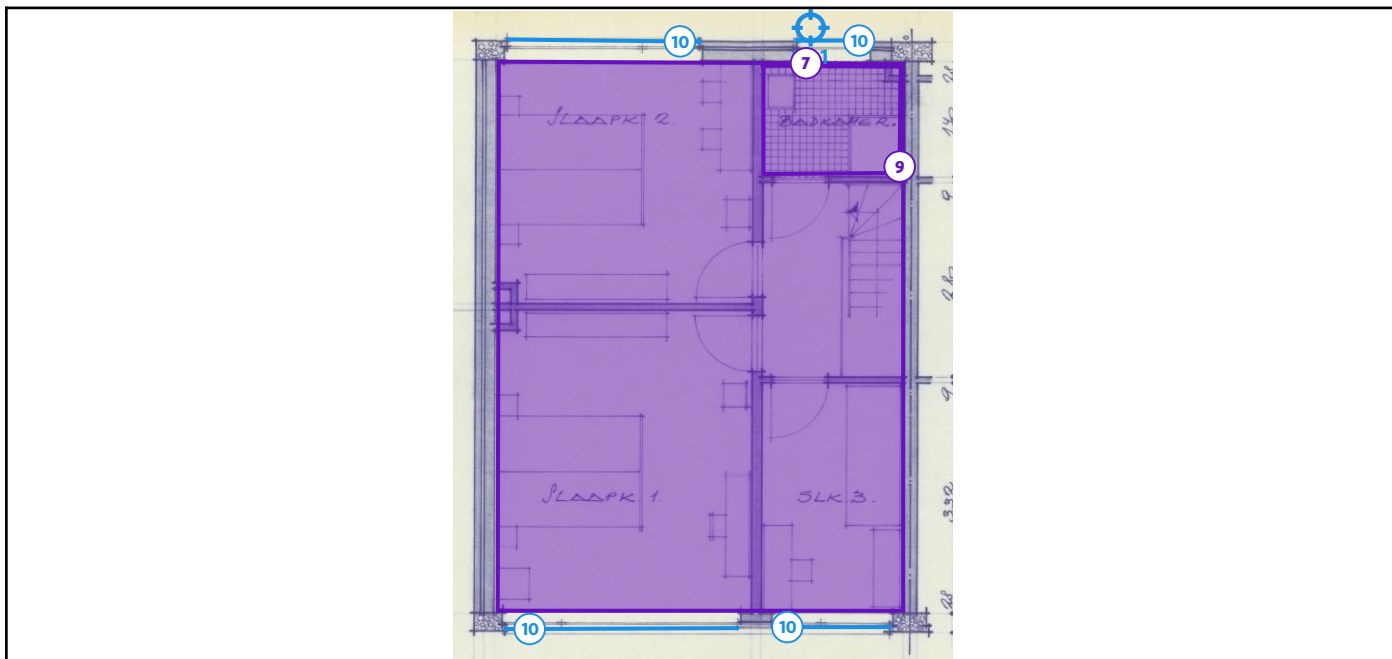
Plan 1.7: 2V: mastiek-vloeren-tegellijm

Beschrijving	Type	Actie
7. Vloeren	Advies	-
9. Tegellijm achter faiencetegels	Advies	-
10. Mastiek kozijn/beglazing	Geen asbest	-
10.1 Code: PM03	Puntmonster	-

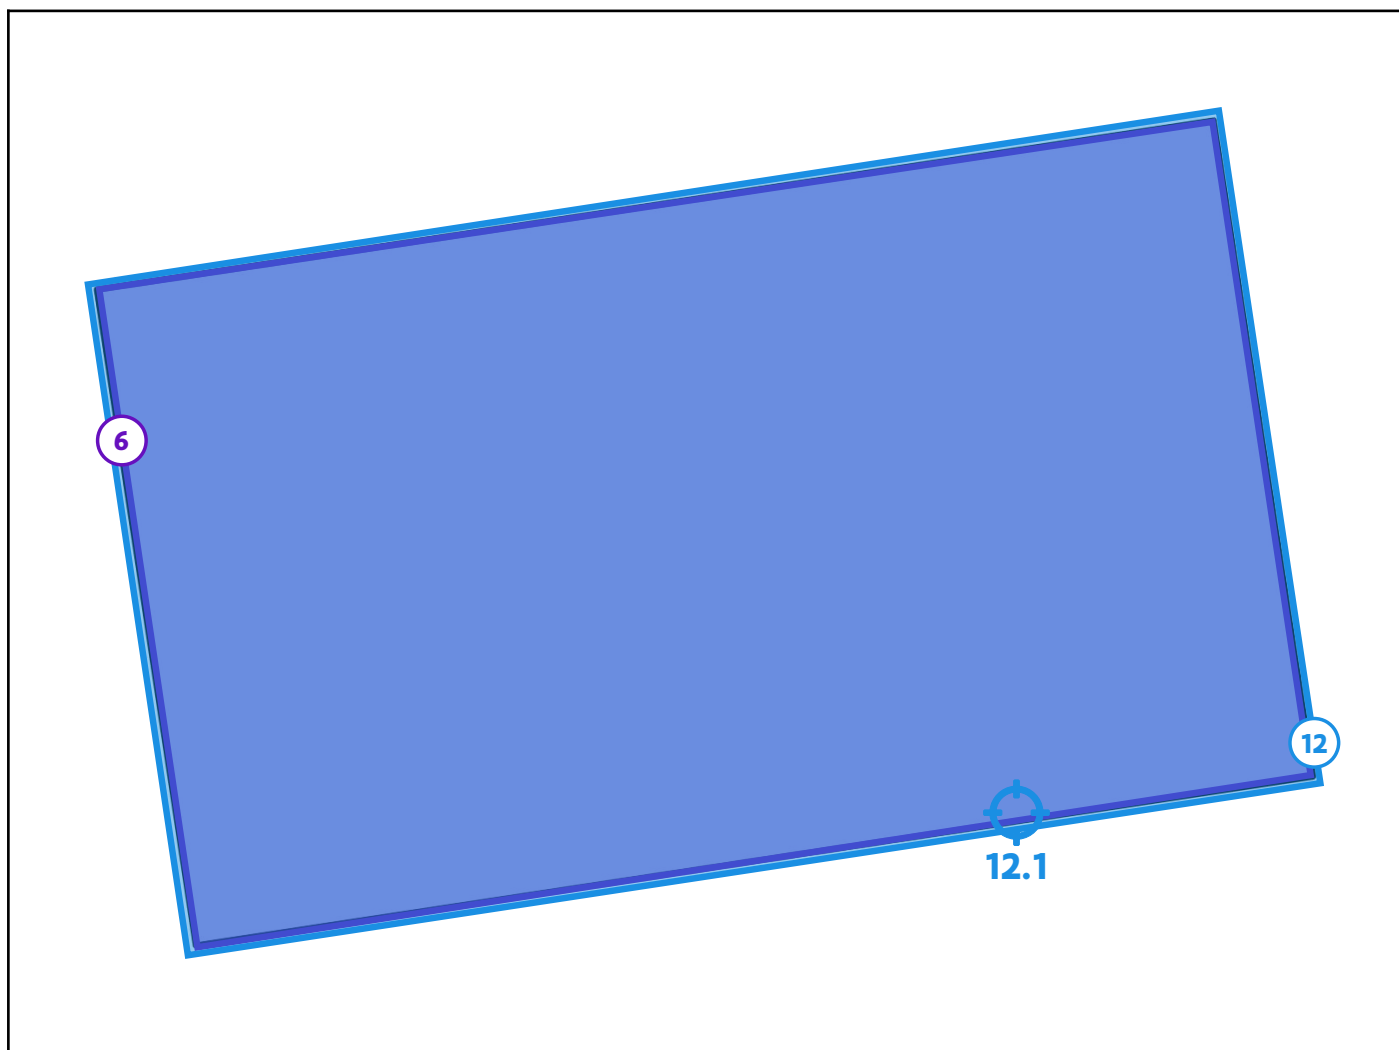
Plan 2.1: Tuinberging plan: roofing

Beschrijving	Type	Actie
6. Tuinberging	Advies	-
12. Roofing dak tuinberging	Geen asbest	-
12.1 Code: PM04	Puntmonster	-

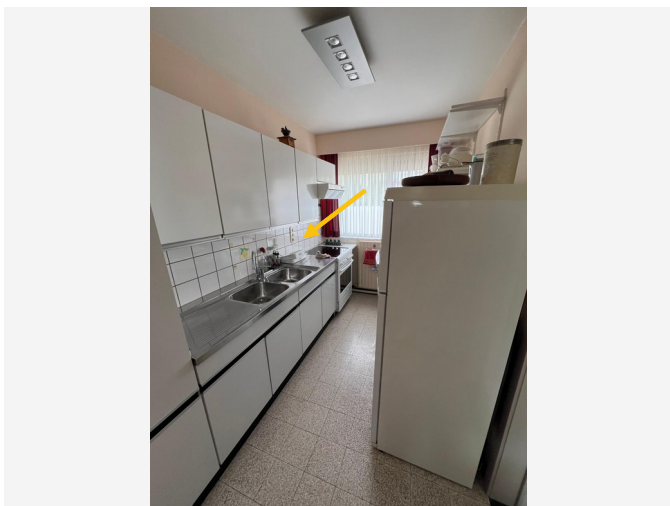
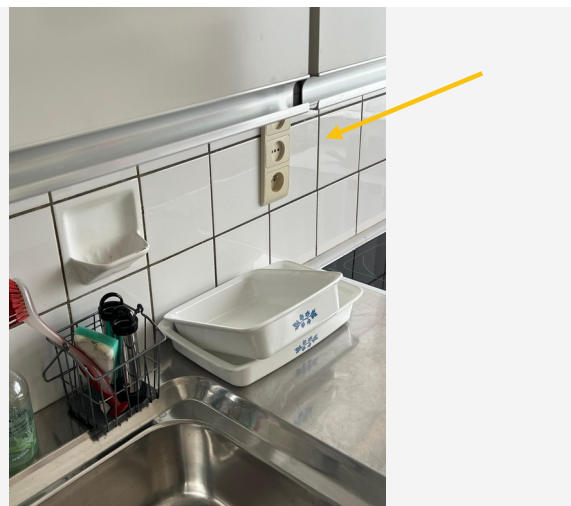
Basis voor advies	De asbestdeskundige beoordeelt het materiaal als niet-asbestverdacht.
--------------------------	---
