# Asbestinventarisatetest

Leiebos 23/28, 2170 Antwerpen

Attestnummer : 20260210-000191.000

## Zone 1: Appartement bus 28

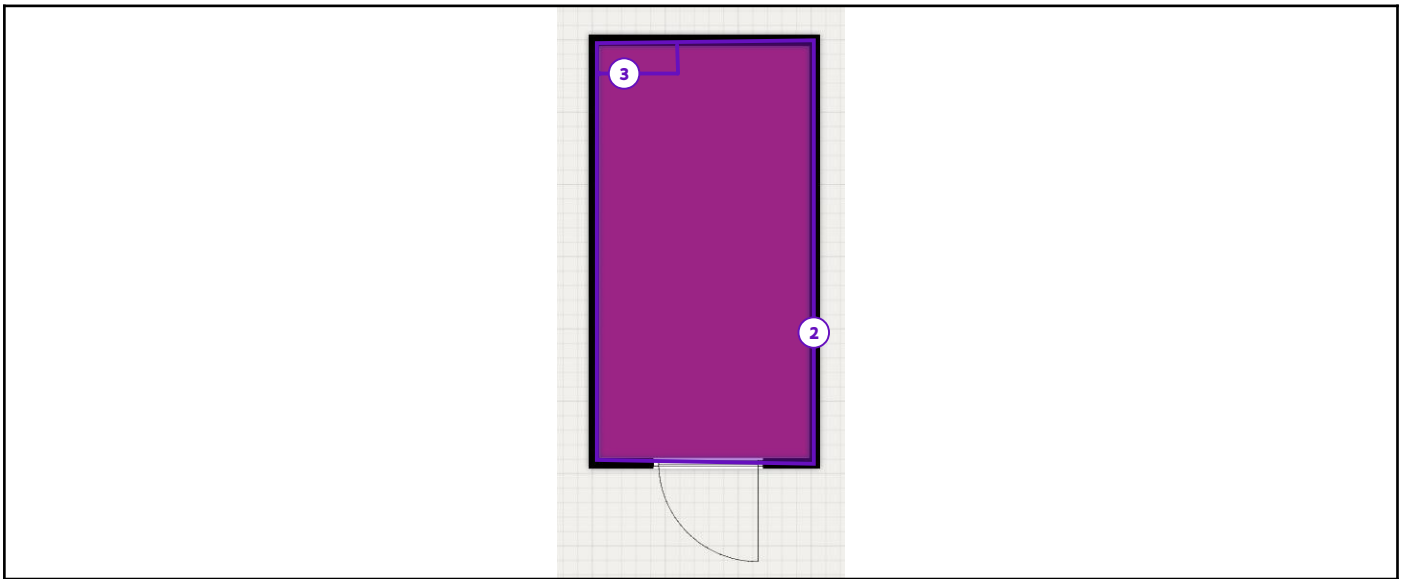
## Plan 1.1: Kelderberging: afvoer

Beschrijving	Type	Actie
2. Kelderberging 192	Advies	-
3. Afvoerbuiss in kelder	Advies	-

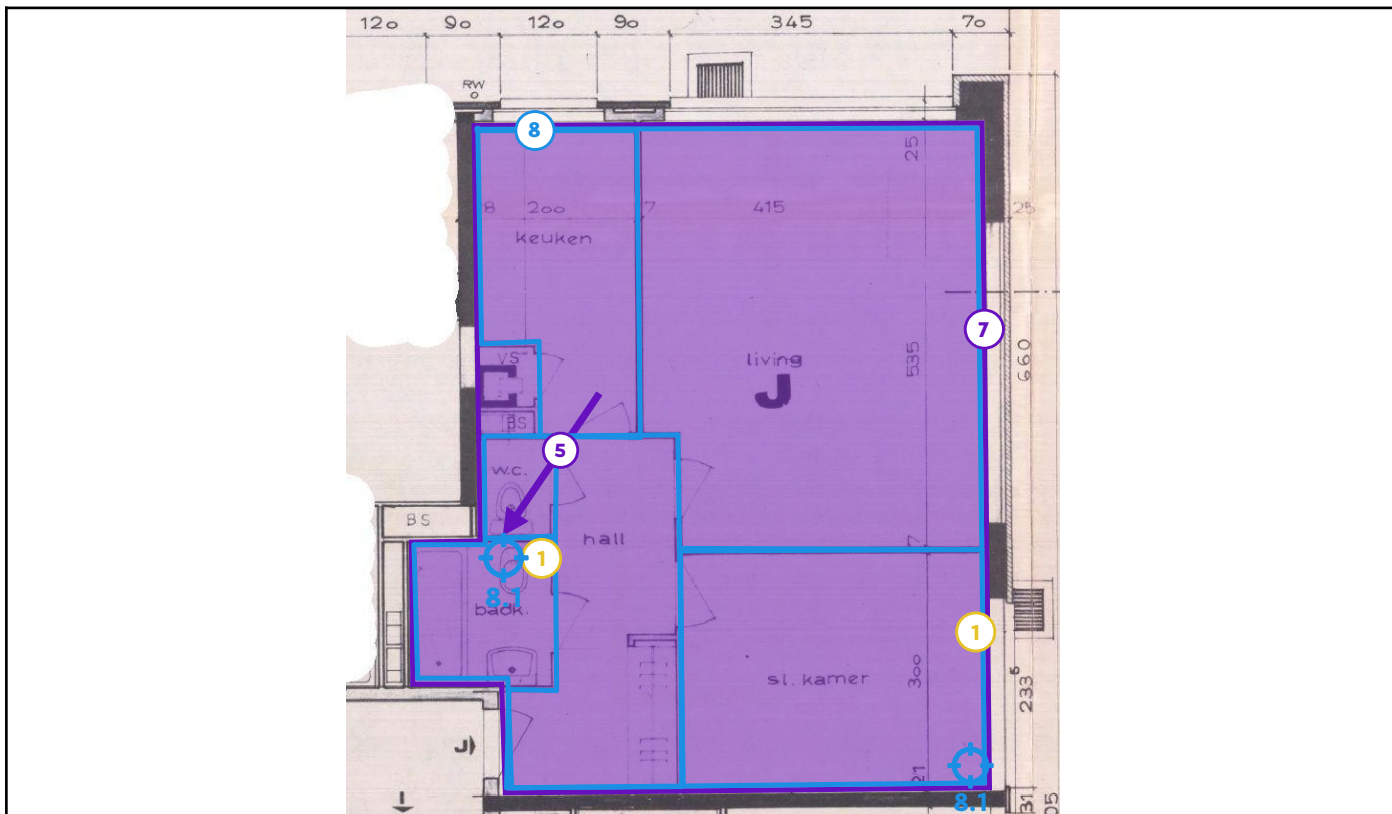
## Plan 1.2: Plan: afvoer-bakeliet-vloeren-pleister wanden

Beschrijving	Type	Actie
1. Bakeliet	Asbestmateriaal	Zorgvuldig beheren
5. Afvoer toilet	Advies	-
7. Diverse vloerbekleding	Advies	-
8. Pleisterwerk wanden	Geen asbest	-
8.1 Code: MM02	Mengmonster	-

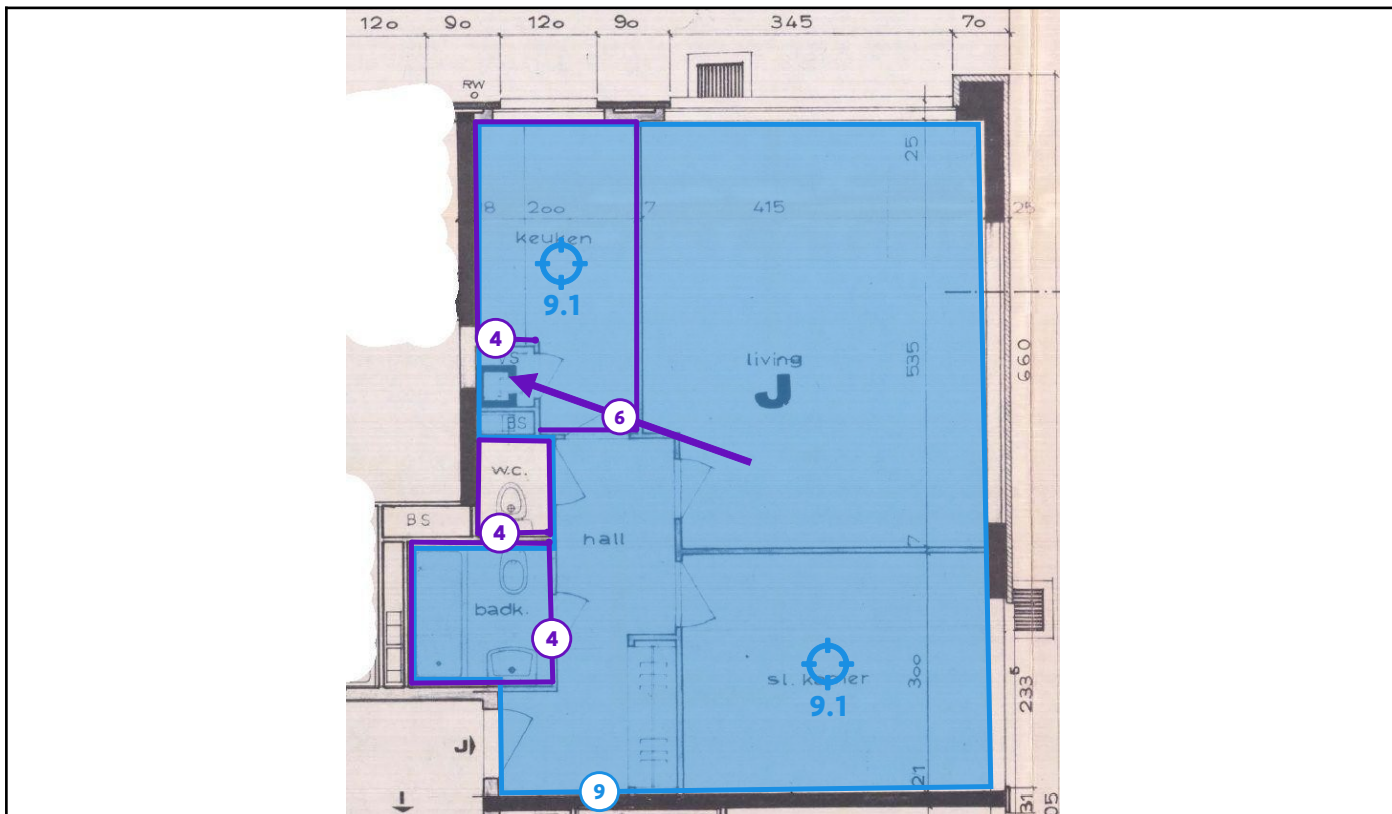
## Plan 1.3: Plan: vuilschuif-tegellijm-pleister plafonds

Beschrijving	Type	Actie
4. Tegellijm achter faiencetegels	Advies	-
6. Dichtgetimmerde vuilschuif	Advies	-
9. Pleisterwerk plafonds	Geen asbest	-
9.1 Code: MM01	Mengmonster	-
