# Asbestinventarisatetest

Rauwaard 13, 2550 Kontich

Attestnummer : 20260421-000378.000

Uitgegeven op : 21.04.2026

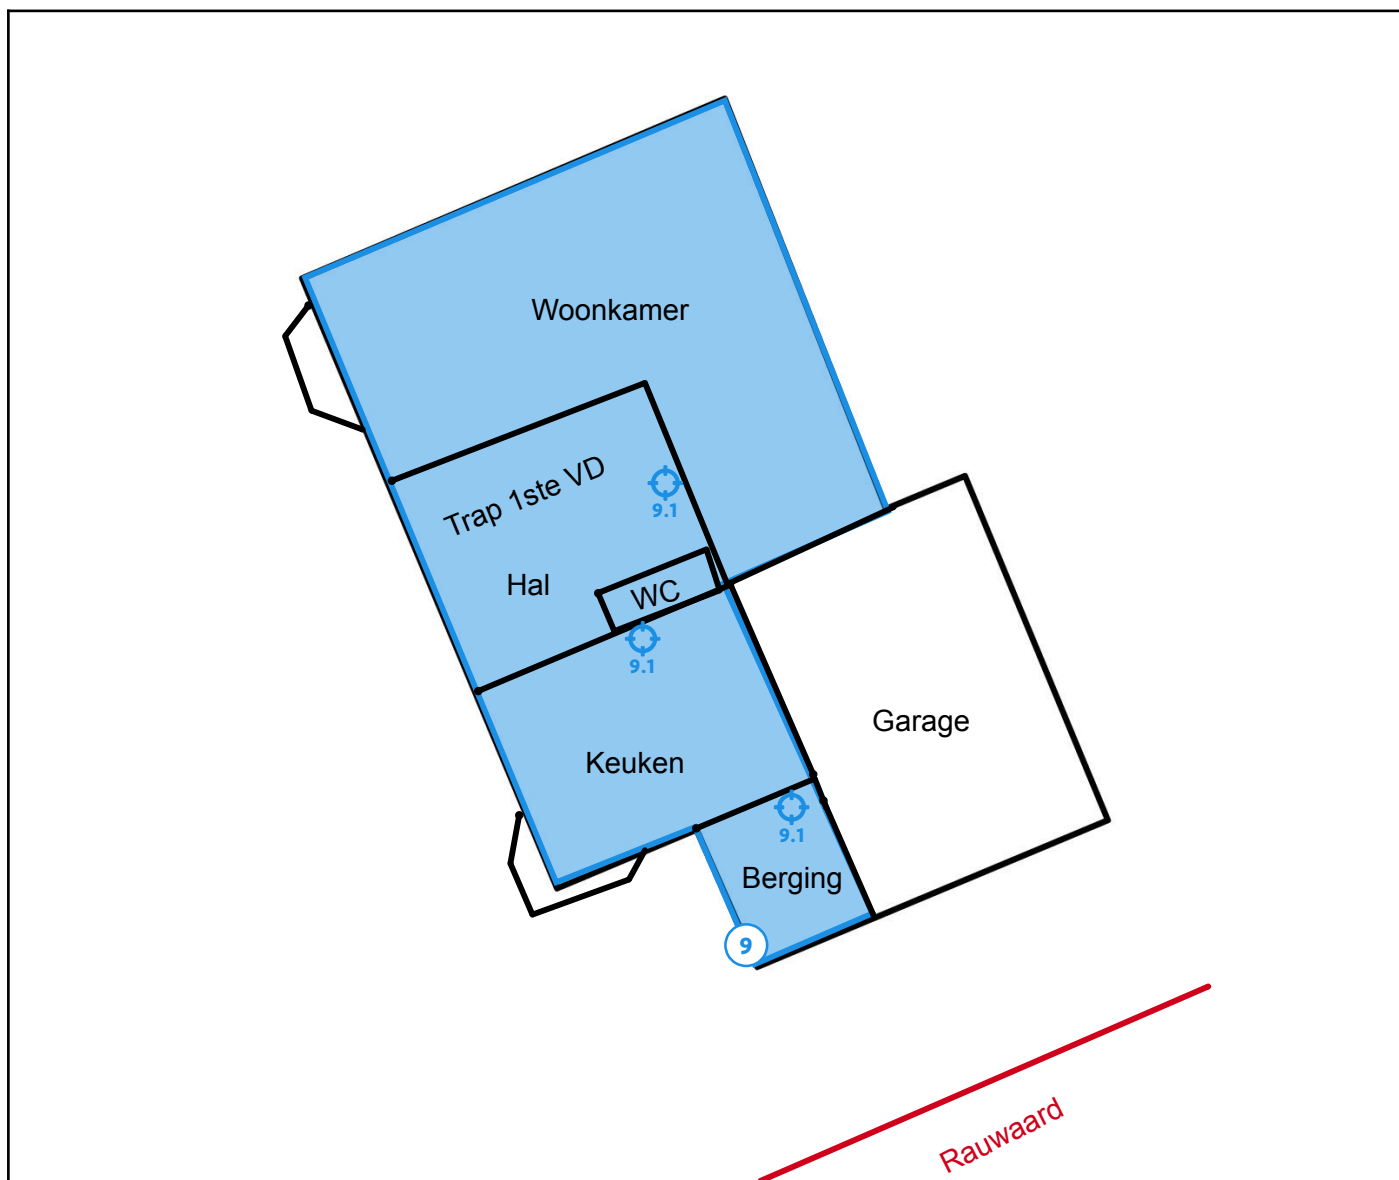
## Plan 1.3: Woning GLV 1

Beschrijving	Type	Actie
9. Pleisterwerk plafonds	Geen asbest	-
9.1 Code: 4.0	Mengmonster	-

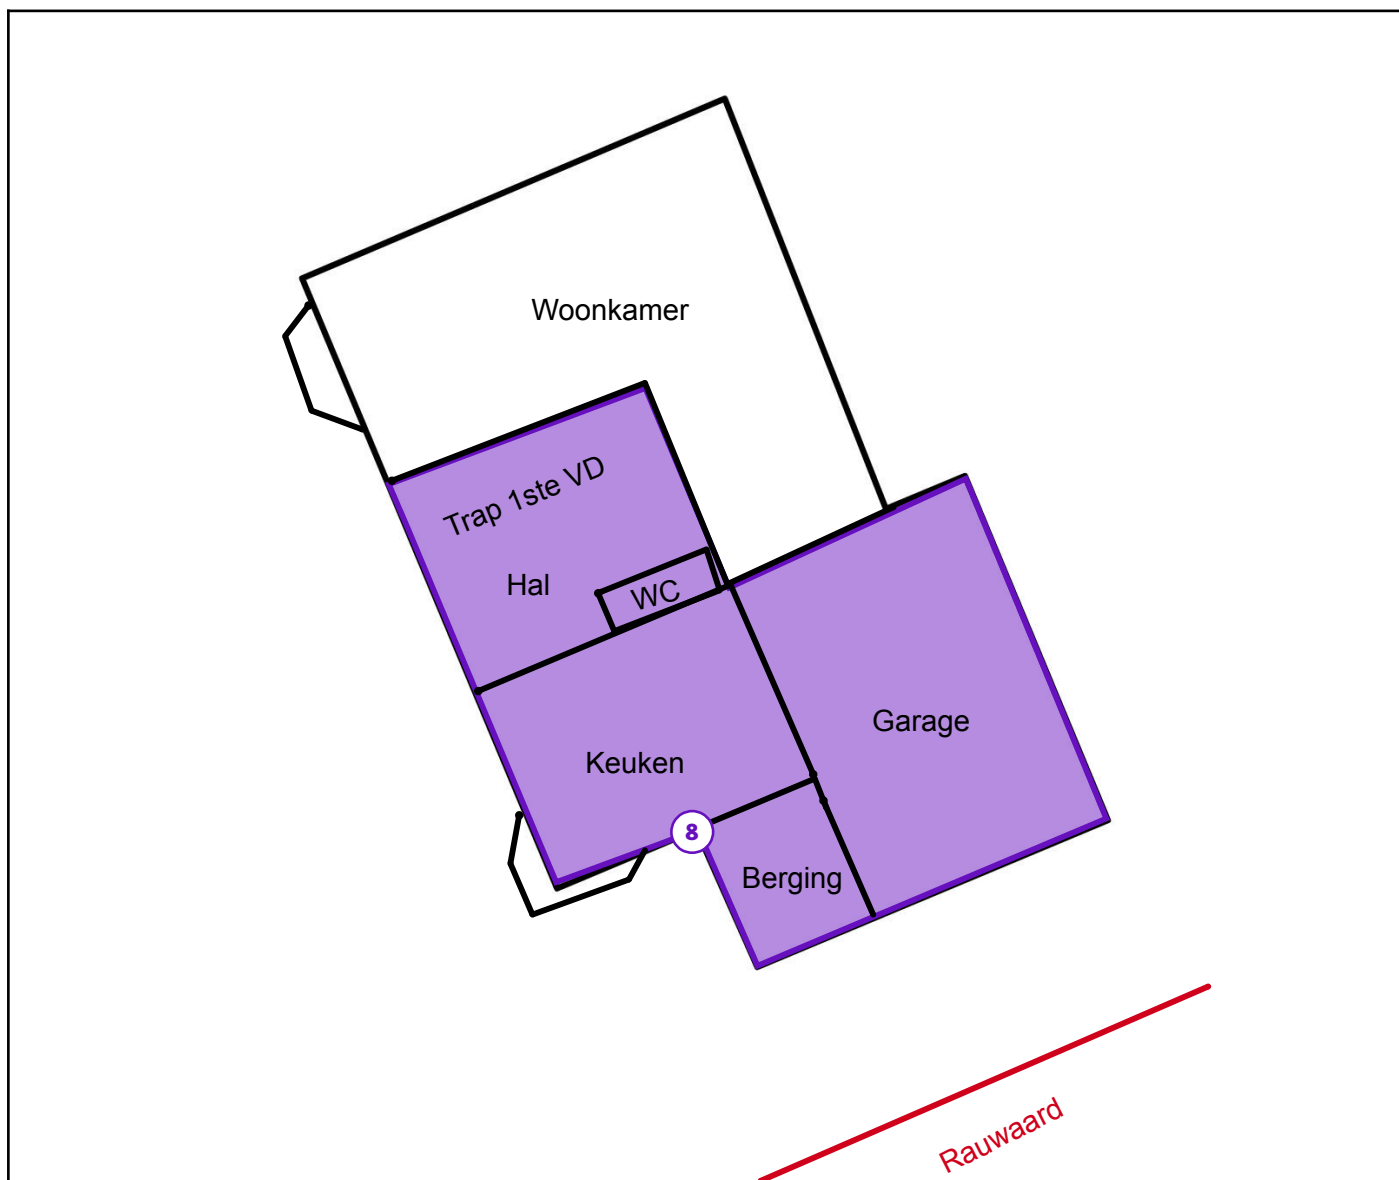
## Plan 1.4: Woning GLV 2

Beschrijving	Type	Actie
8. Tegellijm (berging - garage - hal GLV - WC - keuken - stookruimte)	Advies	-

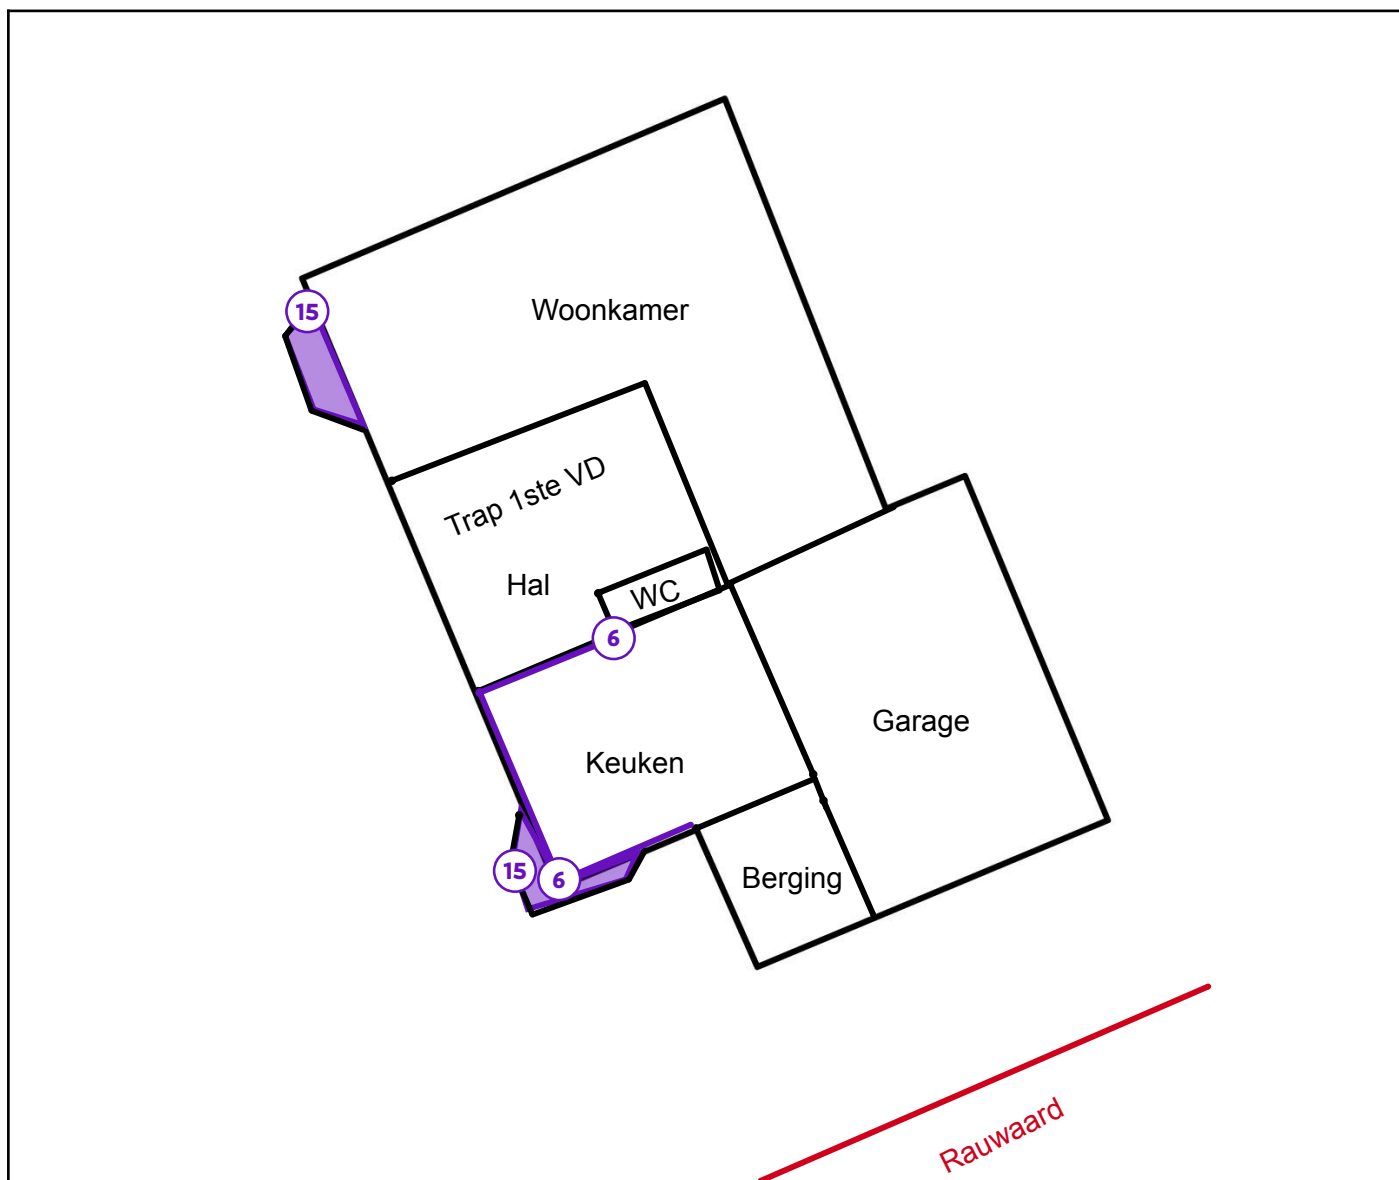
## Plan 1.5: Woning GLV 3

Beschrijving	Type	Actie
6. Lijm faiencetegels (badkamer - keuken)	Advies	-
15. Onderdak uitsprongen GLV	Overige ruimte of materiaal	-

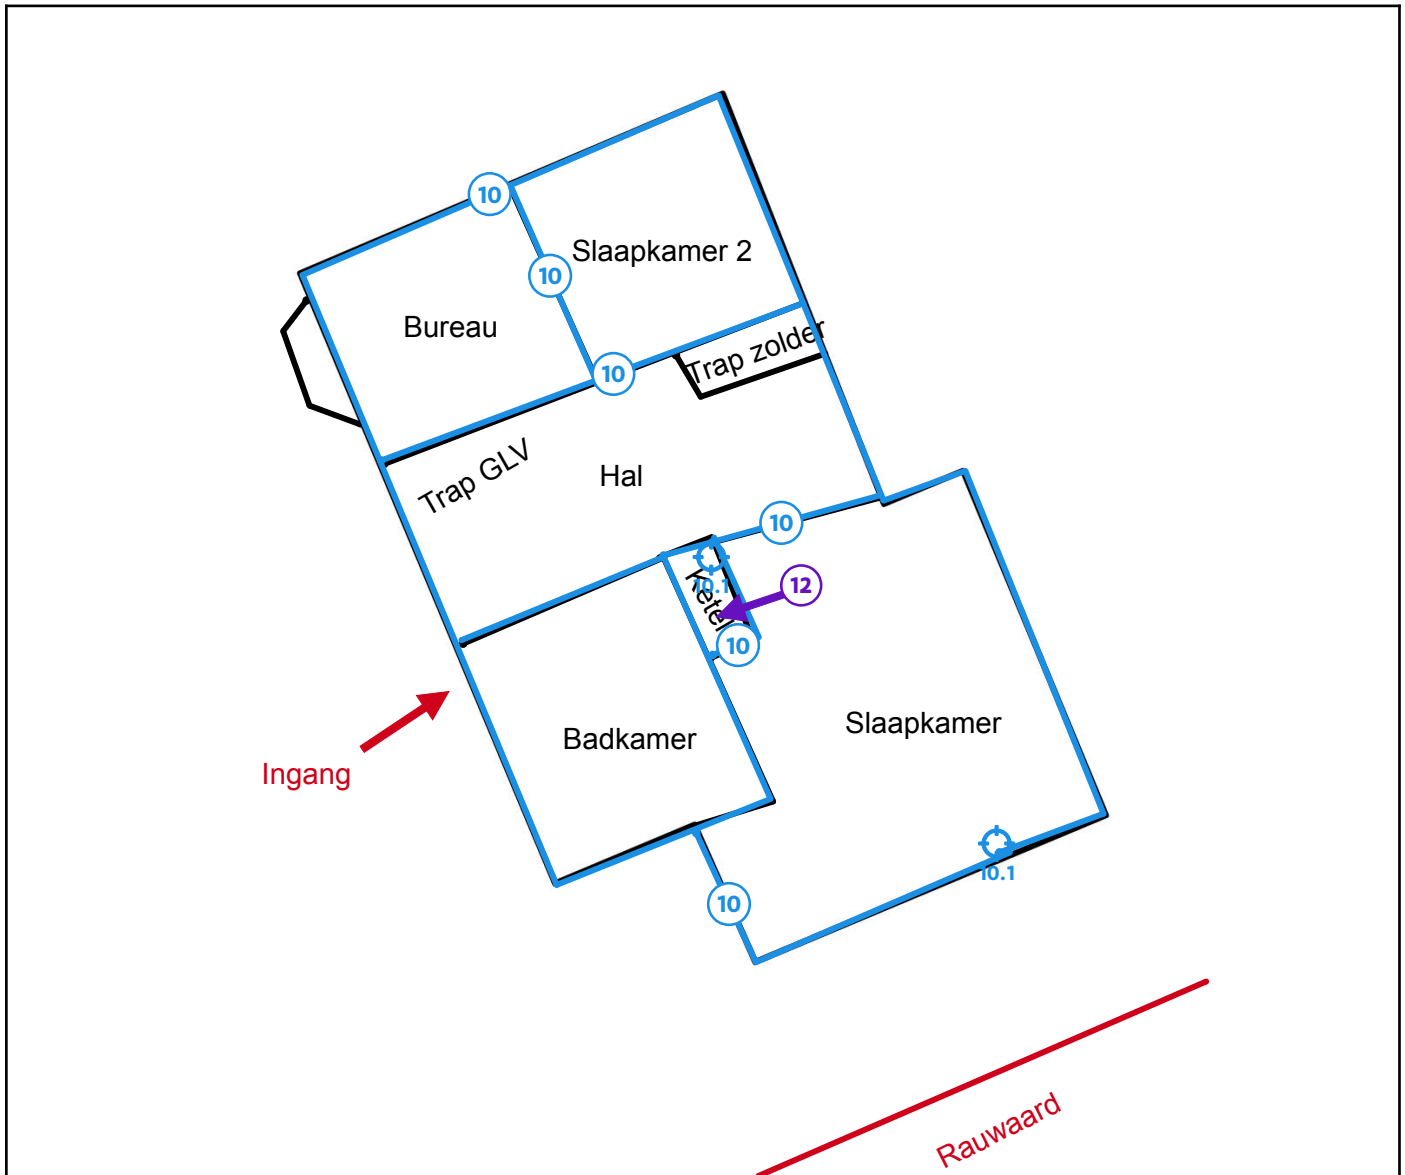
## Plan 1.6: Woning 1ste VD

Beschrijving	Type	Actie
10. Pleisterwerk wanden	Geen asbest	-
10.1 Code: 3.0	Mengmonster	-
12. Stookketel / Brander	Overige ruimte of materiaal	-

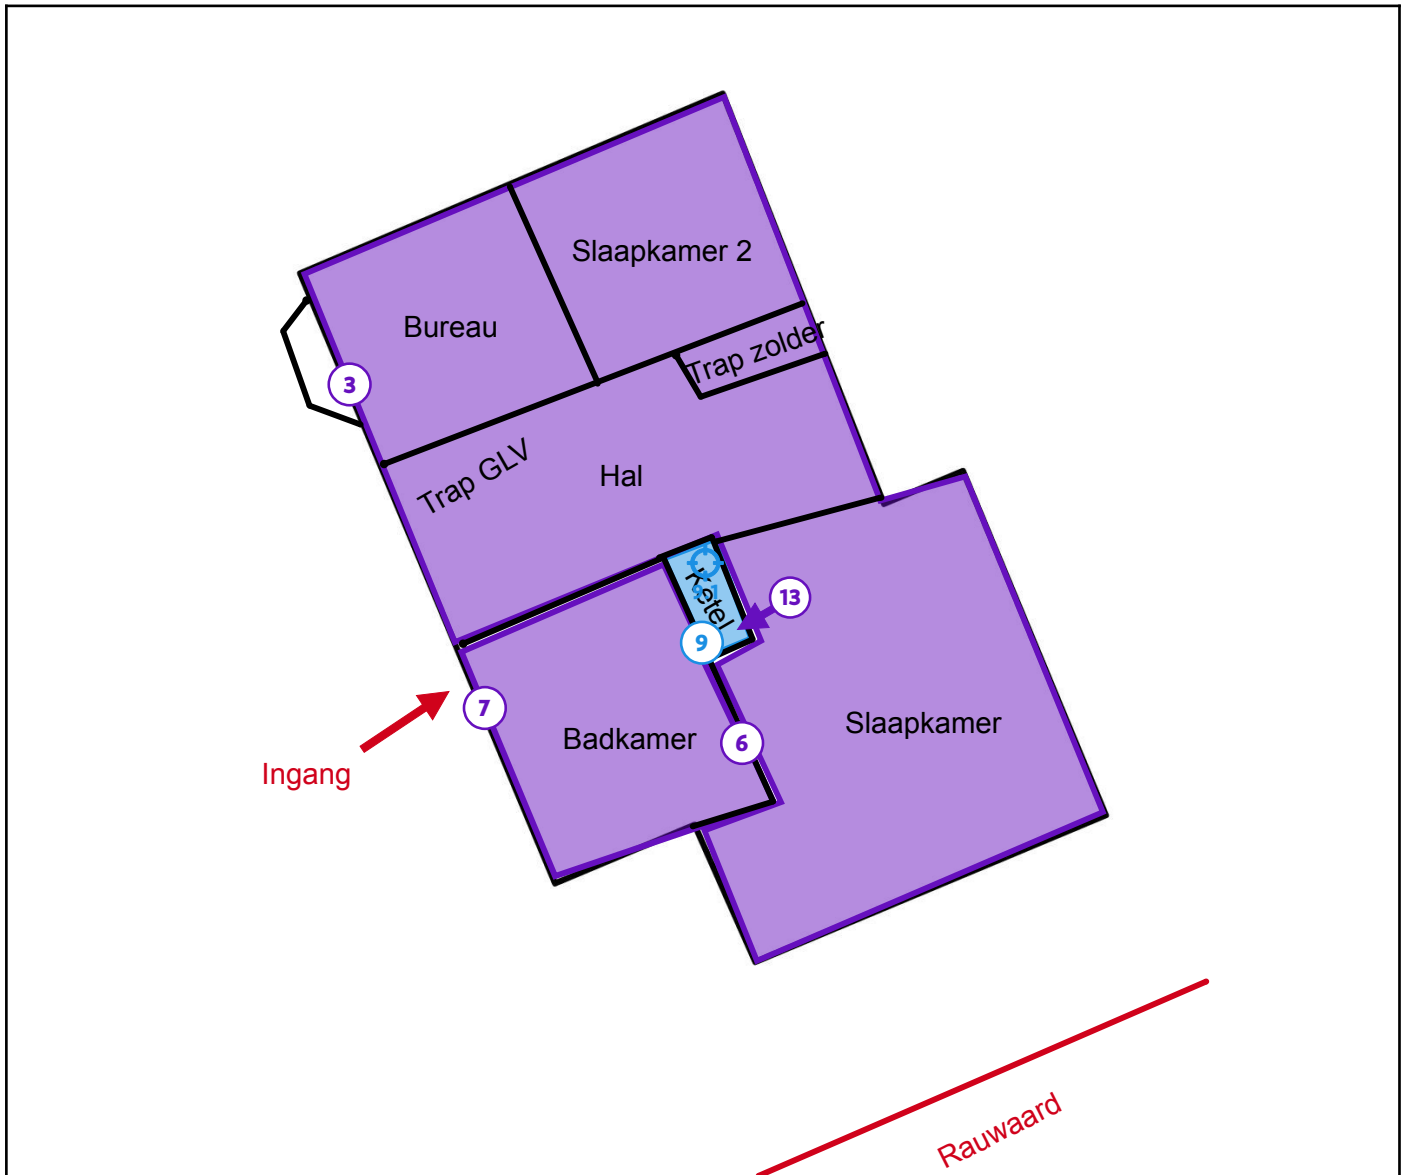
## Plan 1.7: Woning 1ste VD 2

Beschrijving	Type	Actie
3. Vloer (zolder - 1ste VD)	Advies	-
6. Lijm faiencetegels (badkamer - keuken)	Advies	-
7. Plafonds uit gypoc	Advies	-
9. Pleisterwerk plafonds	Geen asbest	-
9.1 Code: 4.0	Mengmonster	-

13. Rookgaskanaal (niet verdacht)	Overige ruimte of materiaal	-
-----------------------------------	-----------------------------	---

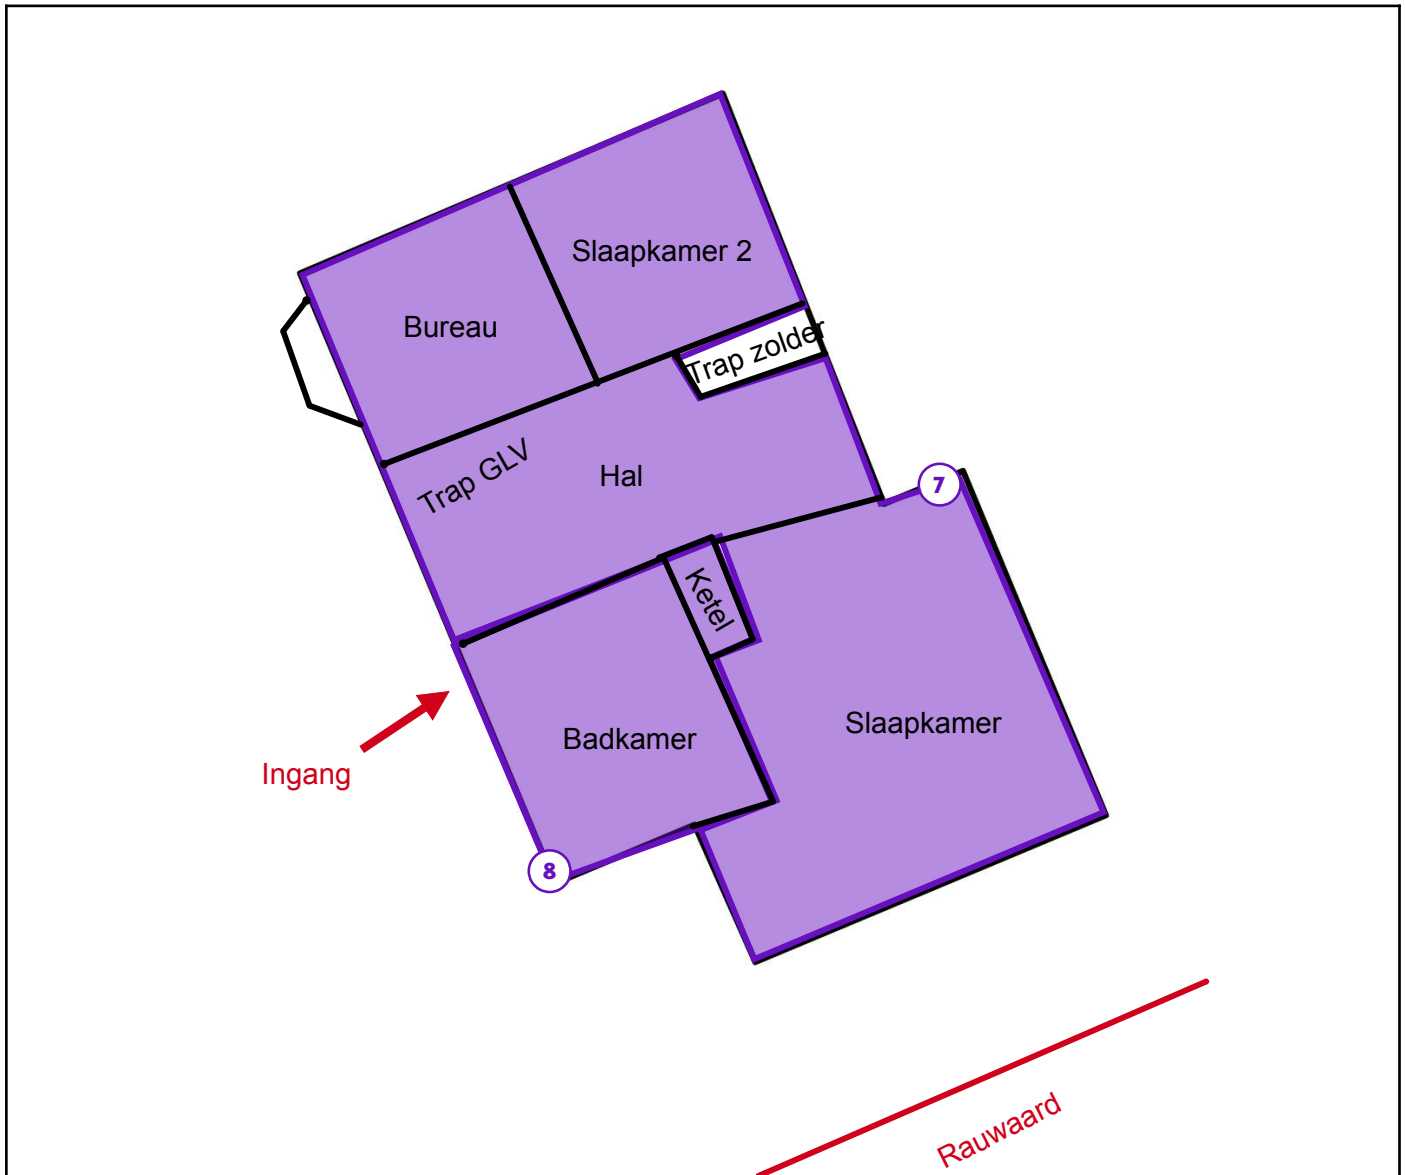
## Plan 1.8: Woning 1ste VD 3

Beschrijving	Type	Actie
7. Plafonds uit gyproc	Advies	-
8. Tegellijm (berging - garage - hal GLV - WC - keuken - stookruimte)	Advies	-

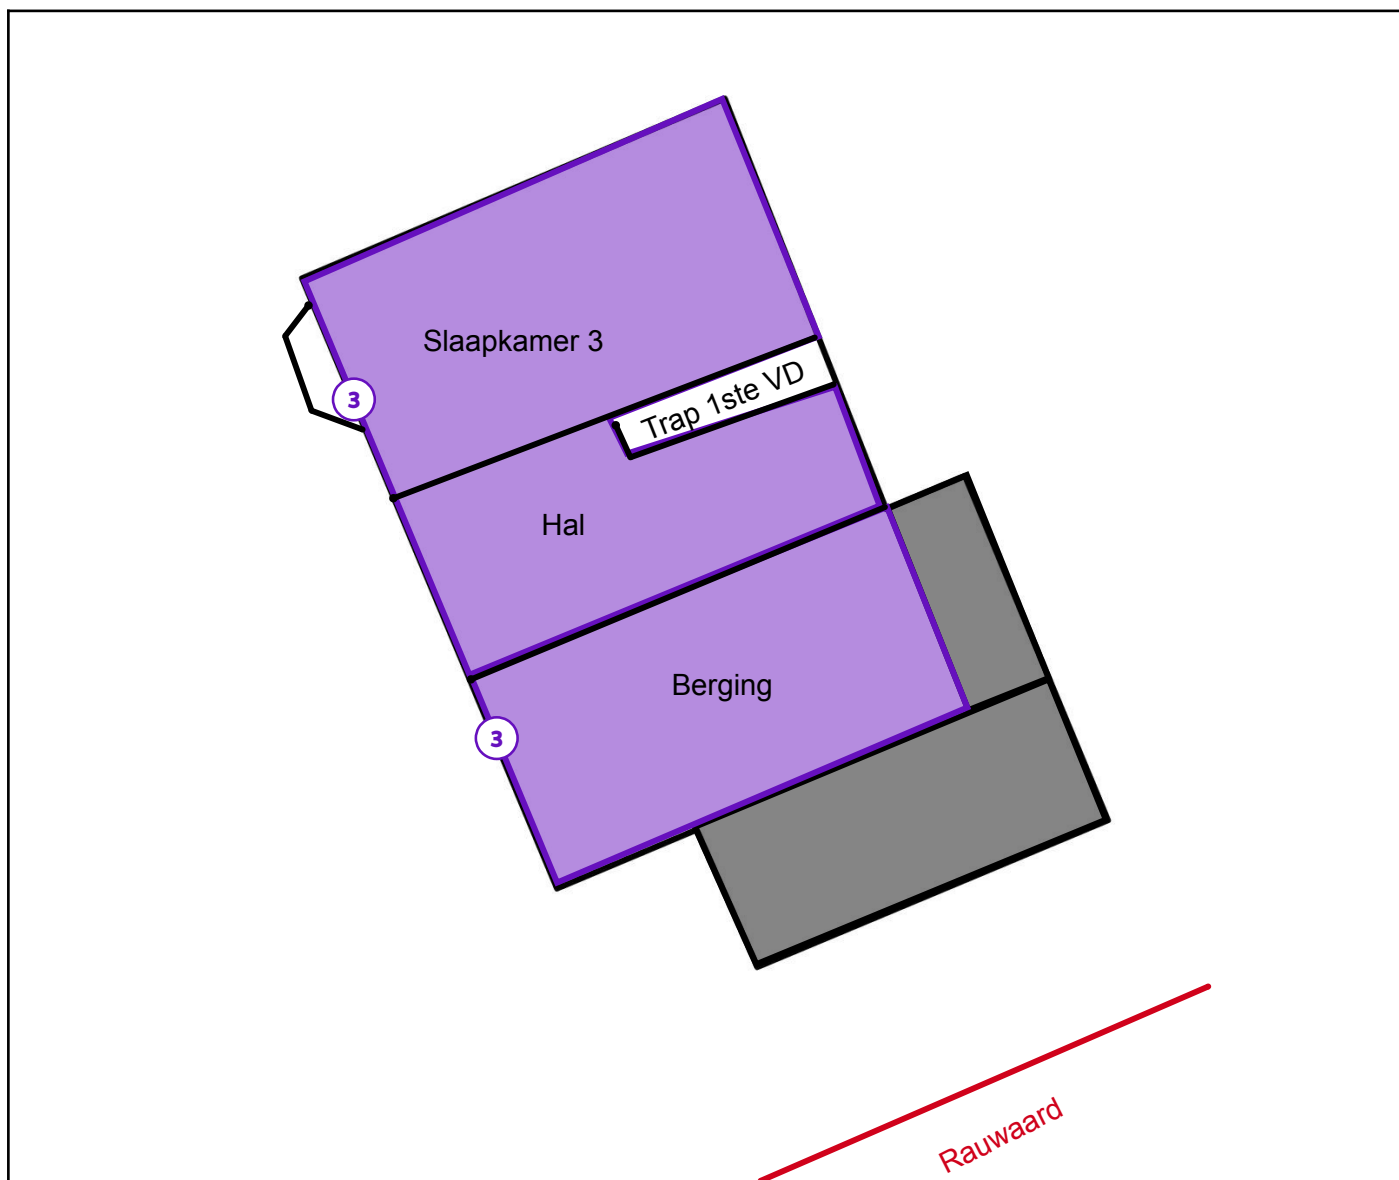
## Plan 1.9: Woning zolder

Beschrijving	Type	Actie
3. Vloer (zolder - 1ste VD)	Advies	-

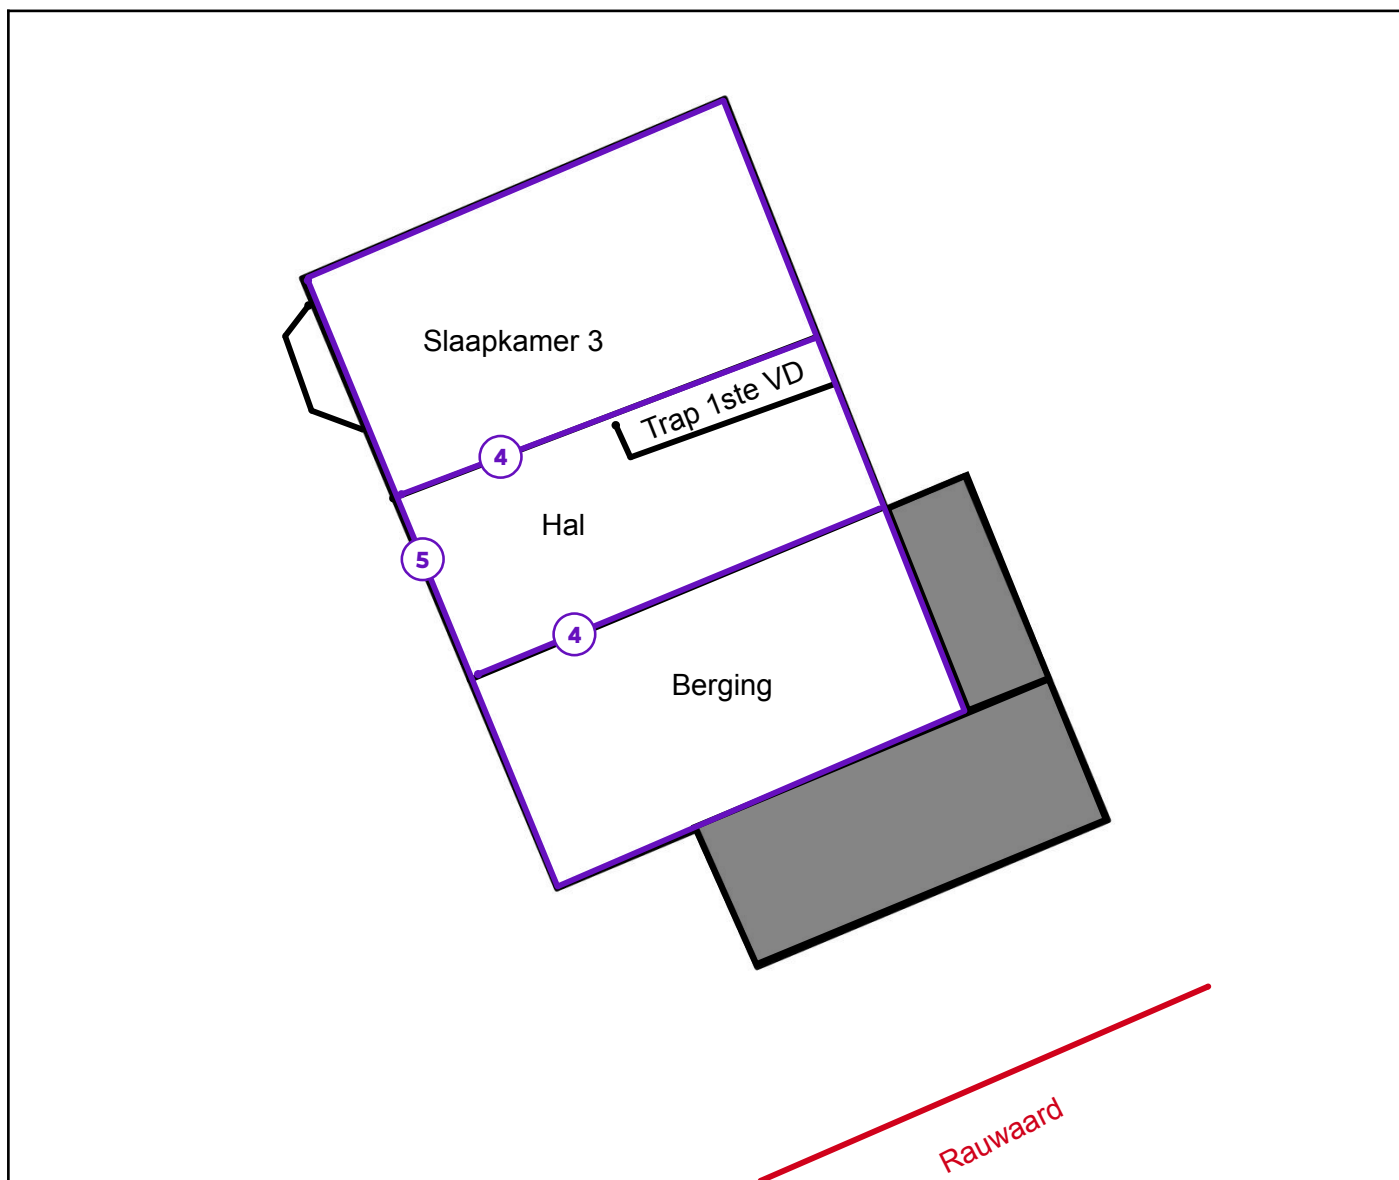
## Plan 1.10: Woning zolder 1

Beschrijving	Type	Actie
4. Muren Gyproc	Advies	-
5. Muren met voorzetpanelen (zolder)	Advies	-

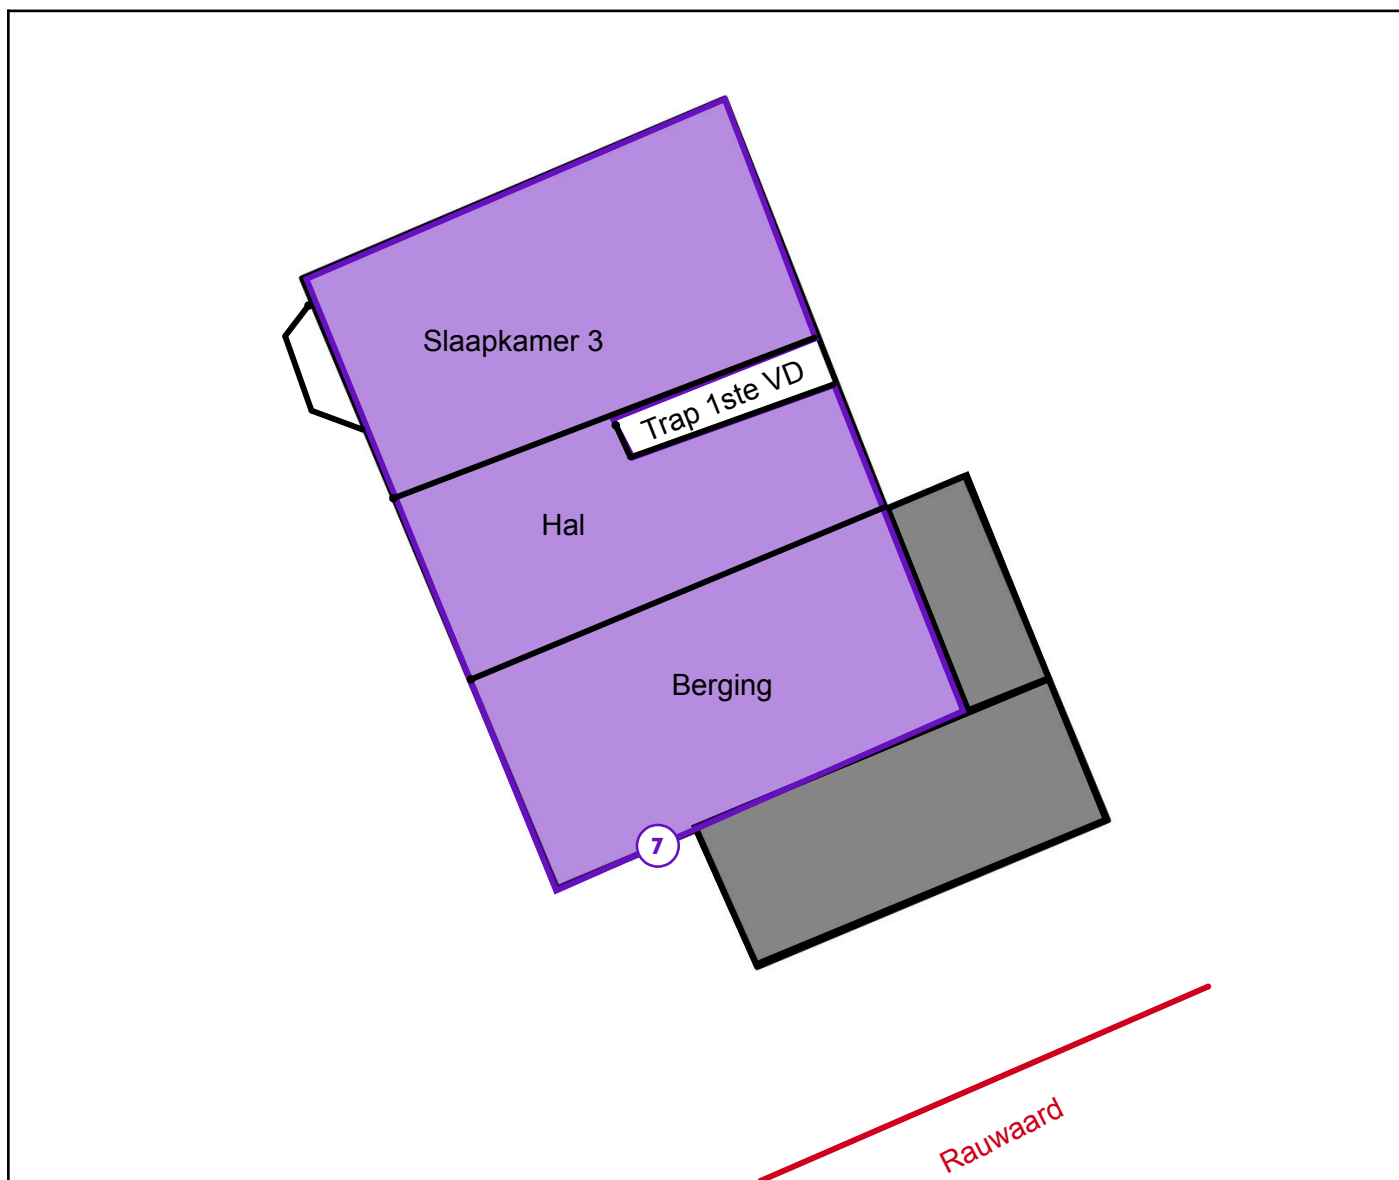
## Plan 1.11: Woning zolder 2

Beschrijving	Type	Actie
7. Plafonds uit gyproc	Advies	-

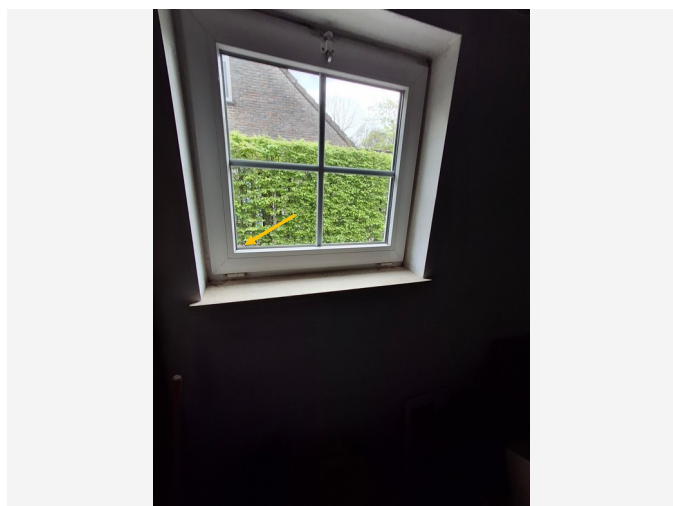
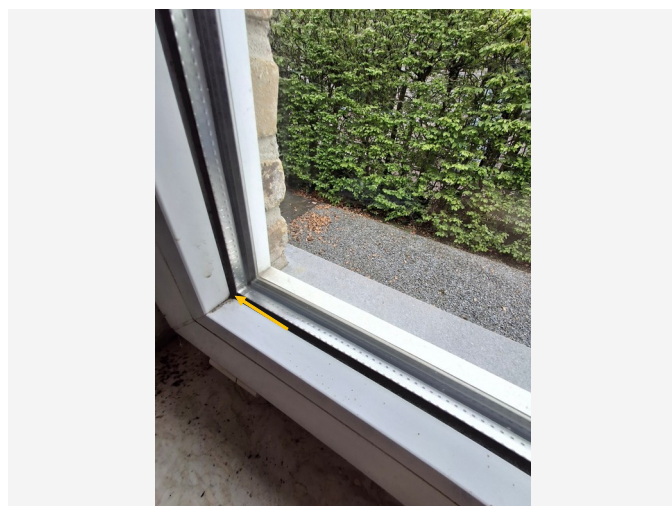
### Fiche 11: Mastiek (niet aanwezig)

Beschrijving	Notitie	Terug te vinden op plannen
Fiche 11: Mastiek (niet aanwezig)	Er is geen asbestverdachte mastiek aanwezig, betreffend alle ramen.	-
Fiche 12: Stookketel / Brander	De ketel is uitgesloten op basis van het bouwjaar (2011).	Plan 1.6: Woning 1ste VD
Fiche 13: Rookgaskanaal (niet verdacht)	Het rookgaskanaal is niet asbestverdacht.	Plan 1.7: Woning 1ste VD 2

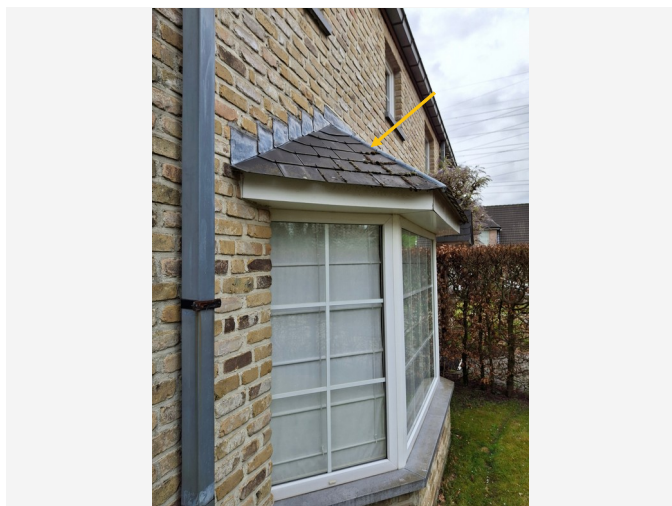
### Fiche 15: Onderdak uitsprongen GLV

Beschrijving	Notitie	Terug te vinden op plannen
Fiche 14: Leidingisolatie (niet aanwezig)	Er is geen waarneembare asbestverdachte leidingisolatie aanwezig.	-
Fiche 15: Onderdak uitsprongen GLV	Het onderdak is van binnenuit niet bereikbaar. Langs buiten zijn dit leien. Hierdoor is een eventueel asbestverdacht onderdak niet waarneembaar zonder uitbreiding naar een aanvullend destructief onderzoek.  Laat dit controleren bij werken door een bevoegd technicus.	Plan 1.5: Woning GLV 3
Fiche 16: Liftinfrastructuur (niet aanwezig)	Er is geen liftinfrastructuur aanwezig op de inspectielocatie.	-
