Asbestinventarisatetest

Krugerstraat 270, 2660 Antwerpen

Attestnummer : 20260326-000540.000

Uitgegeven op : 26.03.2026

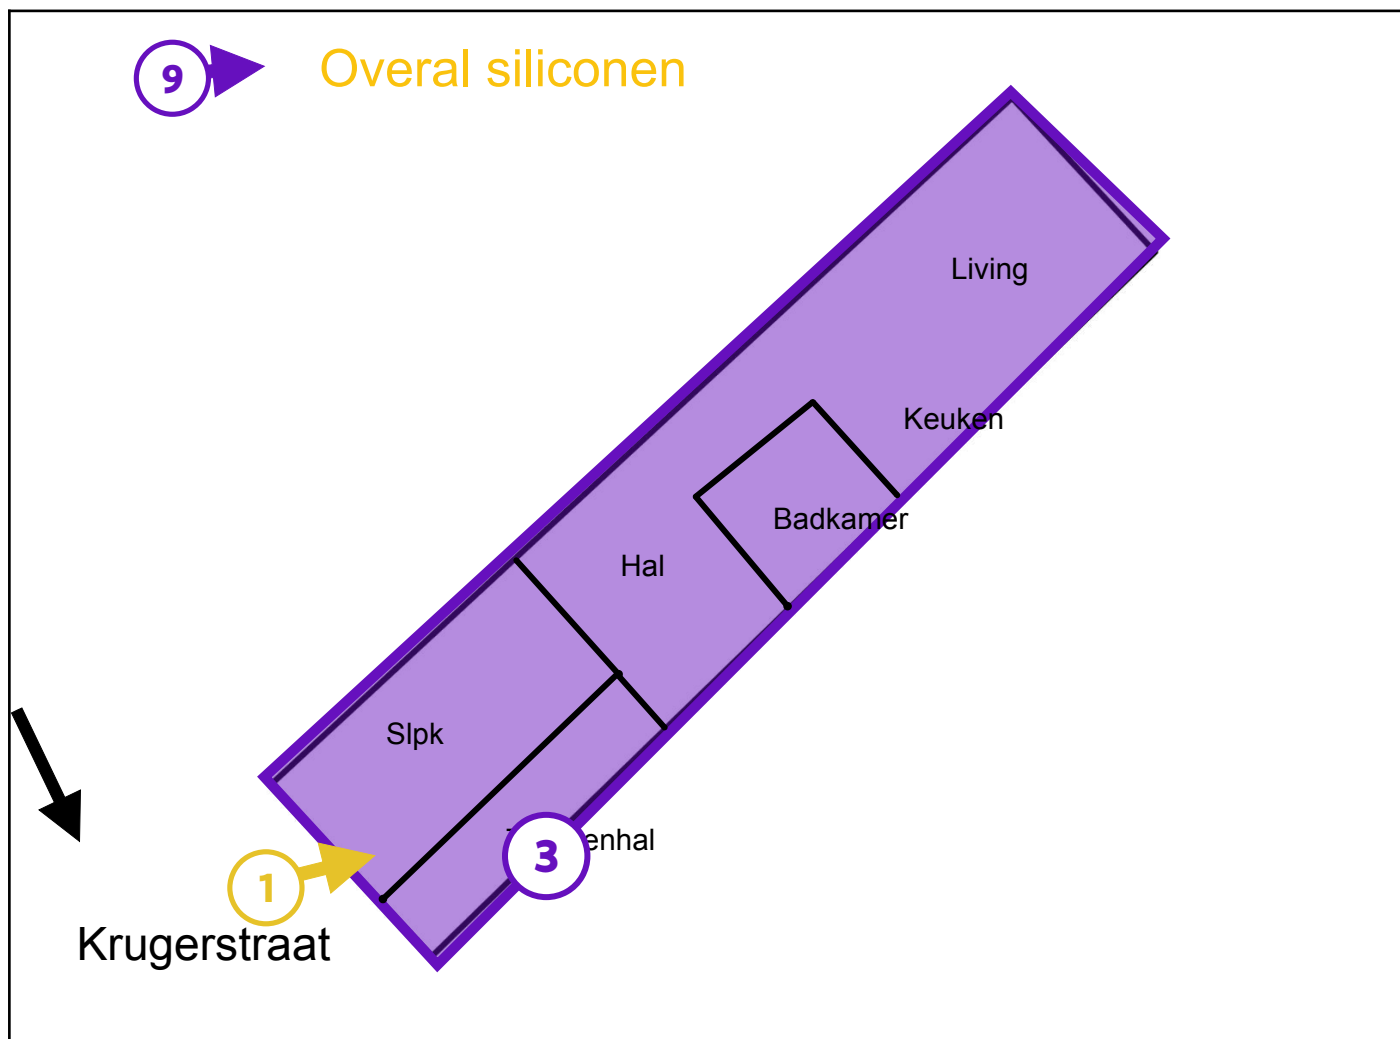
Plan 1.1: Indeling - Gelijkvloers

Beschrijving	Type	Actie
1. Bakeliet tellerkast	Asbestmateriaal	Zorgvuldig beheren
3. Plafonds uit niet asbestverdacht materiaal	Advies	-
9. Afdichtingsmateriaal aan schrijnwerk	Overige ruimte of materiaal	-

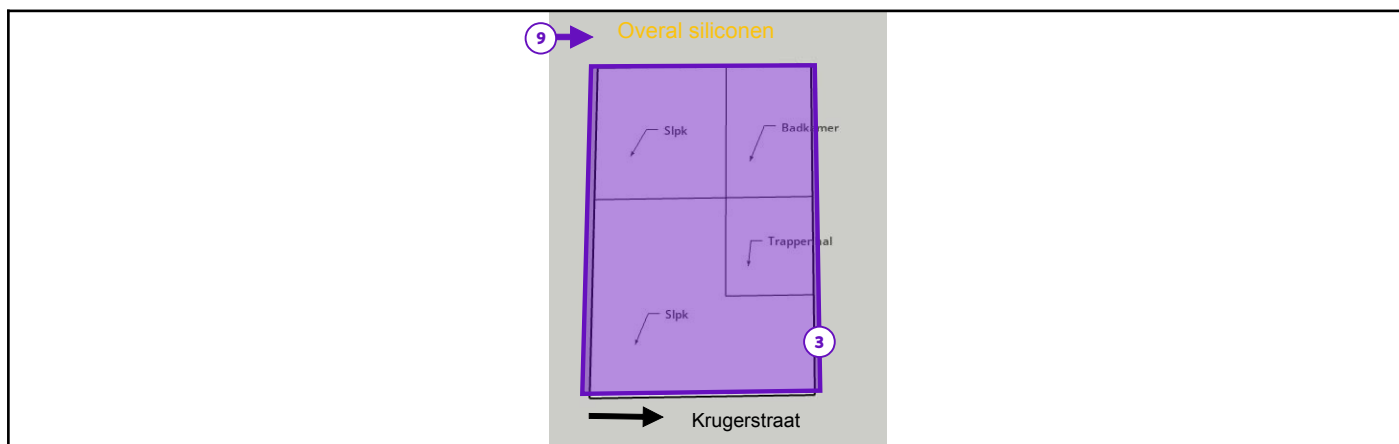
Plan 1.2: Indeling - 1e

Beschrijving	Type	Actie
3. Plafonds uit niet asbestverdacht materiaal	Advies	-
9. Afdichtingsmateriaal aan schrijnwerk	Overige ruimte of materiaal	-

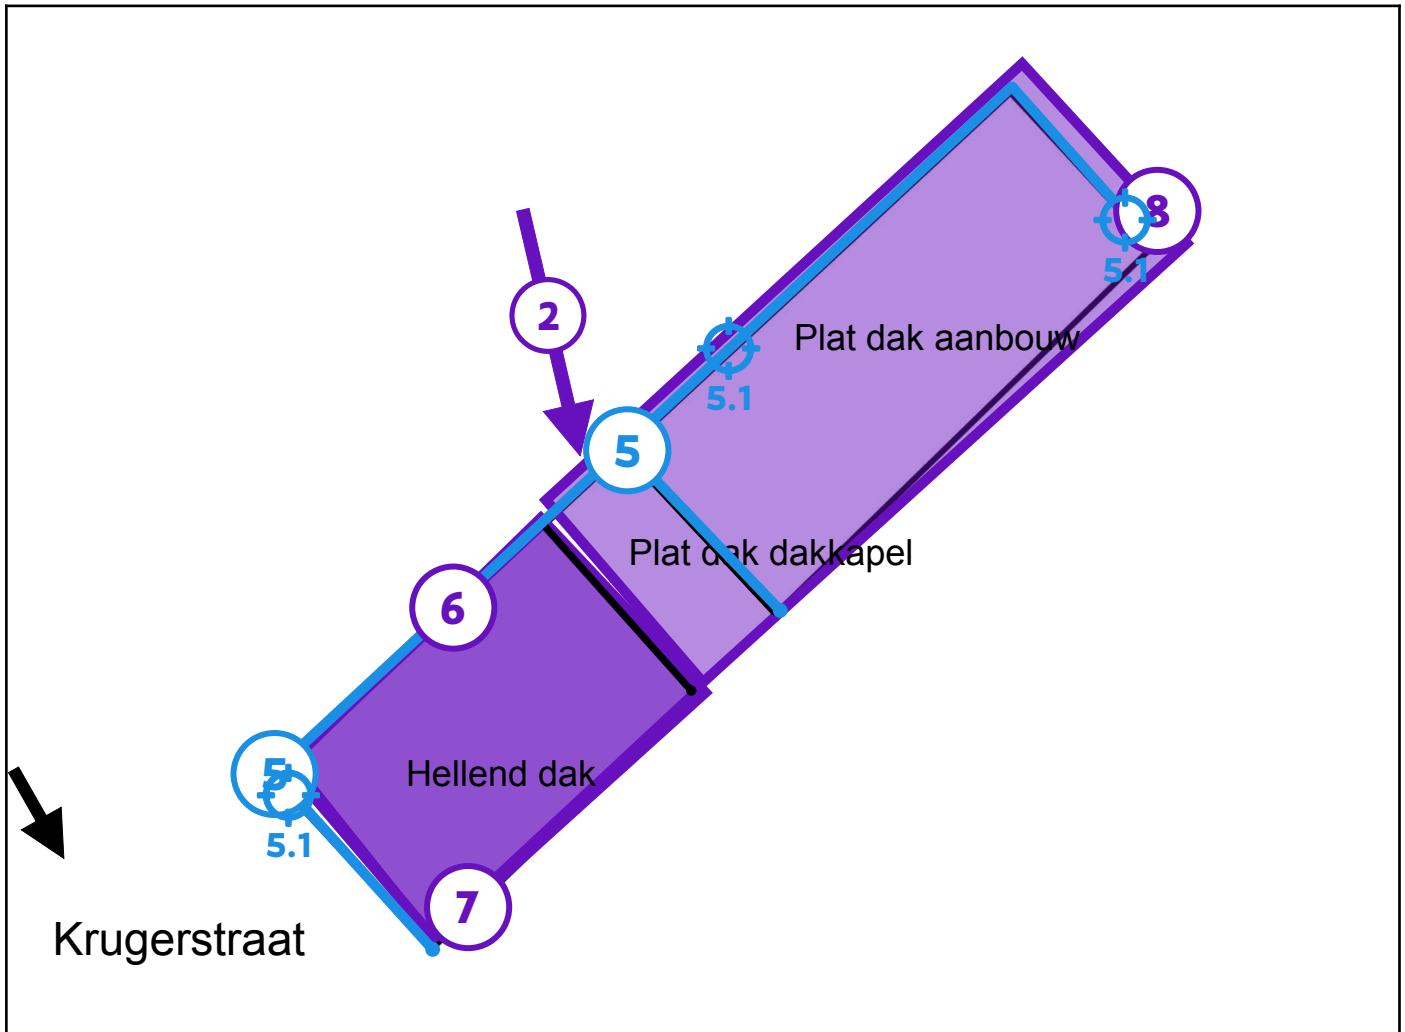
Plan 1.3: Daken

Beschrijving	Type	Actie
2. Materialen van rookgaskanalen	Beperking	-
5. Crepil (gevels)	Geen asbest	-
5.1 Code: IEY_02	Mengmonster	-
6. Hellend dak - Dakpannen	Overige ruimte of materiaal	-
7. Hellend dak (onderdak)	Overige ruimte of materiaal	-
8. Platte daken roofing	Overige ruimte of materiaal	-

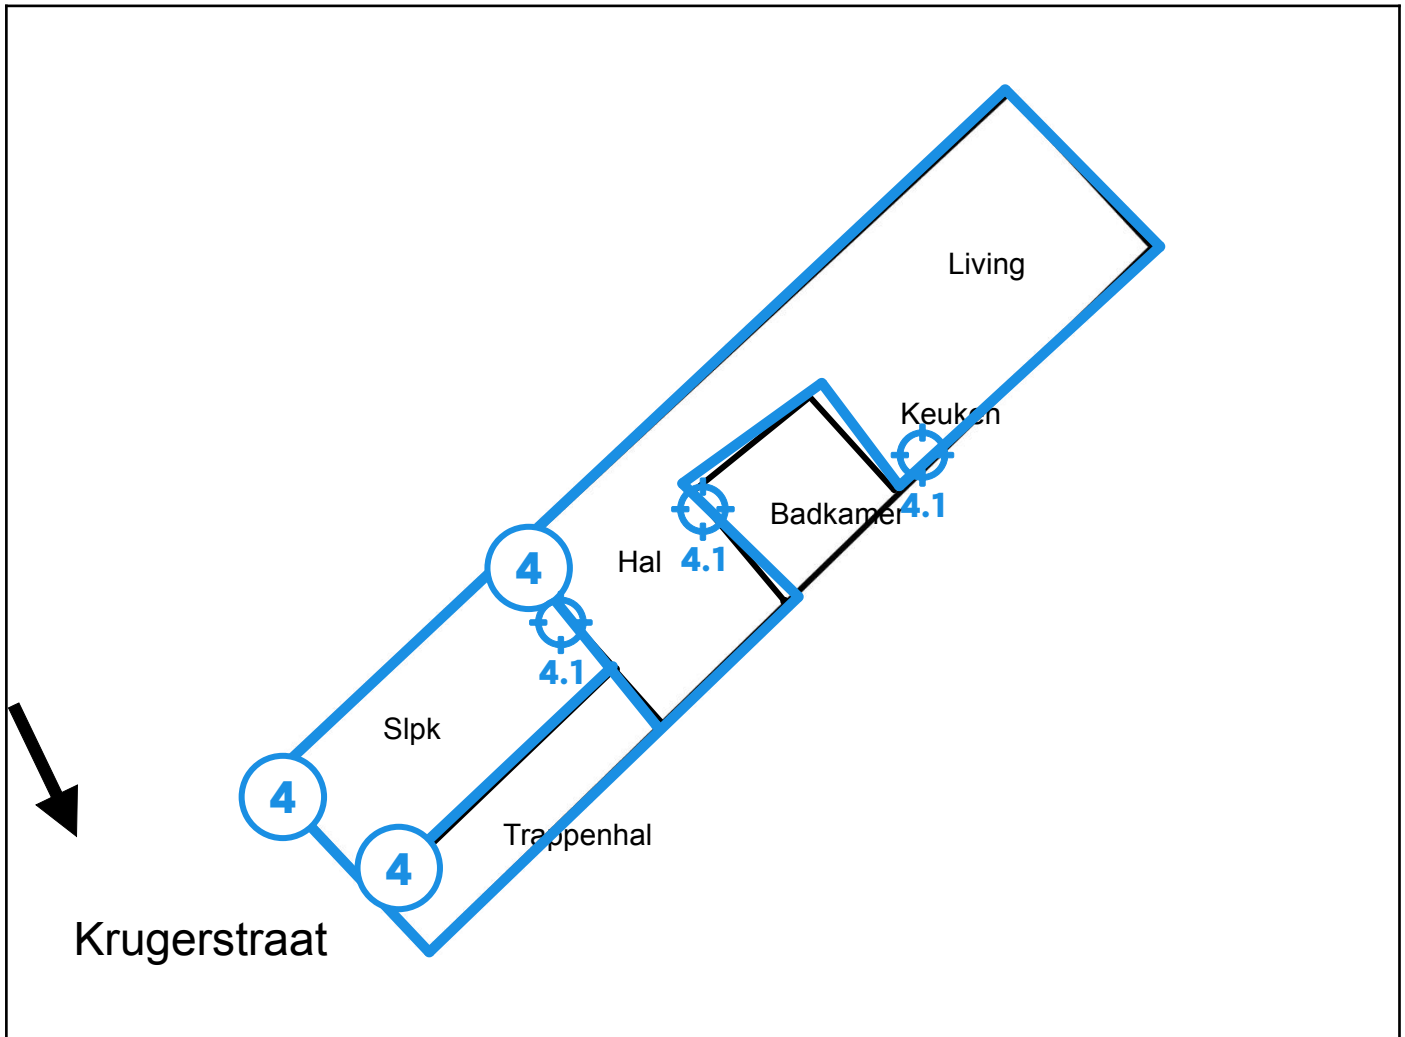
Plan 1.4: Pleisterwerk - Gelijkvloers

Beschrijving	Type	Actie
4. Pleisterwerk Wanden	Geen asbest	-
4.1 Code: IEY_01	Mengmonster	-
