Asbestinventarisatetest

Den Haaglaan 98, 2660 Antwerpen

Attestnummer : 20260519-000455.000

Uitgegeven op : 19.05.2026

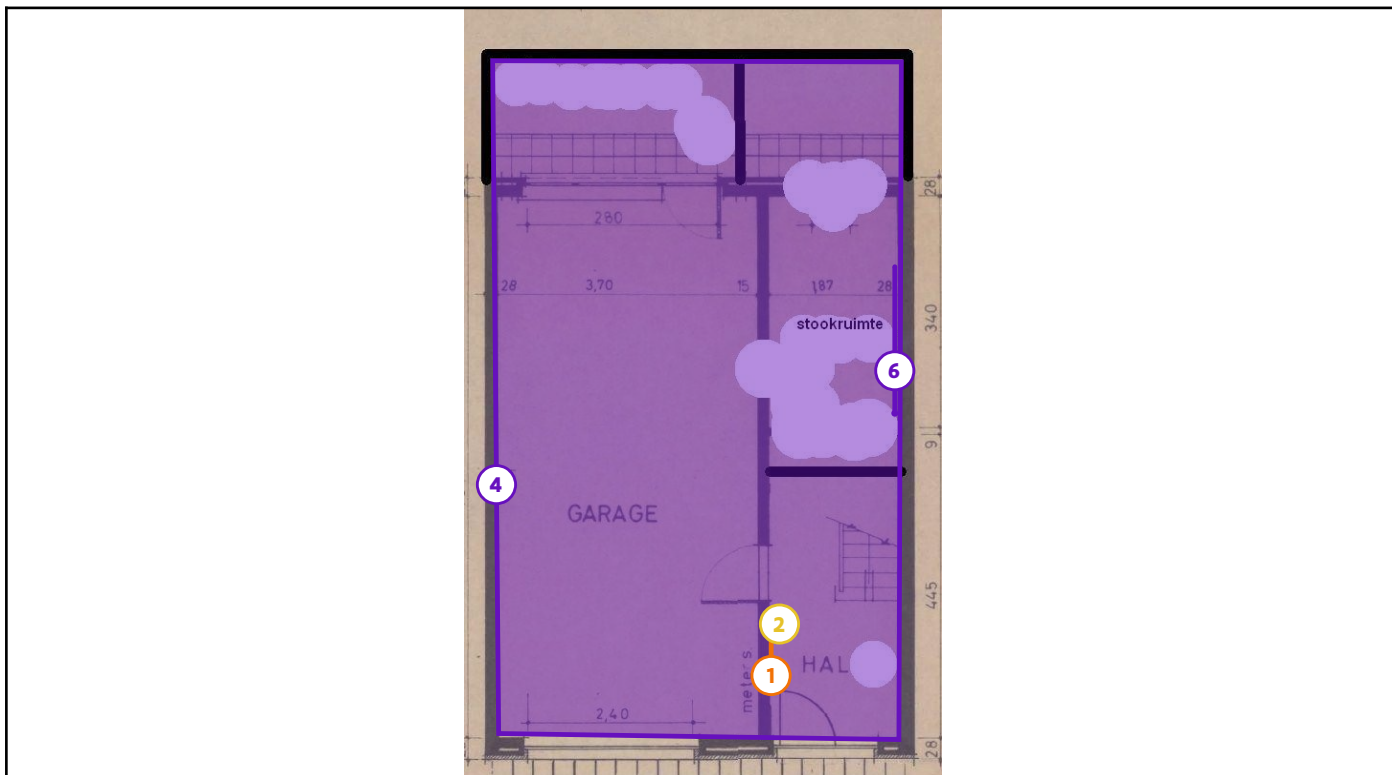
Plan 1.1: GLV: vloeren-DEF-bakeliet-tegellijm

Beschrijving	Type	Actie
1. Pakking radiatoren	Asbestmateriaal	Verwijderen
2. Bakeliet (radiatorknoppen)	Asbestmateriaal	Zorgvuldig beheren
4. Vloeren	Advies	-
6. Tegellijm achter faiencetegels	Advies	-

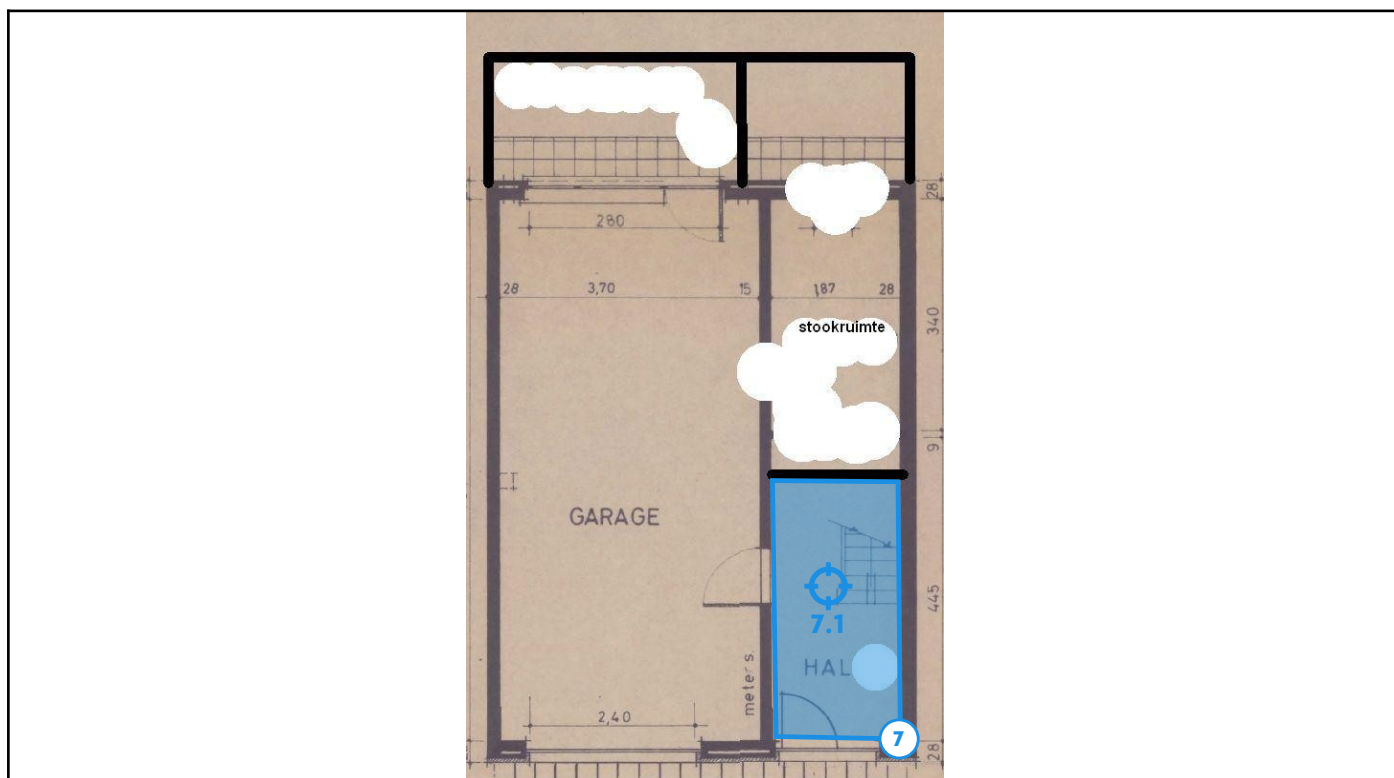
Plan 1.2: GLV: pleister plafonds

Beschrijving	Type	Actie
7. Pleisterwerk plafonds	Geen asbest	-
7.1 Code: MM01	Mengmonster	-

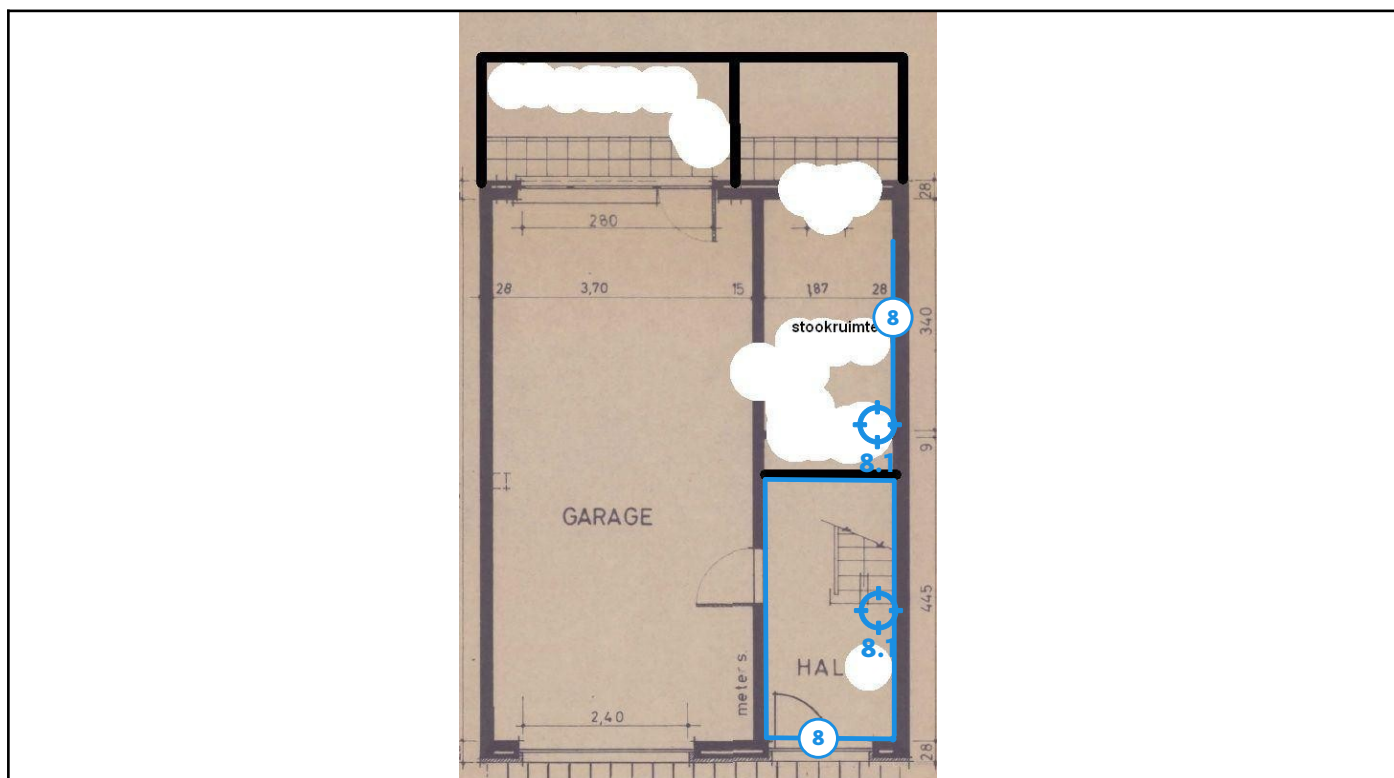
Plan 1.3: GLV: pleister wanden

Beschrijving	Type	Actie
8. Pleisterwerk wanden	Geen asbest	-
8.1 Code: MM02	Mengmonster	-

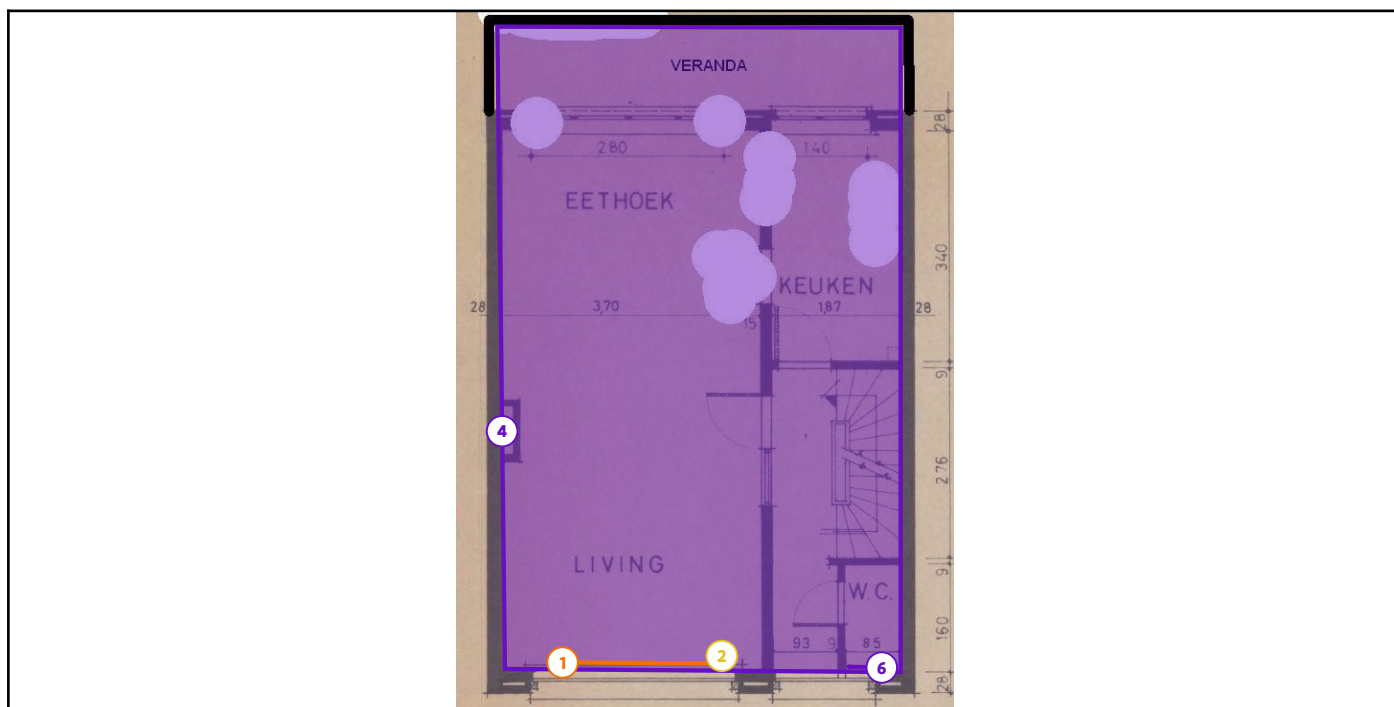
Plan 1.4: 1V: vloeren-DEF-bakeliet-tegellijm

Beschrijving	Type	Actie
1. Pakking radiatoren	Asbestmateriaal	Verwijderen
2. Bakeliet (radiatorknoppen)	Asbestmateriaal	Zorgvuldig beheren
4. Vloeren	Advies	-
6. Tegellijm achter faiencetegels	Advies	-

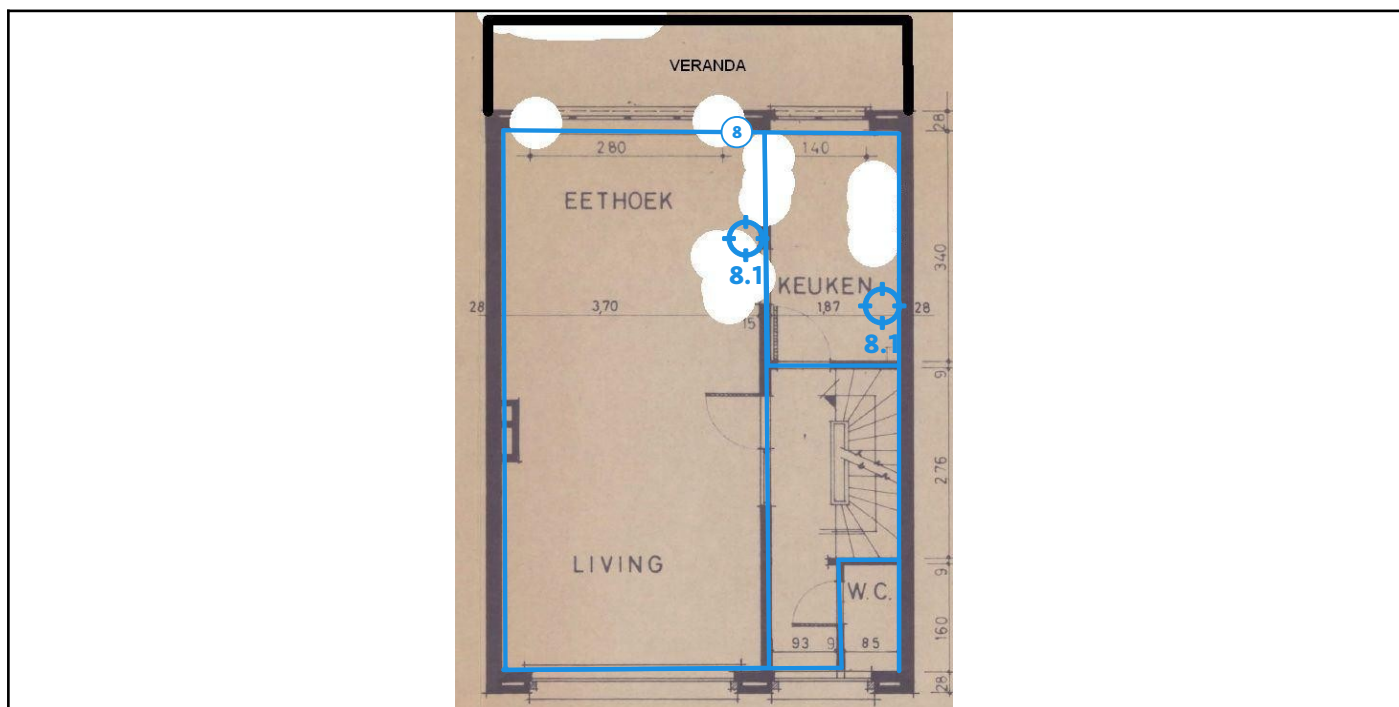
Plan 1.5: 1V: pleister wanden

Beschrijving	Type	Actie
8. Pleisterwerk wanden	Geen asbest	-
8.1 Code: MM02	Mengmonster	-

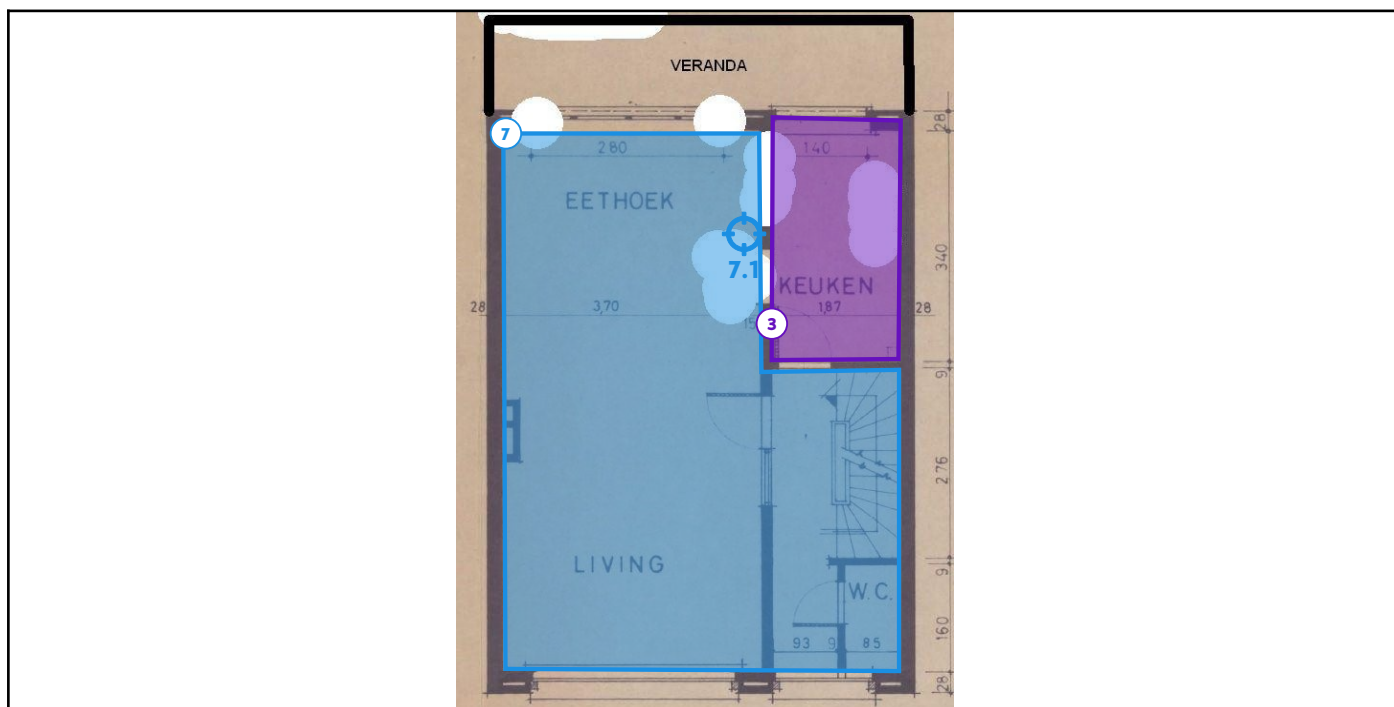
Plan 1.6: 1V: valse plafonds-pleister plafonds

Beschrijving	Type	Actie
3. Valse plafonds	Advies	-
7. Pleisterwerk plafonds	Geen asbest	-
7.1 Code: MM01	Mengmonster	-

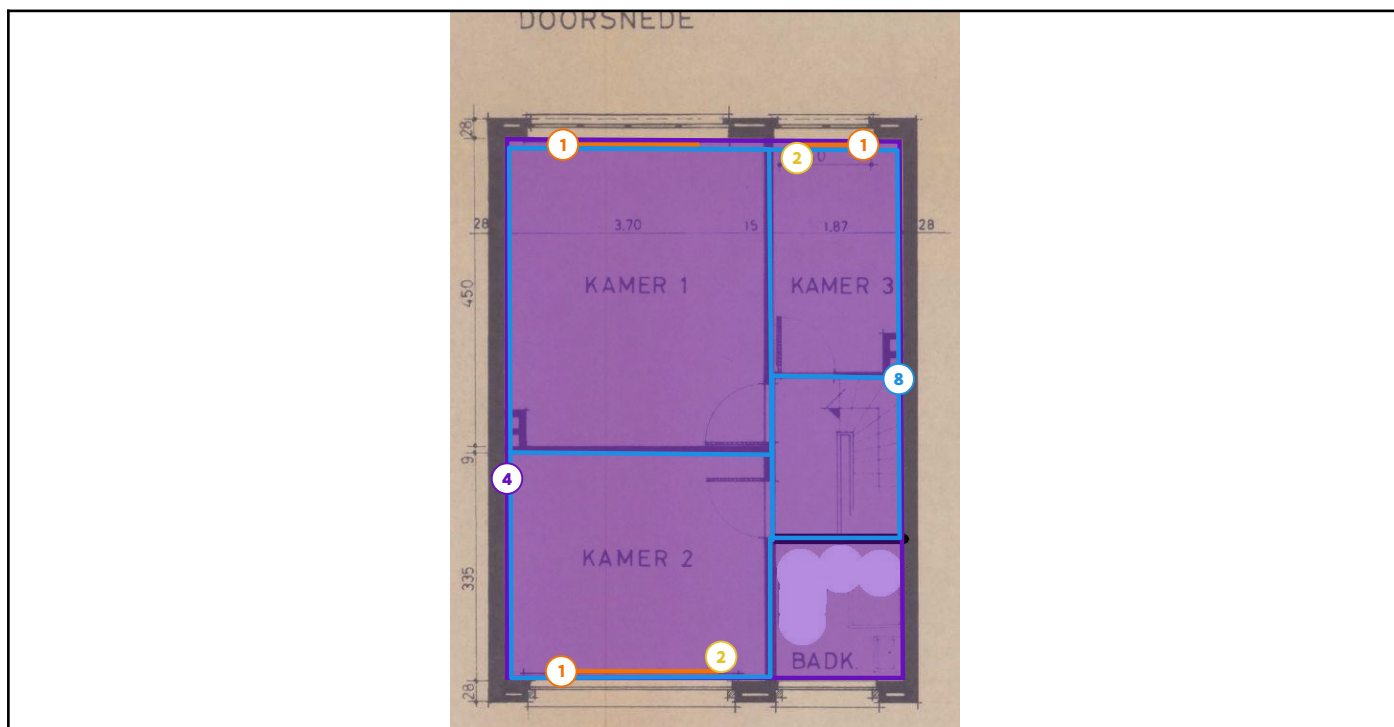
Plan 1.7: 2V: vloeren-DEF-bakeliet-pleister wanden

Beschrijving	Type	Actie
1. Pakking radiatoren	Asbestmateriaal	Verwijderen
2. Bakeliet (radiatorknoppen)	Asbestmateriaal	Zorgvuldig beheren
4. Vloeren	Advies	-
8. Pleisterwerk wanden	Geen asbest	-

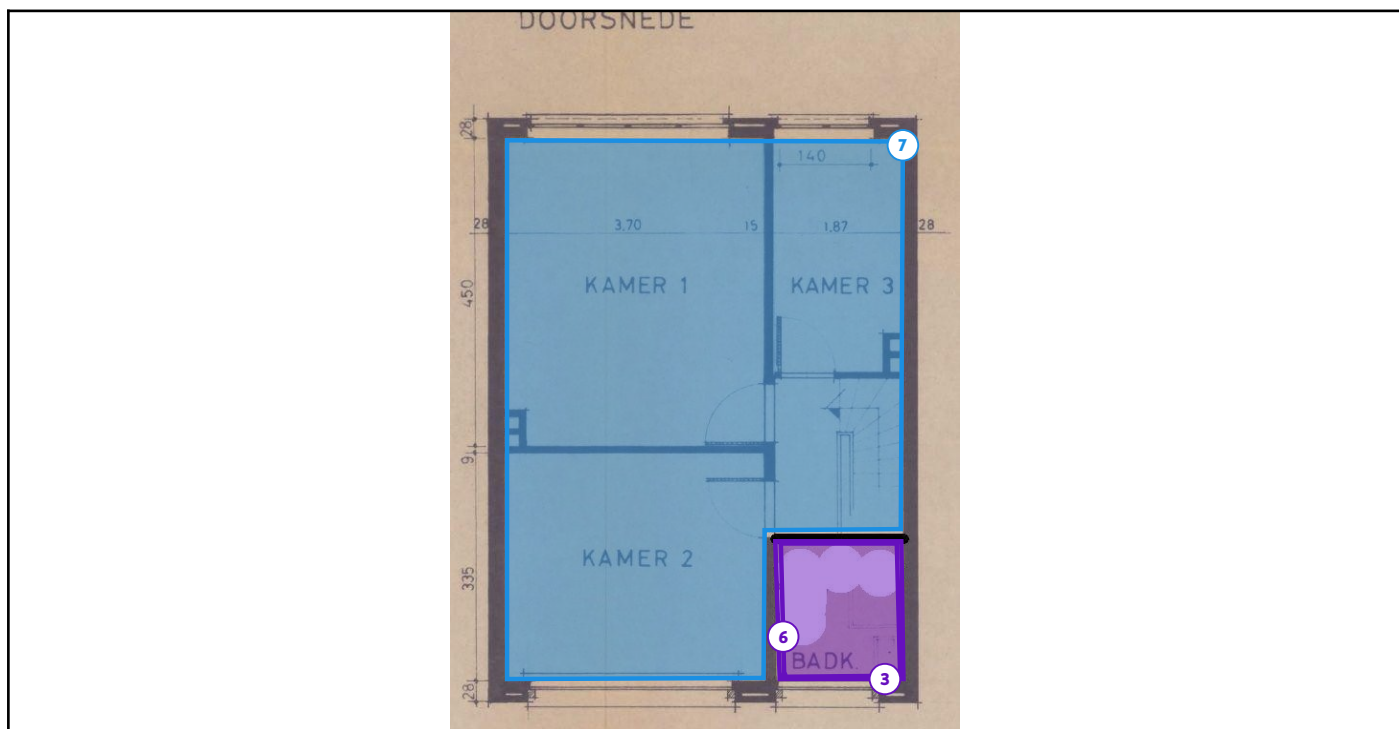
Plan 1.8: 2V: valse plafonds-tegellijm-pleister plafonds

Beschrijving	Type	Actie
3. Valse plafonds	Advies	-
6. Tegellijm achter faiencetegels	Advies	-
7. Pleisterwerk plafonds	Geen asbest	-

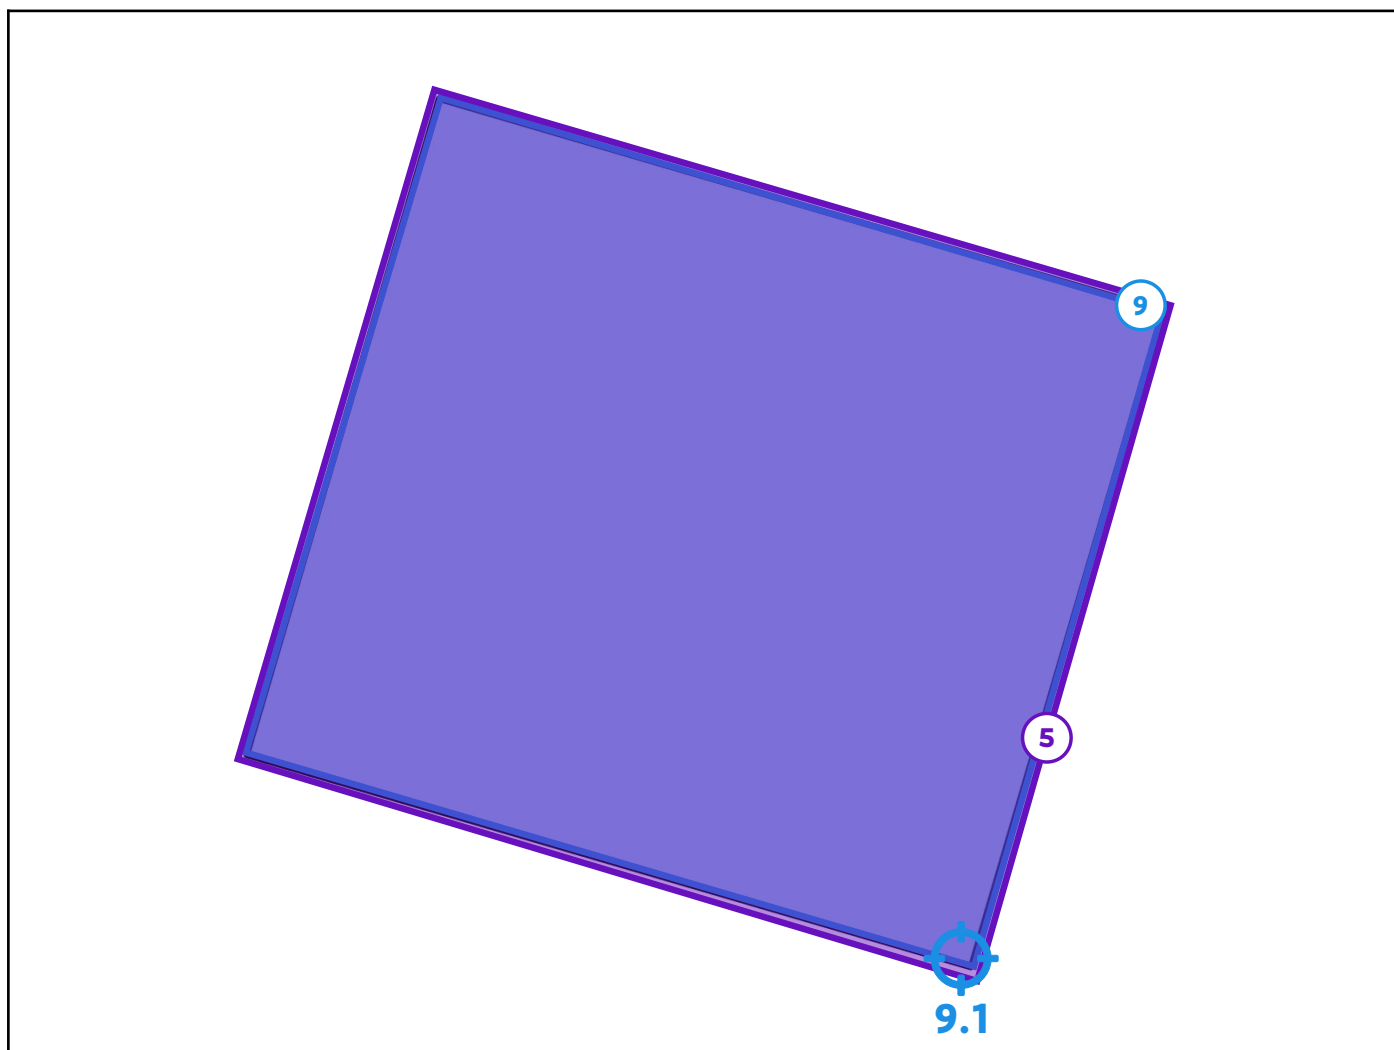
Plan 2.1: Tuinberging plan

Beschrijving	Type	Actie
5. Tuinberging	Advies	-
9. Dakbedekking tuinberging	Geen asbest	-
9.1 Code: PM03	Puntmonster	-
