Asbestinventarisatetest

Weerstandlaan 61/140, 2660 Antwerpen

Attestnummer : **20260529-000315.000**

Uitgegeven op : **29.05.2026**

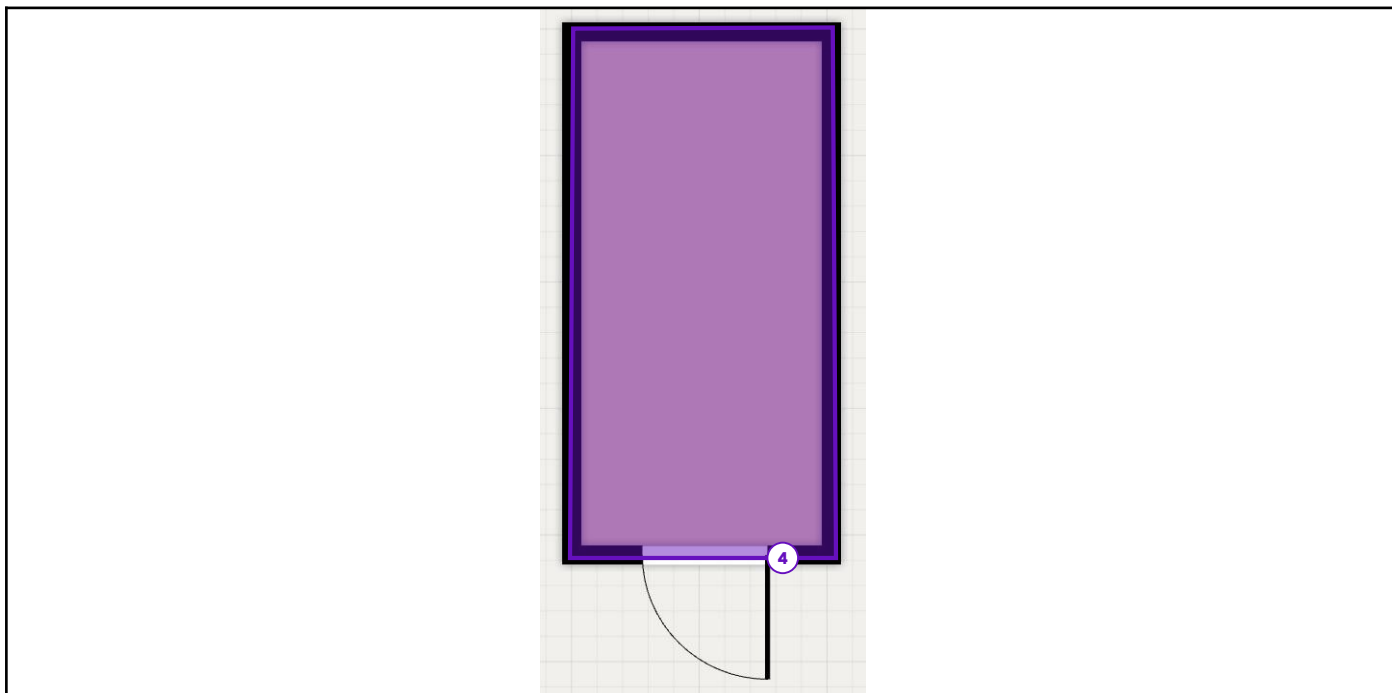
Plan 1.1: Kelder

Beschrijving	Type	Actie
4. Kelderberging 97	Advies	-

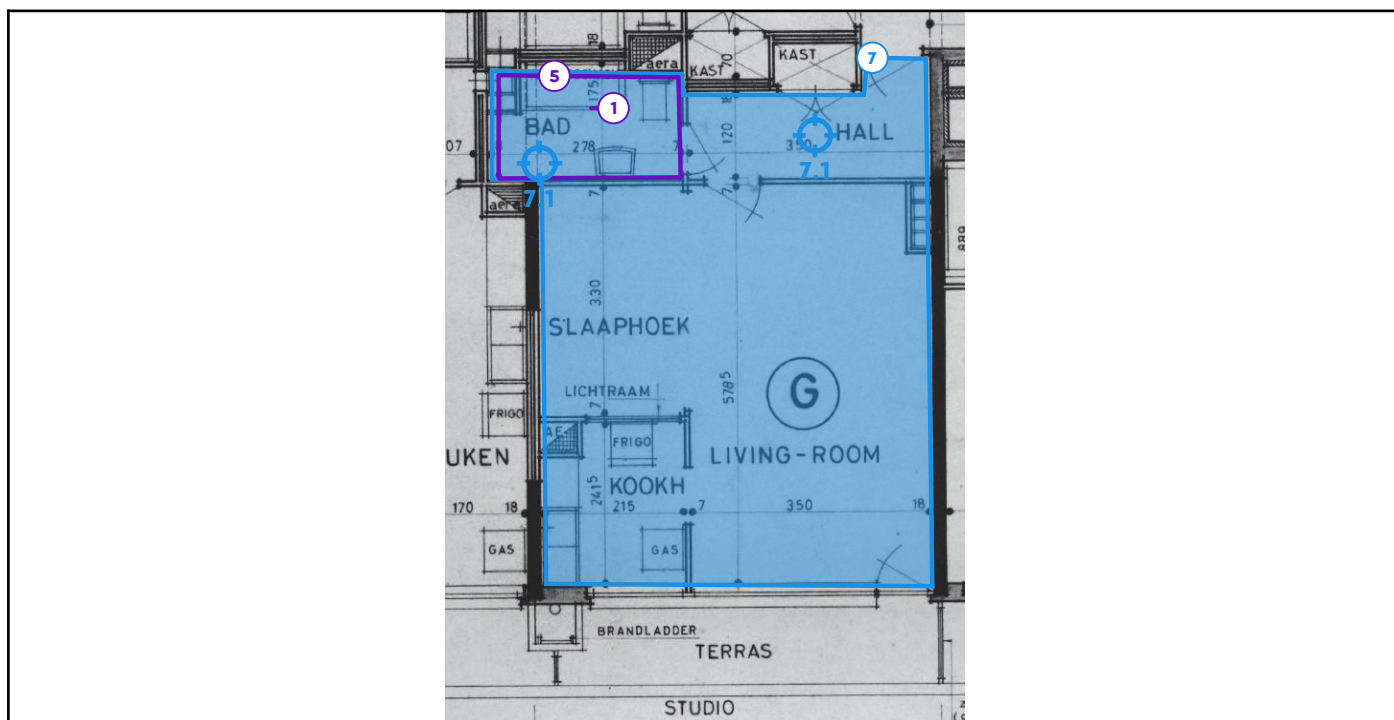
Plan 1.2: Plan: luik-pleister plafonds-tegellijm

Beschrijving	Type	Actie
1. Inspectieluik bad	Advies	-
5. Tegellijm achter faiencetegels badkamer	Advies	-
7. Pleisterwerk plafonds	Geen asbest	-
7.1 Code: MM01	Mengmonster	-

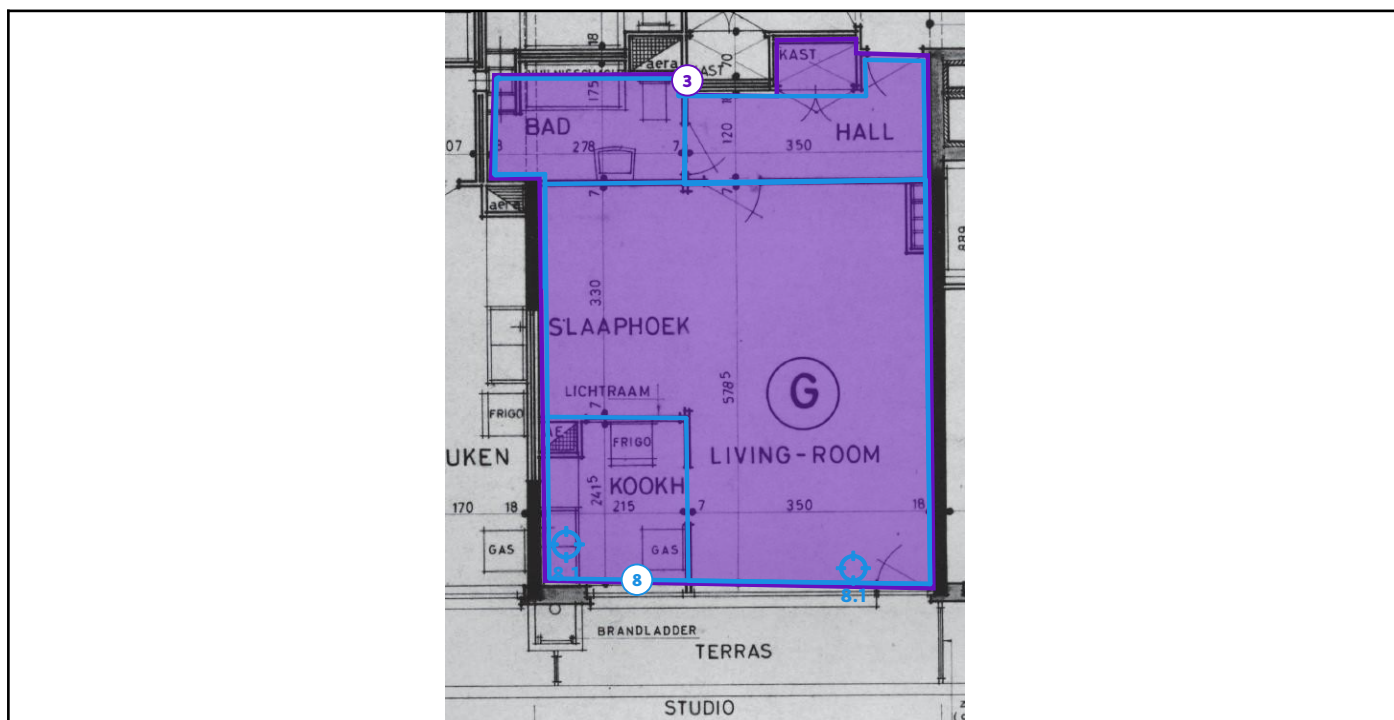
Plan 1.3: Plan: vloeren-pleister wanden-tegellijm

Beschrijving	Type	Actie
3. Vloeren	Advies	-
8. Pleisterwerk wanden	Geen asbest	-
8.1 Code: MM02	Mengmonster	-

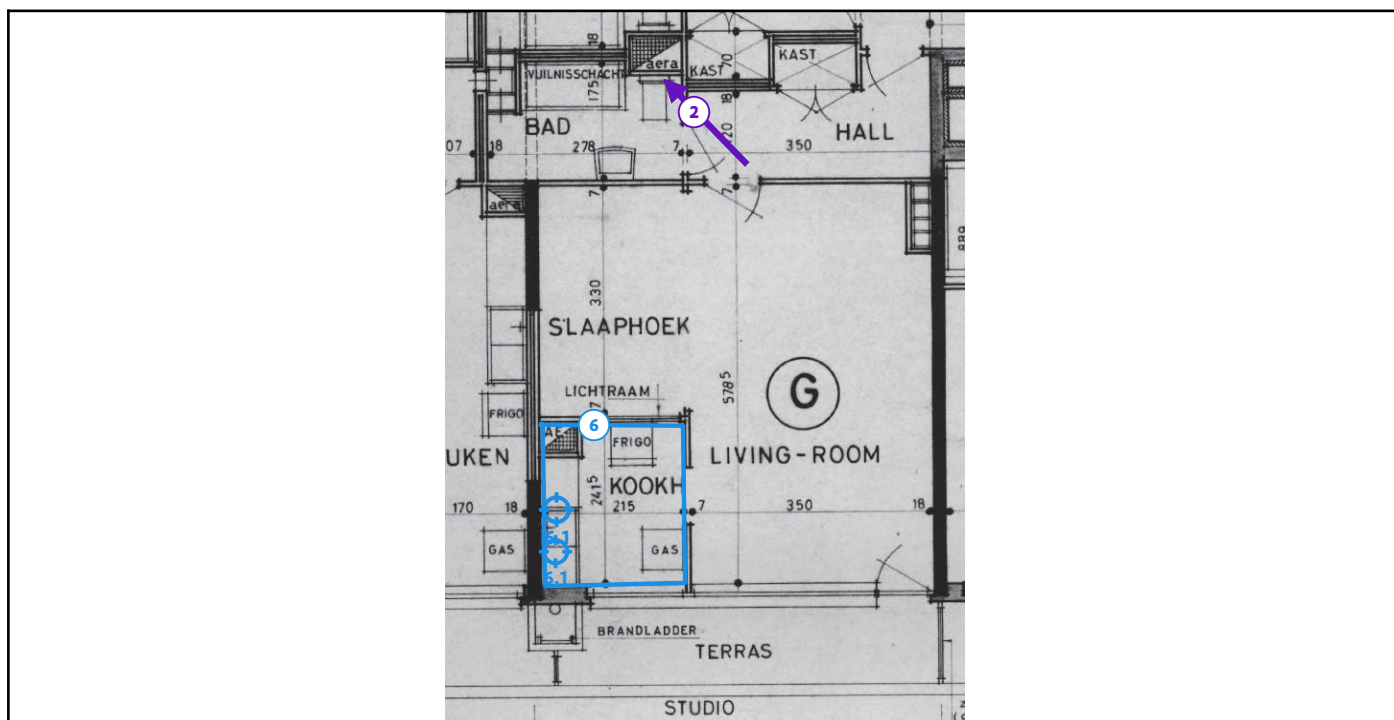
Plan 1.4: Plan: tegelijm-afvoer

Beschrijving	Type	Actie
2. Afvoer toilet	Advies	-
6. Tegelijm achter faiencetegels keuken	Geen asbest	-
6.1 Code: MM03	Mengmonster	-
