Asbestinventarisatetest

Jozef Leemanslaan 59, 2660 Antwerpen

Attestnummer : 20260530-000132.000

Uitgegeven op : 30.05.2026

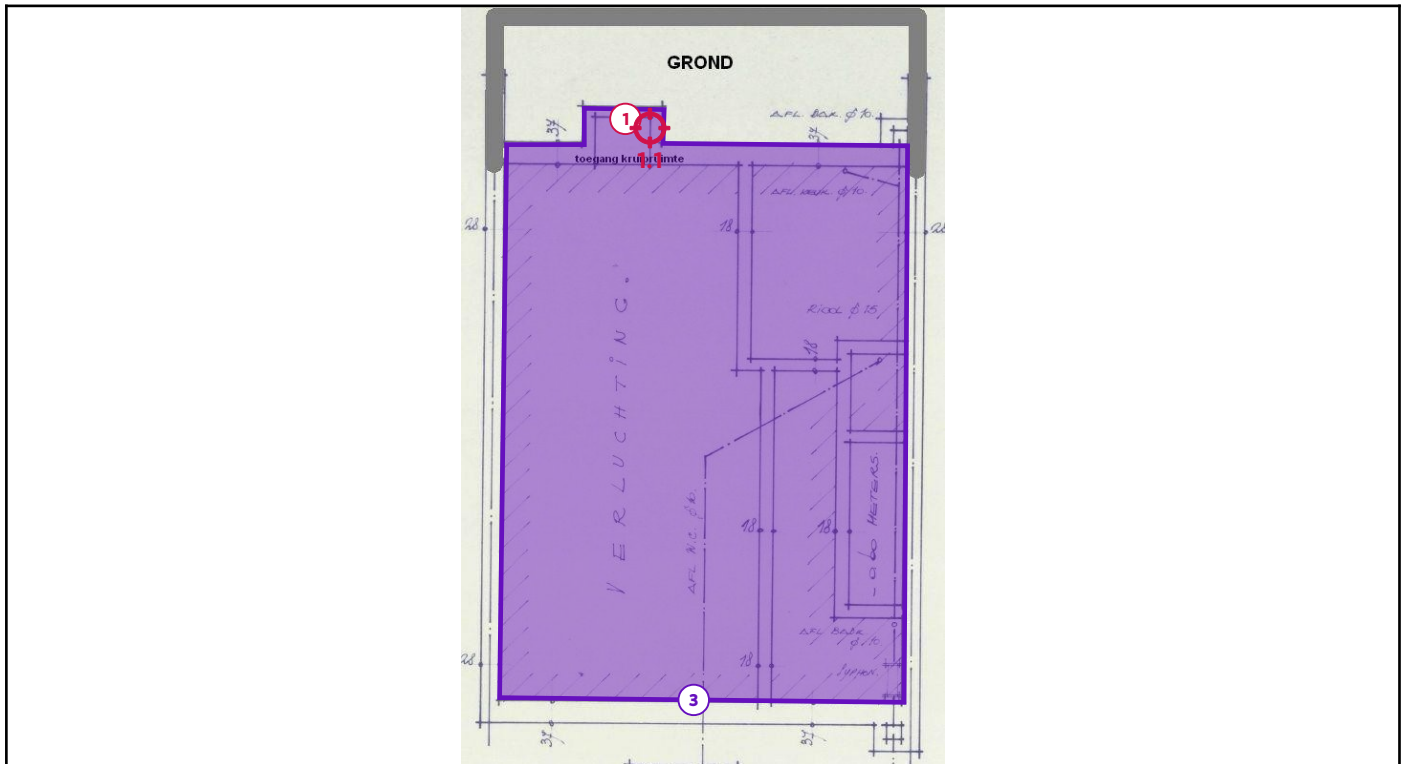
Plan 1.1: Kruipruimte: buis

| Beschrijving | Type | Actie |
|---|---|---|
| 3. Kruipruimte | Beperking | - |

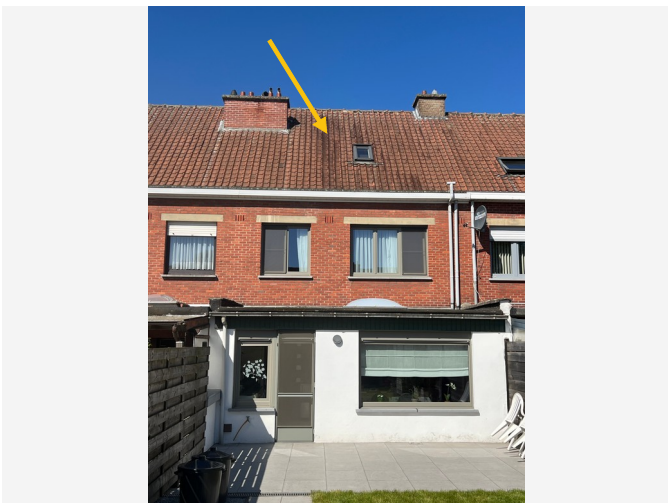
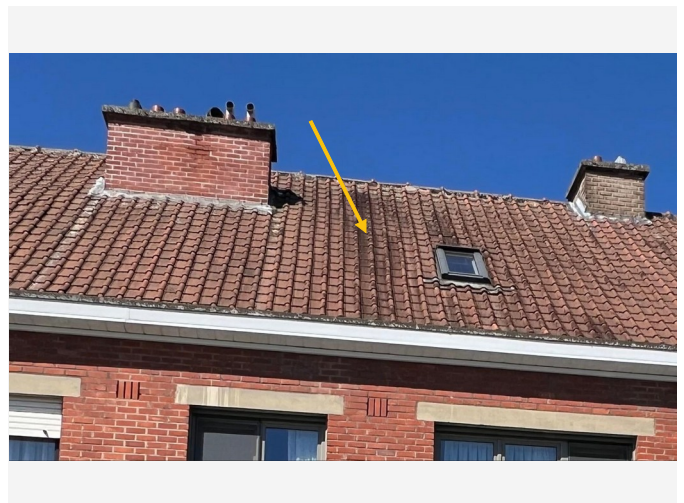
Fiche 17: Dakbedekking woning

| Opmerking | De roofing op het plat dak werd bemonsterd ter hoogte van de toplaag om structurele gevolgschade (lekkage) te vermijden. In het kader van het niet destructief onderzoek konden eventuele onderliggende lagen niet geïnspecteerd worden. De aangegeven hoeveelheden berusten op een zo nauwkeurig mogelijke opmeting en kunnen niet letterlijk overgenomen worden in het kader van een meetstaat voor eventuele werken. Hieraan kunnen geen rechten worden ontleend. |
