Asbestinventarisatetest

Oslostraat 11, 2660 Antwerpen

Attestnummer : 20260530-000124.000

Asbestveilig (maar niet asbestvrij)

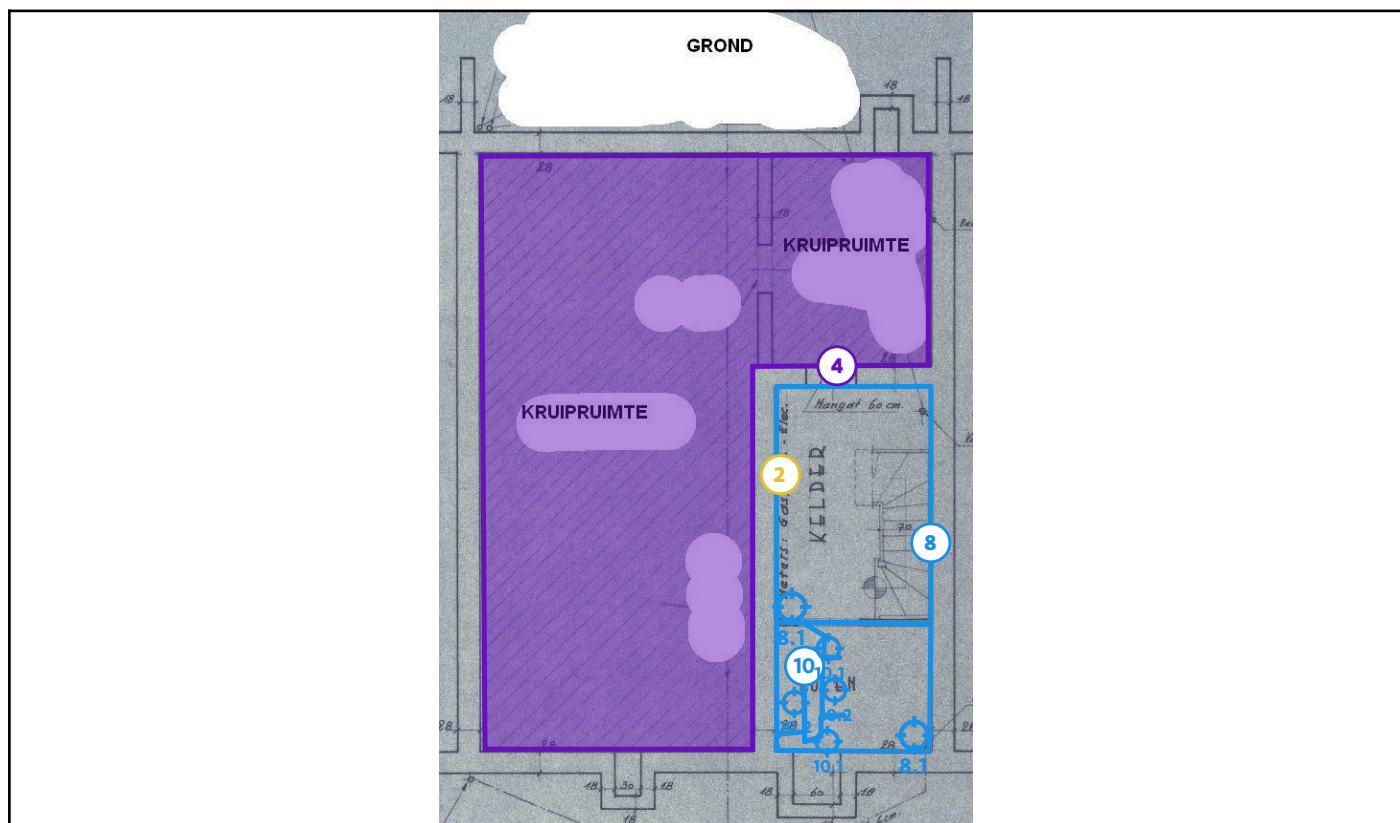
Plan 1.1: Kelder: kruipruimte-cementering-leidingiso-meter

Beschrijving	Type	Actie
2. Bakeliet (elektrische meter)	Asbestmateriaal	Zorgvuldig beheren
4. Kruipkelder	Beperking	-
8. Cementering kelderwanden	Geen asbest	-
8.1 Code: MM03	Mengmonster	-
10. Leidingisolatie	Geen asbest	-
10.1 Code: MM01	Mengmonster	-
10.2 Code: MM02	Mengmonster	-

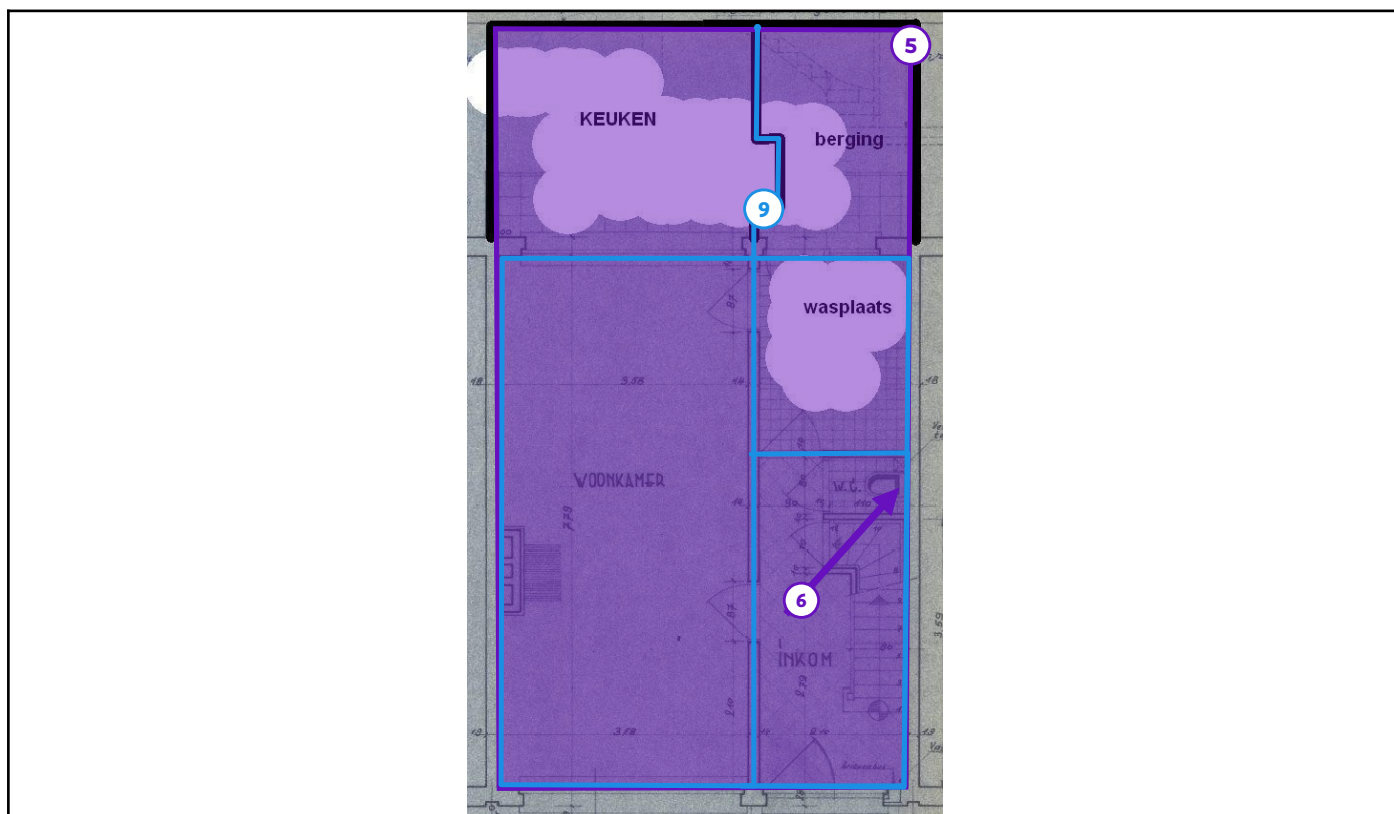
Plan 1.2: GLV: vloeren-pleister wanden-afvoer

Beschrijving	Type	Actie
5. Vloeren	Advies	-
6. Afvoer toilet	Advies	-
9. Pleisterwerk wanden	Geen asbest	-

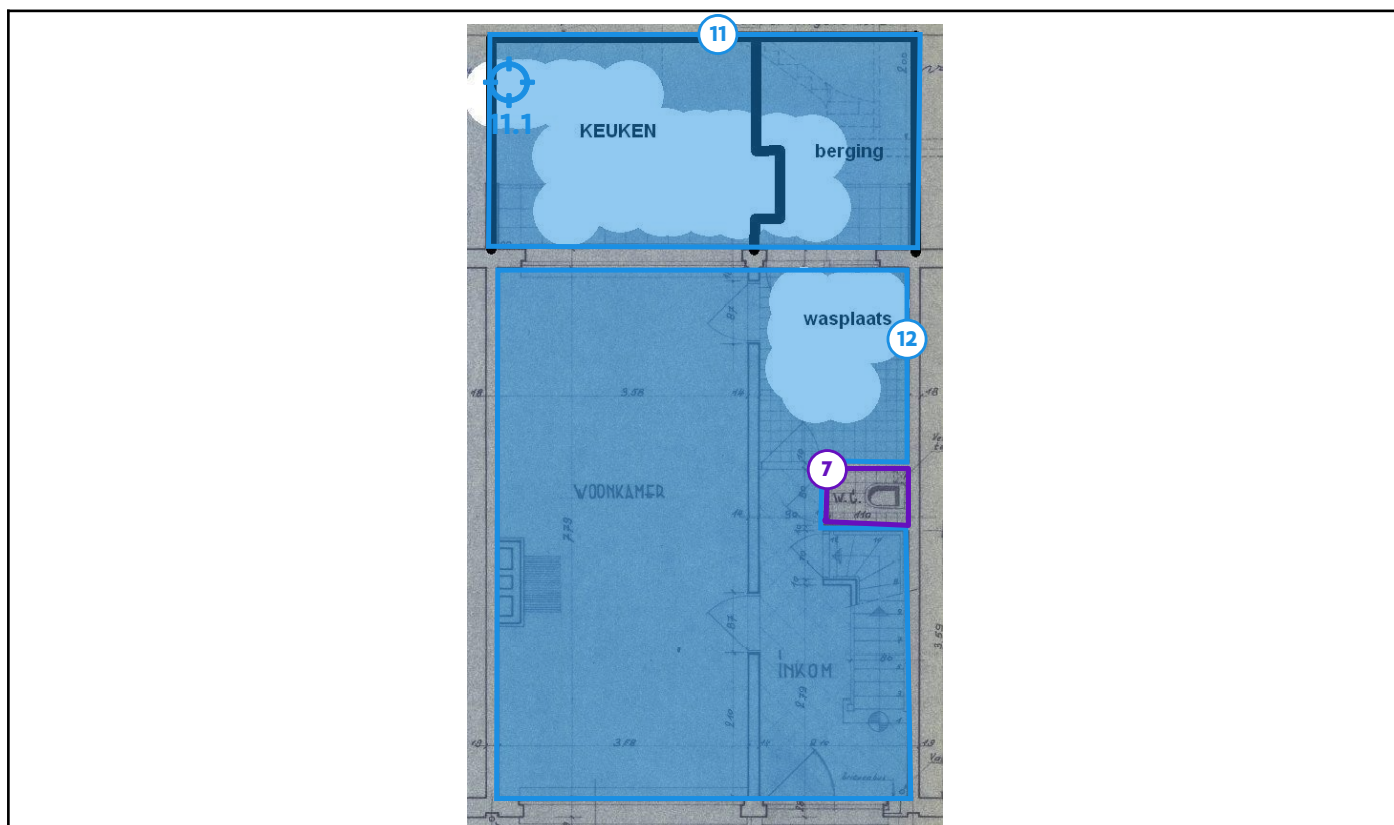
Plan 1.3: GLV: pleister plafonds-roofing-tegellijm

Beschrijving	Type	Actie
7. Tegellijm achter faiencetegels	Advies	-
11. Roofing plat dak	Geen asbest	-
11.1 Code: PM06	Puntmonster	-
12. Pleisterwerk plafonds	Geen asbest	-

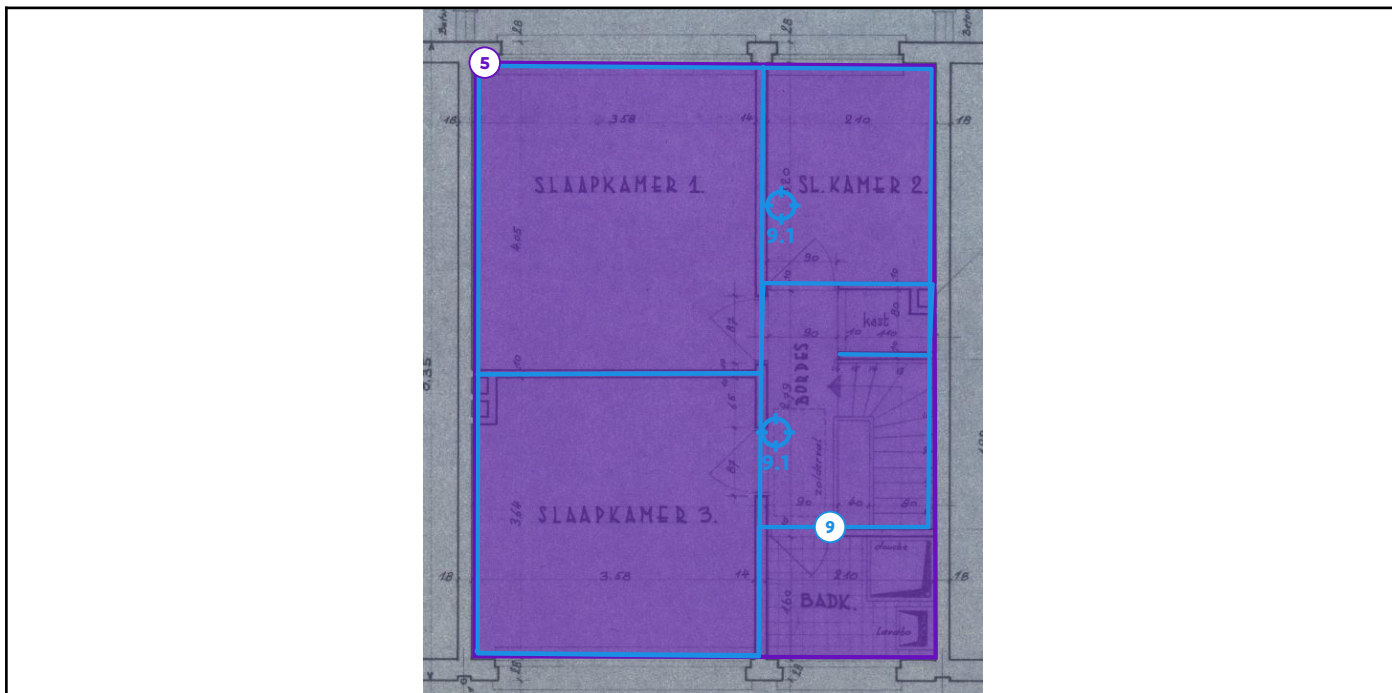
Plan 1.4: 1V: vloeren-pleister wanden

Beschrijving	Type	Actie
5. Vloeren	Advies	-
9. Pleisterwerk wanden	Geen asbest	-
9.1 Code: MM05	Mengmonster	-

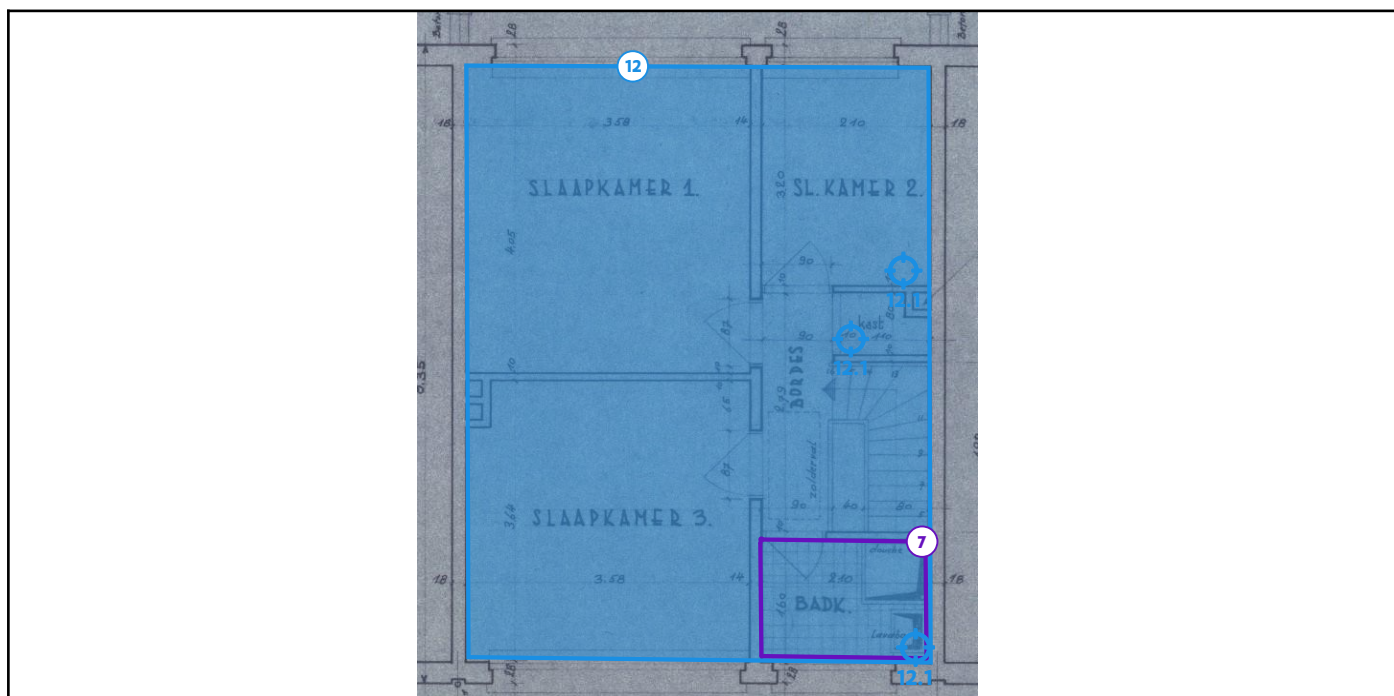
Plan 1.5: 1V: pleister plafonds-tegellijm

Beschrijving	Type	Actie
7. Tegellijm achter faiencetegels	Advies	-
12. Pleisterwerk plafonds	Geen asbest	-
12.1 Code: MM04	Mengmonster	-

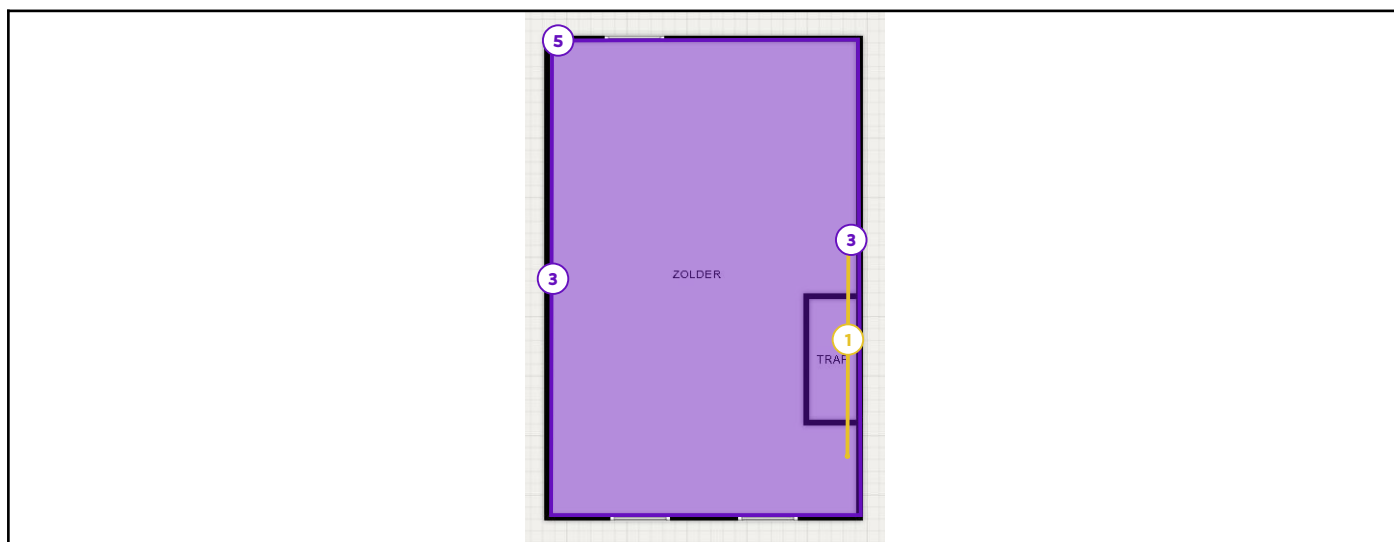
Plan 1.6: Zolder: buis-vloeren-schouwen

Beschrijving	Type	Actie
1. Verluchttingsbuis zolder	Asbestmateriaal	Zorgvuldig beheren
3. Schouwen	Beperking	-
5. Vloeren	Advies	-
