# Asbestinventarisatetest

Kempenlandstraat 29D, 2660 Antwerpen

Attestnummer : **20260530-000127.000**

Uitgegeven op : **30.05.2026**

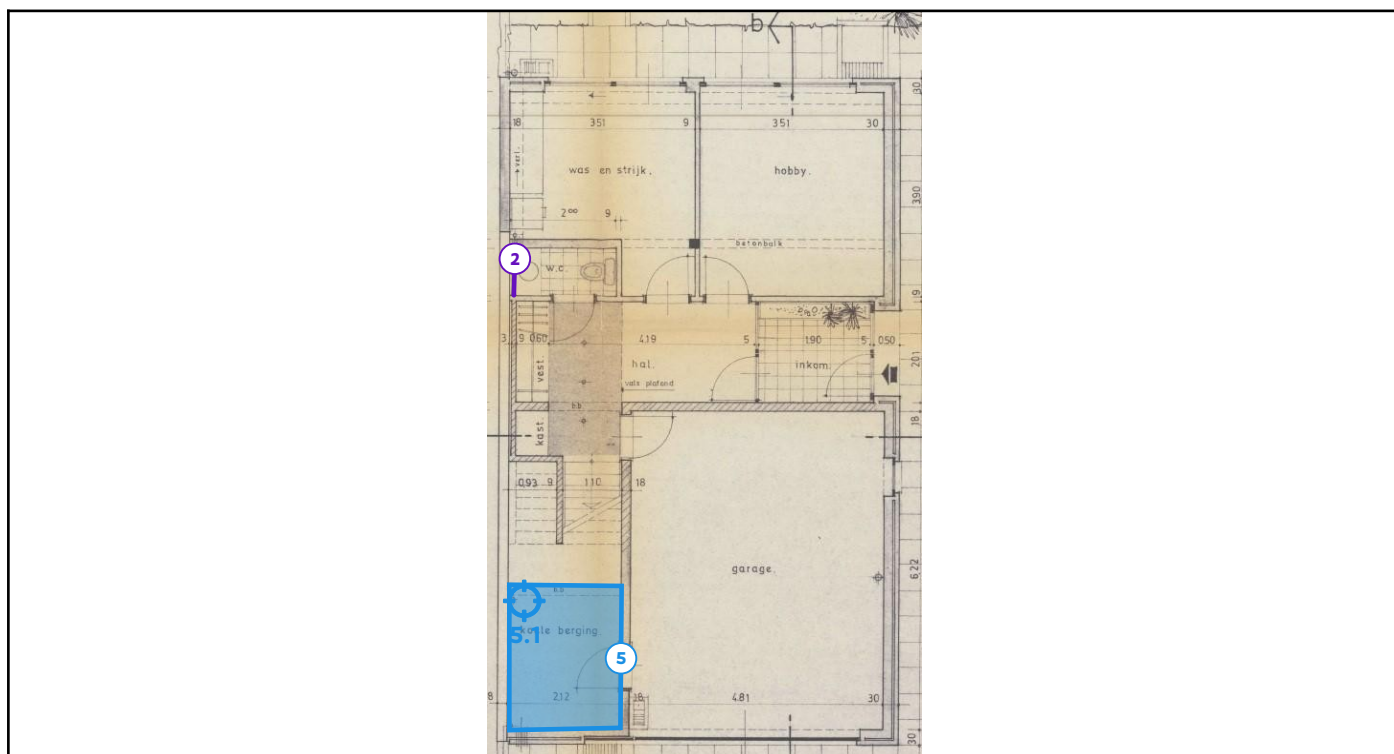
## Plan 1.1: GLV: pleister plafonds-tegellijm

Beschrijving	Type	Actie
2. Tegellijm achter faiencetegels	Advies	-
5. Pleisterwerk plafonds	Geen asbest	-
5.1 Code: MM01	Mengmonster	-

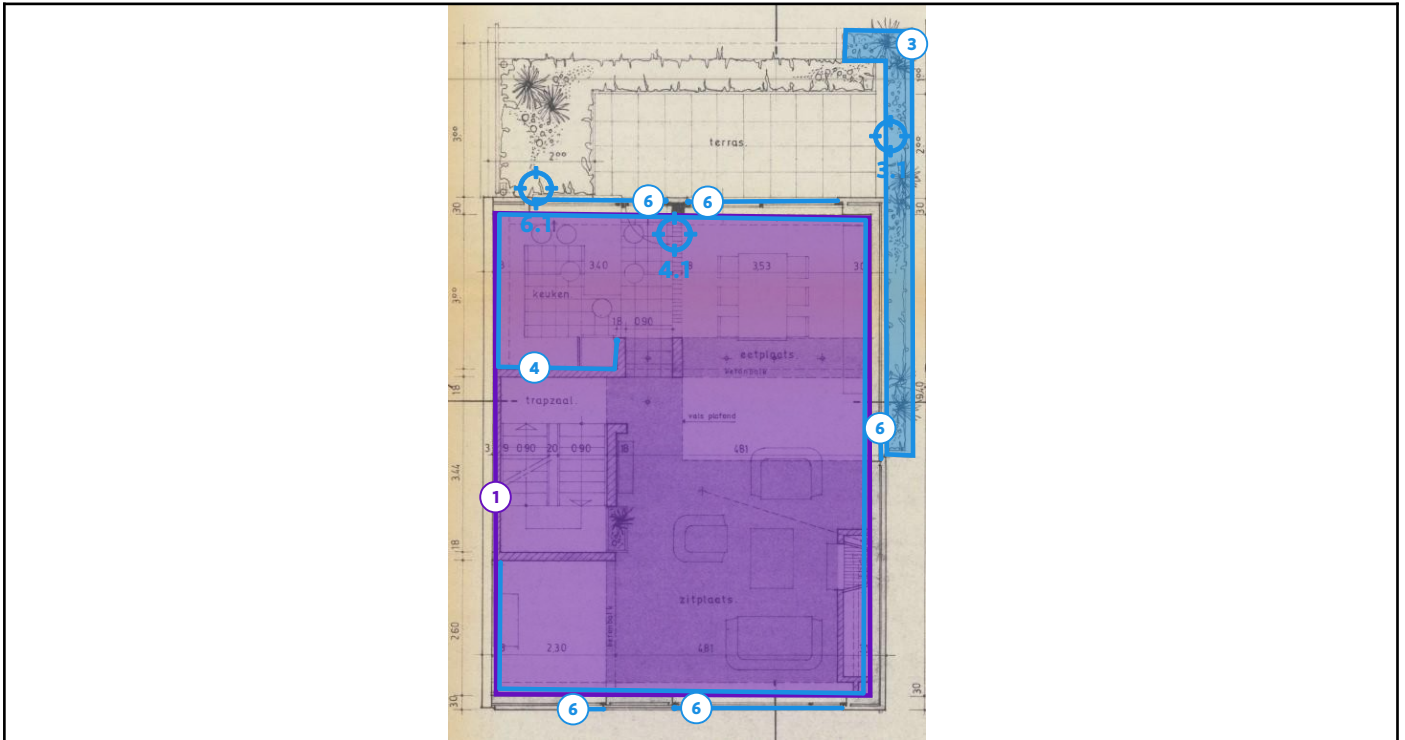
## Plan 1.3: 1V: roofing-mastiek-vloeren-pleister wanden

Beschrijving	Type	Actie
1. Vloeren	Advies	-
3. Afdichting plantenbakken	Geen asbest	-
3.1 Code: PM04	Puntmonster	-
4. Pleisterwerk wanden	Geen asbest	-
4.1 Code: MM02	Mengmonster	-
6. Mastiek	Geen asbest	-
6.1 Code: PM03	Puntmonster	-

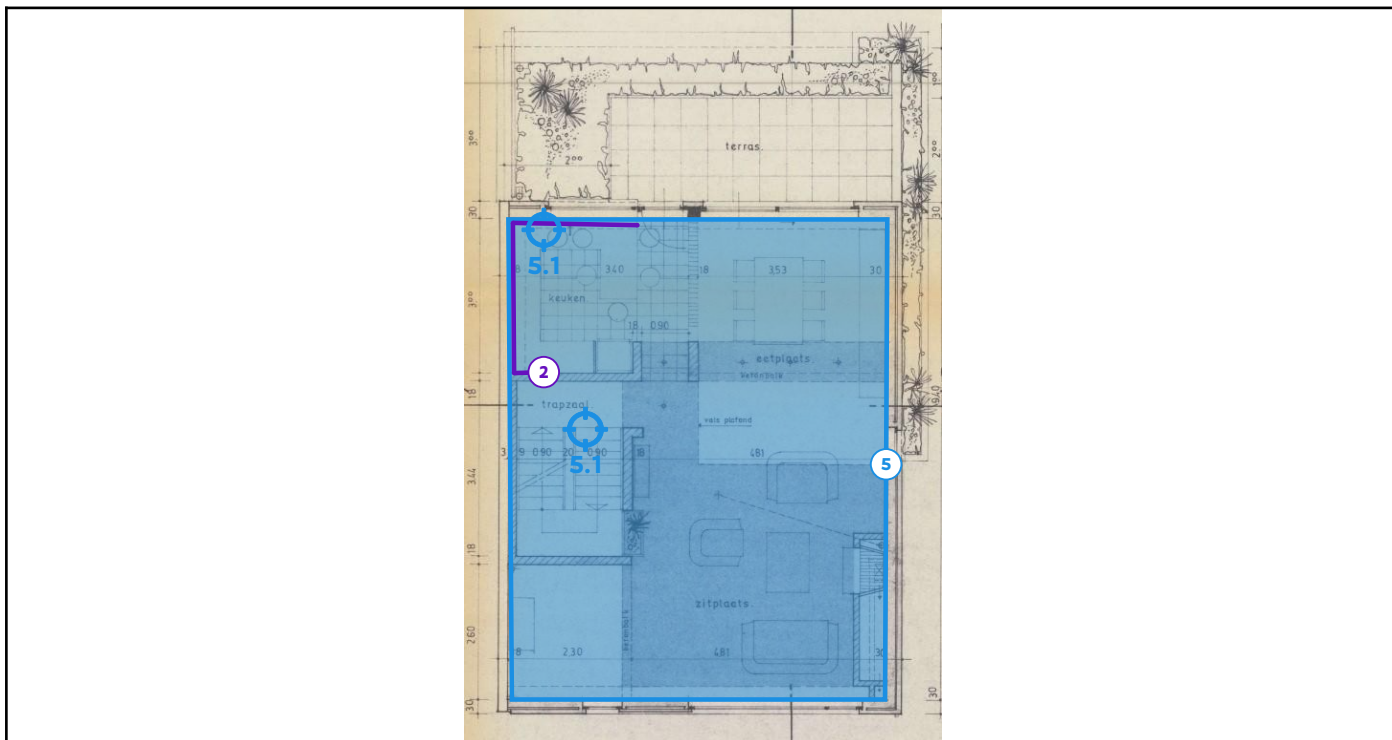
## Plan 1.4: 1V: pleister plafonds-tegellijm

Beschrijving	Type	Actie
2. Tegellijm achter faiencetegels	Advies	-
5. Pleisterwerk plafonds	Geen asbest	-
5.1 Code: MM01	Mengmonster	-

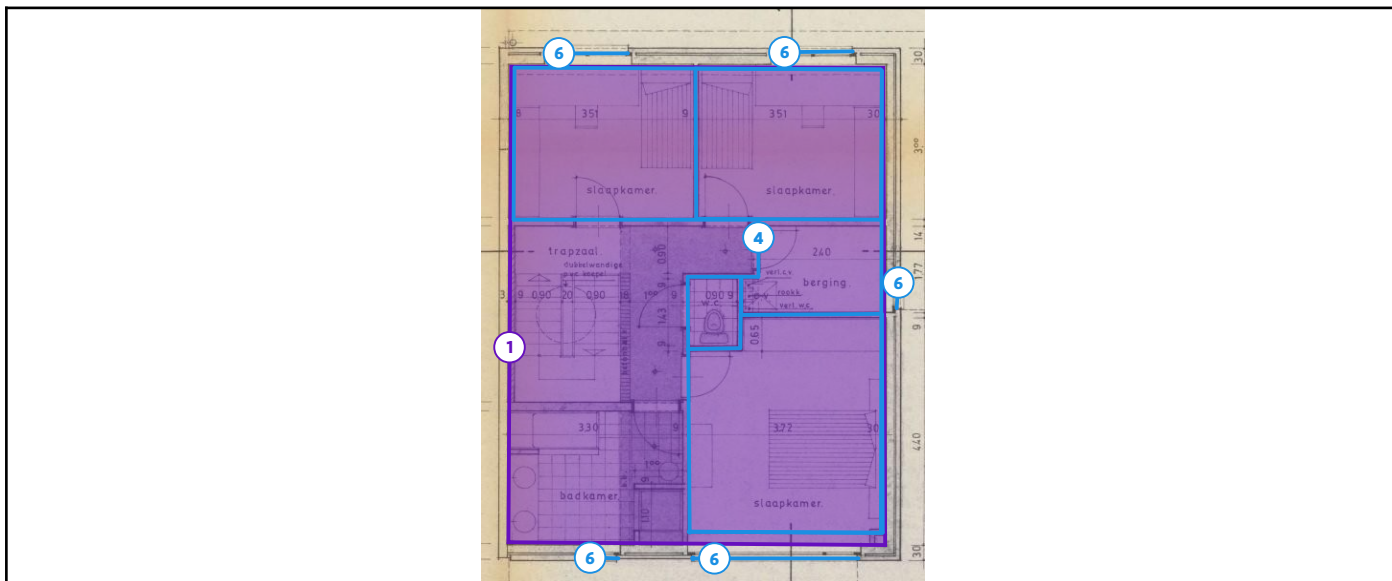
## Plan 1.5: 2V: mastiek-vloeren-pleister wanden

Beschrijving	Type	Actie
1. Vloeren	Advies	-
4. Pleisterwerk wanden	Geen asbest	-
6. Mastiek	Geen asbest	-

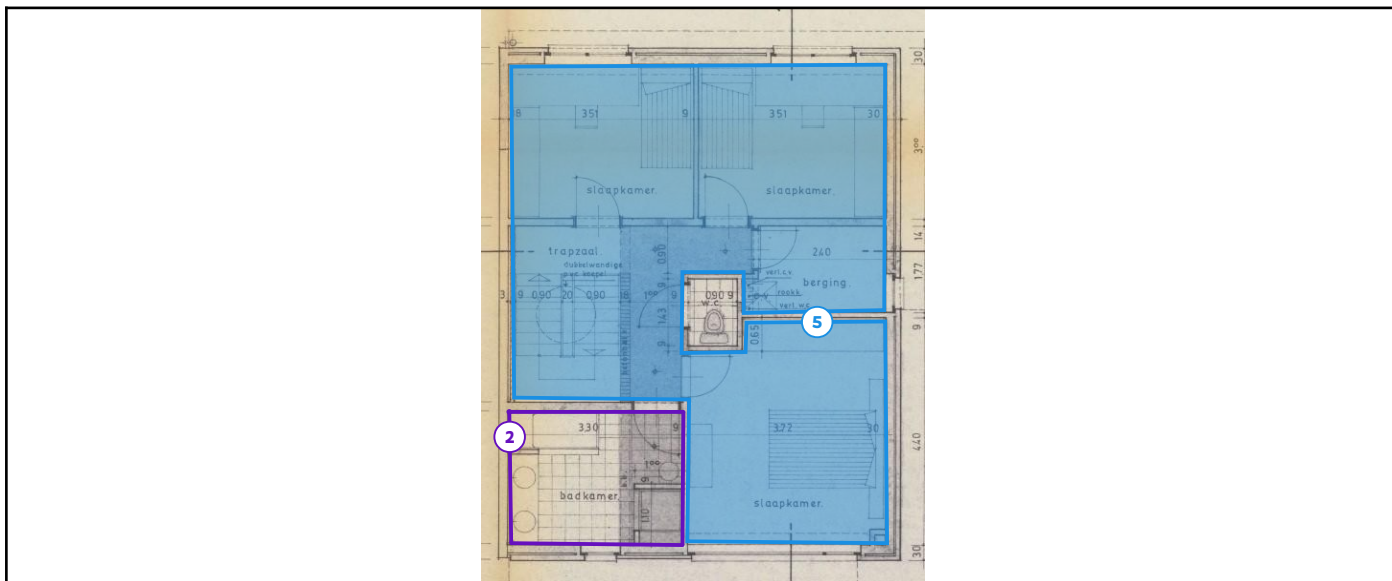
## Plan 1.6: 2V: pleister plafonds-tegellijm

Beschrijving	Type	Actie
2. Tegellijm achter faiencetegels	Advies	-
5. Pleisterwerk plafonds	Geen asbest	-
