Asbestinventarisatetest

Boeksveldplein 20, 2610 Antwerpen

Attestnummer : 20240711-000300.000

Uitgegeven op : 11.07.2024

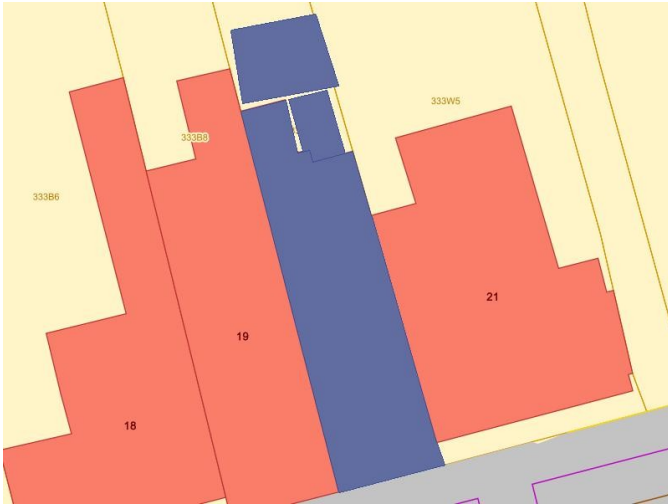
Zone 1: Hoofdgebouw

- 0 Asbestmaterialen
- 0 Beperkingen
- 0 Uitsluitingen
- 0 Roerende goederen
- 0 Puin, steenslag, (water)bodem
- 5 Adviezen**
- 2 Geen asbest**
