Asbestinventarisatetest

Hof ter Groenstraat 19, 2660 Antwerpen

Attestnummer : 20260702-000338.000

Uitgegeven op : 02.07.2026

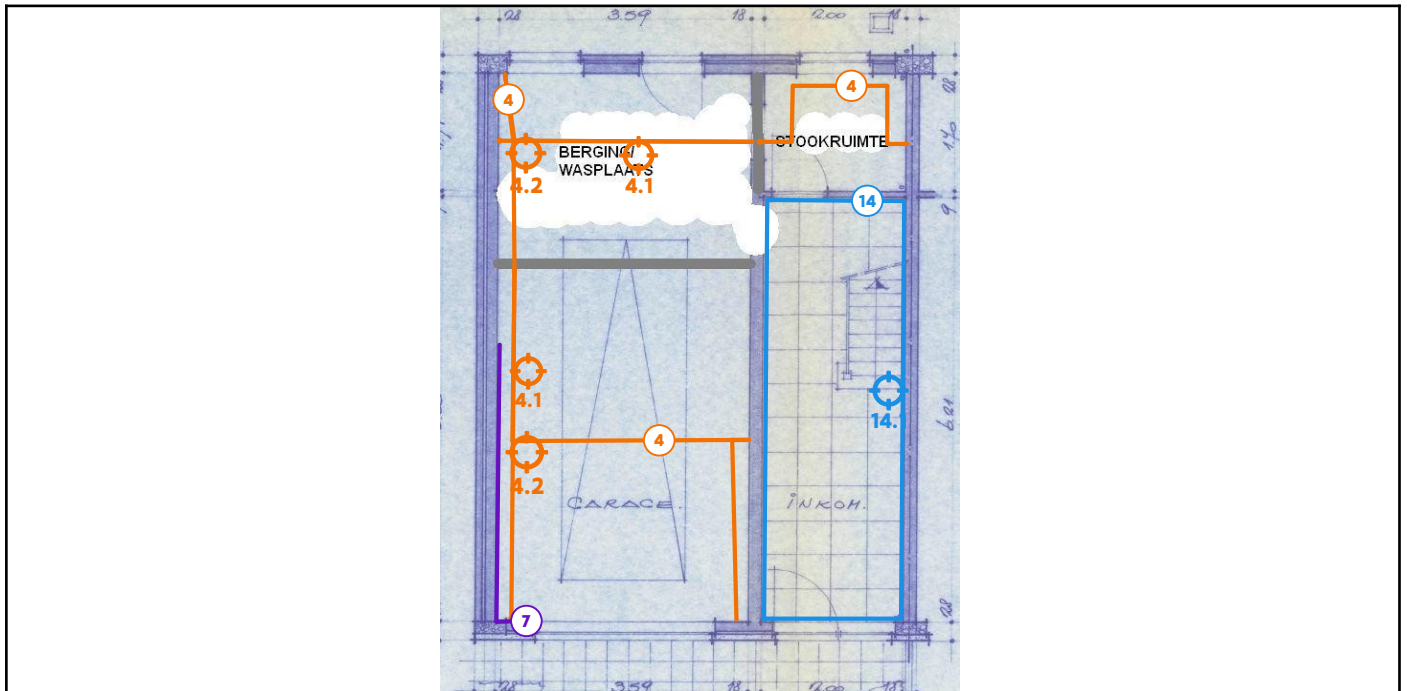
Plan 1.1: GLV: leidingiso-tegellijm-pleister wanden

Beschrijving	Type	Actie
4. Leidingisolatie	Asbestmateriaal	Verwijderen
4.1 Code: MM01	Mengmonster	-
4.2 Code: MM02	Mengmonster	-
7. Tegellijm achter faiencetegels	Advies	-
14. Pleisterwerk wanden	Geen asbest	-
14.1 Code: MM05	Mengmonster	-

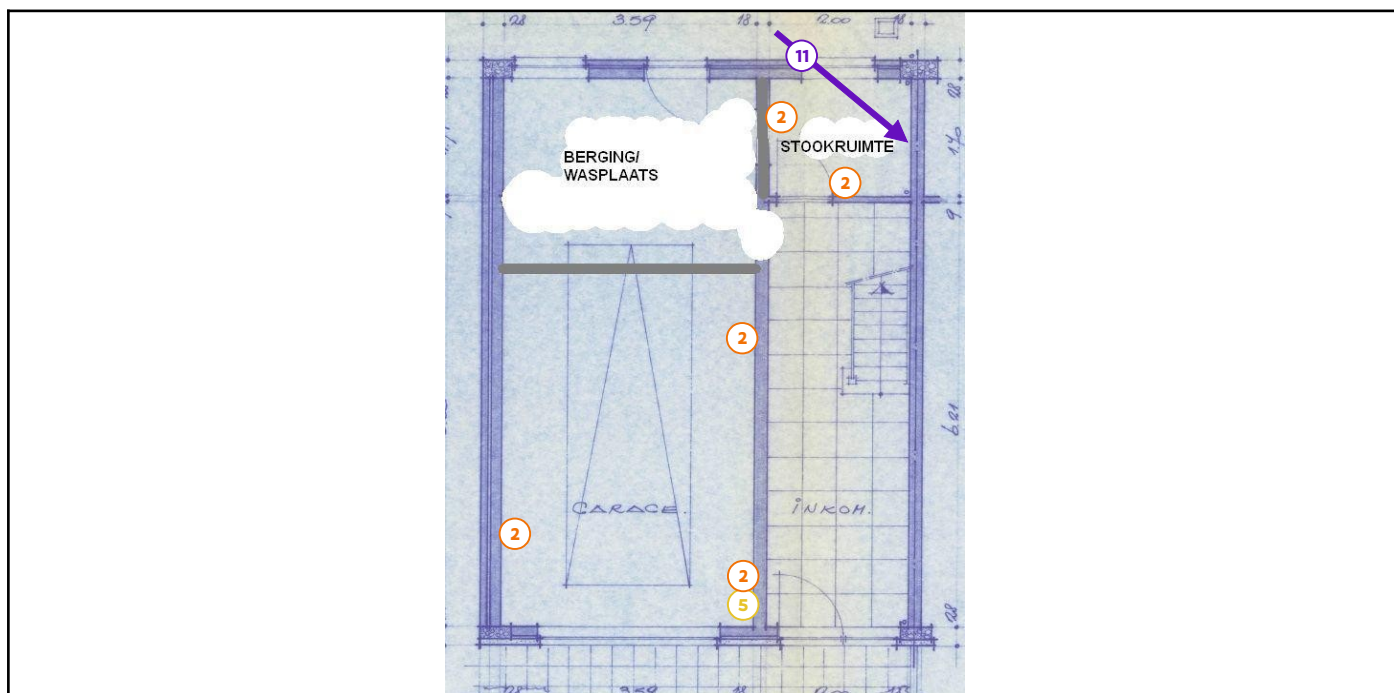
Plan 1.2: GLV: bakeliet-meter-boiler

Beschrijving	Type	Actie
2. Bakeliet toepassingen	Asbestmateriaal	Verwijderen
5. Elektrische meter	Asbestmateriaal	Zorgvuldig beheren
11. Oude boiler	Advies	-

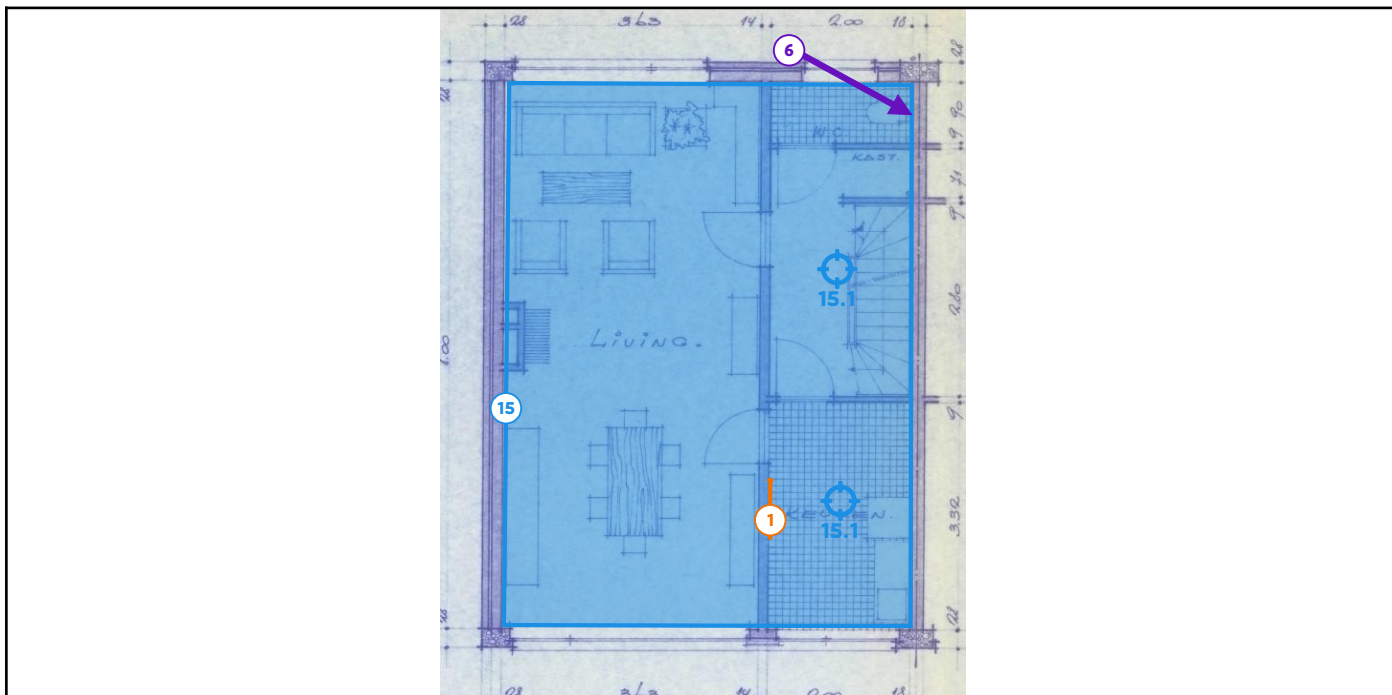
Plan 1.3: 1V: afvoer-DEF-pleister plafonds

Beschrijving	Type	Actie
1. Pakking radiatoren	Asbestmateriaal	Verwijderen
6. Afvoeren toiletten	Advies	-
15. Pleisterwerk plafonds	Geen asbest	-
15.1 Code: MM06	Mengmonster	-

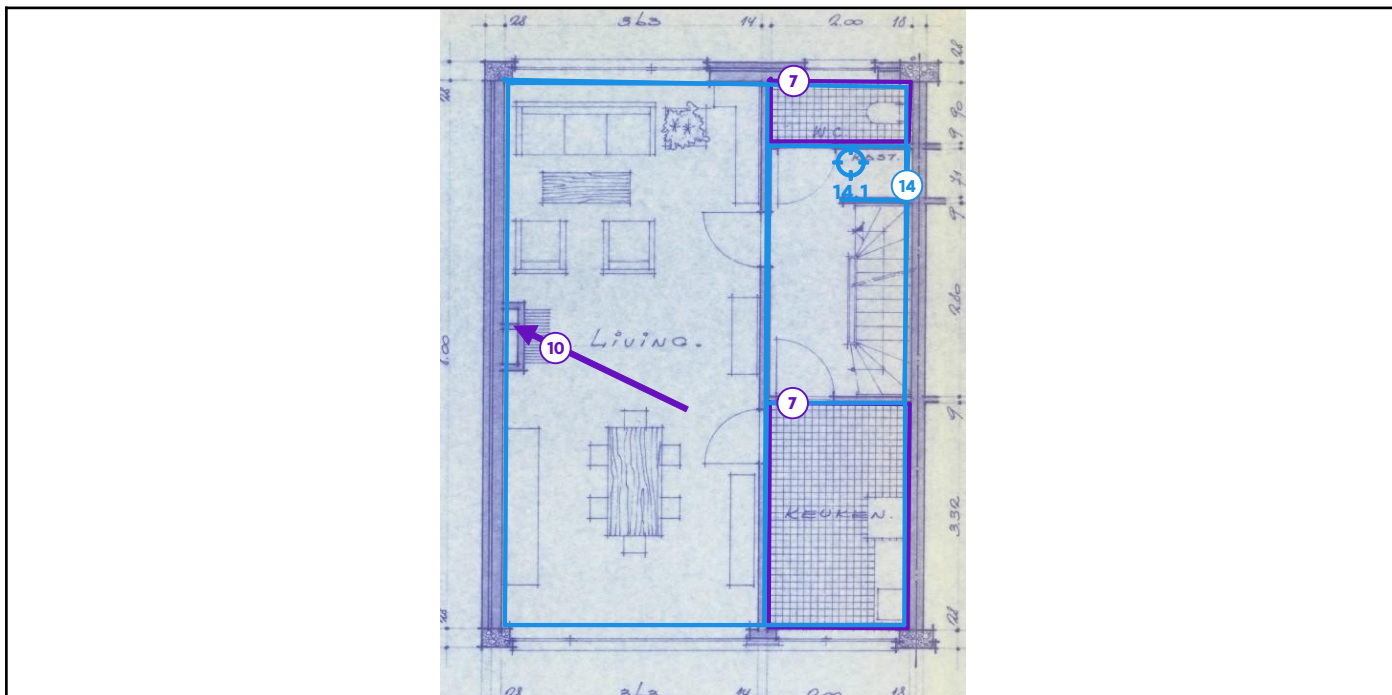
Plan 1.4: 1V: tegelijm-pleister wanden-haard

Beschrijving	Type	Actie
7. Tegelijm achter faiencetegels	Advies	-
10. Haard	Advies	-
14. Pleisterwerk wanden	Geen asbest	-
14.1 Code: MM05	Mengmonster	-

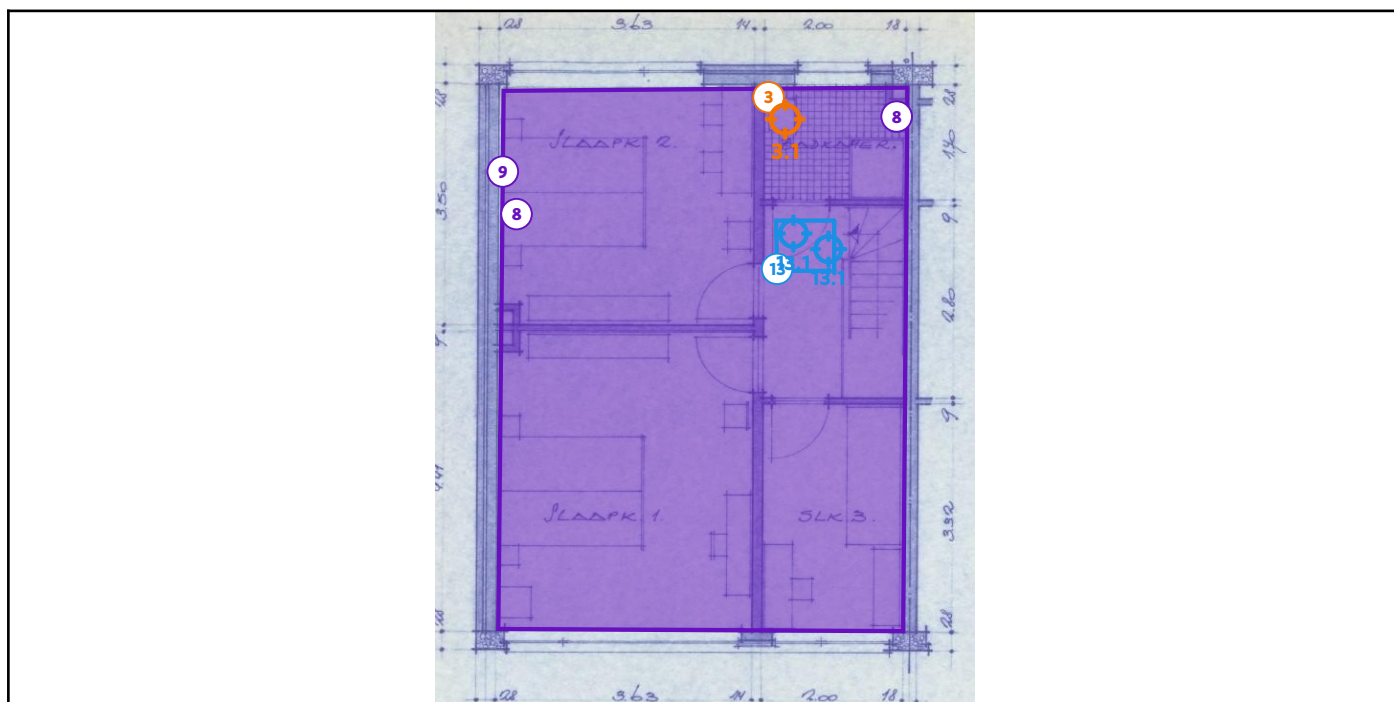
Plan 1.5: 2V: afvoer-vloeren-schouwen-pleister koepel

Beschrijving	Type	Actie
3. Afvoerbuis in asbestcement	Asbestmateriaal	Verwijderen
3.1 Code: PM04	Puntmonster	-
8. Schouwen	Advies	-
9. Vloeren	Advies	-
13. Pleisterwerk rond koepel	Geen asbest	-
13.1 Code: MM07	Mengmonster	-

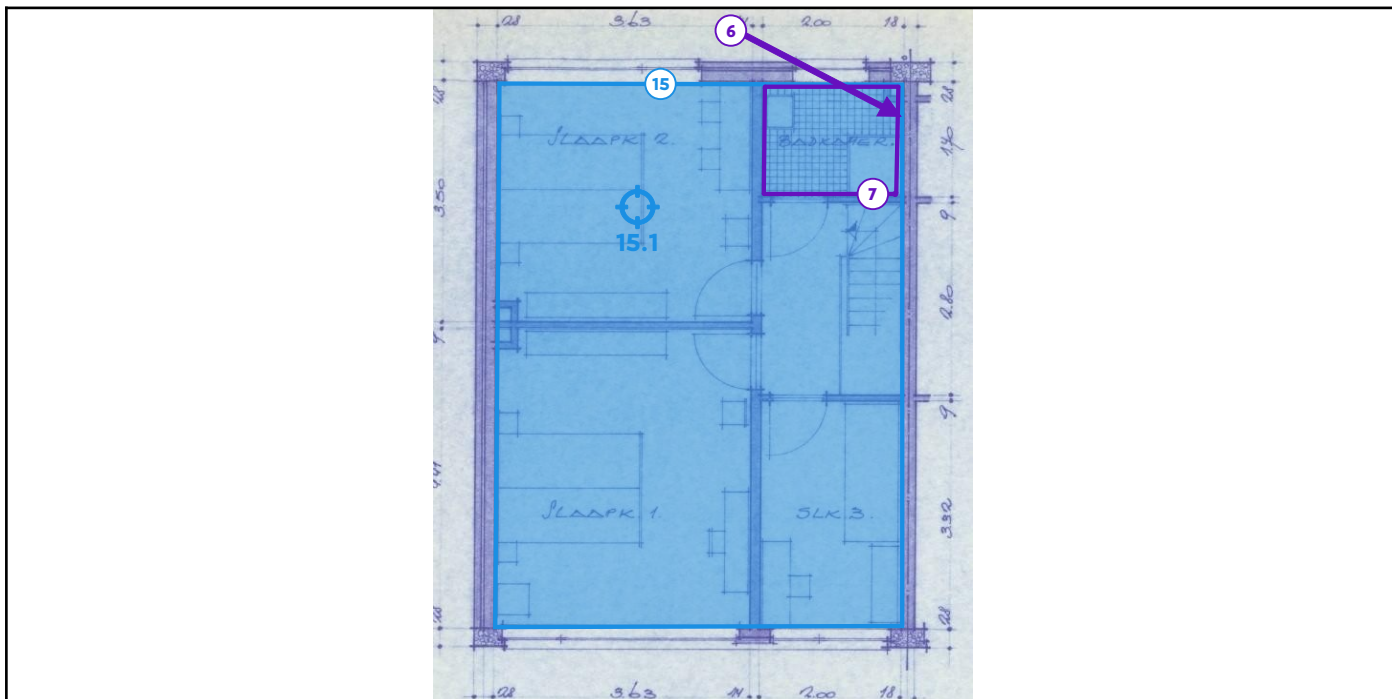
Plan 1.6: 2V: afvoer-pleister plafonds-tegellijm

Beschrijving	Type	Actie
6. Afvoeren toiletten	Advies	-
7. Tegellijm achter faiencetegels	Advies	-
15. Pleisterwerk plafonds	Geen asbest	-
15.1 Code: MM06	Mengmonster	-
