Asbestinventarisatetest

Heistraat 162/001, 2610 Antwerpen

Attestnummer : 20260107-000204.000

Uitgegeven op : 07.01.2026

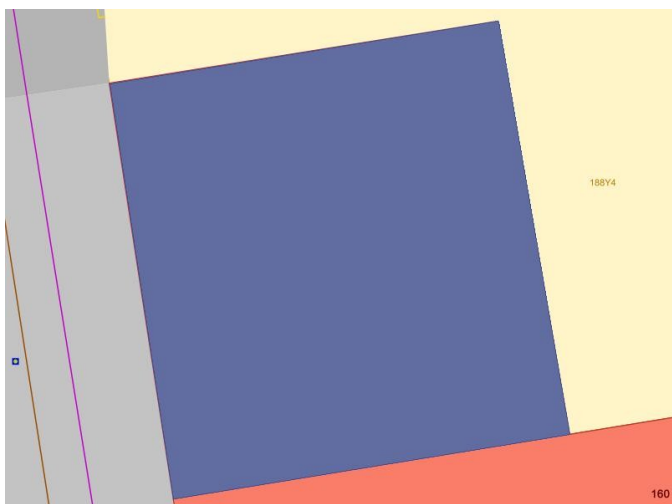
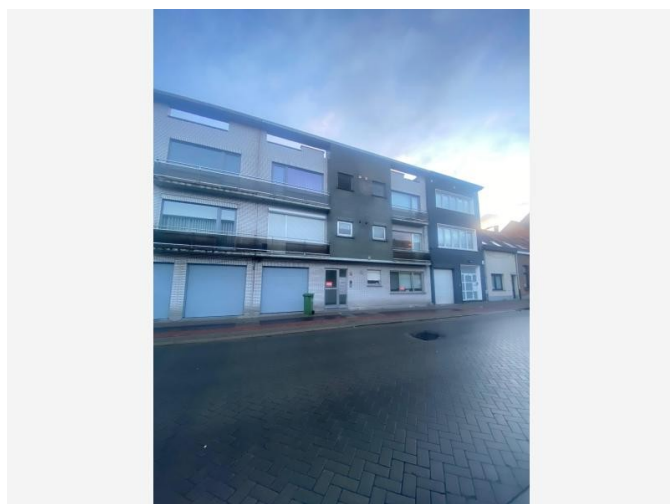
Zone 1: Appartement en garage

- 2 Asbestmaterialen**
- 0 Beperkingen
- 0 Uitsluitingen
- 0 Roerende goederen
- 0 Puin, steenslag, (water)bodem
- 1 Advies**
- 2 Geen asbest**
