# Asbestinventarisatetest

Jan Van Canlaan 35/202, 2660 Antwerpen

Attestnummer : **20260715-000305.000**

## Zone 1: App

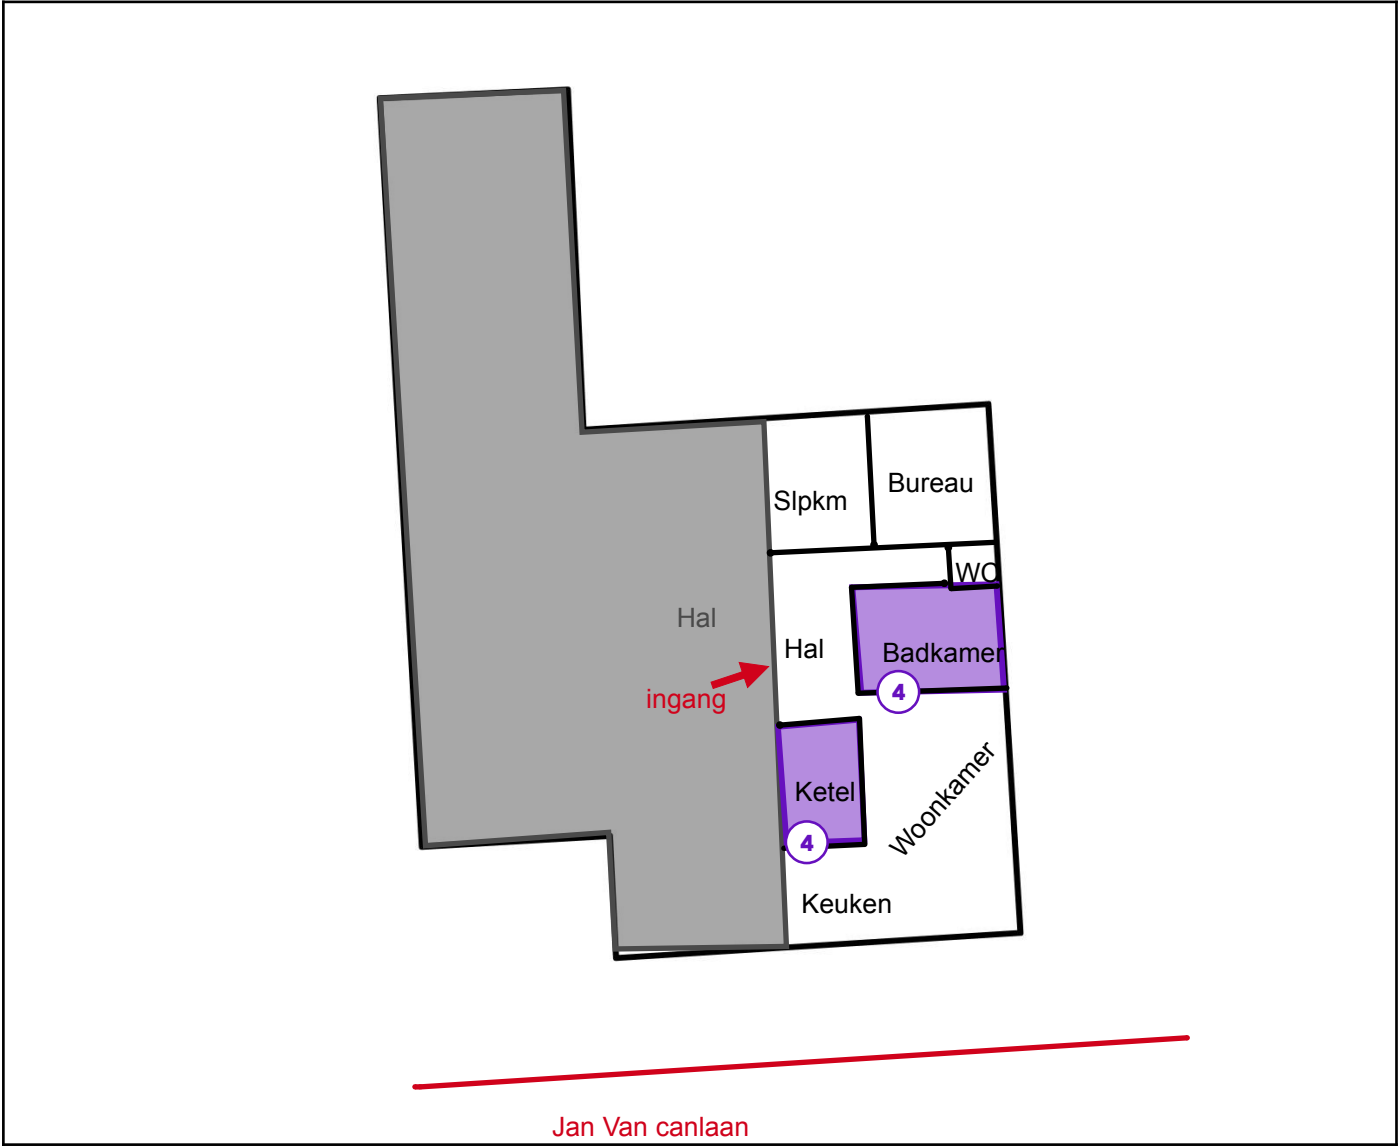
# Plan 1.2: Plan 1

| Beschrijving | Type | Actie |
|---|---|---|
| 4. Tegellijm (stookruimte - kelder - badkamer) | Advies | - |

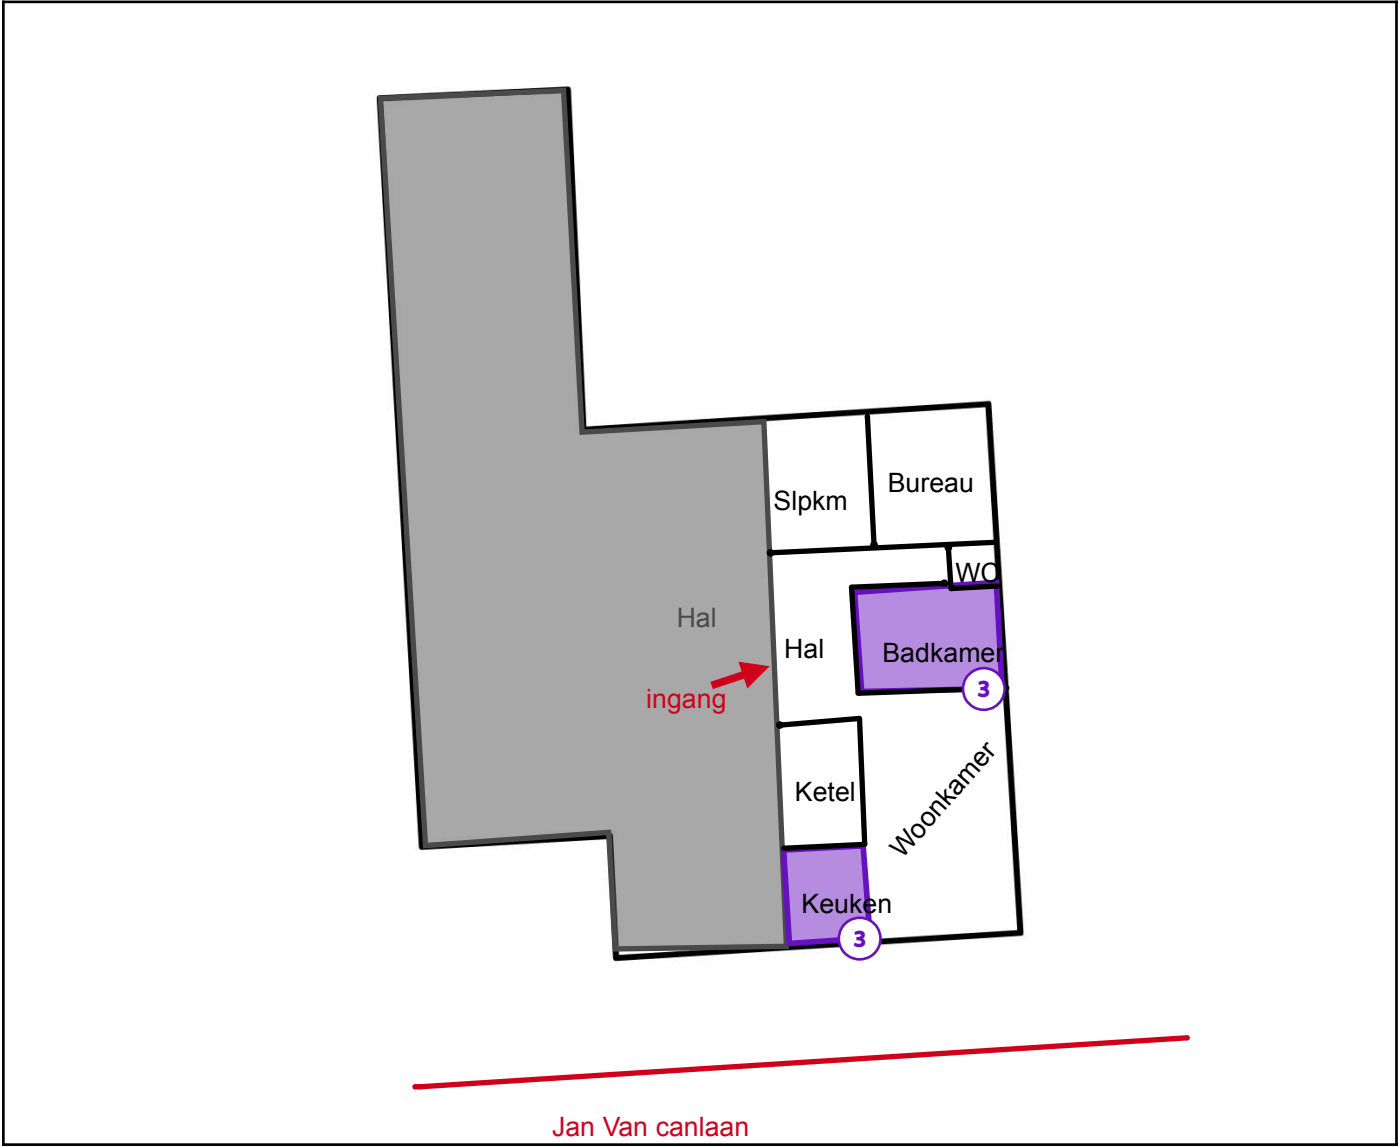
# Plan 1.3: Plan 2

| Beschrijving | Type | Actie |
|---|---|---|
| 3. Plafonds met voorzetpanelen | Advies | - |

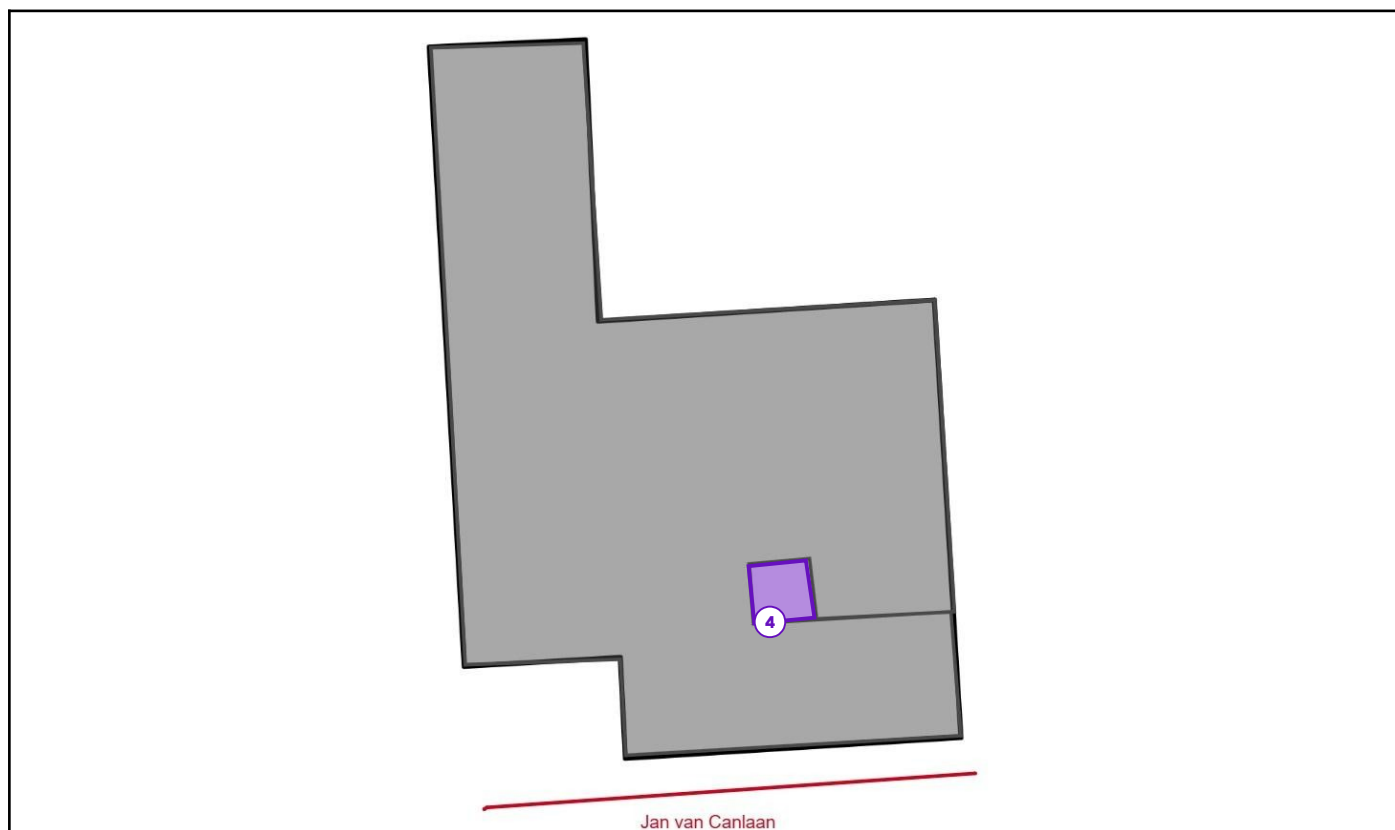
## Plan 1.6: kelder

| Beschrijving | Type | Actie |
|---|---|---|
| 4. Tegellijm (stookruimte - kelder - badkamer) | Advies | - |
