# Asbestinventarisatetest

Jan Baptist Pittoorsstraat 63/1, 2110 Wijnegem

Attestnummer : **20260726-000048.000**

Uitgegeven op : **26.07.2026**

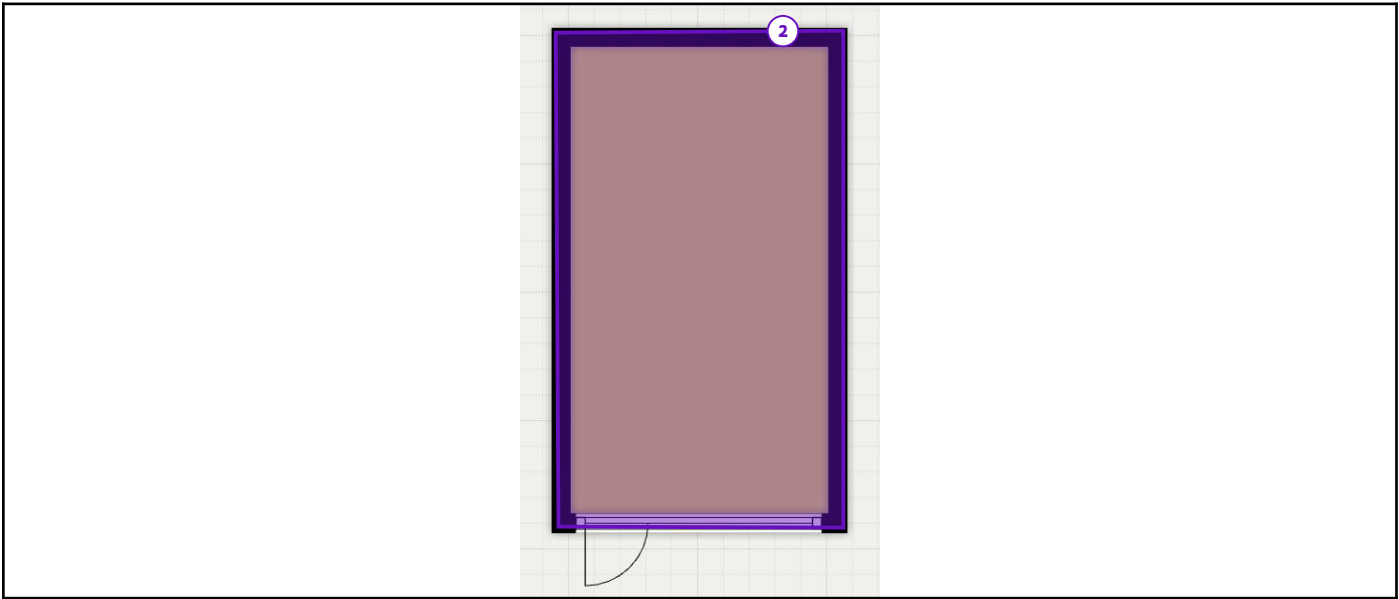
# Plan 2.1: Garagebox 16

| Beschrijving | Type | Actie |
|---|---|---|
| 2. Garagebox 16 | Advies | - |

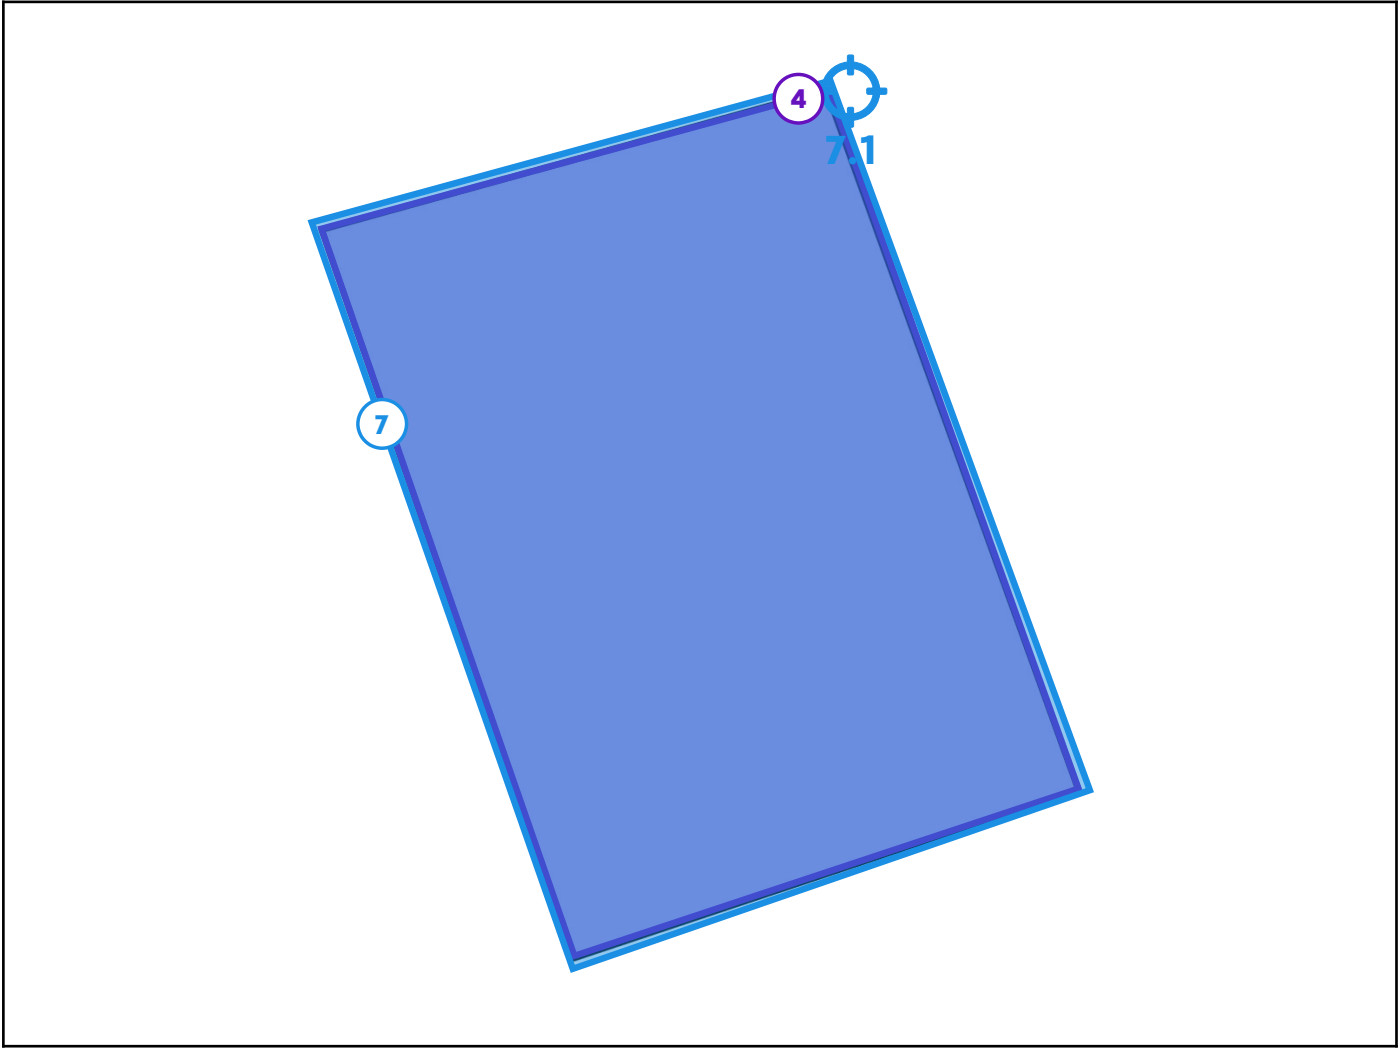
### Plan 3.1: Tuinberging plan

| Opmerking | De roofing op het dak van de tuinberging werd bemonsterd ter hoogte van de toplaag om structurele gevolgschade (lekkage) te vermijden. In het kader van het niet destructief onderzoek konden eventuele onderliggende lagen niet geïnspecteerd worden. De aangegeven hoeveelheden berusten op een zo nauwkeurig mogelijke opmeting en kunnen niet letterlijk overgenomen worden in het kader van een meetstaat voor eventuele werken. Hieraan kunnen geen rechten worden ontleend. |
