# Asbestinventarisatetest

Lucas Henninckstraat 35, 2610 Antwerpen

Attestnummer : 20260805-000158.000

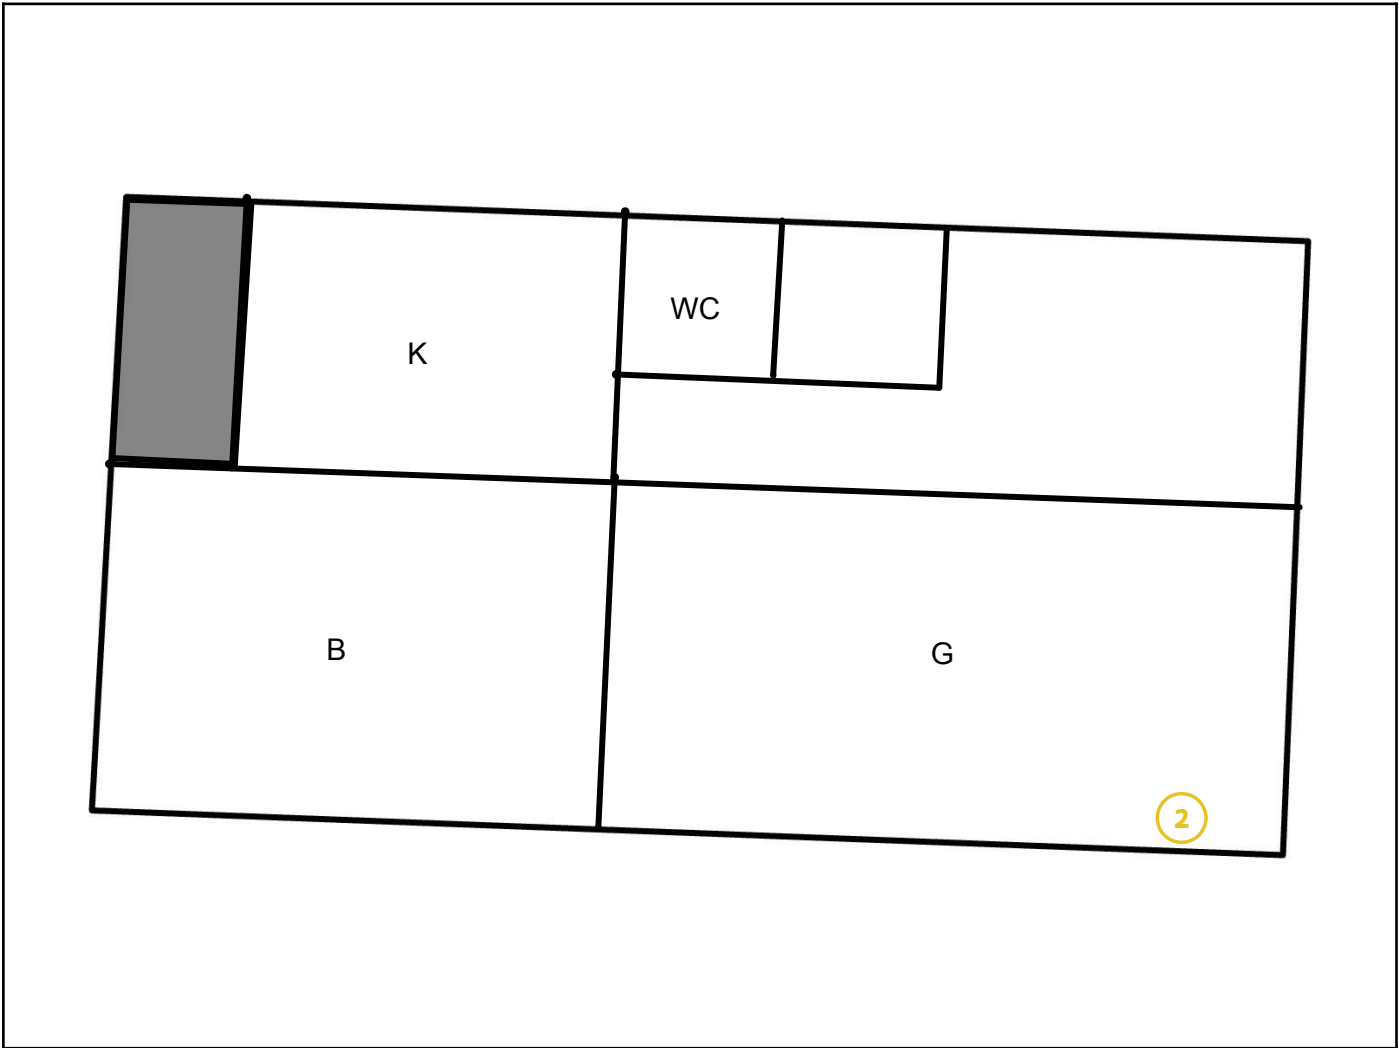
# Plan 1.1: Gelijkvloers plan

| Beschrijving | Type | Actie |
|---|---|---|
| 2. Bakeliet garage | Asbestmateriaal | Zorgvuldig beheren |

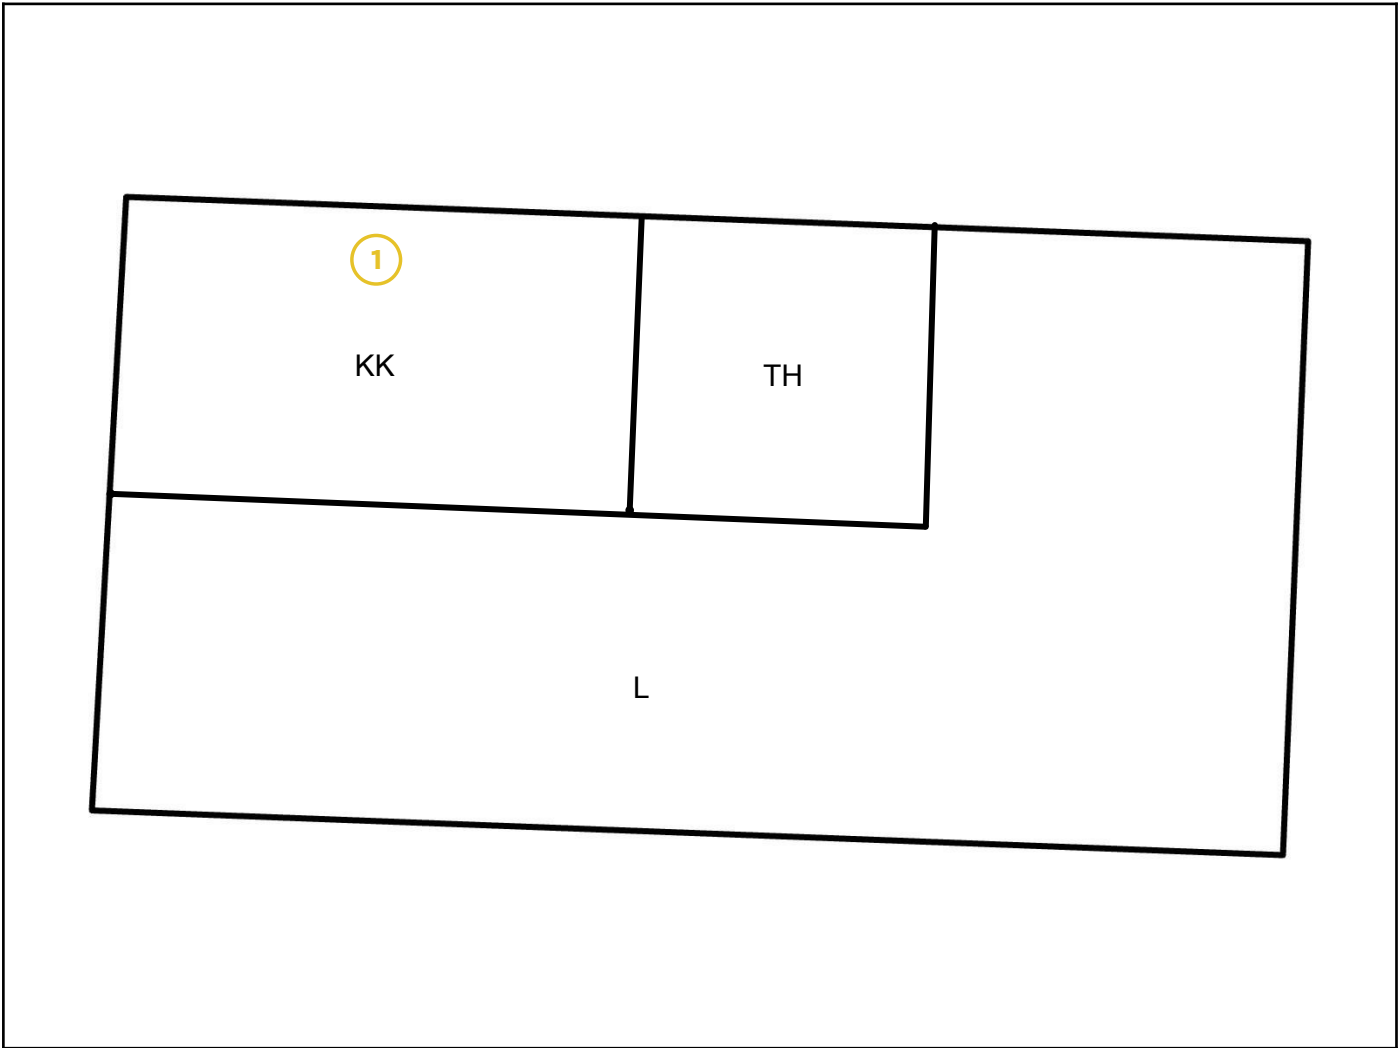
# Plan 1.4: Eerste verdieping plan

| Beschrijving | Type | Actie |
|---|---|---|
| 1. Anti-dreunlaag keuken | Asbestmateriaal | Zorgvuldig beheren |

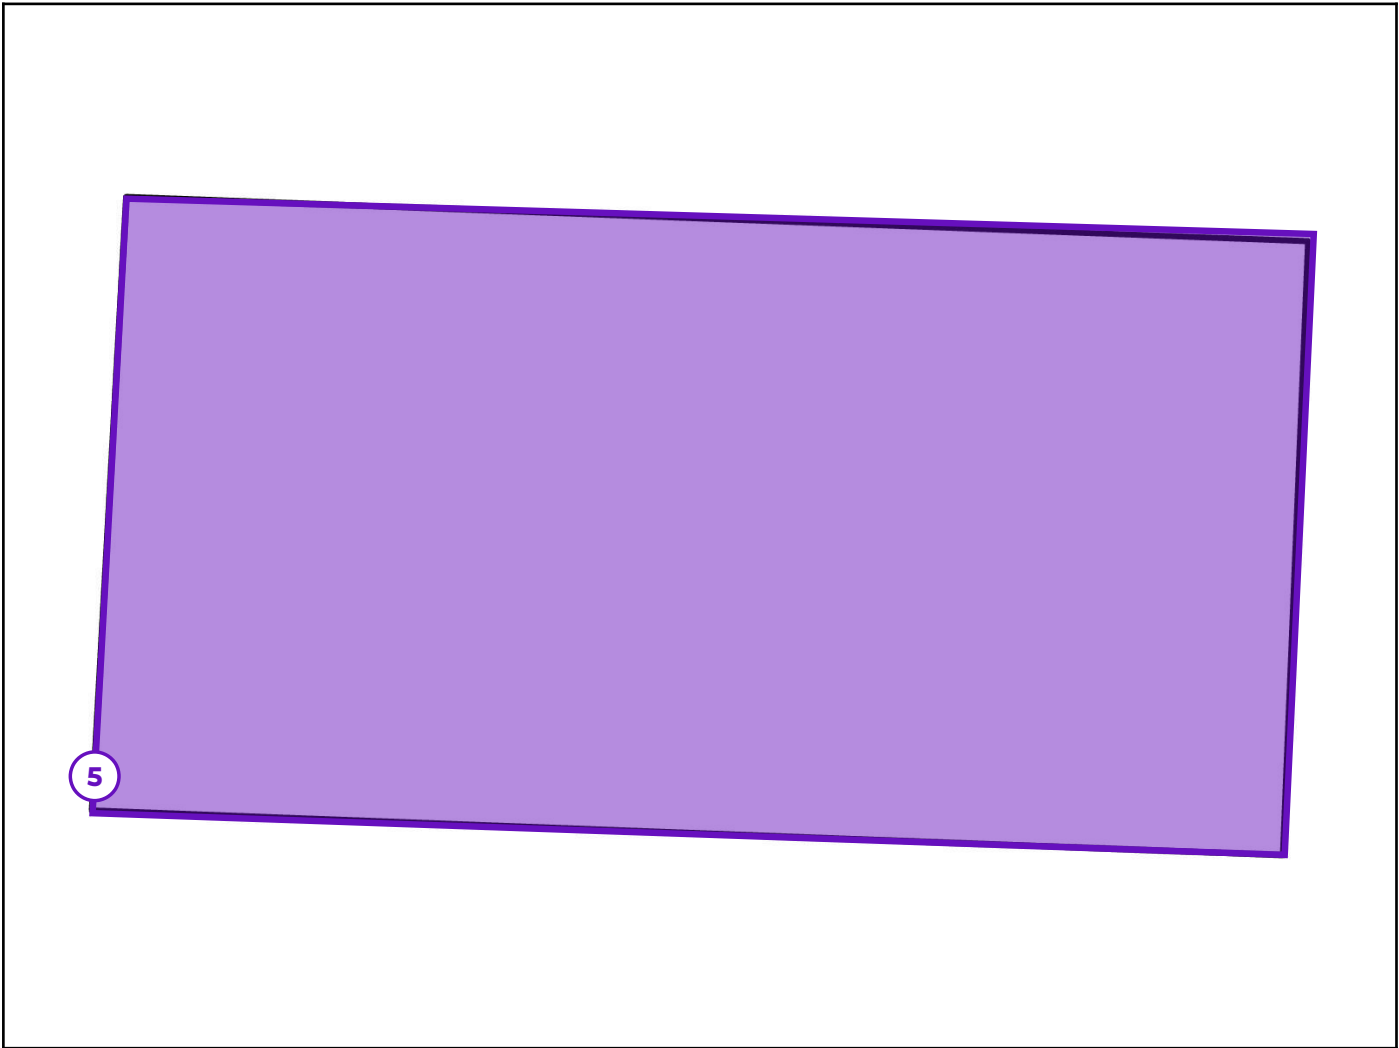
# Plan 1.9: Dak plan

| Beschrijving | Type | Actie |
|---|---|---|
| 5. Plat dak | Beperking | - |
