# Asbestinventarisatetest

Antwerpsesteenweg 13/001, 2660 Antwerpen

Attestnummer : 20260311-000297.000

Uitgegeven op : 11.03.2026

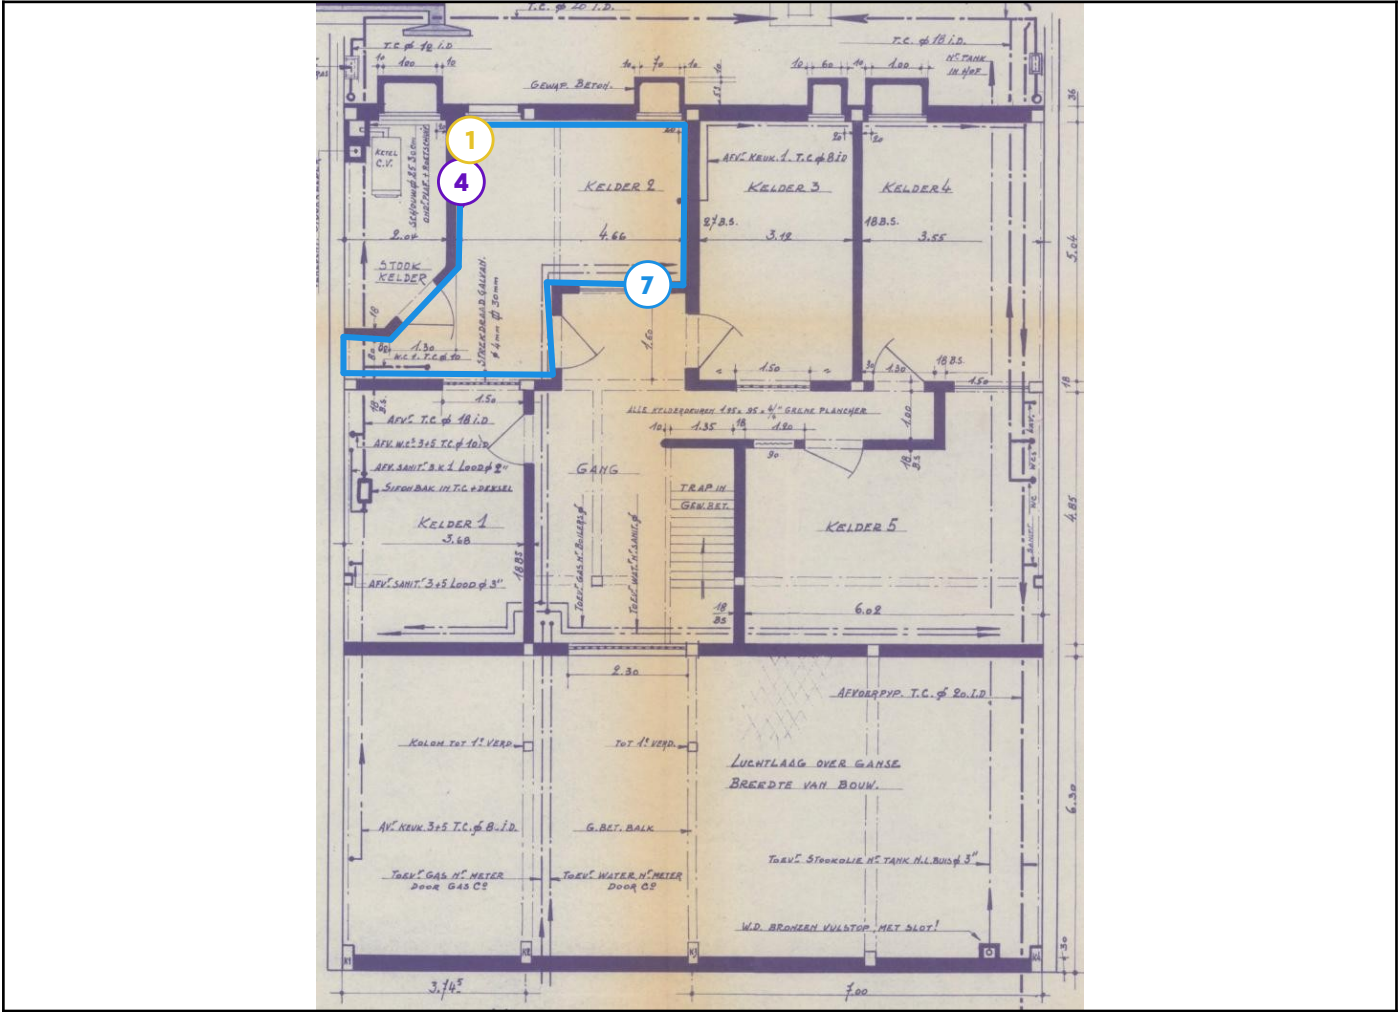
# Plan 1.1: Kelder -1

| Beschrijving | Type | Actie |
|---|---|---|
| 7. Cementering kelderberging | Geen asbest | - |

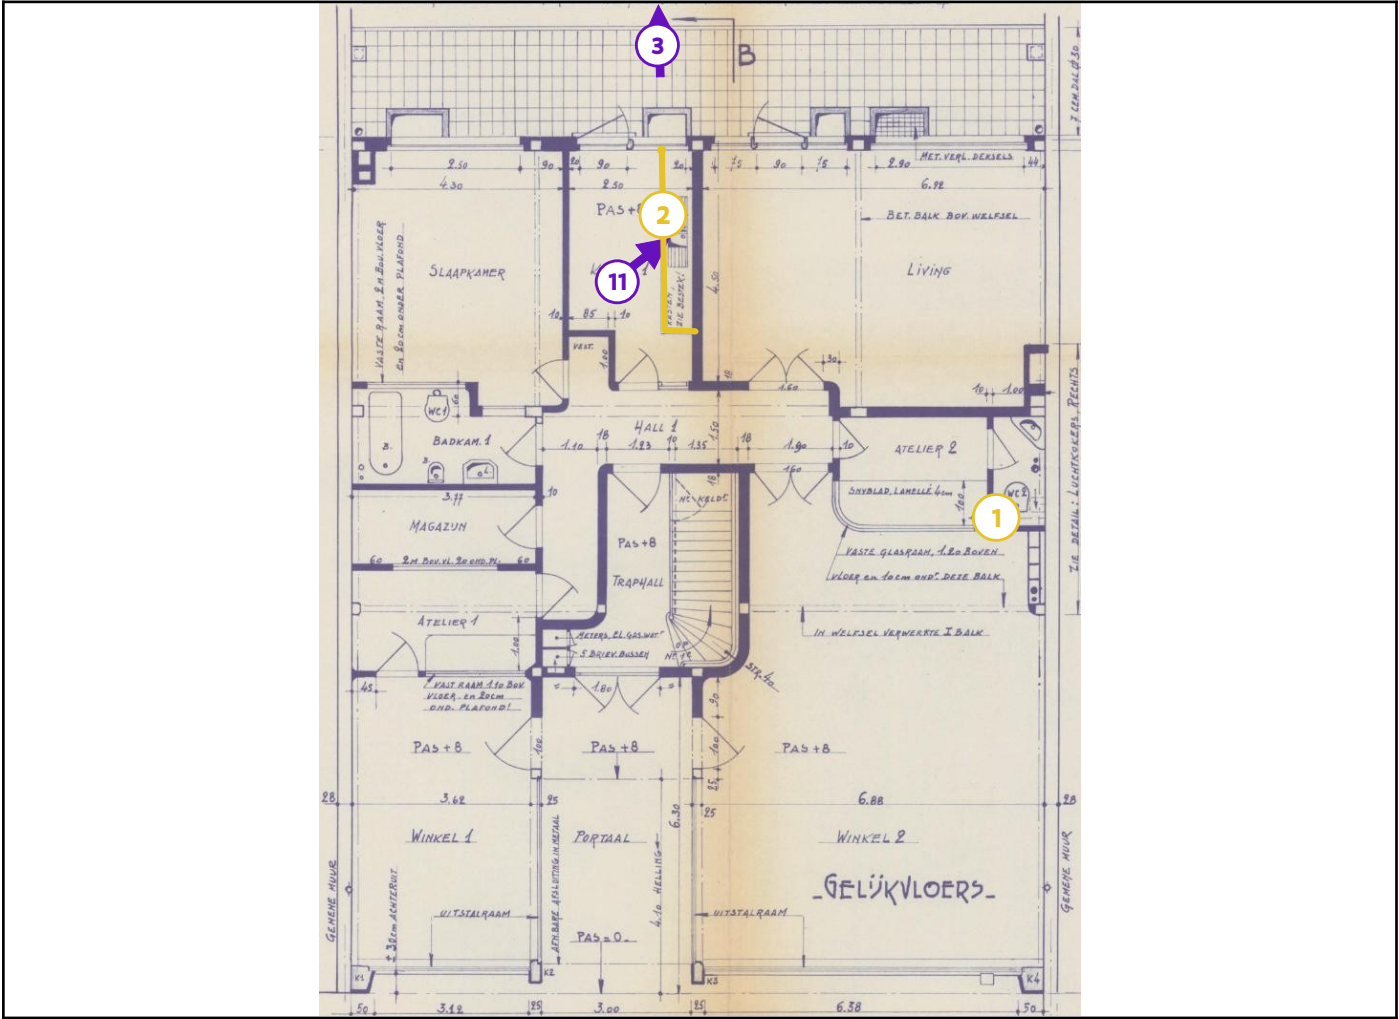
# Plan 1.2: Appartement GLV

| Beschrijving | Type | Actie |
|---|---|---|
| 11. Doorstromer | Overige ruimte of materiaal | - |

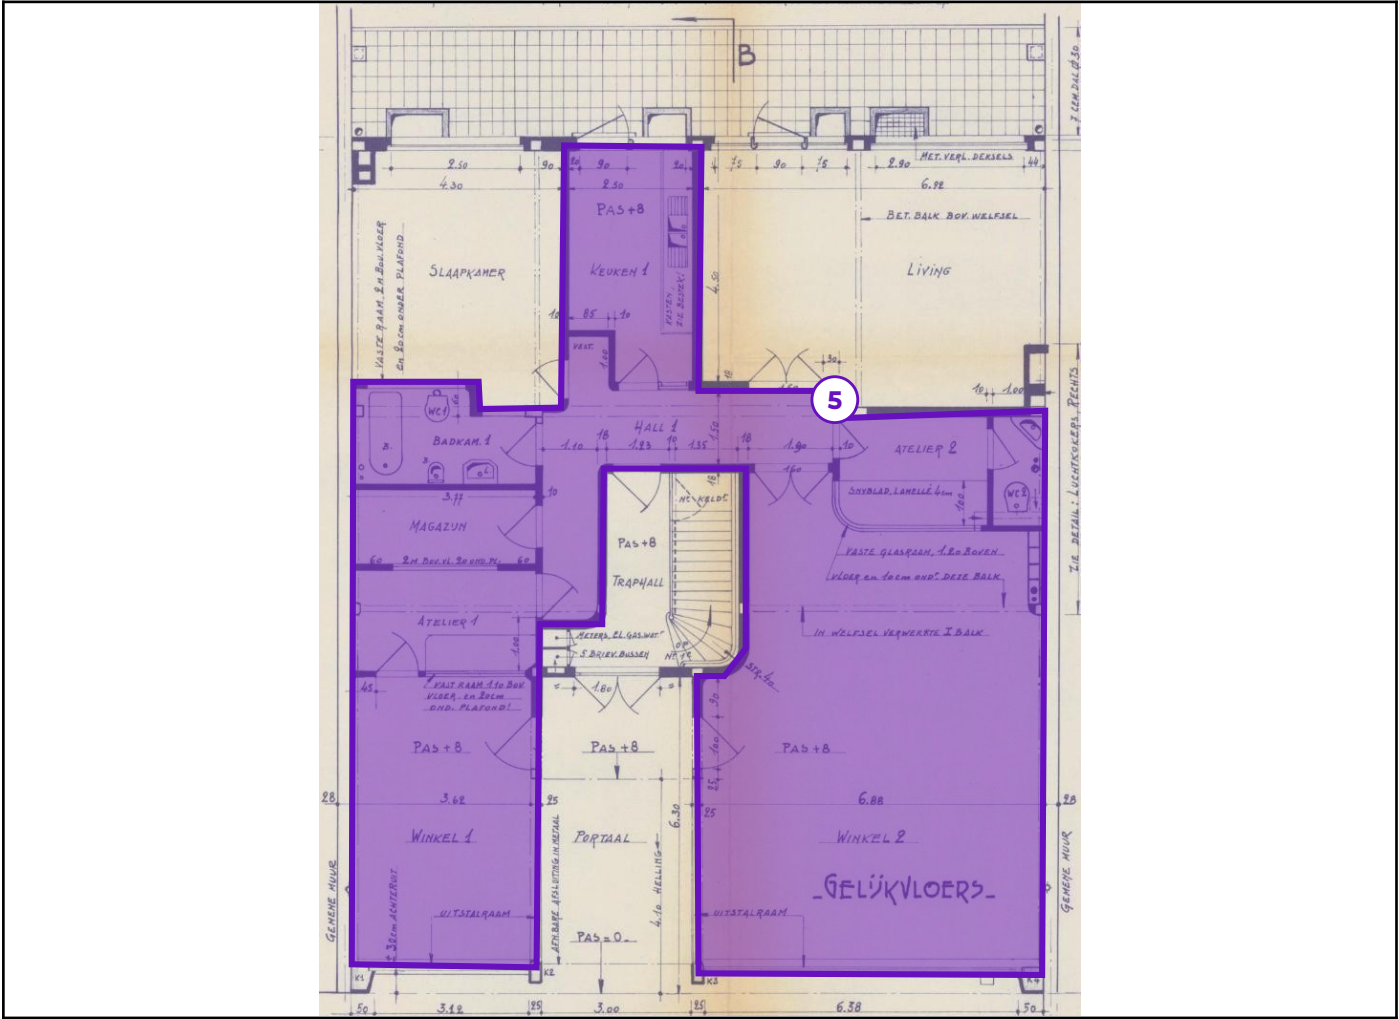
# Plan 1.3: Appartement GLV (vloeren)

| Beschrijving | Type | Actie |
|---|---|---|
| 5. Tegellijm | Advies | - |

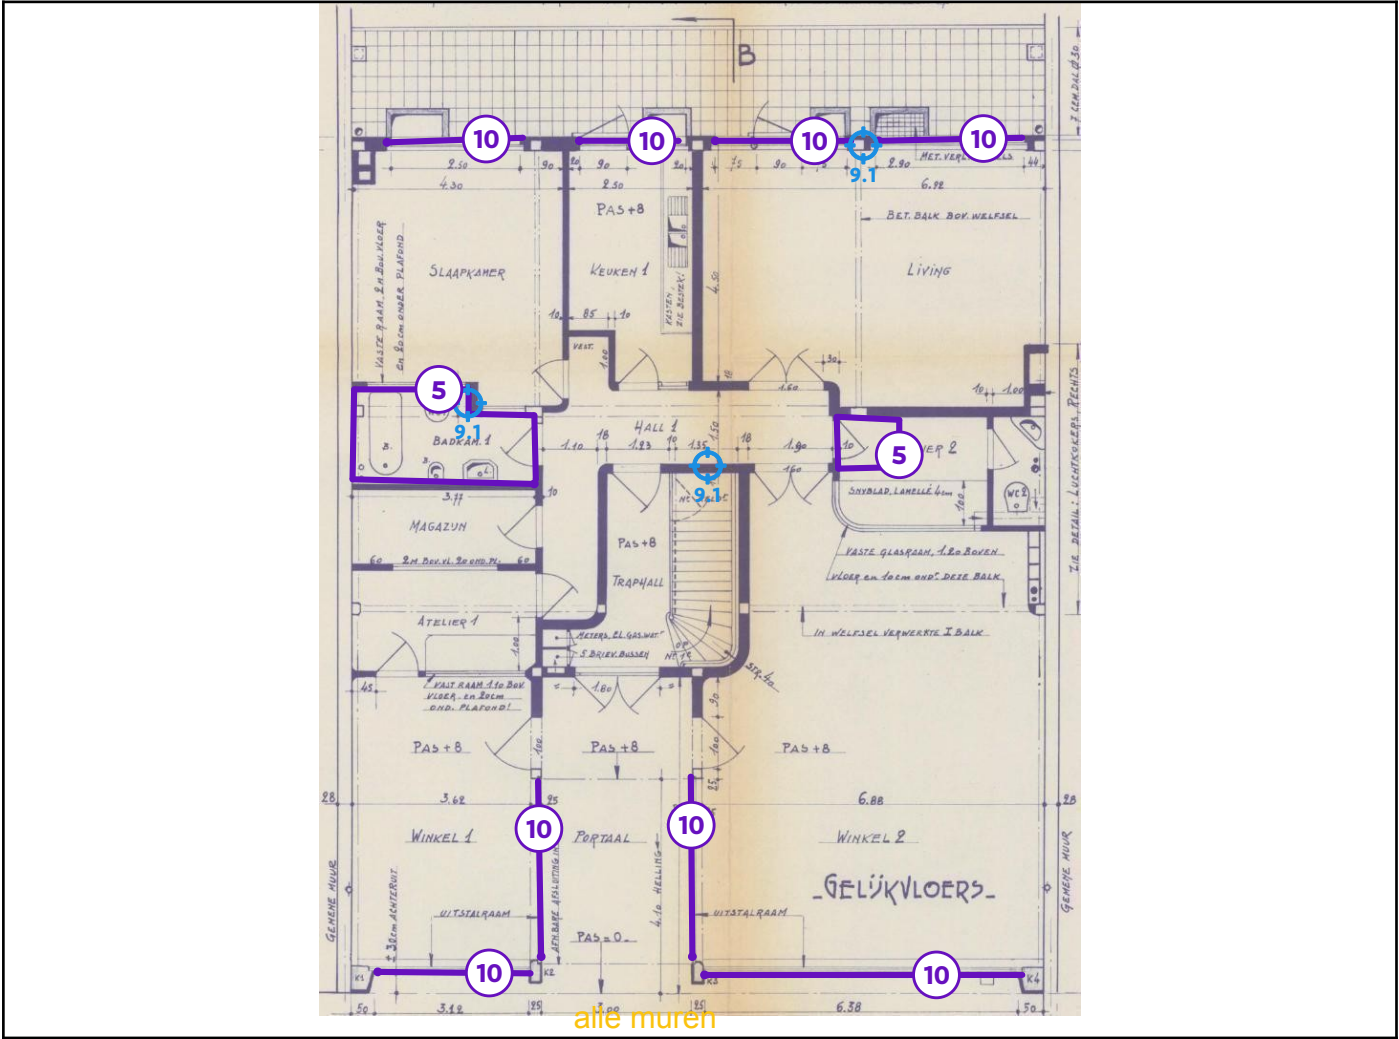
# Plan 1.4: Appartement GLV (muren)

| Beschrijving | Type | Actie |
|---|---|---|
| 10. Afdichtingsmateriaal aan schrijnwerk | Overige ruimte of materiaal | - |
