# Asbestinventarisatetest

Voorzorgstraat 4, 2660 Antwerpen

Attestnummer : **20260423-000461.000**

Uitgegeven op : **23.04.2026**

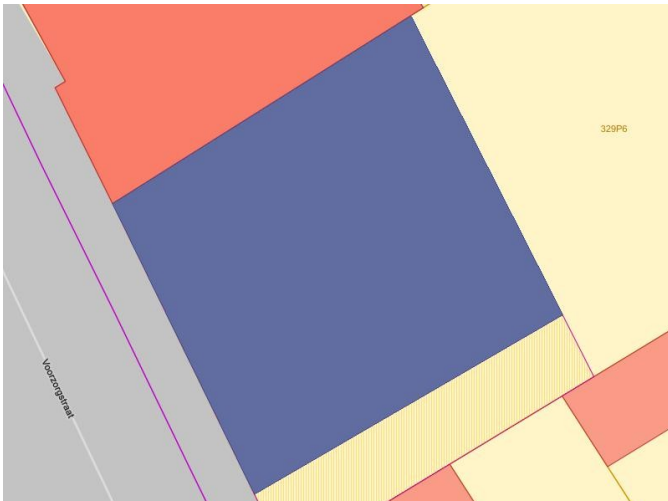
## Zone 1: Hoofdgebouw

Tijdens de inspectie vastgesteld:

- 0 Asbestmaterialen
- 0 Beperkingen
- 0 Uitsluitingen
- 0 Roerende goederen
- 0 Puin, steenslag, (water)bodem
- 0 Adviezen
- 2 Geen asbest**
