# Asbestinventarisatattest

Amerikalei 30/401, 2000 Antwerpen

Attestnummer : 20260829-000074.000

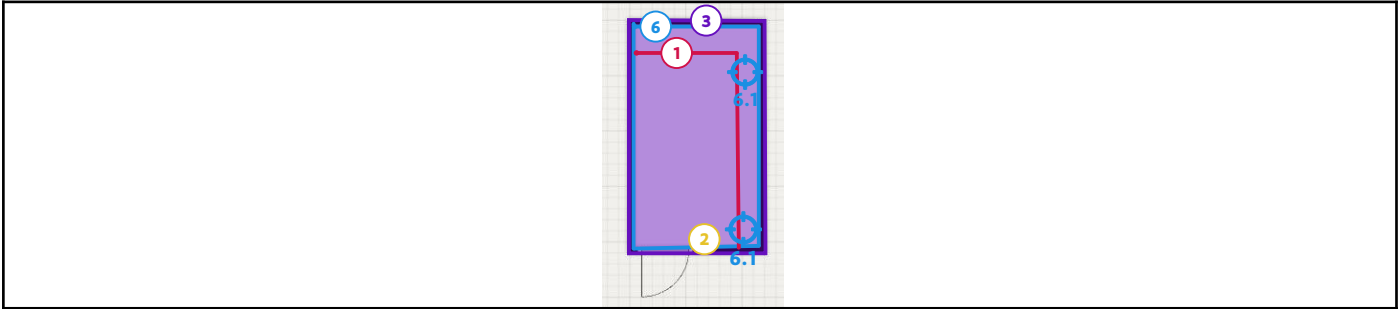
# Plan 1.1: Kelderberging 7: bakeliet-cementering-leidingiso

| Opmerking | <p>In de kelderberging hangt een oude schakelaar die bakeliet kan bevatten. Geen staalname mogelijk vanwege het risico op grotere dan door de monstername inherente schade. De aangegeven hoeveelheden berusten op een ruwe inschatting en kunnen niet letterlijk overgenomen worden in het kader van een meetstaat voor eventuele werken. Hieraan kunnen geen rechten worden ontleend.</p> |
