# Asbestinventarisatetest

Alfons Schneiderlaan 82/3, 2100 Antwerpen

Attestnummer : 20231215-000304.000

Uitgegeven op : 15.12.2023

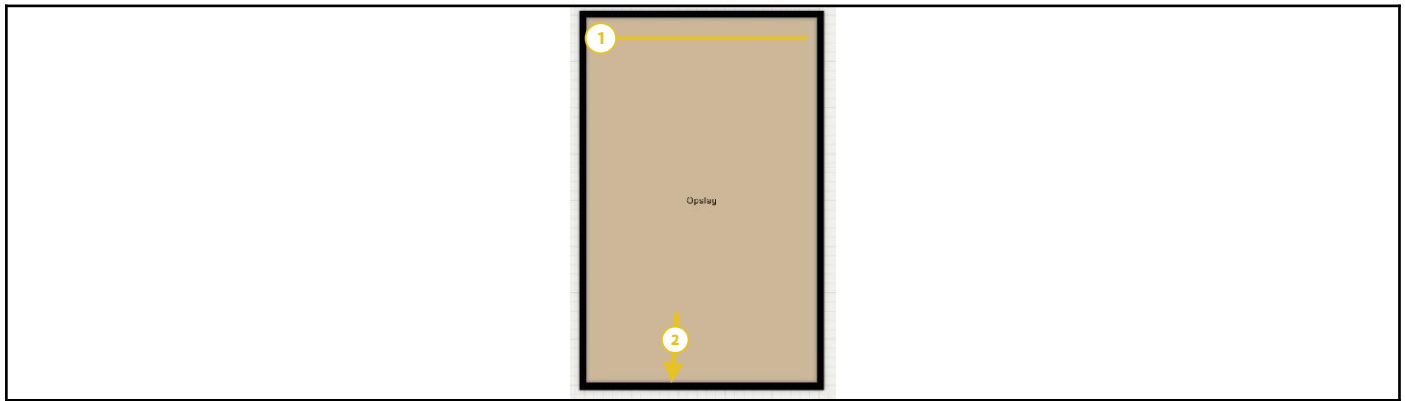
## Plan 1.2: Kelder

| Beschrijving | Type | Actie |
|---|---|---|
| 2. Bakeliet schakelaar/stopcontacten | Asbestmateriaal | Zorgvuldig beheren |

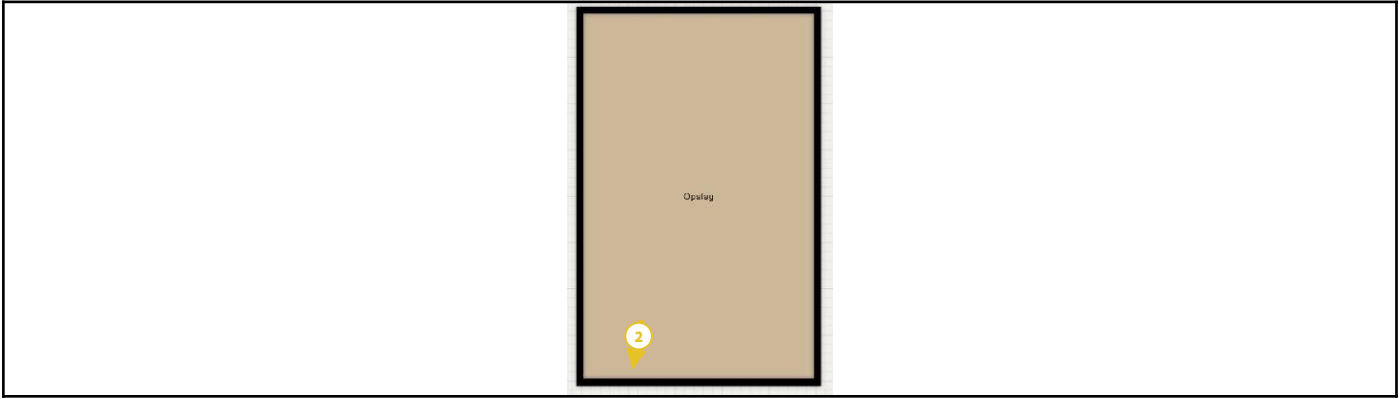
# Plan 1.3: Kelder

| Beschrijving | Type | Actie |
|---|---|---|
| 2. Bakeliet schakelaar/stopcontacten | Asbestmateriaal | Zorgvuldig beheren |
