# Asbestinventarisat attest

Depotstraat 23, 2620 Hemiksem

Attestnummer : **20260828-000307.000**

Uitgegeven op : **28.08.2026**

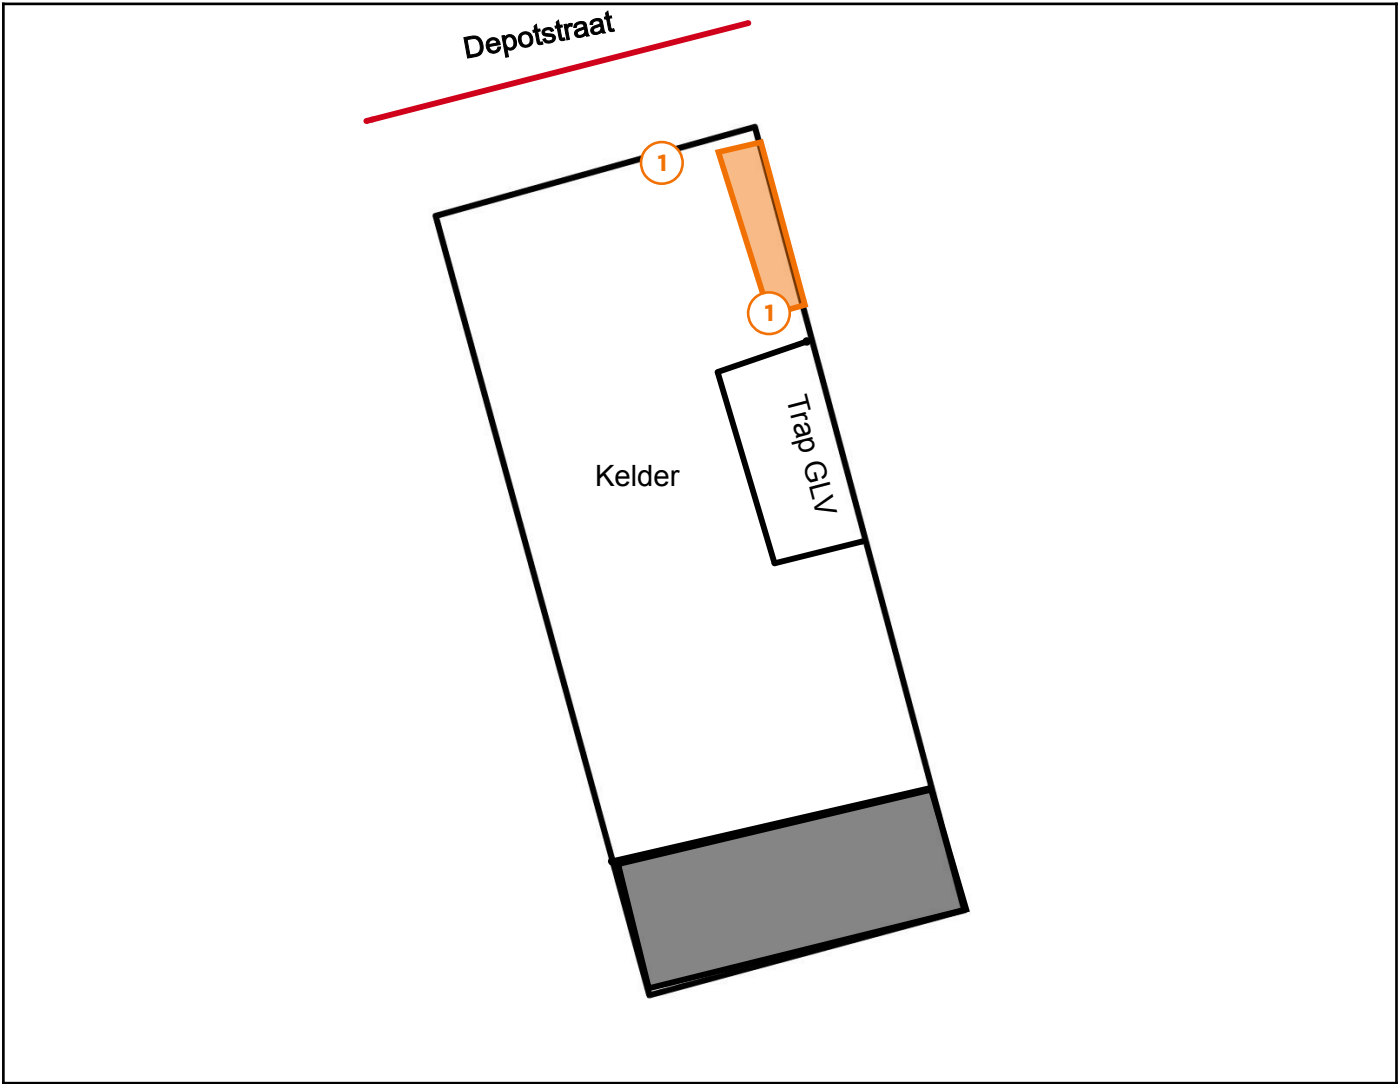
# Plan 1.3: Kelder 2

| Beschrijving | Type | Actie |
|---|---|---|
| 1. Bakeliet tellerkast + 3 schakelaars + 3 stopcontacten + schroefdraad | Asbestmateriaal | <div>Verwijderen</div> |

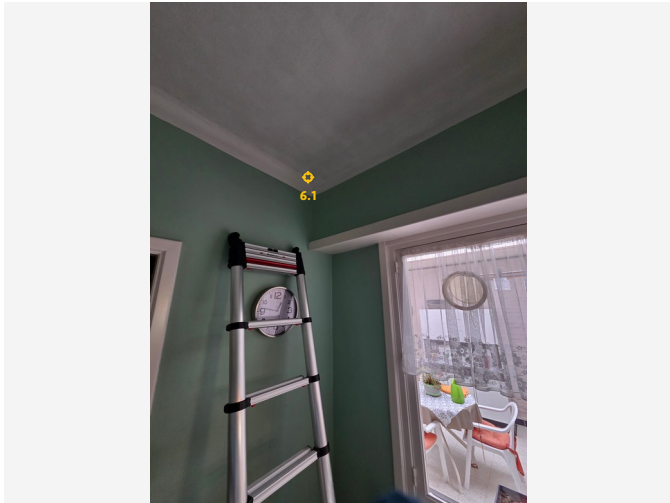
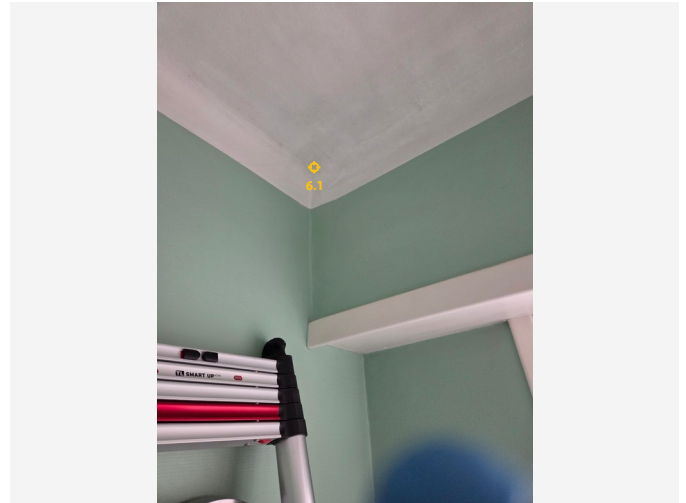
## Fiche 6: Pleisterwerk plafonds

Geen asbest

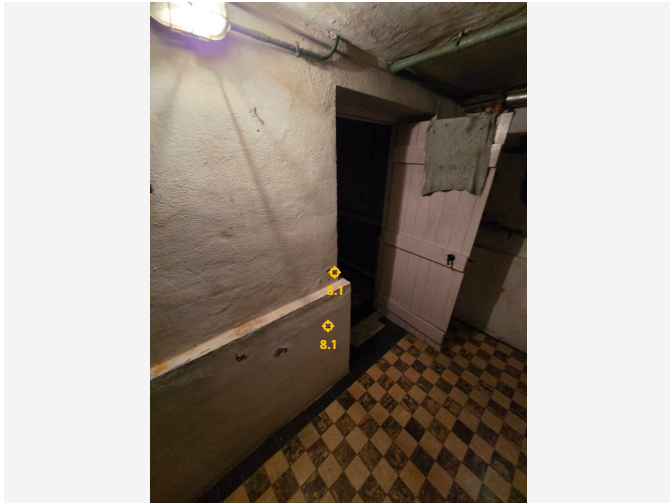
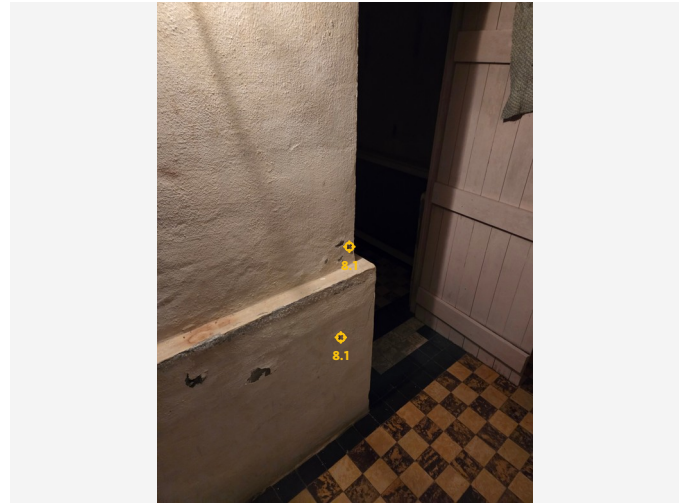
## Fiche 8: Cementering kelder

Geen asbest

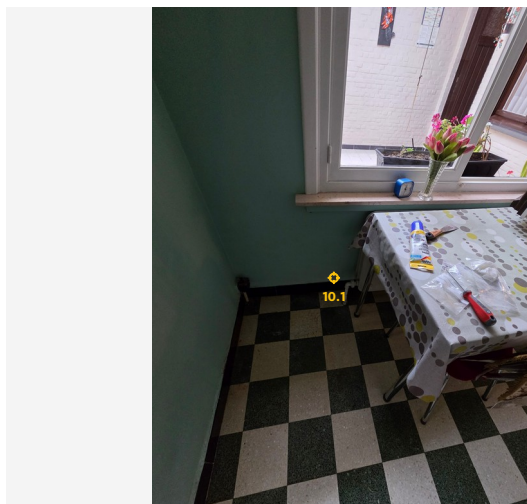
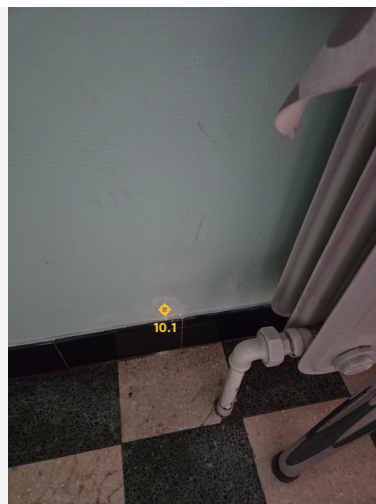
## Fiche 10: Pleisterwerk wanden

Geen asbest

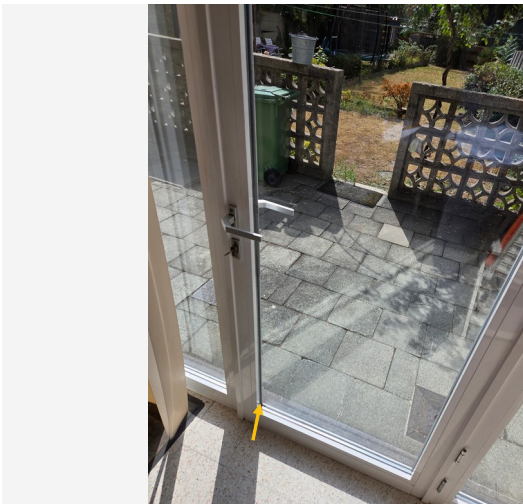
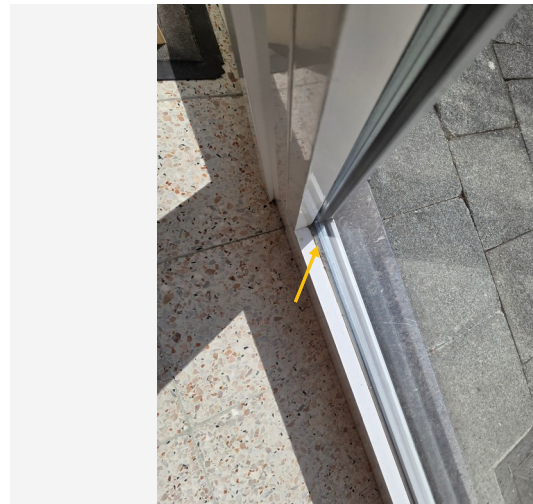
## Fiche 13: Mastiek niet - asbestverdacht

| Beschrijving | Notitie | Terug te vinden op plannen |
|---|---|---|
| Fiche 13: Mastiek niet - asbestverdacht | Er is geen asbestverdachte mastiek aanwezig, betreffend alle ramen. | - |

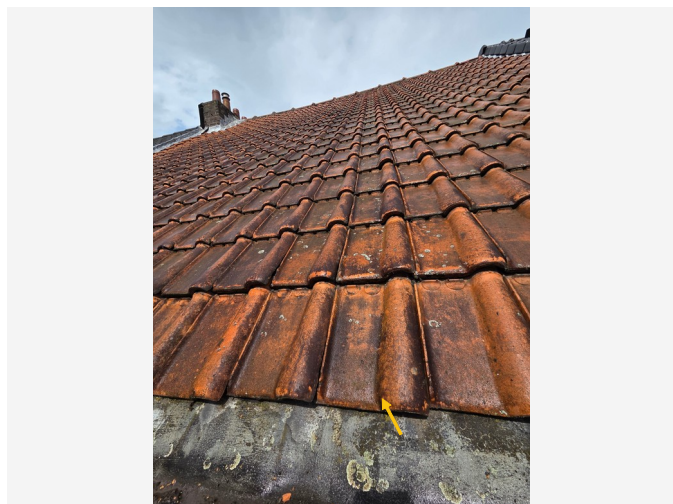
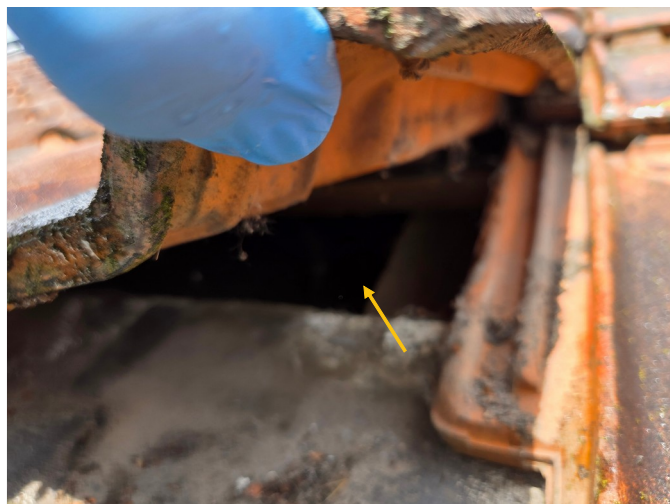
### Fiche 16: Onderdak schuin dak (niet aanwezig)

| Beschrijving | Notitie | Terug te vinden op plannen |
|---|---|---|
| Fiche 16: Onderdak schuin dak (niet aanwezig) | Er is geen onderdak aanwezig. | Plan 1.13: Dak |
