# Asbestinventarisatattest

Minervastraat 57, 2640 Mortsel

Attestnummer : 20260831-000213.000

**Niet-asbestveilig**

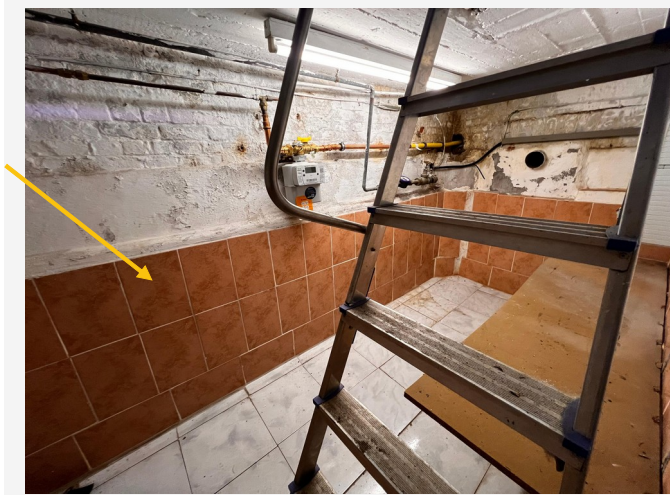
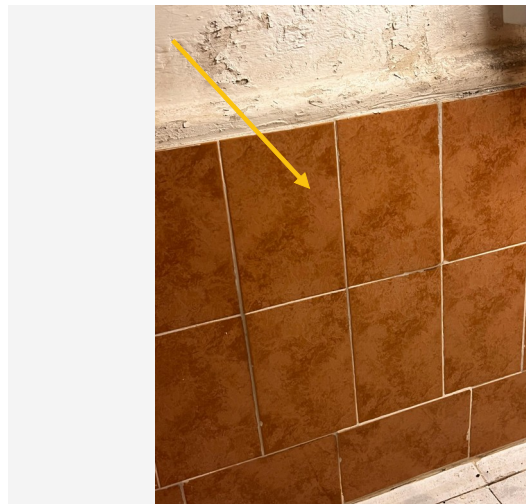
| Basis voor advies | De asbestdeskundige beoordeelt het materiaal als niet-asbestverdacht. |

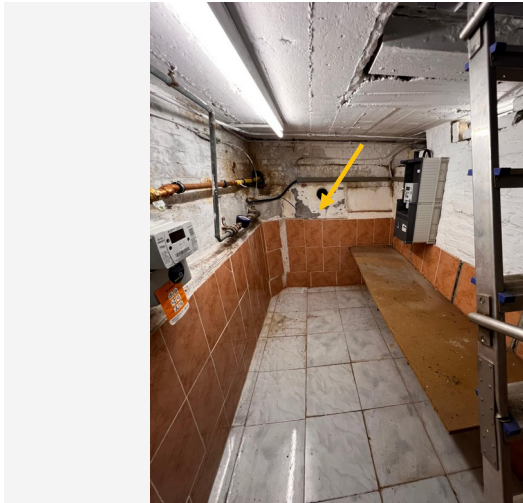
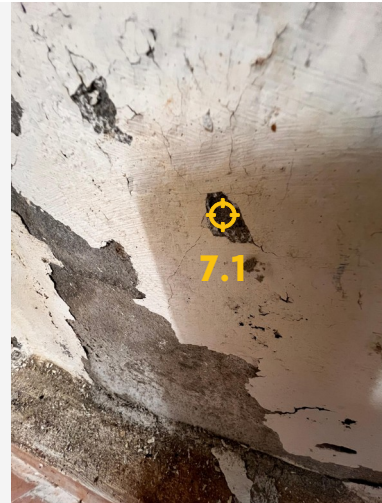
| Basis voor advies | Beoordeling op basis van expertise, zonder een vaststelling door de asbestdeskundige. |

Geen asbest

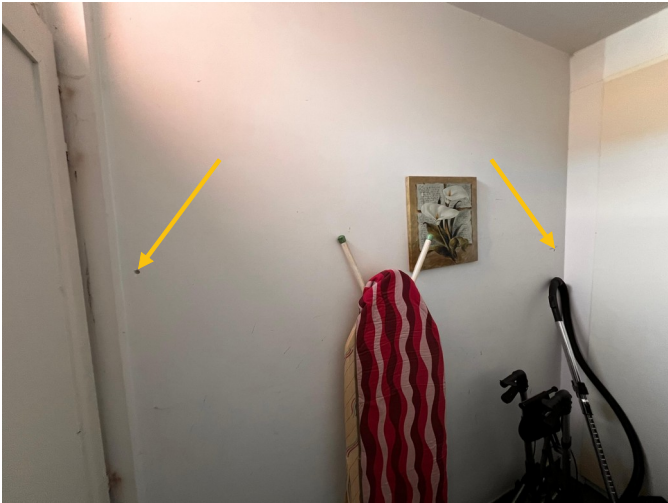
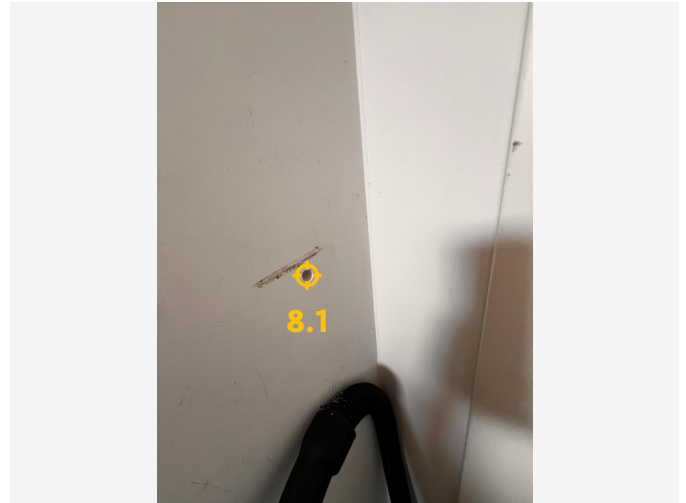
## Fiche 8: Pleisterwerk wand inkomhal

Geen asbest

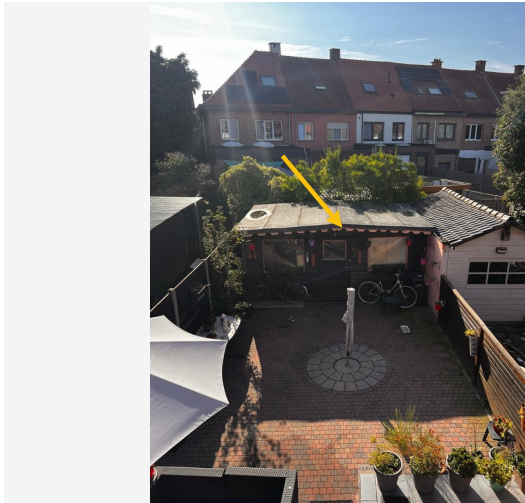
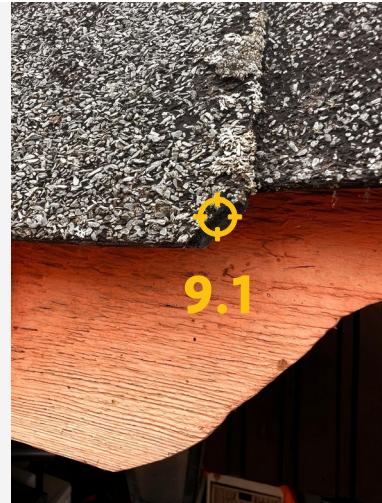
## Fiche 9: Roofing tuinberging

Geen asbest

| Opmerking | De roofing op het dak van de tuinberging werd bemonsterd ter hoogte van de toplaag om structurele gevolgschade (lekkage) te vermijden. In het kader van het niet destructief onderzoek konden eventuele onderliggende lagen niet geïnspecteerd worden. De aangegeven hoeveelheden berusten op een zo nauwkeurig mogelijke opmeting en kunnen niet letterlijk overgenomen worden in het kader van een meetstaat voor eventuele werken. Hieraan kunnen geen rechten worden ontleend. |

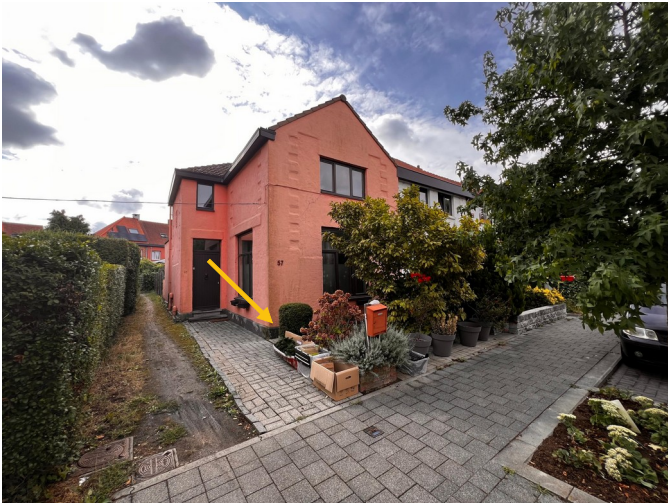
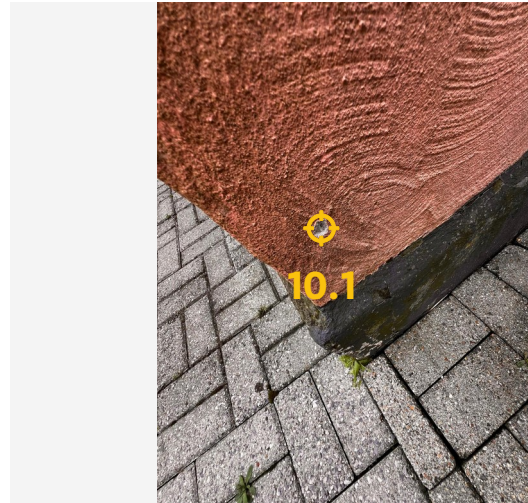
## Fiche 10: Cementgebonden pleisterwerk gevels

Geen asbest

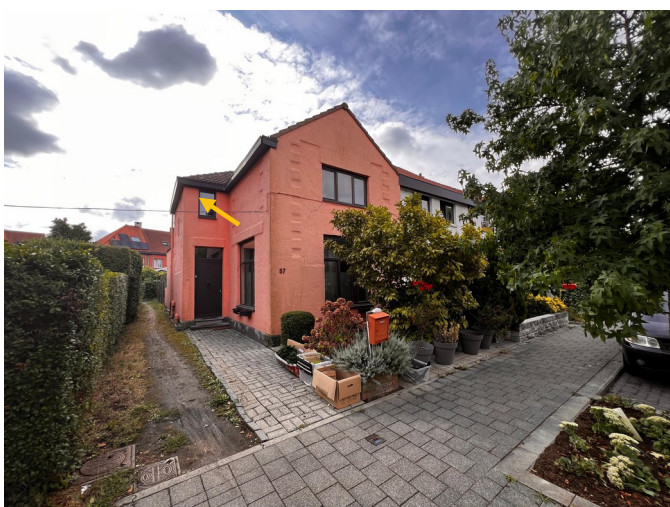
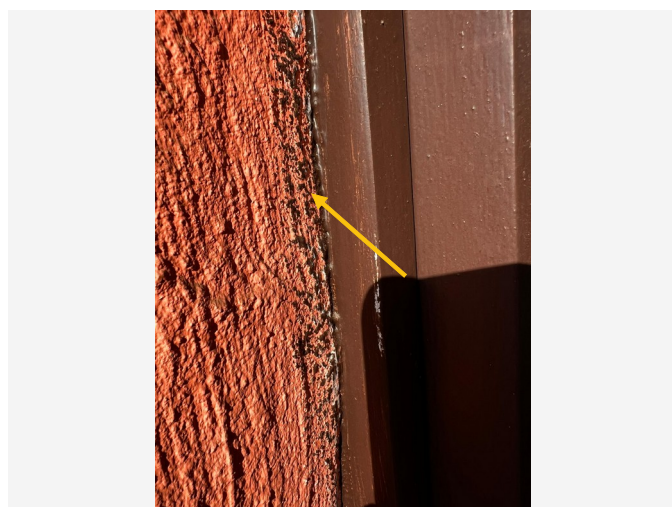
## Fiche 14: Afdichtingsmateriaal aan schrijnwerk

| Beschrijving | Notitie | Terug te vinden op plannen |
|---|---|---|
| Fiche 14: Afdichtingsmateriaal aan schrijnwerk | Geen verdachte mastieken waar te nemen tijdens de inspectie naar de afdichting van het schrijnwerk. In het kader van het niet destructief onderzoek konden eventuele onderliggende lagen niet geïnspecteerd worden. | - |
