# Asbestinventarisatetest

Wouter Diltlaan 18, 2660 Antwerpen

Attestnummer : 20230303-000031.000

**Asbestveilig**

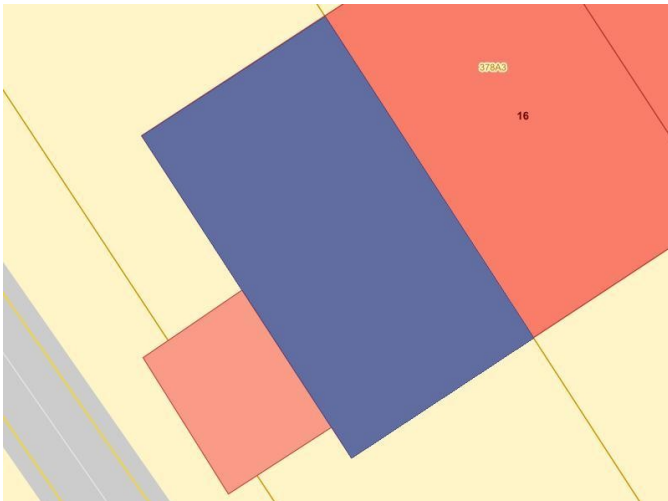
## Zone 1: Hoofdgebouw

Tijdens de inspectie vastgesteld:

- 0 Asbestmaterialen
- 1 **Beperkingen**
- 0 Uitsluitingen
- 0 Roerende goederen
- 0 Puin, steenslag, (water)bodem
- 1 **Adviezen**
- 1 **Geen asbest**

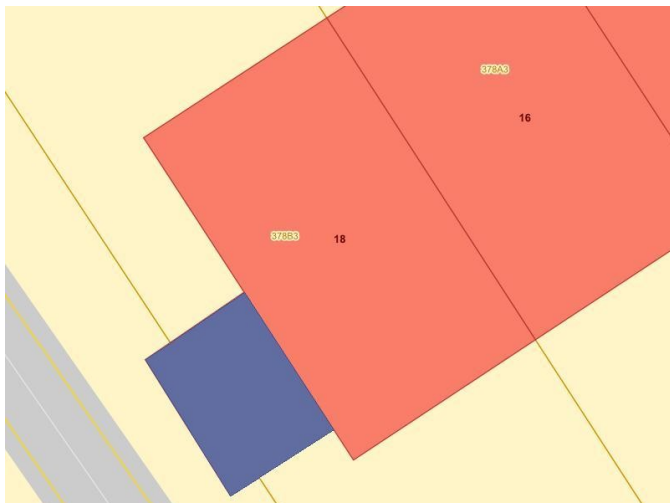
## Zone 2: Bijgebouw

Tijdens de inspectie vastgesteld:

### 1 Asbestmateriaal
