# Asbestinventarisatattest

Justitiestraat 18/105, 2018 Antwerpen

Attestnummer : 20260911-000204.000

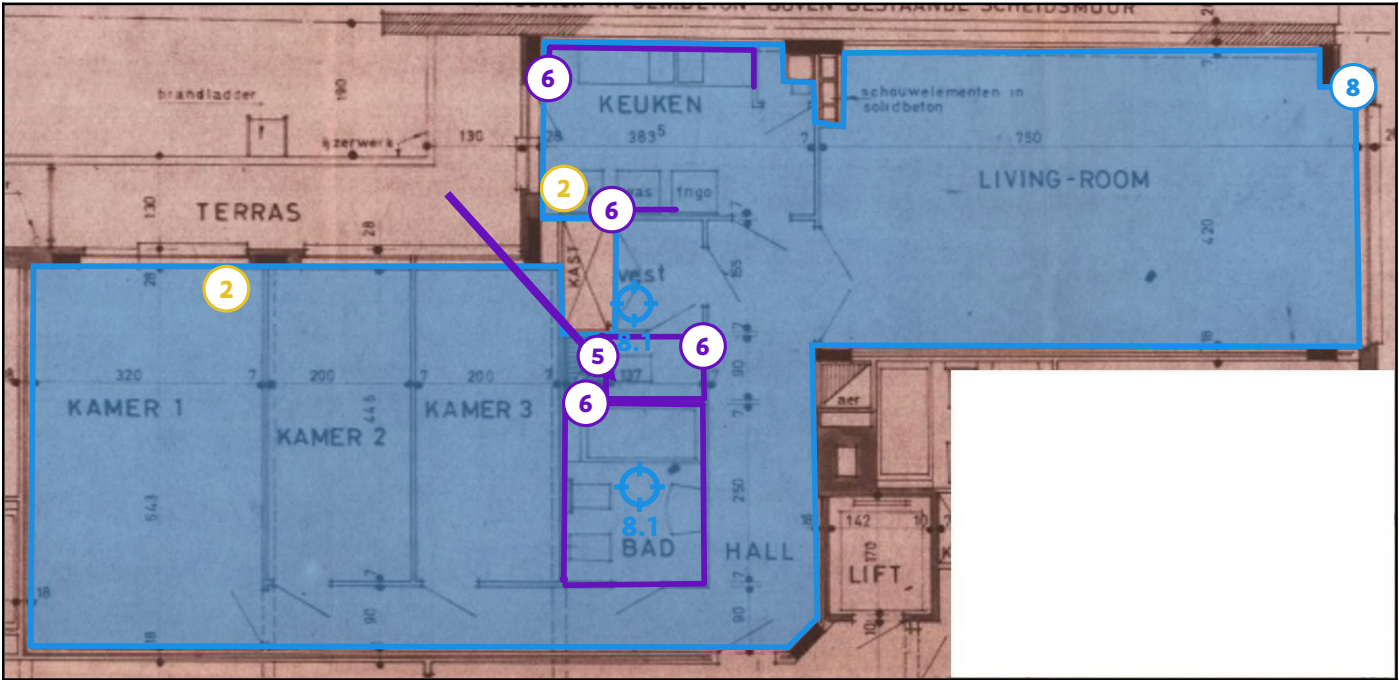
# Plan 1.2: Plan: pleister plafonds-bakeliet-tegellijm-afvoer

| Identificatiemethode | <p>De asbestdeskundige beoordeelt het materiaal als asbestverdacht en dus asbesthoudend, en dit zonder monstername.</p> <p>Motivatie: De monstername brengt andere schade aan dan schade die inherent is aan de monstername.</p> |
| Opmerking | <p>In de slaapkamer 3 en in de keuken hangen oude radiatorknoppen die bakeliet kunnen bevatten. Geen staalname mogelijk vanwege het risico op grotere dan door de monstername inherente schade. De aangegeven hoeveelheden berusten op een ruwe inschatting en kunnen niet letterlijk overgenomen worden in het kader van een meetstaat voor eventuele werken. Hieraan kunnen geen rechten worden ontleend.</p> |
