# Asbestinventarisatattest

Beukenlaan 10A/001, 2020 Antwerpen

Attestnummer : 20260902-000023.000

Uitgegeven op : 02.09.2026

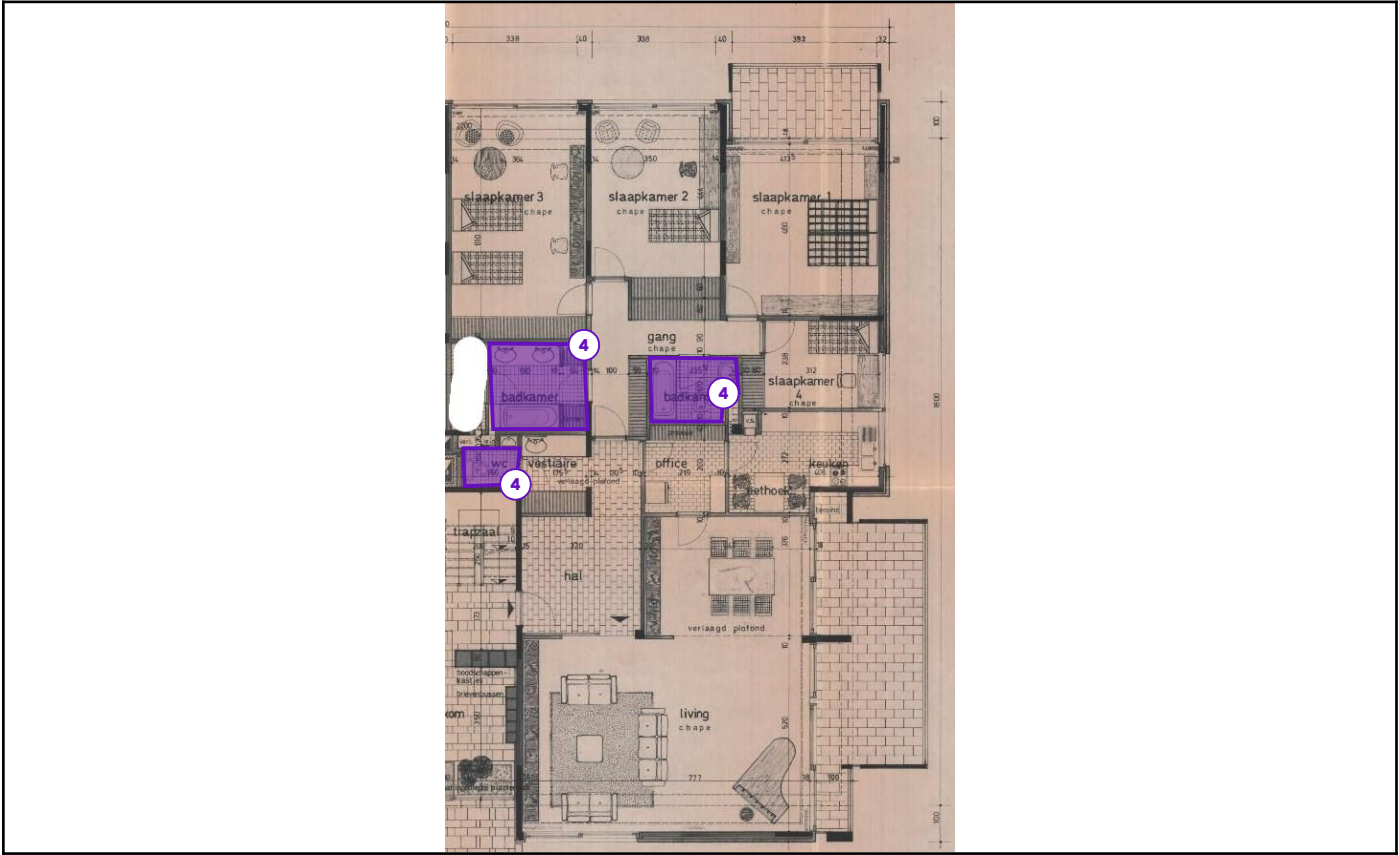
# Plan 1.3: Appartement 2

| Beschrijving | Type | Actie |
|---|---|---|
| 4. Tegellijm (WC- keuken - badkamer - stookruimte) | Advies | - |

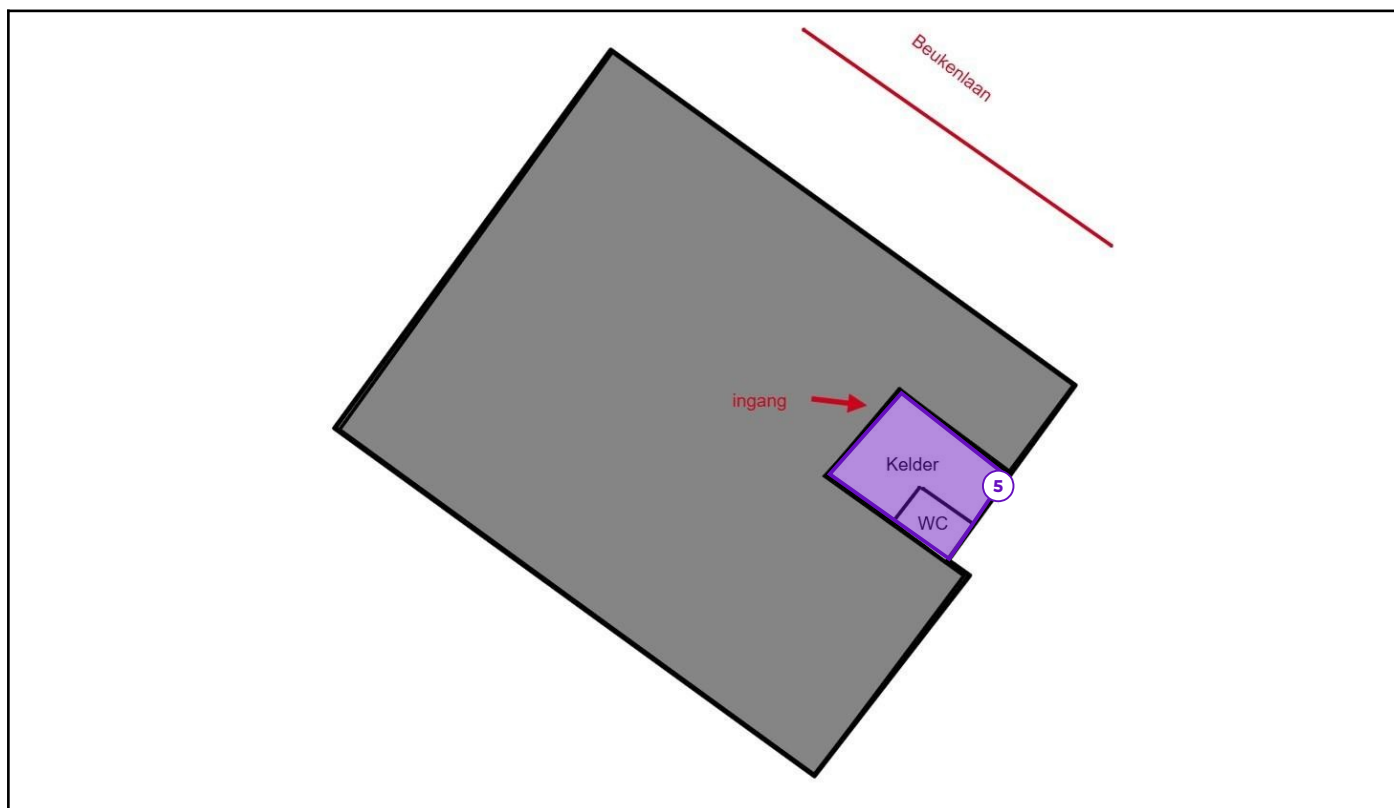
## Plan 1.4: Kelder 1

| Beschrijving | Type | Actie |
|---|---|---|
| 5. Plafonds met voorzetpanelen | Advies | - |
