# Asbestinventarisatattest

Hulgenrodestraat 12, 2150 Antwerpen

Attestnummer : 20260914-000079.000

**Niet-asbestveilig**

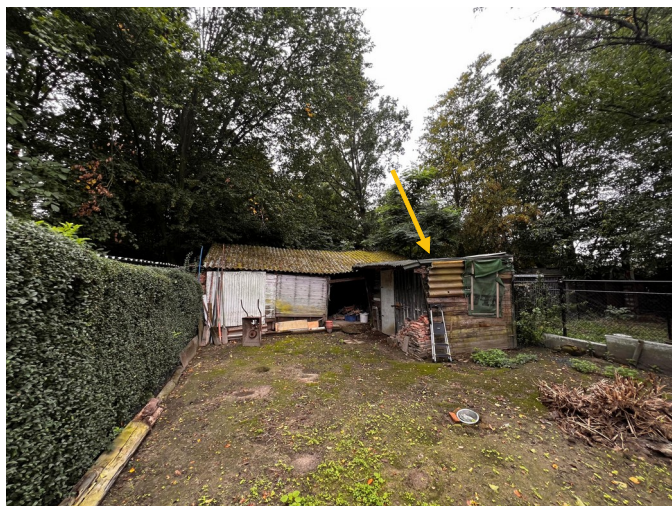
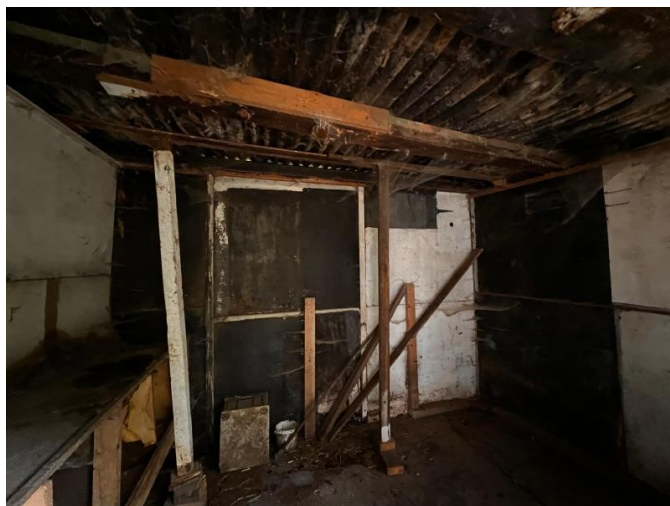
| Basis voor advies | De asbestdeskundige beoordeelt het materiaal als niet-asbestverdacht. |

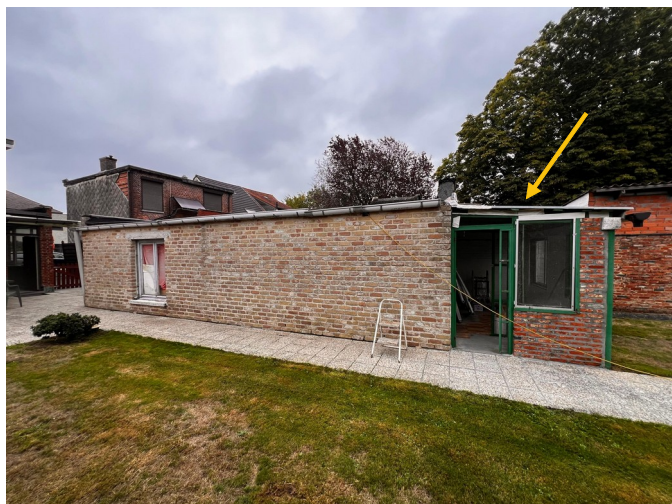
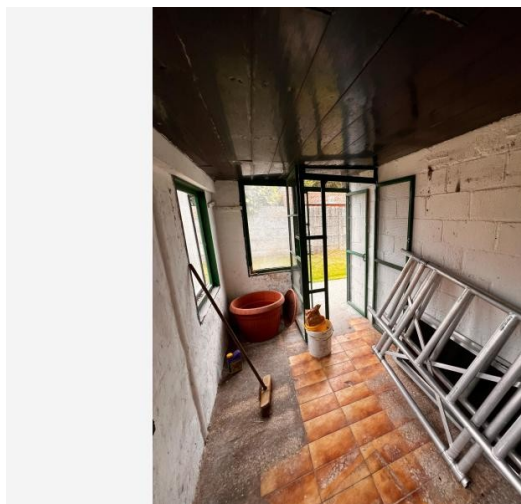
| Basis voor advies | De asbestdeskundige beoordeelt het materiaal als niet-asbestverdacht. |

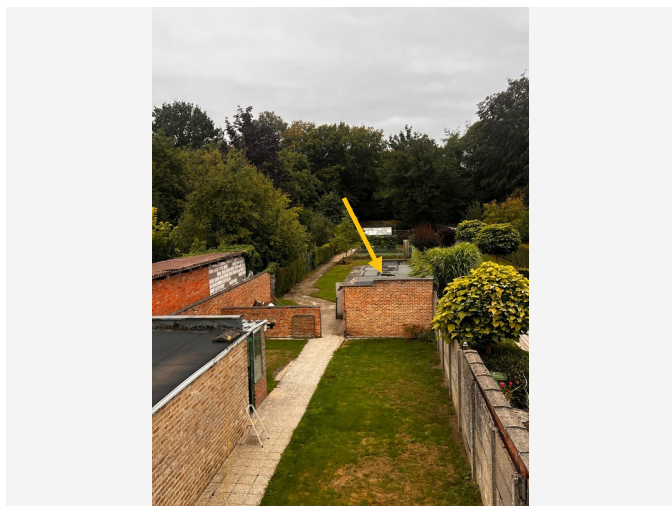
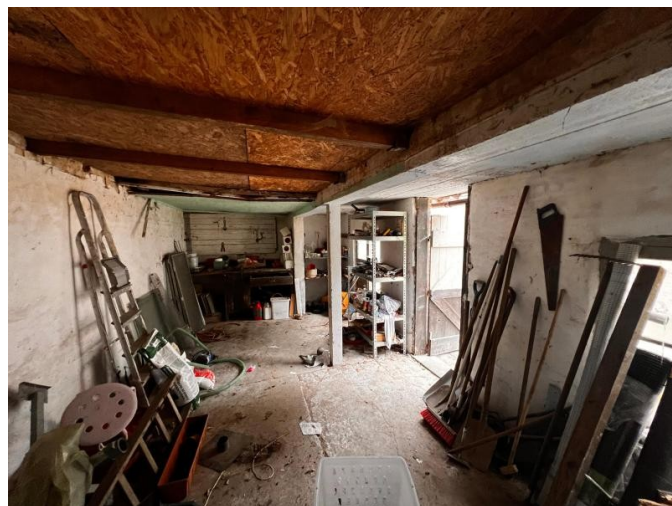
| Basis voor advies | De asbestdeskundige beoordeelt het materiaal als niet-asbestverdacht. |

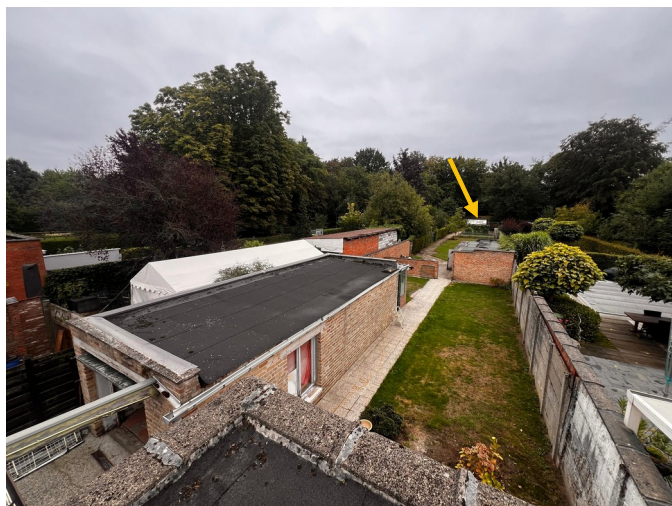
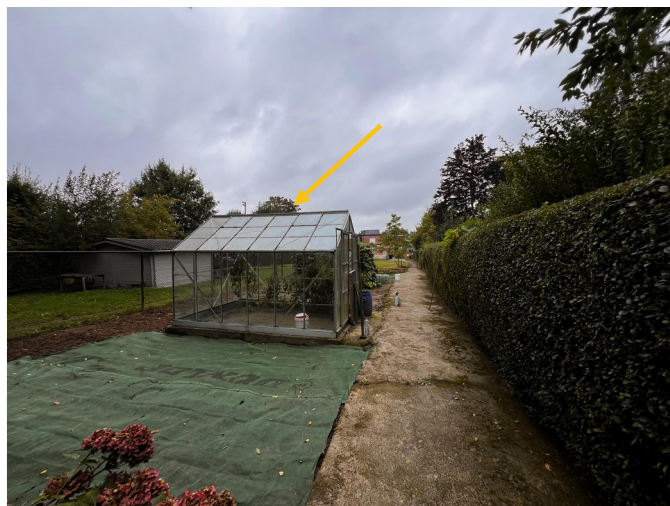
| Basis voor advies | De asbestdeskundige beoordeelt het materiaal als niet-asbestverdacht. |

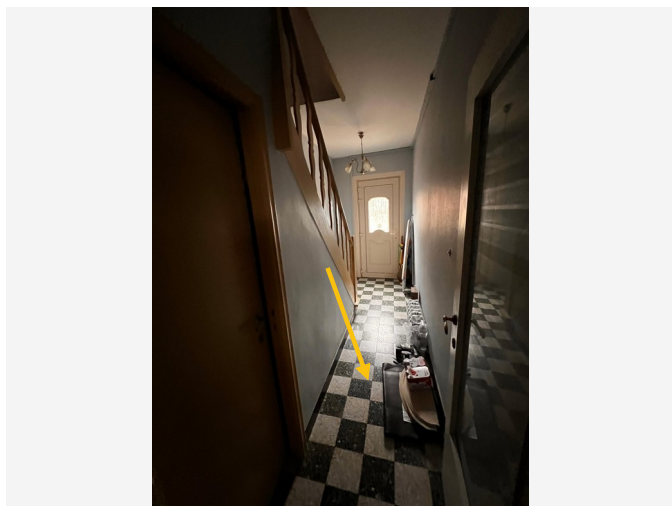
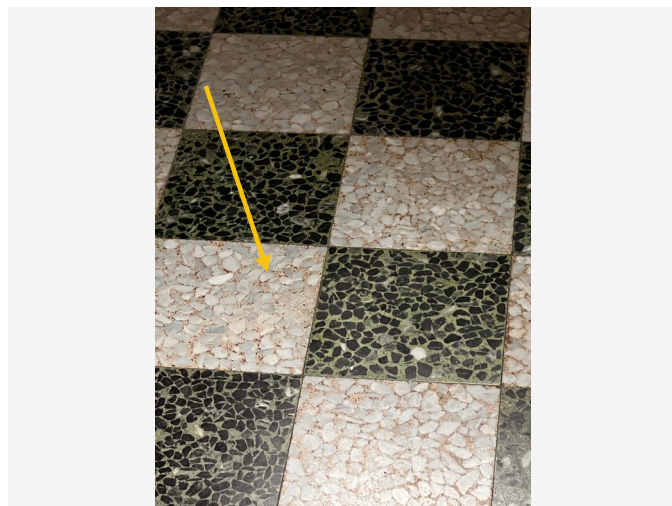
| Basis voor advies | De asbestdeskundige beoordeelt het materiaal als niet-asbestverdacht. |

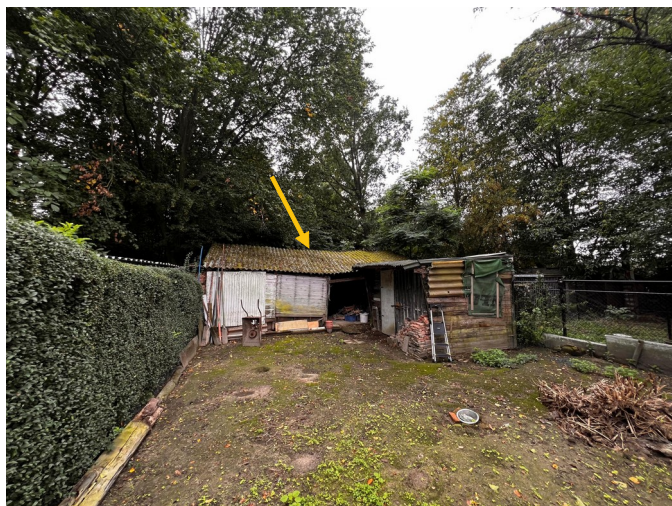
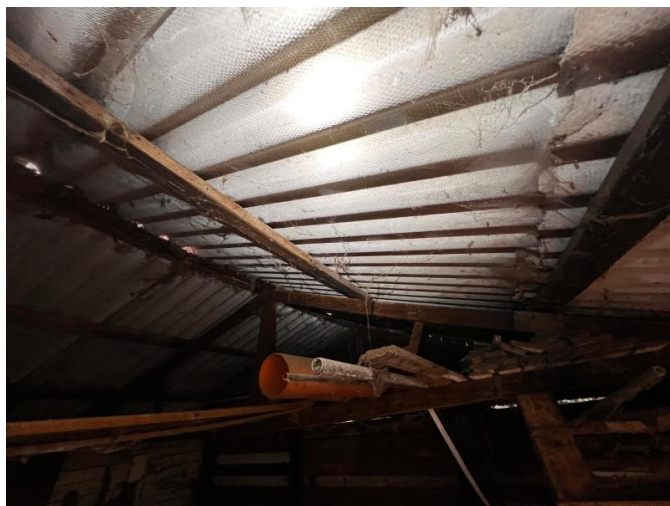
| Basis voor advies | De asbestdeskundige beoordeelt het materiaal als niet-asbestverdacht. |

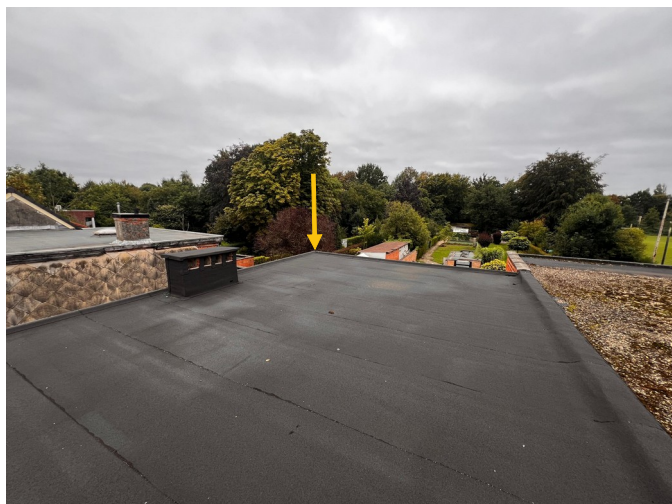
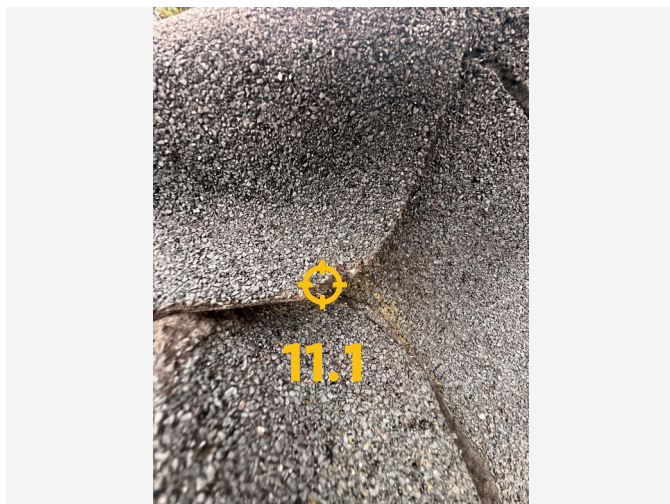
## Fiche 11: Roofing hoofddak woning

Geen asbest

| Opmerking | De roofing op het plat dak van de woning werd bemonsterd ter hoogte van de toplaag om structurele gevolgschade (lekkage) te vermijden. In het kader van het niet destructief onderzoek konden eventuele onderliggende lagen niet geïnspecteerd worden. De aangegeven hoeveelheden berusten op een zo nauwkeurig mogelijke opmeting en kunnen niet letterlijk overgenomen worden in het kader van een meetstaat voor eventuele werken. Hieraan kunnen geen rechten worden ontleend. |

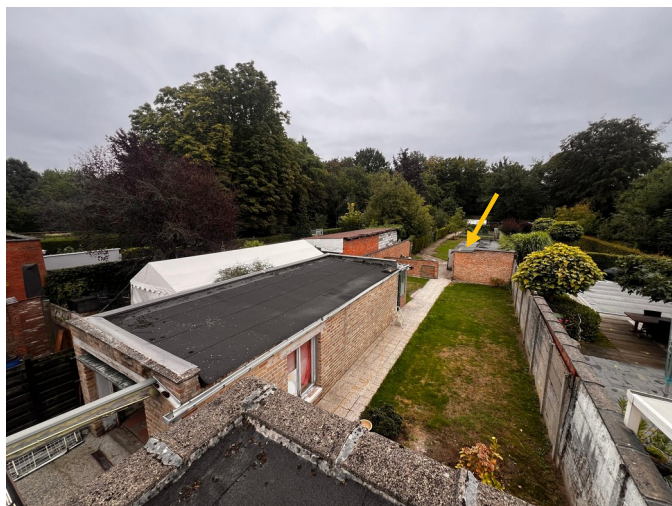
## Fiche 13: Roofing tuinberging 2

Geen asbest

| Opmerking | De roofing op het plat dak van de tuinberging 2 werd bemonsterd ter hoogte van de toplaag om structurele gevolgschade (lekkage) te vermijden. In het kader van het niet destructief onderzoek konden eventuele onderliggende lagen niet geïnspecteerd worden. De aangegeven hoeveelheden berusten op een zo nauwkeurig mogelijke opmeting en kunnen niet letterlijk overgenomen worden in het kader van een meetstaat voor eventuele werken. Hieraan kunnen geen rechten worden ontleend. |

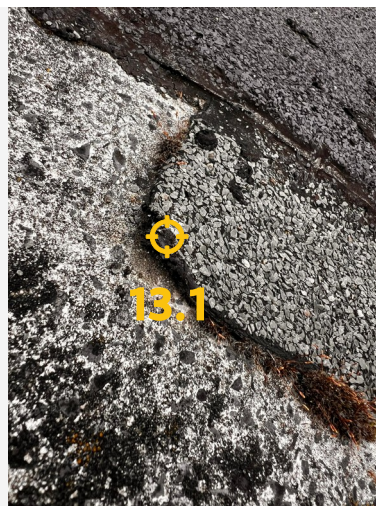
Detailfoto

Geen asbest

| # | Type | Referentie | Resultaat |
|---|---|---|---|
| 13.1 | Puntmonster | PM08 | Geen asbest |

| Beschrijving | Roofing tuinberging 2 |

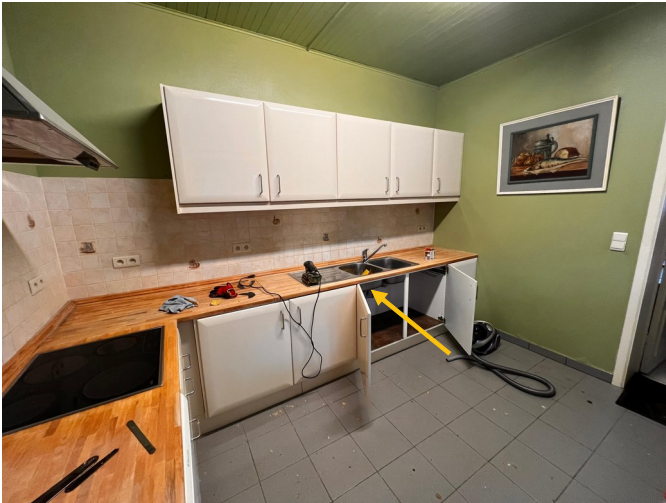
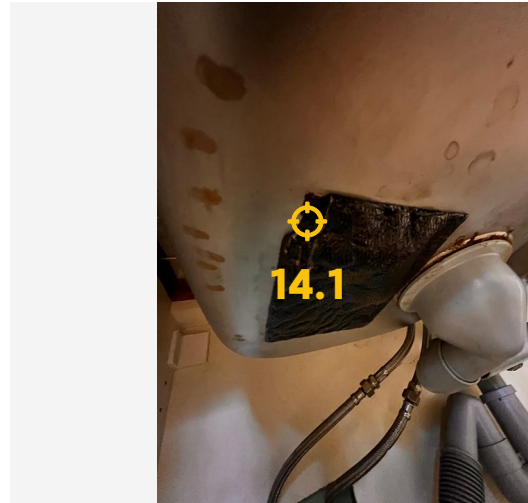
## Fiche 14: Anti-dreun

Geen asbest

| # | Type | Referentie | Resultaat |
|---|---|---|---|
| 14.1 | Puntmonster | PM06 | Geen asbest |

| Beschrijving | Anti-dreun |
| Primaire drager | Sanitaire infrastructuur en uitrusting (toe- en afvoer) |

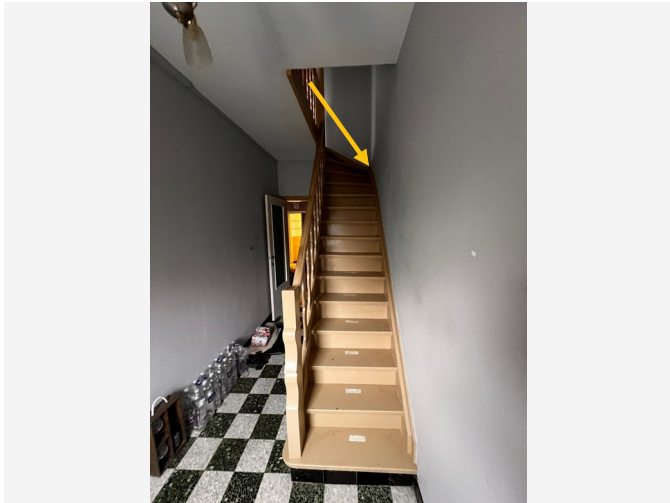
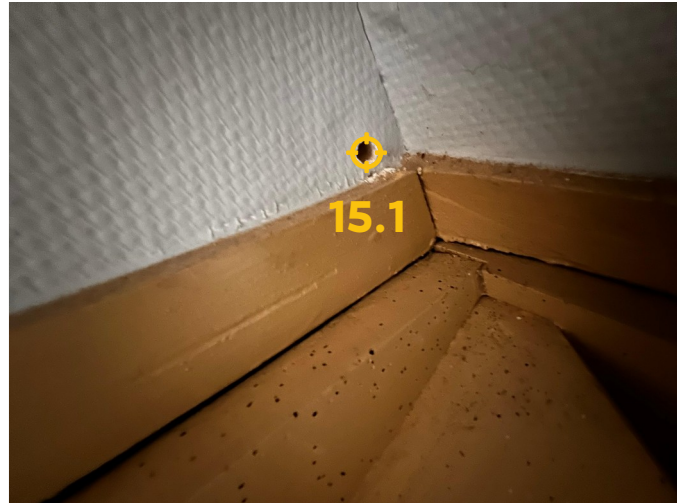
## Fiche 15: Pleisterwerk wanden

Geen asbest

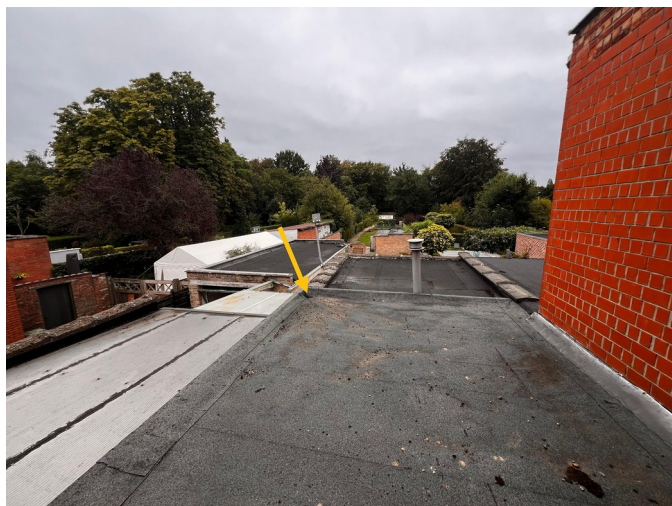
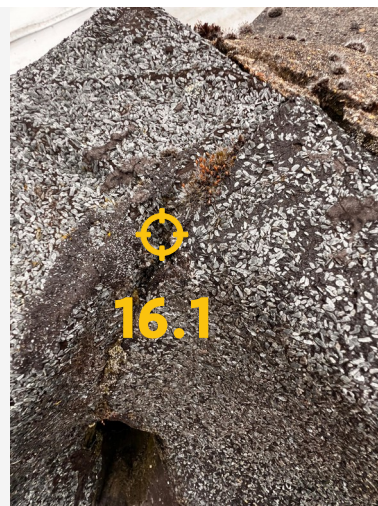
## Fiche 16: Roofing plat dak 1 gelijkvloers

Geen asbest

| Opmerking | De roofing op het plat dak 1 boven de keuken werd bemonsterd ter hoogte van de toplaag om structurele gevolgschade (lekkage) te vermijden. In het kader van het niet destructief onderzoek konden eventuele onderliggende lagen niet geïnspecteerd worden. De aangegeven hoeveelheden berusten op een zo nauwkeurig mogelijke opmeting en kunnen niet letterlijk overgenomen worden in het kader van een meetstaat voor eventuele werken. Hieraan kunnen geen rechten worden ontleend. |

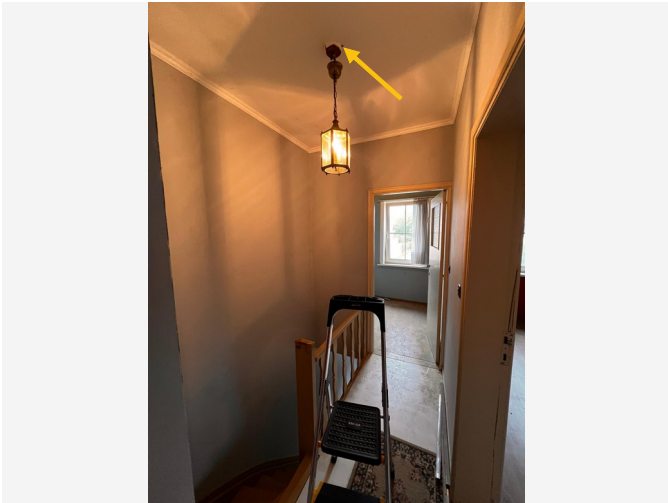
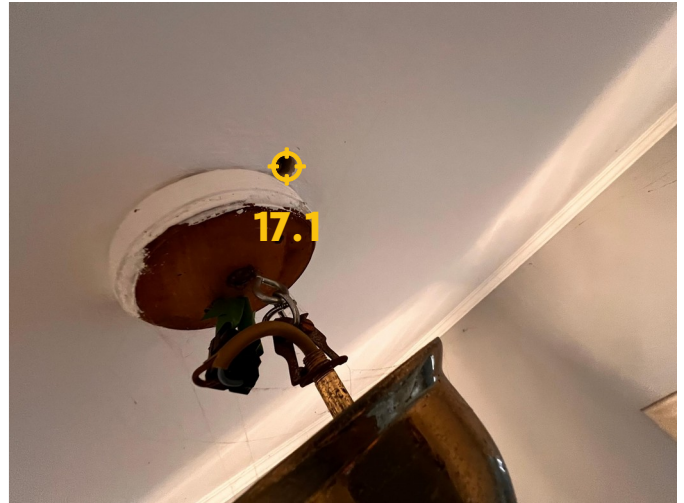
## Fiche 17: Pleisterwerk plafonds

Geen asbest

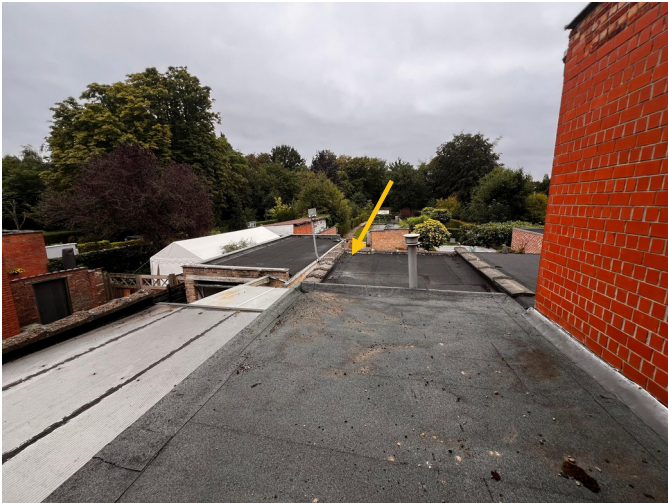
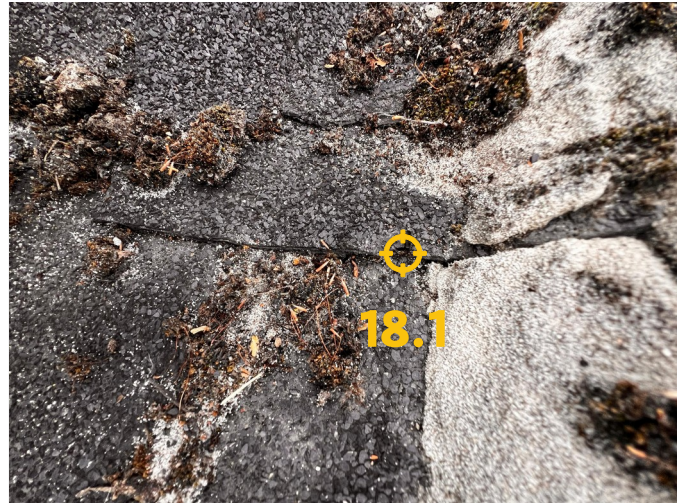
## Fiche 18: Roofing plat dak 2 gelijkvloers

Geen asbest

| Opmerking | De roofing op het plat dak 2 boven de badkamer werd bemonsterd ter hoogte van de toplaag om structurele gevolgschade (lekkage) te vermijden. In het kader van het niet destructief onderzoek konden eventuele onderliggende lagen niet geïnspecteerd worden. De aangegeven hoeveelheden berusten op een zo nauwkeurig mogelijke opmeting en kunnen niet letterlijk overgenomen worden in het kader van een meetstaat voor eventuele werken. Hieraan kunnen geen rechten worden ontleend. |

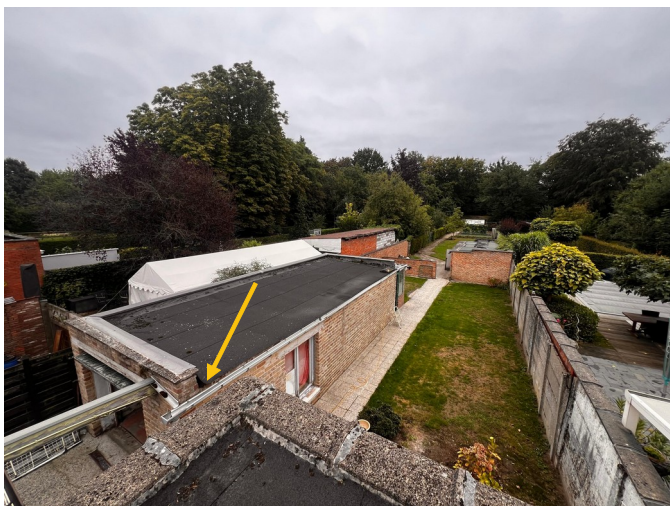
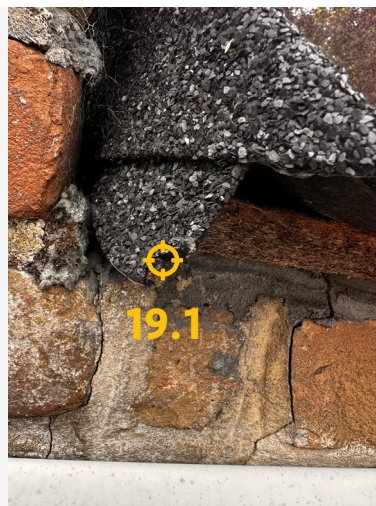
## Fiche 19: Roofing garage

Geen asbest

| Opmerking | De roofing op het plat dak van de garage werd bemonsterd ter hoogte van de toplaag om structurele gevolgschade (lekkage) te vermijden. In het kader van het niet destructief onderzoek konden eventuele onderliggende lagen niet geïnspecteerd worden. De aangegeven hoeveelheden berusten op een zo nauwkeurig mogelijke opmeting en kunnen niet letterlijk overgenomen worden in het kader van een meetstaat voor eventuele werken. Hieraan kunnen geen rechten worden ontleend. |

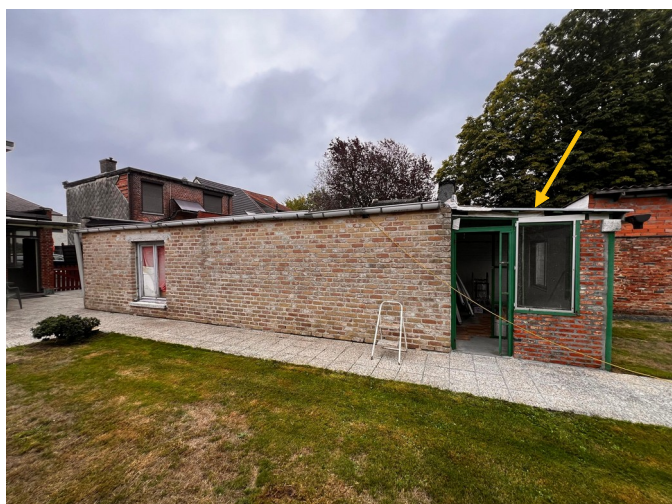
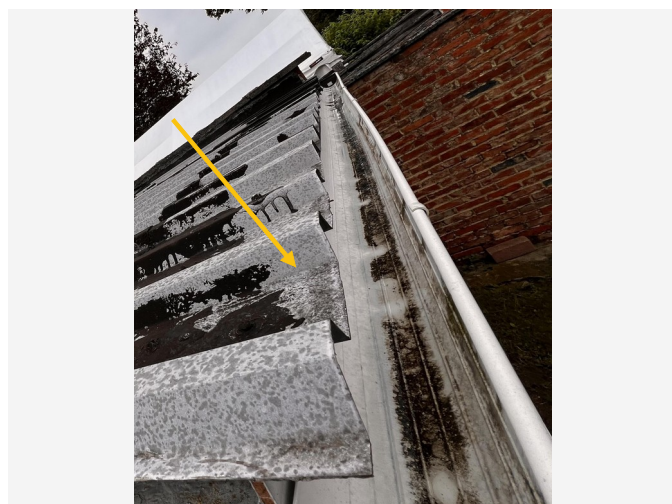
## Fiche 26: Dakbedekking tuinberging 1 (metaal)

| Beschrijving | Notitie | Terug te vinden op plannen |
|---|---|---|
| Fiche 26: Dakbedekking tuinberging 1 (metaal) | De dakbedekking van de tuinberging 1 bestaat uit metalen dakplaten. Deze toepassing is niet-asbestverdacht. | - |
