# Asbestinventarisatetest

Antwerpsestraat 480/0002, 2850 Boom

Attestnummer : **20260604-000086.000**

Uitgegeven op : **04.06.2026**

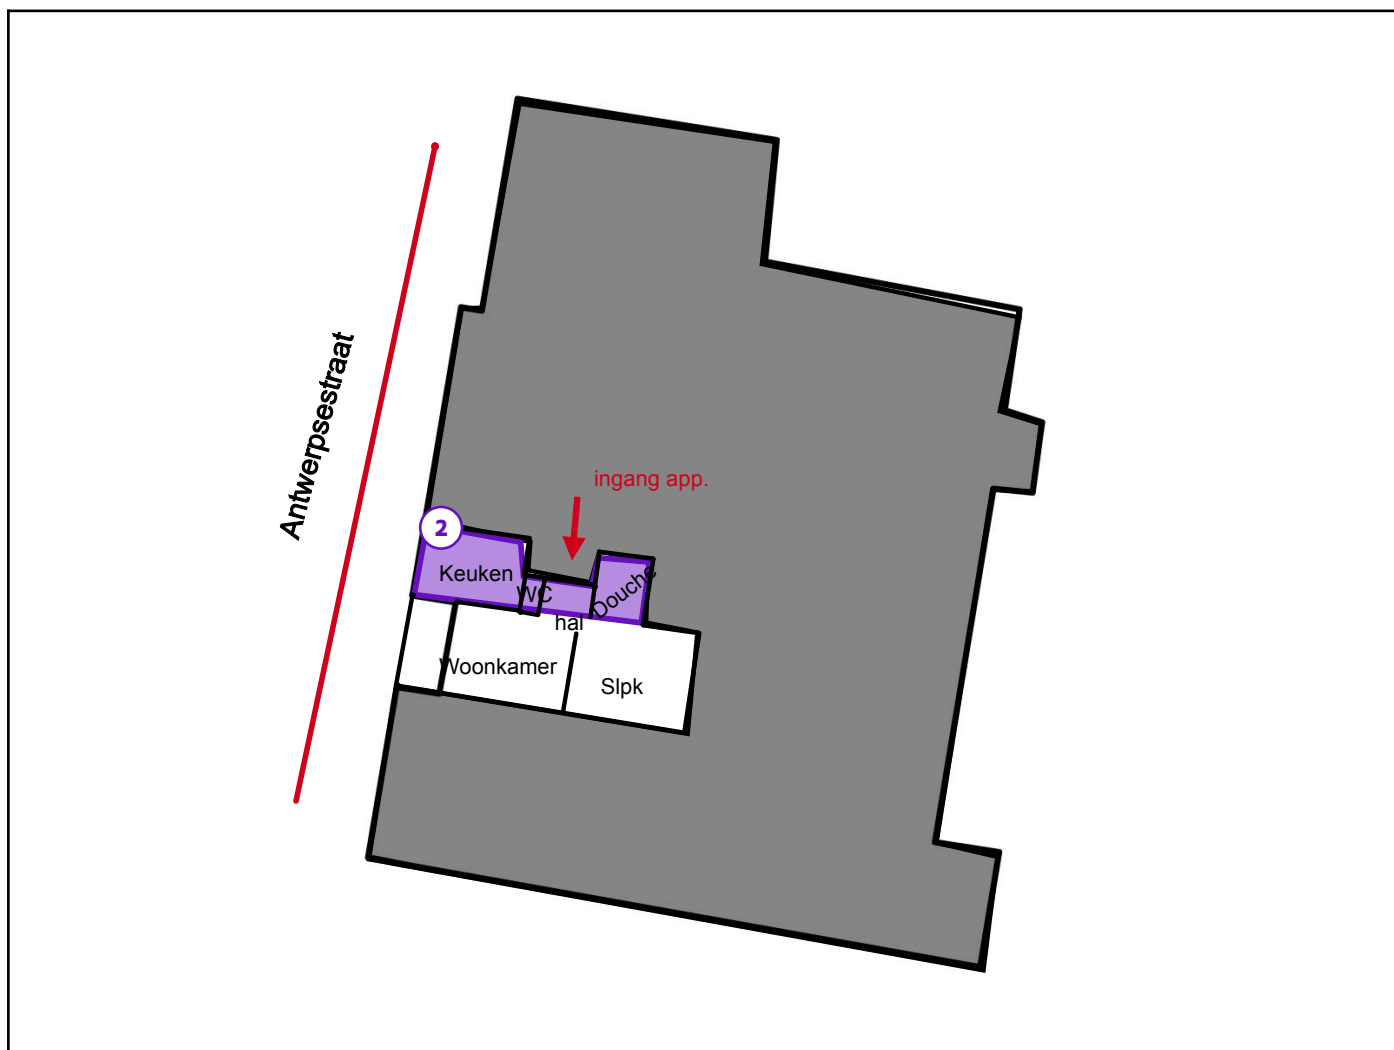
## Plan 1.1: app 1

| Beschrijving | Type | Actie |
|---|---|---|
| 2. Tegellijm (hal - WC - keuken - badkamer) | Advies | - |

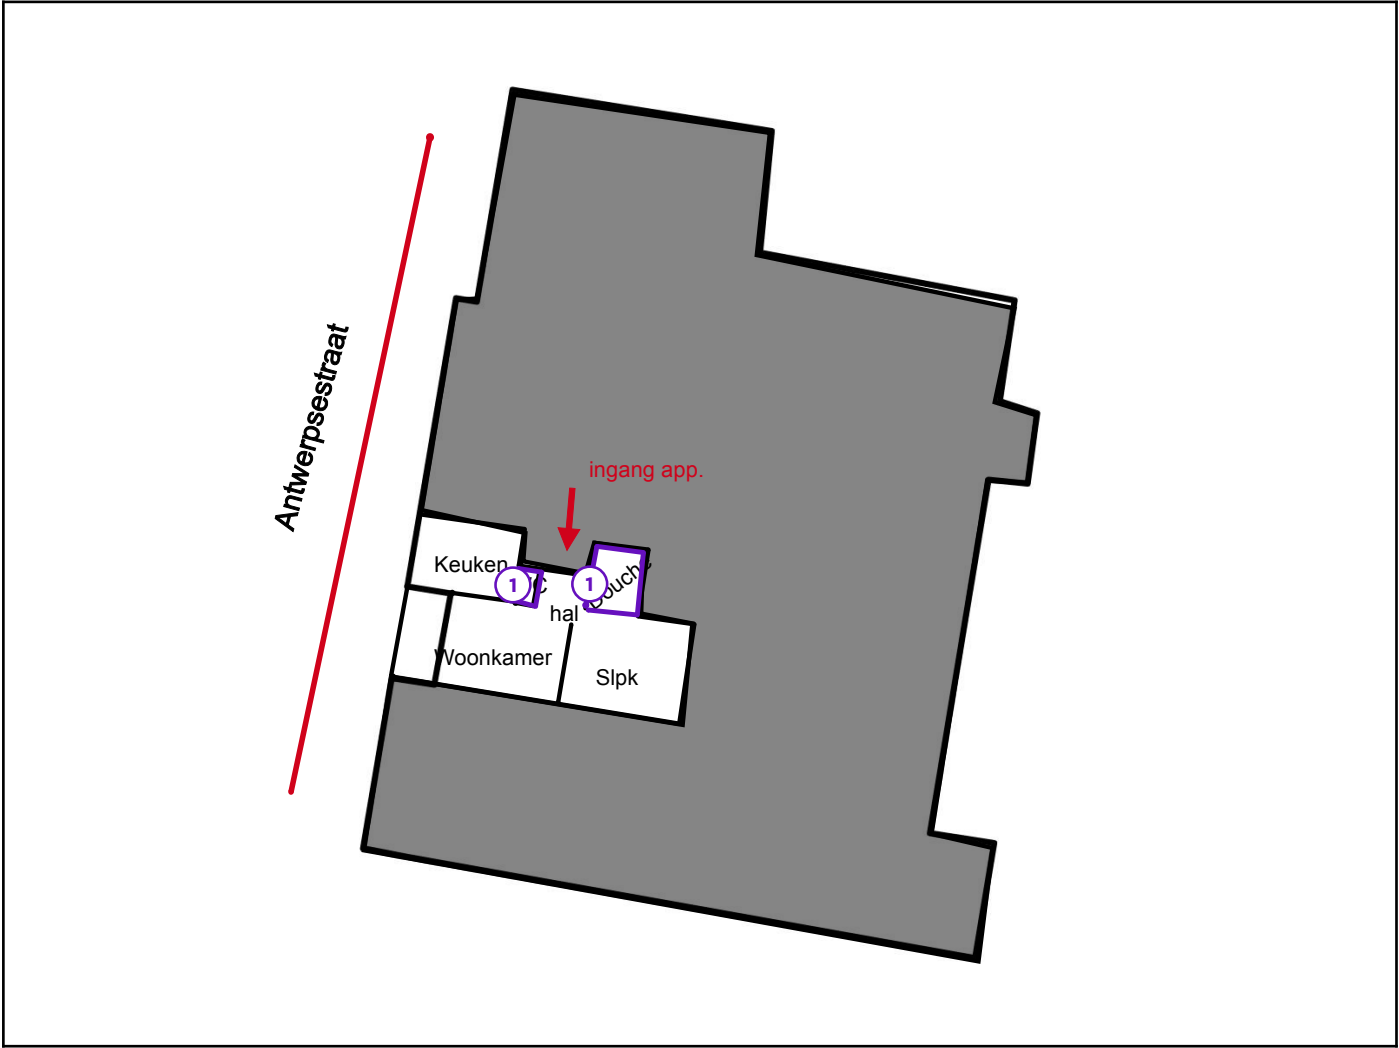
# Plan 1.2: app 2

| Beschrijving | Type | Actie |
|---|---|---|
| 1. Lijm faiencetegels (keuken - WC - Badkamer) | Advies | - |

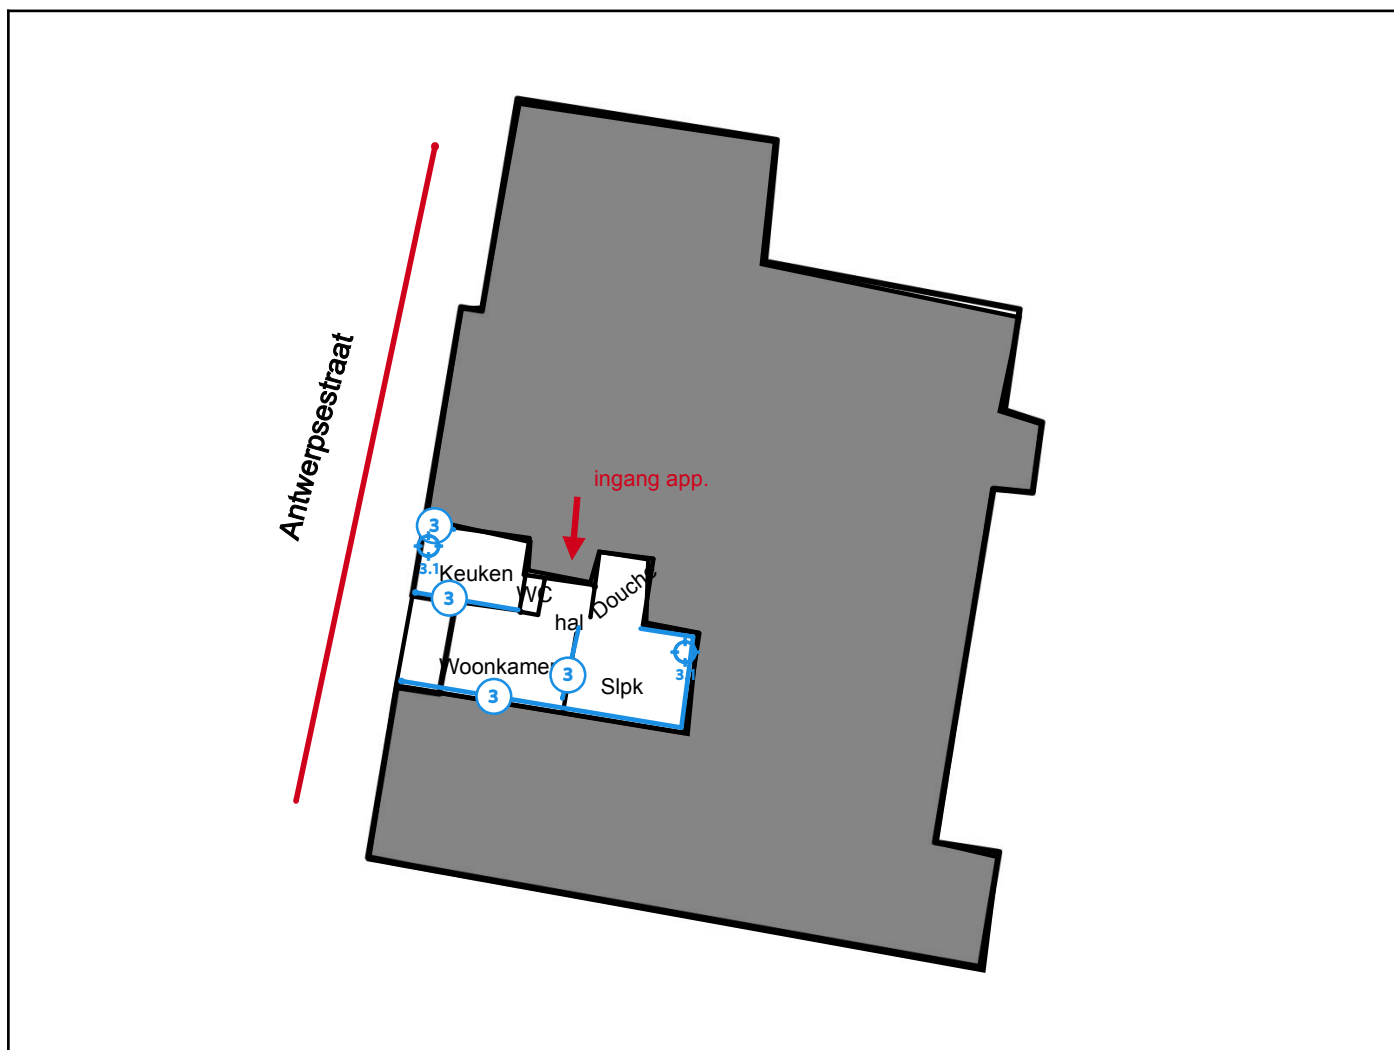
## Plan 1.3: app 3

| Beschrijving | Type | Actie |
|---|---|---|
| 3.1 Code: 1.0 | Mengmonster | - |
