# Asbestinventarisatetest

Wevelgemstraat 116, 8930 Menen  
Gemeenschappelijke delen

Attestnummer : 20251203-000215.002

**Niet-asbestveilig**

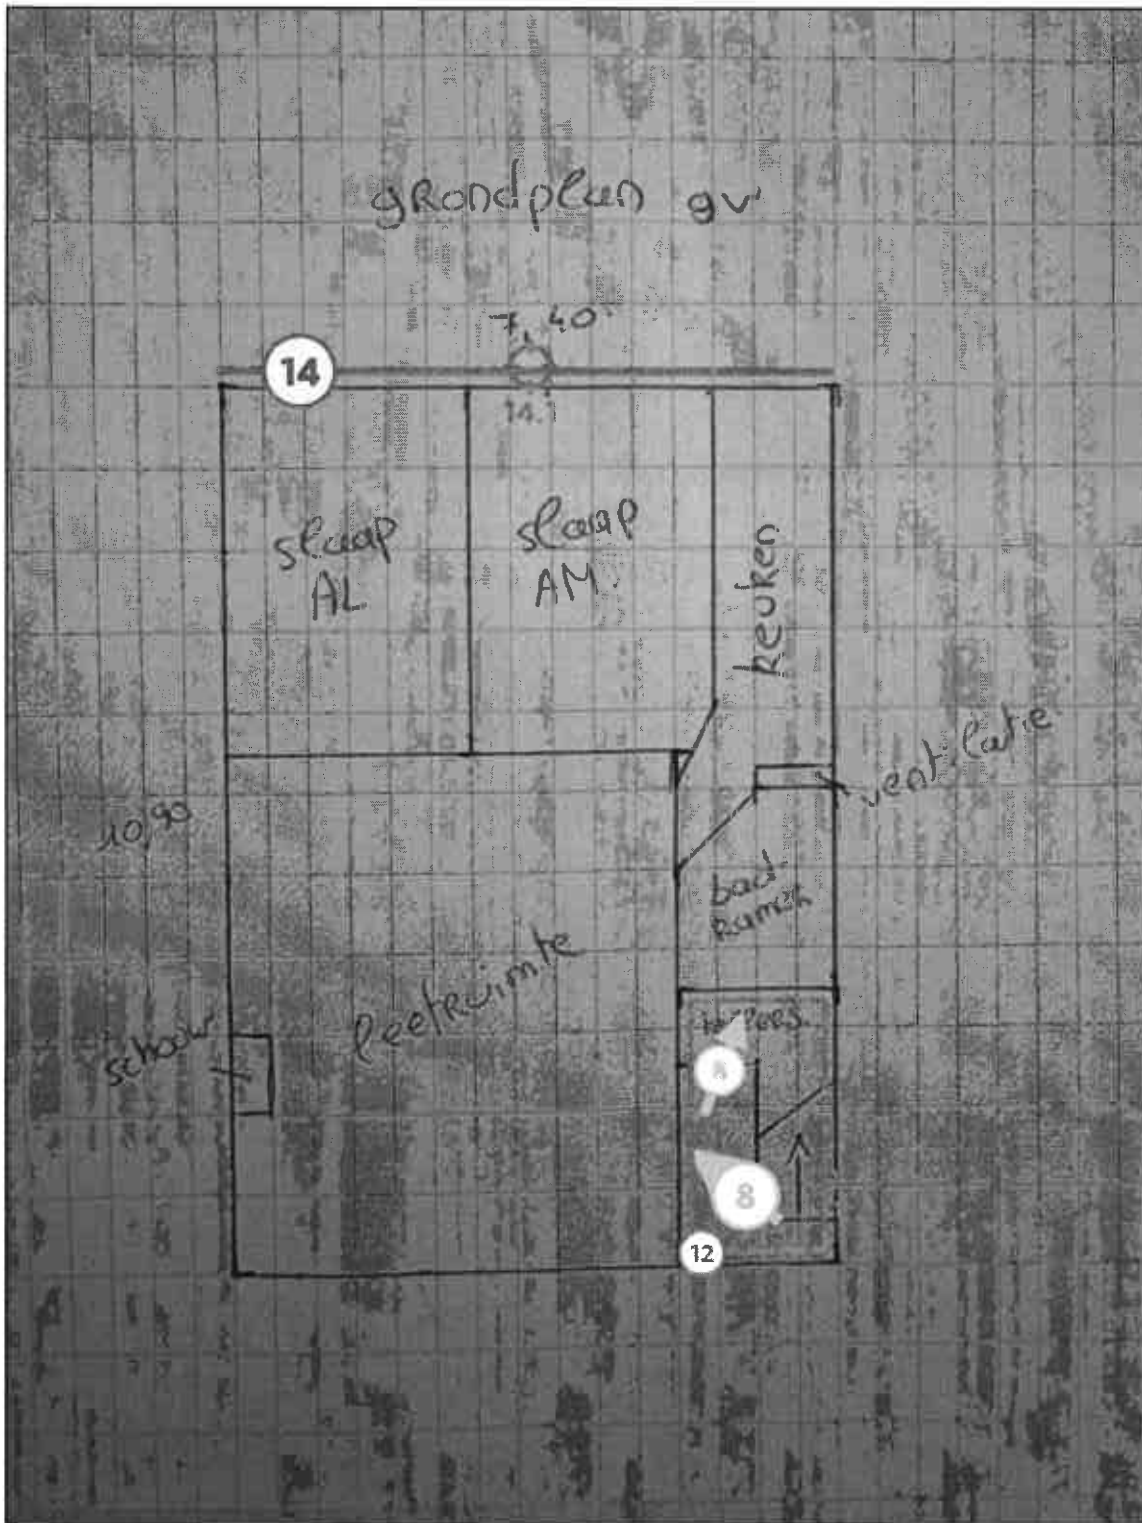
## Plan 1.1: gem delen verd 0

8. bakeliet toepassingen gemene delen	Asbestmateriaal	Zorgvuldig beheren
12. pleisterwerk muren traphal	Geen asbest	-
12.1 Code: 02 pleisterwerk muren traphal	Mengmonster	-
14. cementering buitengevel achtergevel appartement/garage	Geen asbest	-
14.1 Code: 01 crepi buitengevel garage	Mengmonster	-

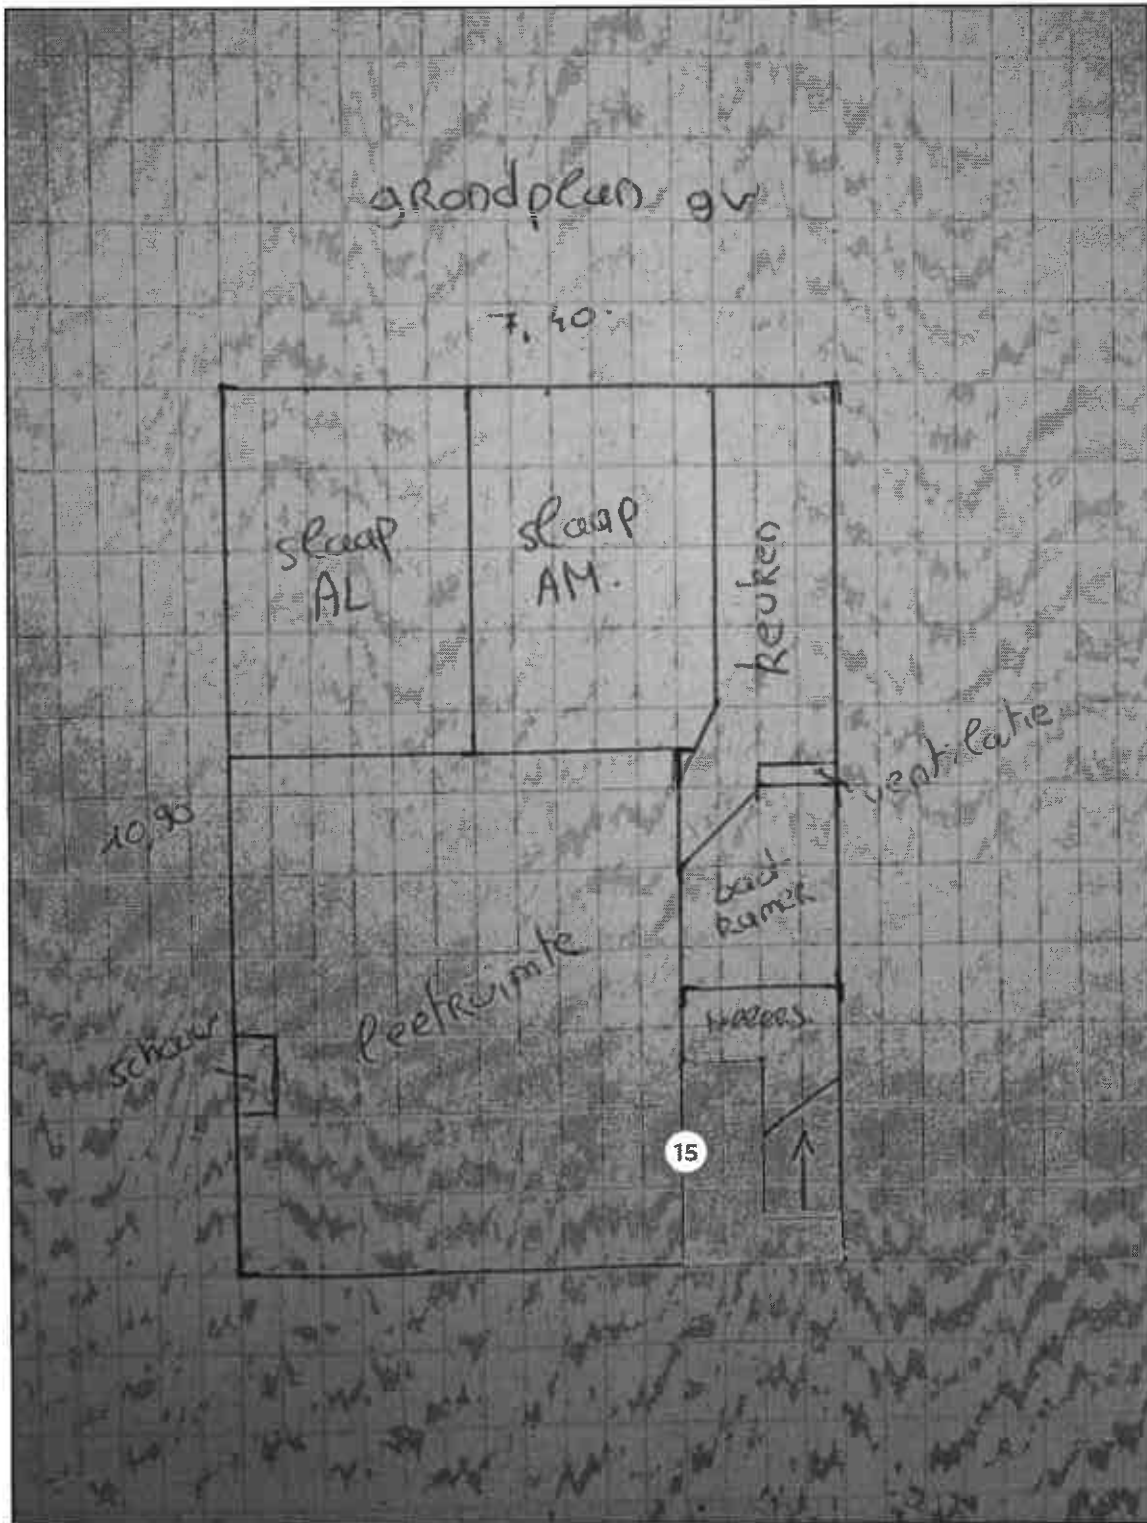
## Plan 1.2: gem delen verd 0 kopie

15. pleisterwerk plafond traphal	Geen asbest	-
15.1 Code: 03 pleisterwerk plafond traphal	Mengmonster	-

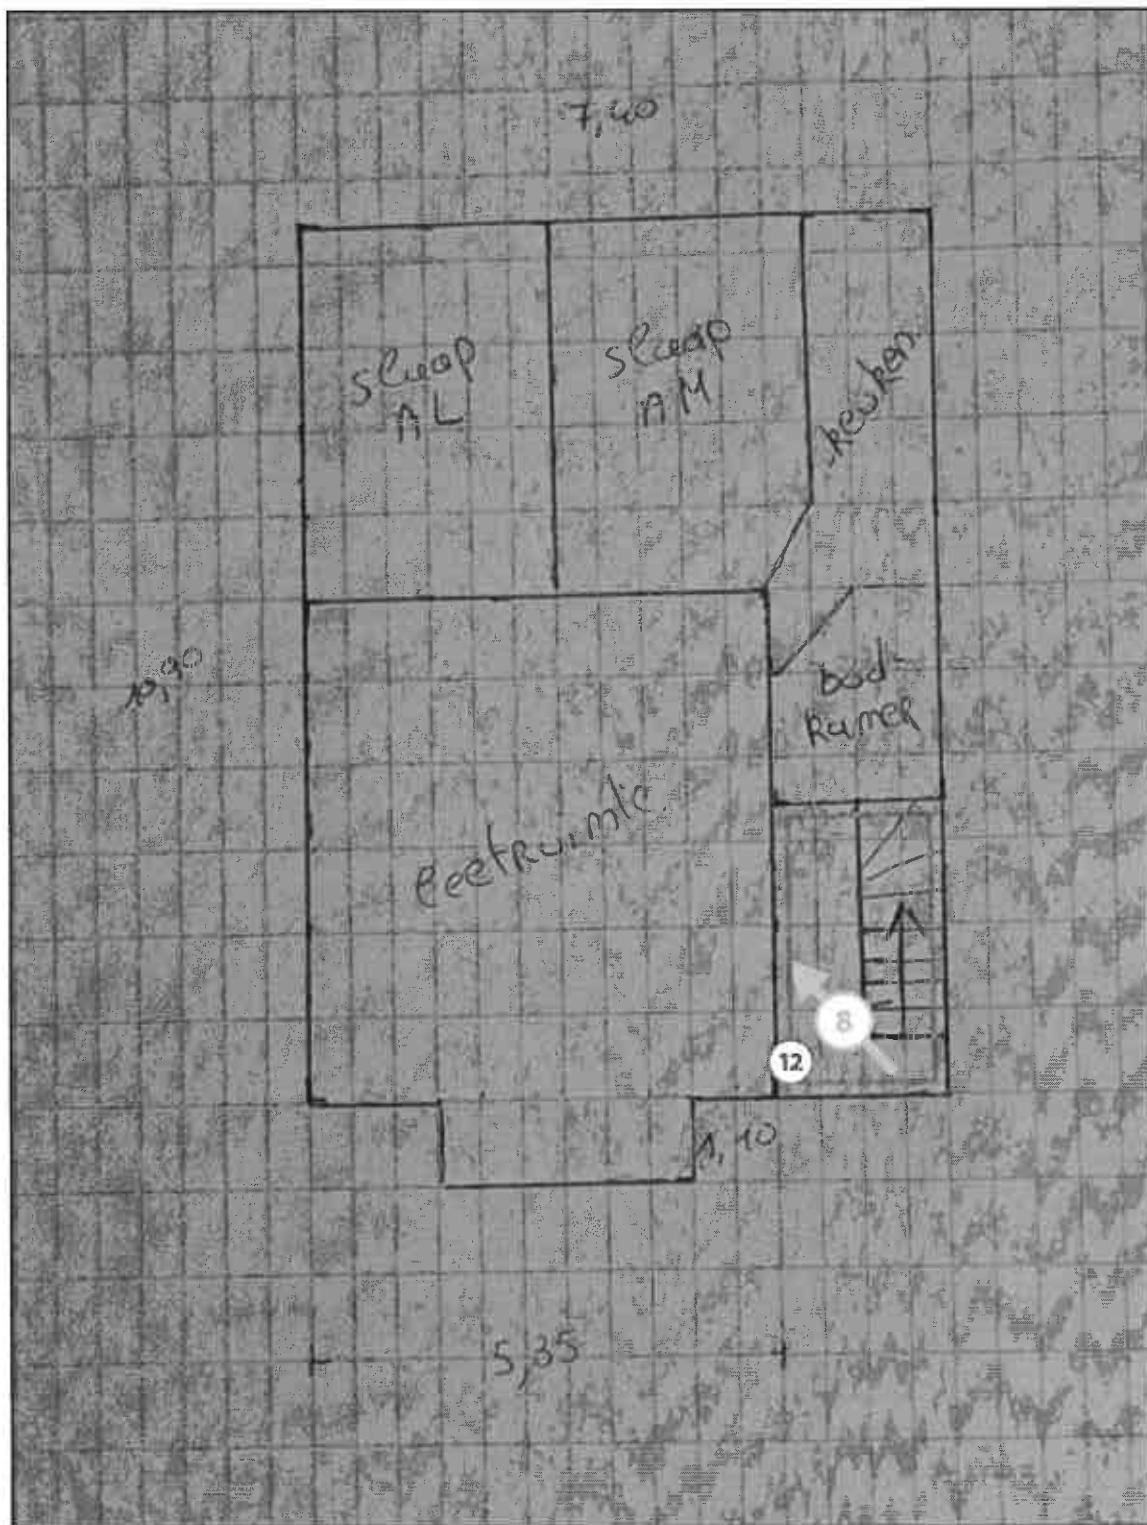
## Plan 1.3: gem delen verd 1

8. bakeliet toepassingen gemene delen	Asbestmateriaal	Zorgvuldig beheeren
12. pleisterwerk muren traphal	Geen asbest	-
12.1 Code: 02 pleisterwerk muren traphal	Mengmonster	-

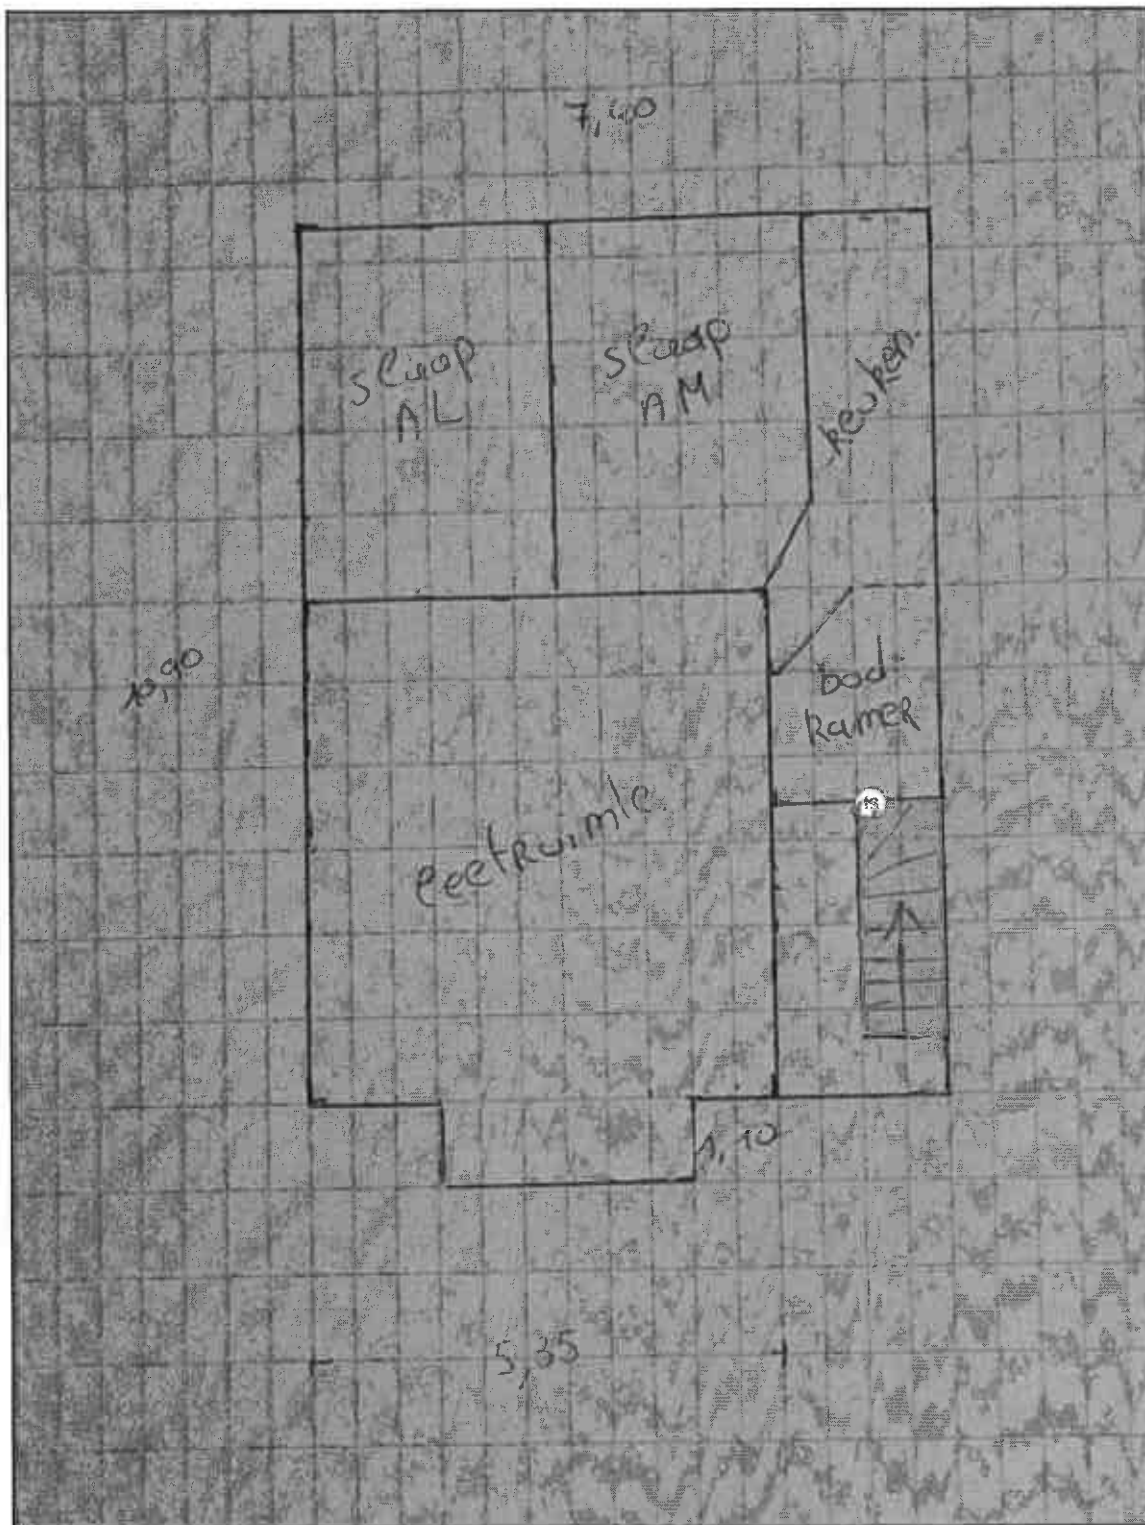
## Plan 1.4: gem delen verd 1 kopie

13. pleisterwerk onderaan trap in trappenhal	Geen asbest	-
13.1 Code: 04 pleisterwerk onder trap	Mengmonster	-

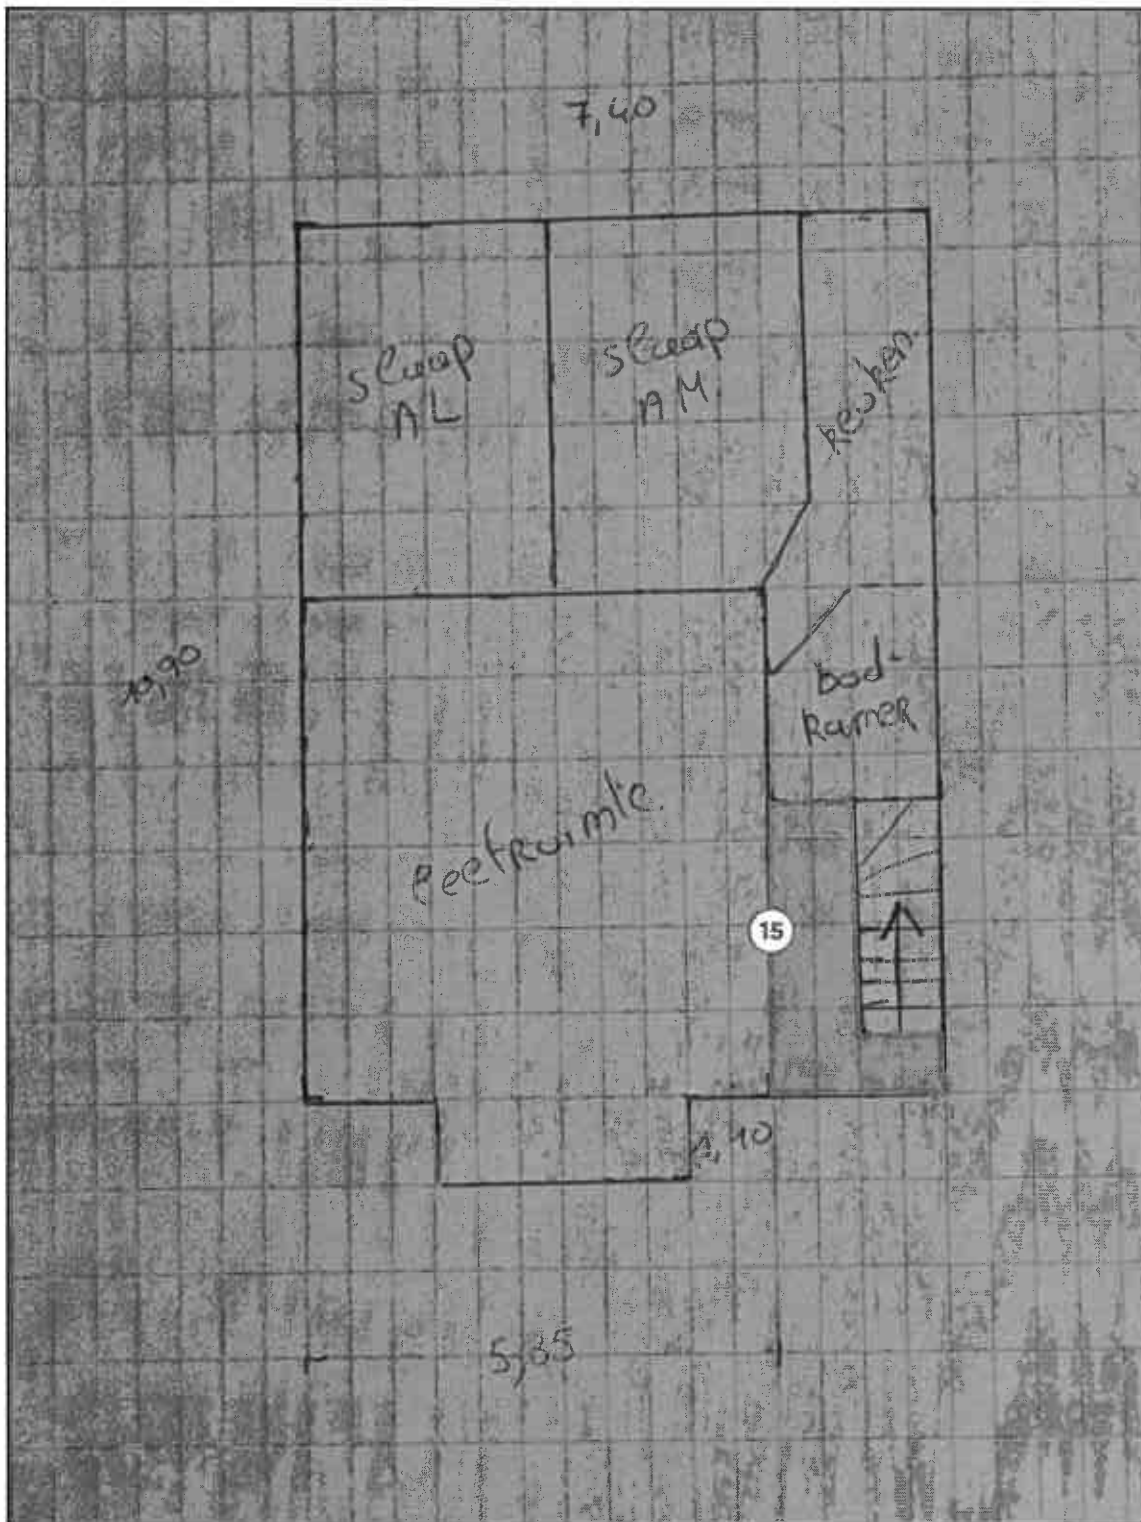
## Plan 1.5: gem delen verd 1 kopie

15. pleisterwerk plafond traphal	Geen asbest	-
15.1 Code: 03 pleisterwerk plafond traphal	Mengmonster	-

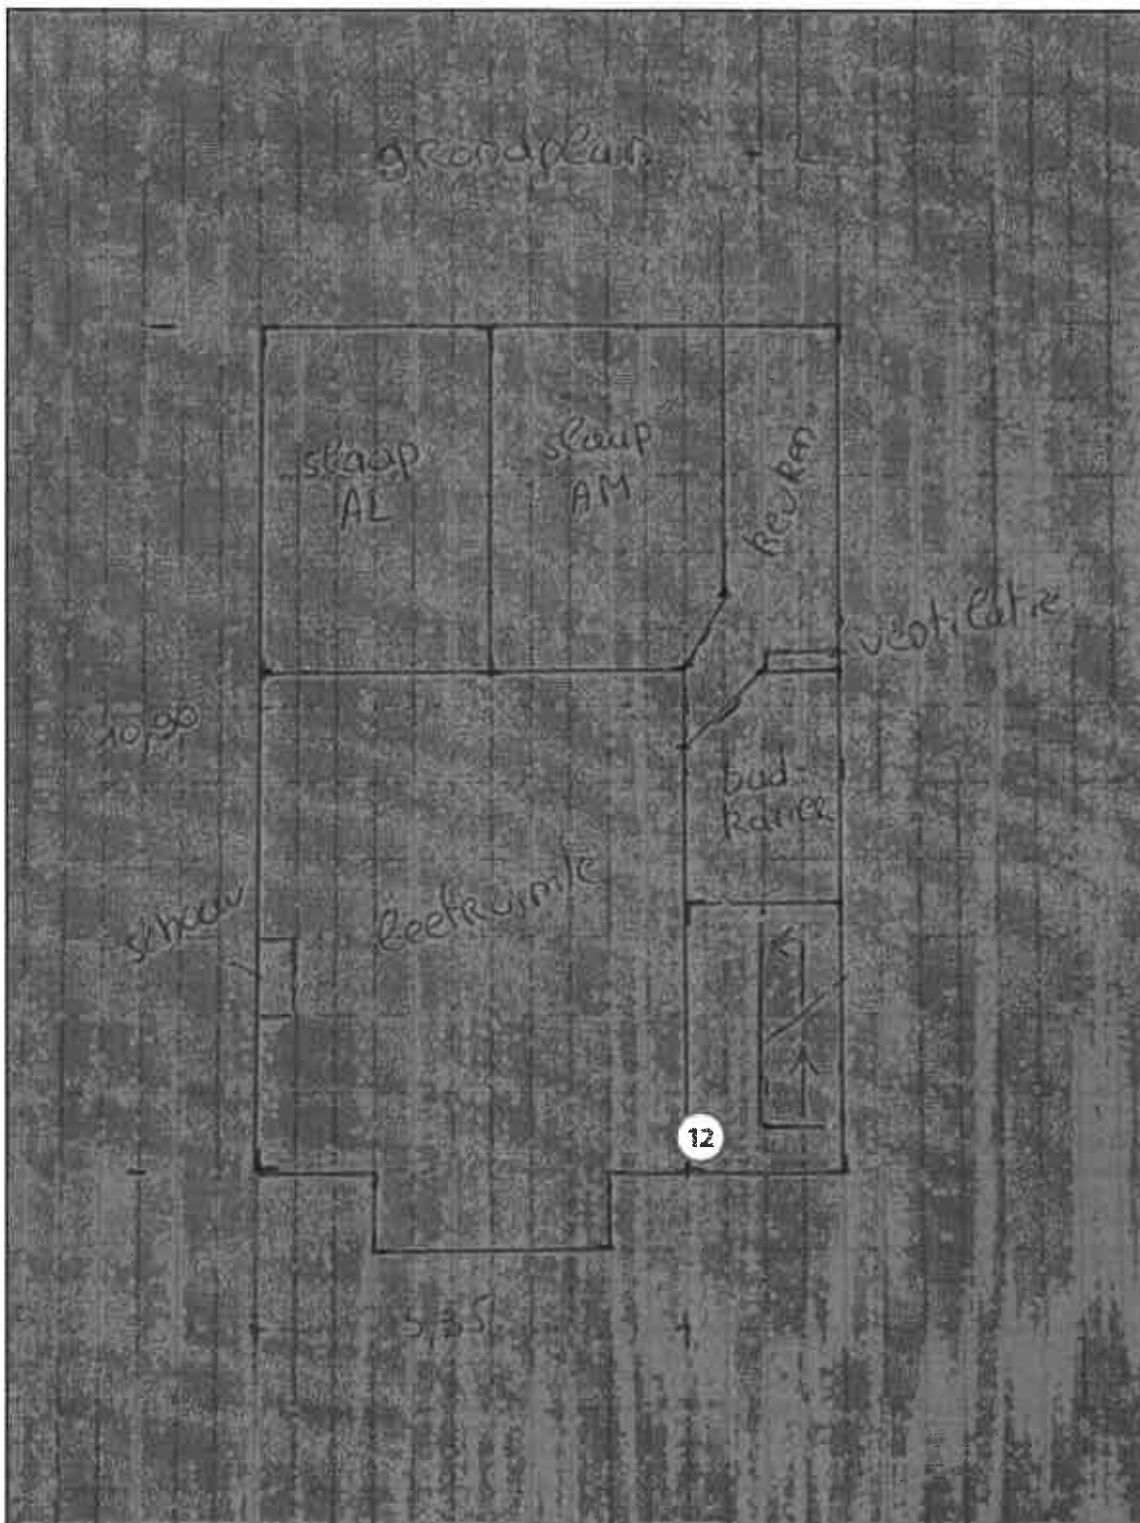
## Plan 1.6: gem delen verd +2

12. pleisterwerk muren traphal	Geen asbest	-
12.1 Code: 02 pleisterwerk muren traphal	Mengmonster	-

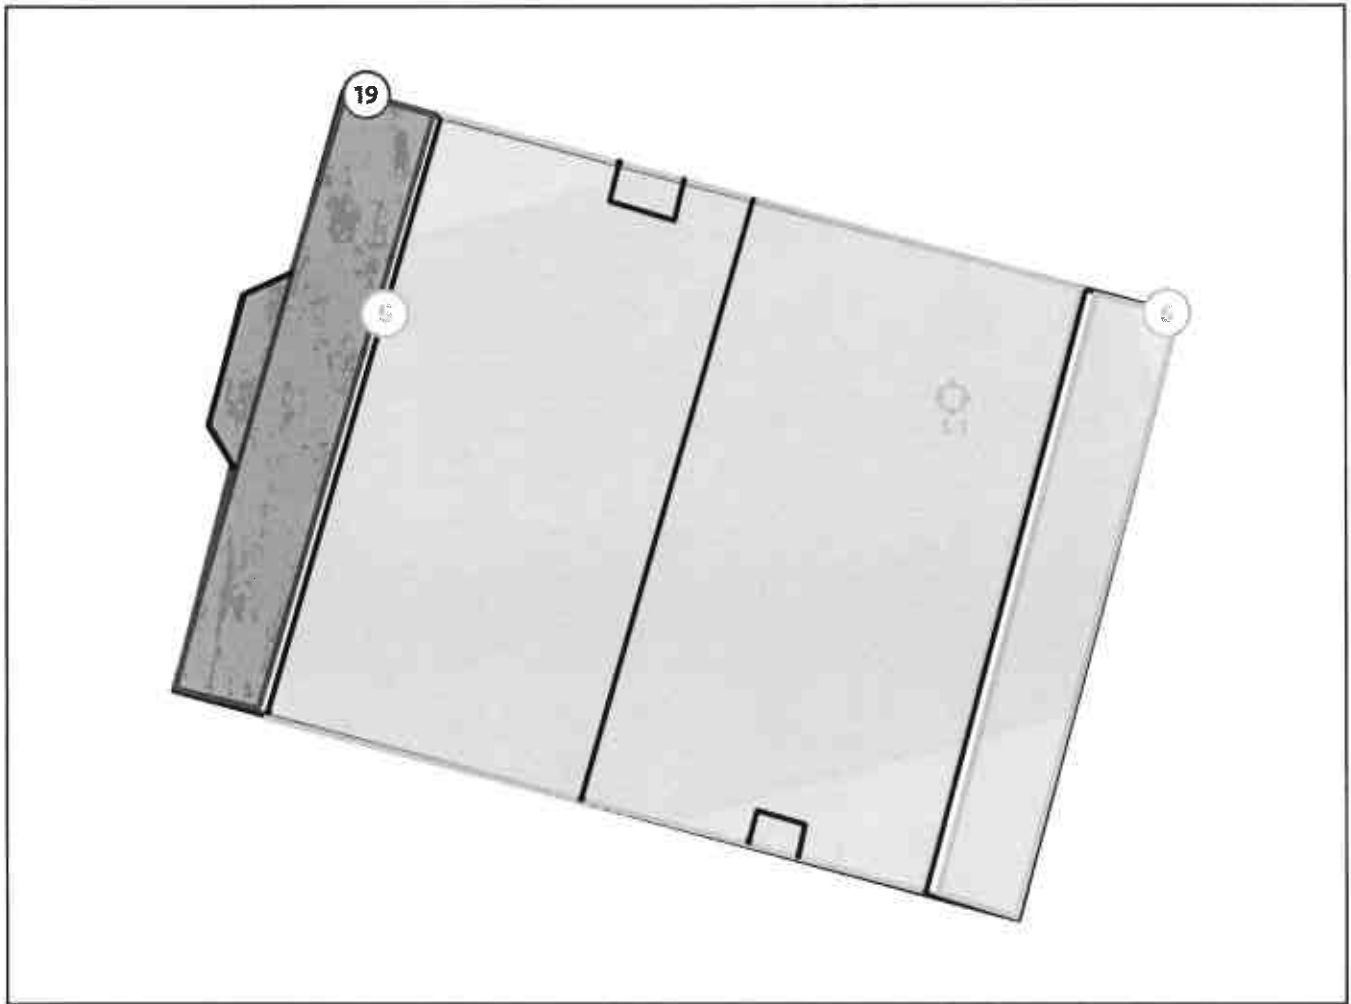
## Plan 1.11: Hoofgebouw dakplan kopie

Beschrijving	Type	Actie
5. onderdak hoofdak	Asbestmateriaal	Zorgvuldig beheren
5.1 Code: 05 menuiserite onderdak hoofdak	Puntmonster	-
6. roofing plat dak achteraan	Asbestmateriaal	Zorgvuldig beheren
19. EPDM op uitsprong vooraan	Overige ruimte of materiaal	-

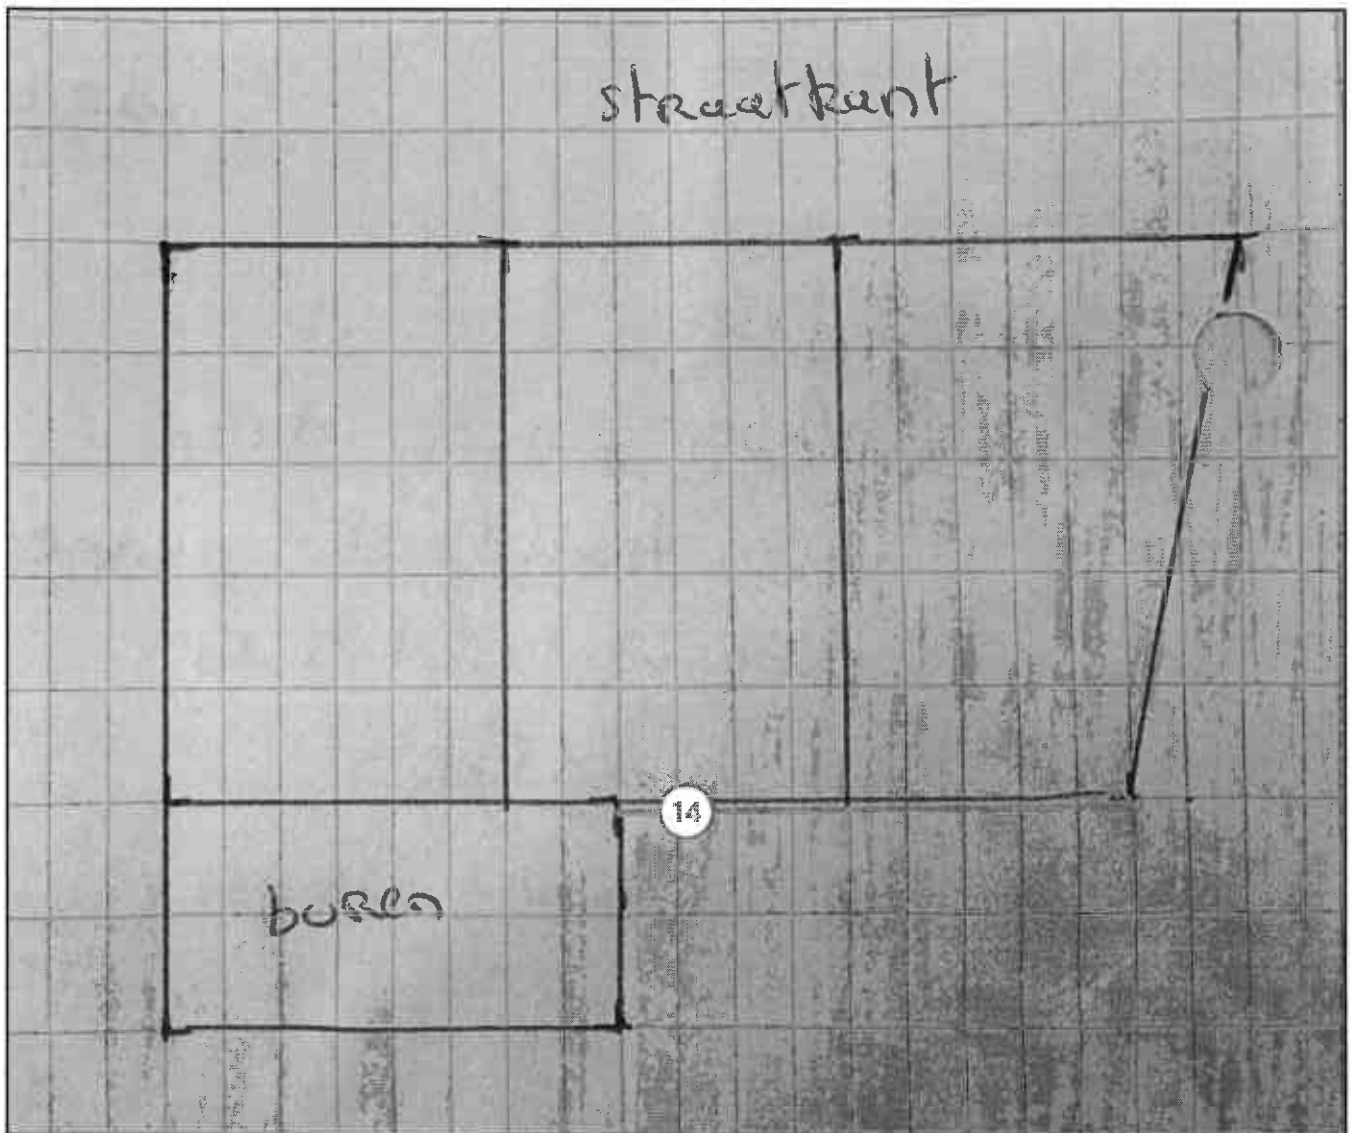
## Plan 2.1: grondplan

Beschrijving	Type	Actie
14. cementering buitengevel achtergevel appartement/garage	Geen asbest	-
14.1 Code: 01 crepi buitengevel garage	Mengmonster	-

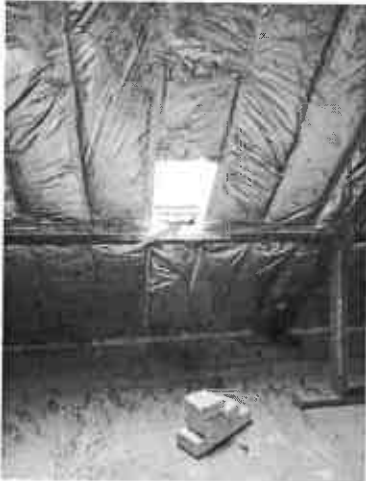
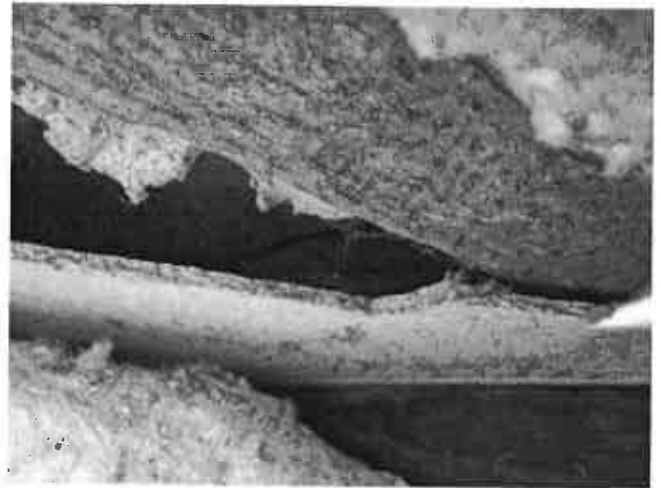
Beschrijving	ventilatieschacht hoofddak
Omgeving	Grenst aan binnen- en buitenlucht
Primaire drager	Schacht-koker (technisch)
Asbestmateriaal	Buis, koker, leiding, pijp, doorvoer
Bindmiddel van asbestmateriaal	Cement
Gebondenheid op basis van bindmiddel	Hecht
Hoeveelheid (lengte - omtrek - dikte - aantal)	<ul style="list-style-type: none"><li>• 3,00 m - 45,00 cm - 1,00 cm - 1 stuk</li></ul>
Totaal volume	0,014 m <sup>3</sup>
Eenvoudig bereikbaar	Ja
Bevestigingswijze	<ul style="list-style-type: none"><li>• Verlijmd, ingegoten, versmeerd</li></ul>
Identificatiemethode	<p>De asbestdeskundige beoordeelt het materiaal als asbestverdacht en dus asbesthoudend, en dit zonder monstername.</p> <p>Motivatie: Er is een onderzoeksbeperking die monstername verhindert; De ruimte of het materiaal bevindt zich hoger dan 3,5 meter vanaf een vaste ondergrond.</p>
Destructieve handeling voor identificatie	Nee
Opmerking	Het betreft de ventilatieschacht op het hoofddak.

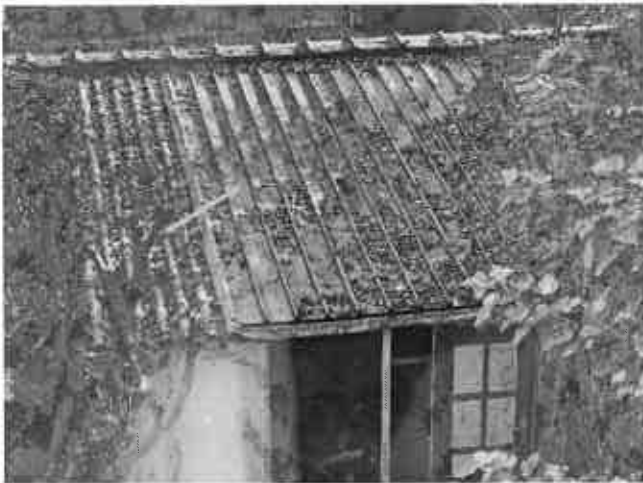
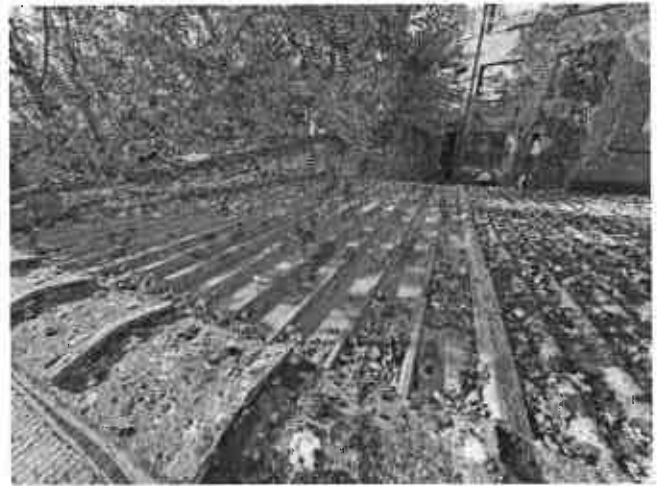
## Fiche 17: dak garage links

Beschrijving	Notitie	Terug te vinden op plannen
Fiche 16: pannendak hoofddak	-	-
Fiche 17: dak garage links	Het dak op de linker garage bestaat uit Jorislde platen	-
Fiche 18: dichtingsmateriaal schrijnwerk silicone	De afdichting van het buitenschrijnwerk bestaat uit silicone.	-
Fiche 19: EPDM op uitsprong vooraan	Er is een EPDM aangebracht op het platte dak van de uitsprong	Plan 1.11: Hoofdgebouw dakplan kopie
