Asbestinventarisatetest

Wevelgemstraat 116/0001, 8930 Menen

Attestnummer : 20251205-000287.000

Niet-asbestveilig

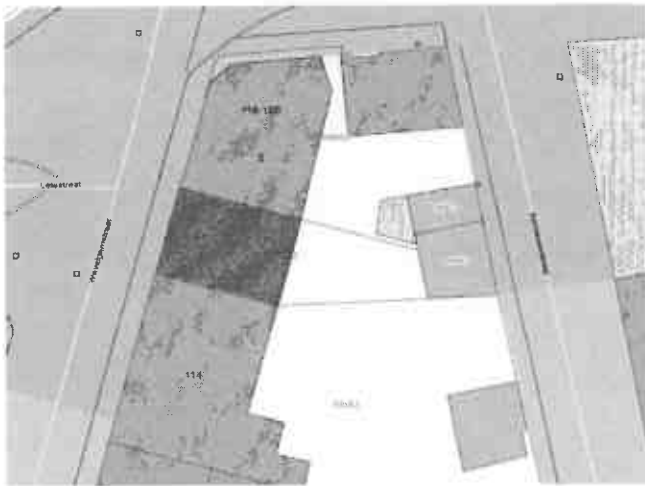
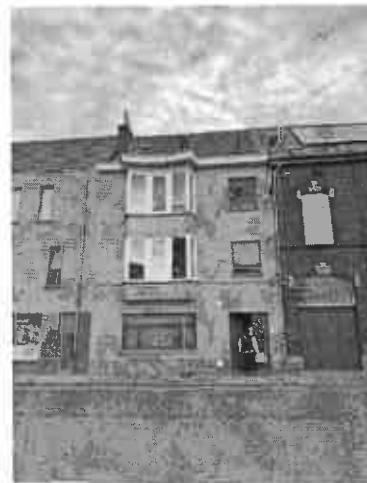
Zone 1: Hoofdgebouw

- 1 Asbestmateriaal**
- 0 Beperkingen
- 0 Uitsluitingen
- 0 Roerende goederen
- 0 Puin, steenslag, (water)bodem
- 0 Adviezen
- 3 Geen asbest**

3. bakeliet toepassingen	Asbestmateriaal	Zorgvuldig behandelen
4. cementering buitenmuur garage/achtergevel	Geen asbest	-
5. pleisterwerk muren	Geen asbest	-
6. pleisterwerk plafond	Geen asbest	-

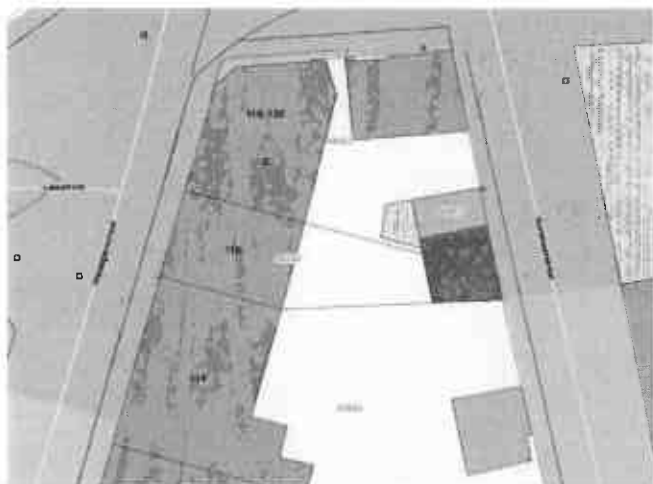
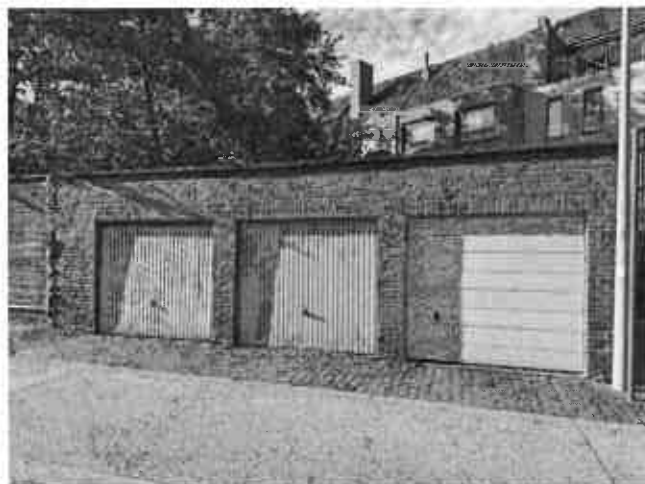
Zone 2: garages

- 2 Asbestmaterialen**
- 0 Beperkingen
- 0 Uitsluitingen
- 0 Roerende goederen
- 0 Puin, steenslag, (water)bodem
- 0 Adviezen
- 1 Geen asbest**

Beschrijving	Type	Actie
4. cementering buitenmuur garage/achtergevel	Geen asbest	-
