Asbestinventarisatetest

August Vermeylenlaan 8/0202, 8660 De Panne

Attestnummer : **20260421-000254.000**

Uitgegeven op : **21.04.2026**

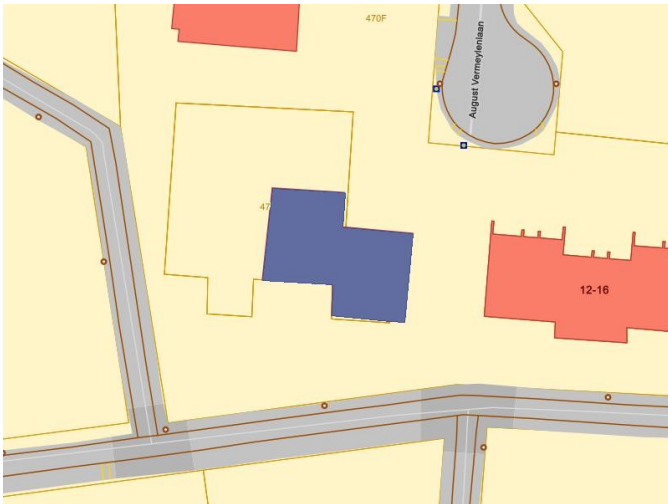
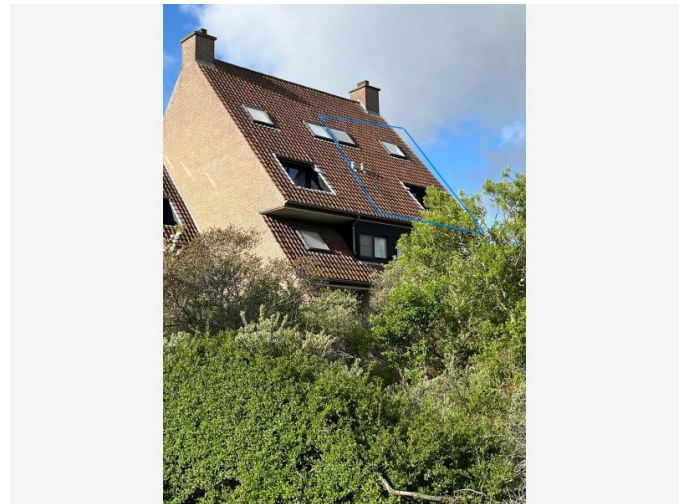
Zone 1: Appartement

- 0 Asbestmaterialen
- 1 Beperking**
- 0 Uitsluitingen
- 0 Roerende goederen
- 0 Puin, steenslag, (water)bodem
- 1 Advies**
- 4 Geen asbest**

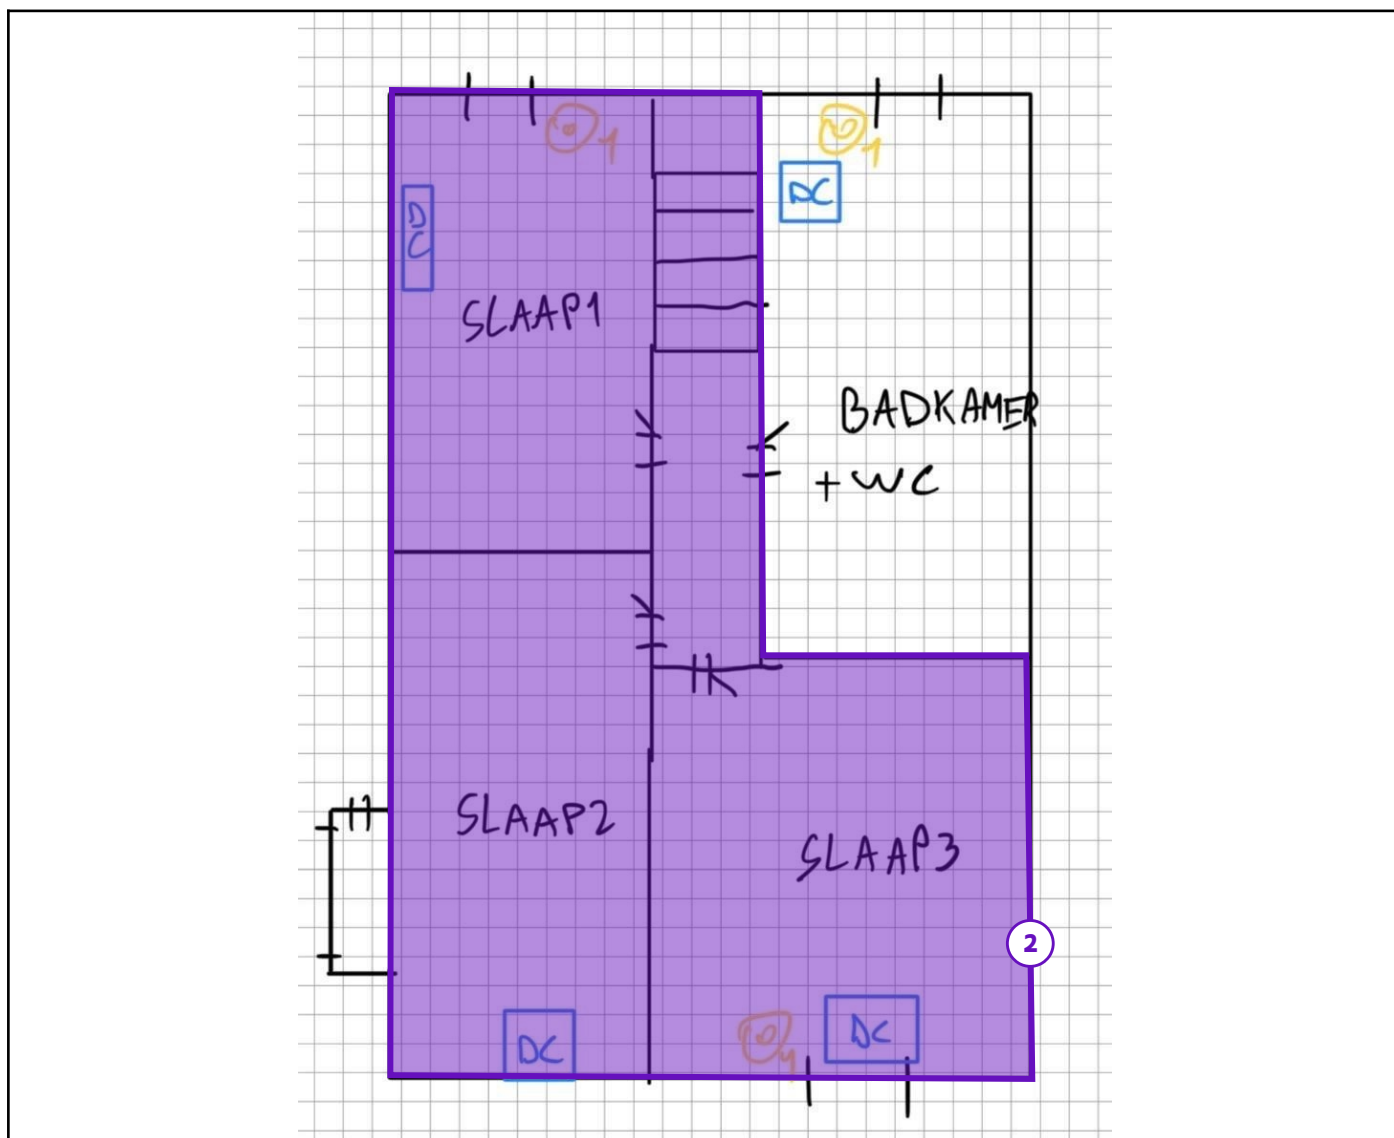
Plan 1.2: 1 ste verdieping

| Beschrijving | Type | Actie |
|---|---|---|
| 2. Vloerbekleding - Niet verdacht | Advies | - |

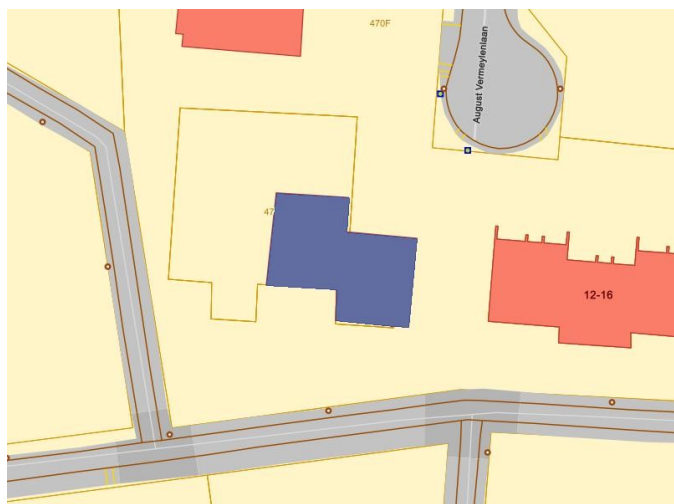
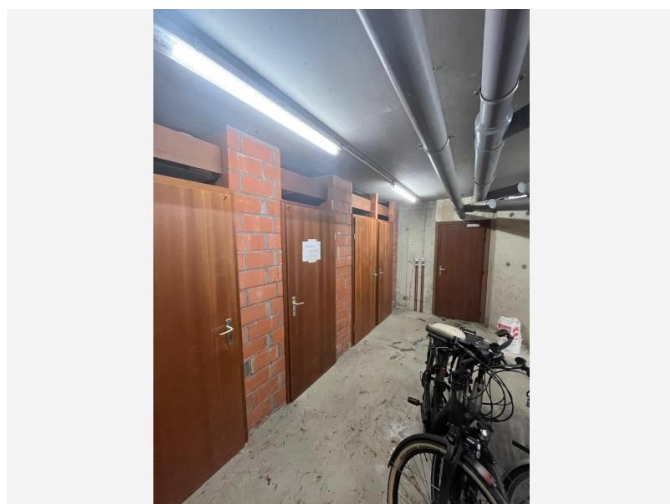
Zone 2: Berging nr.4

- 0 Asbestmaterialen
- 0 Beperkingen
- 0 Uitsluitingen
- 0 Roerende goederen
- 0 Puin, steenslag, (water)bodem
- 1 Advies**
- 0 Geen asbest
