# Asbestinventarisatetest

Lange Nieuwstraat 45/010, 2000 Antwerpen

Attestnummer : **20240416-000058.000**

Uitgegeven op : **16.04.2024**

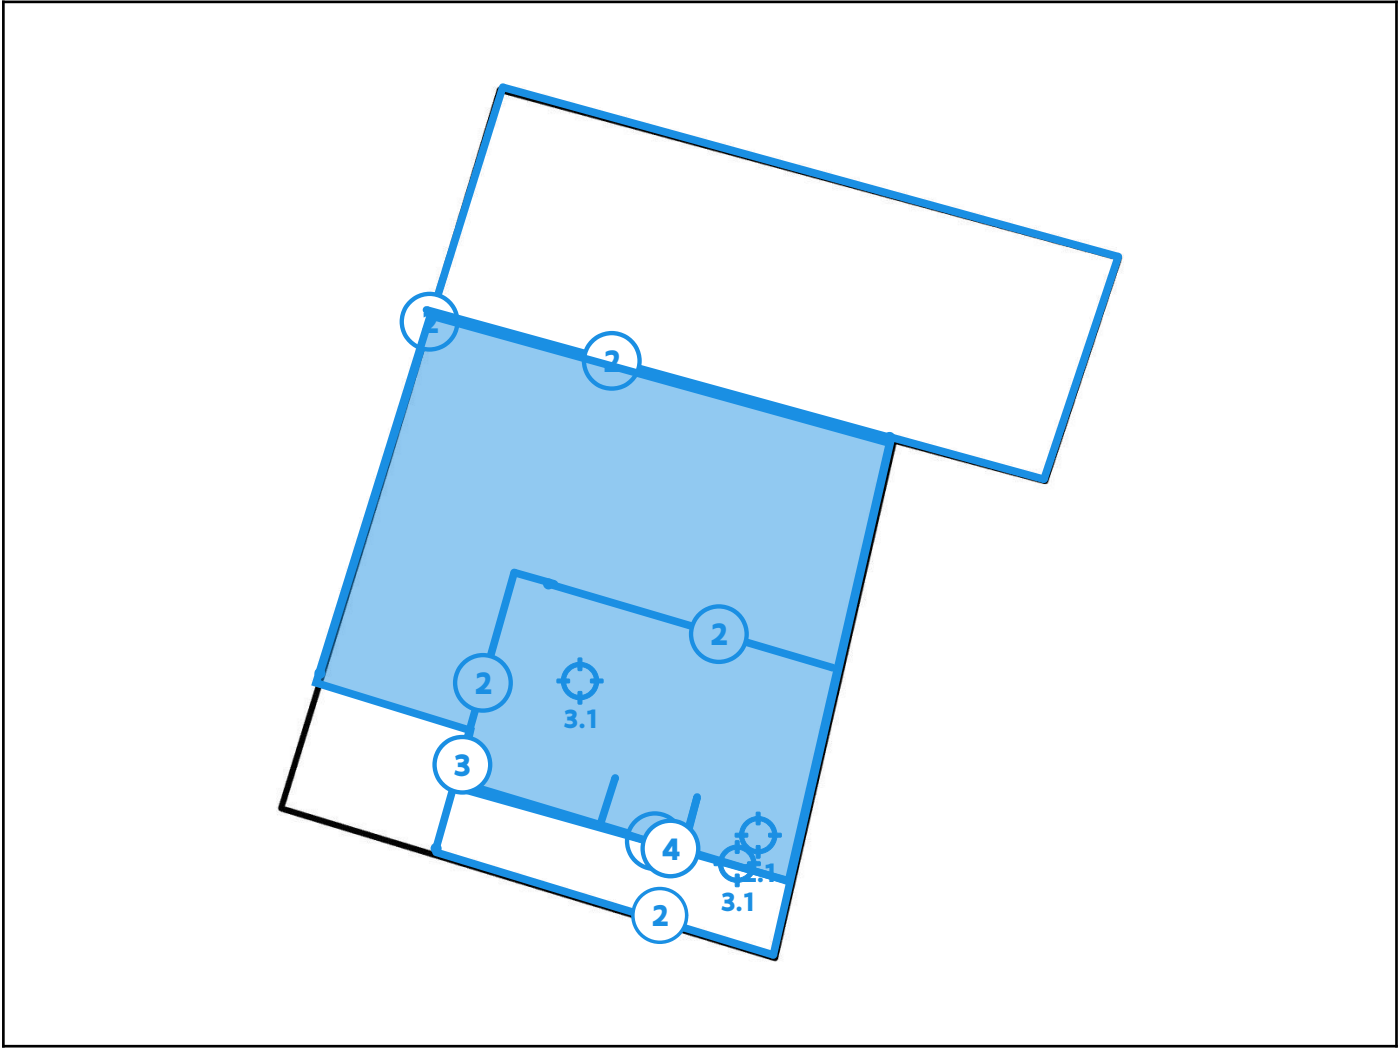
# Plan 1.1: Constructie plan Kelder

| Beschrijving | Type | Actie |
|---|---|---|
| 2. Pleisterwerk Muur | Geen asbest | - |
| 3. Pleisterwerk Plafond | Geen asbest | - |
| 4. Faiencetegel douchekamer (gelijkvloers + badkamer ) | Geen asbest | - |

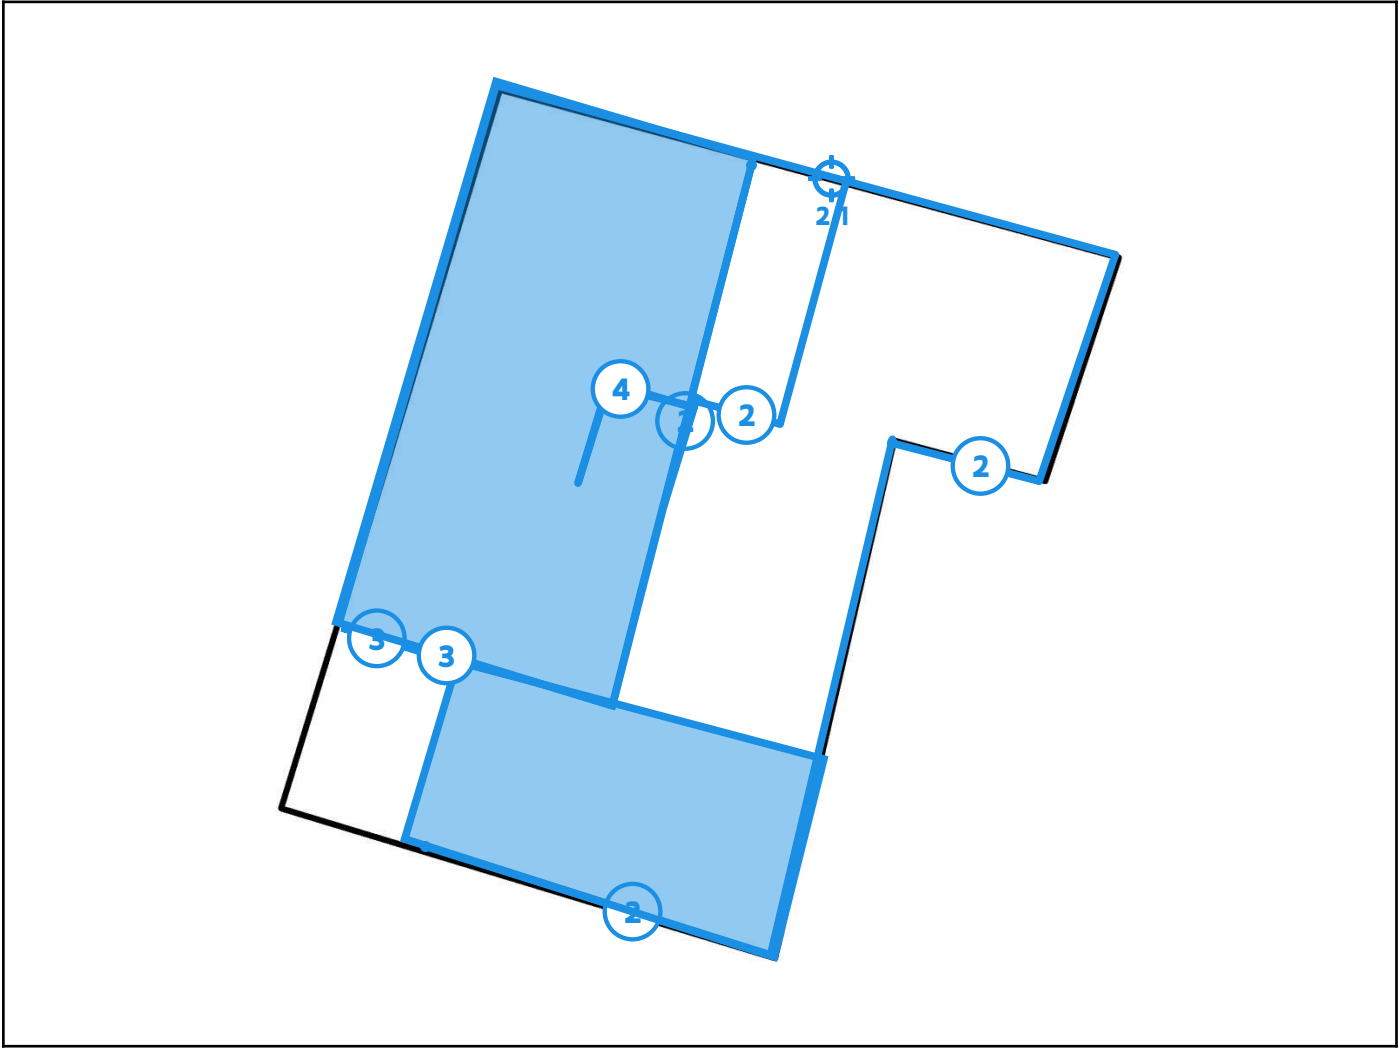
## Plan 1.2: Constructie plan Gelijkvloers

| Beschrijving | Type | Actie |
|---|---|---|
| 2. Pleisterwerk Muur | Geen asbest | - |
| 4. Faiencetegel douchekamer (gelijkvloers + badkamer ) | Geen asbest | - |

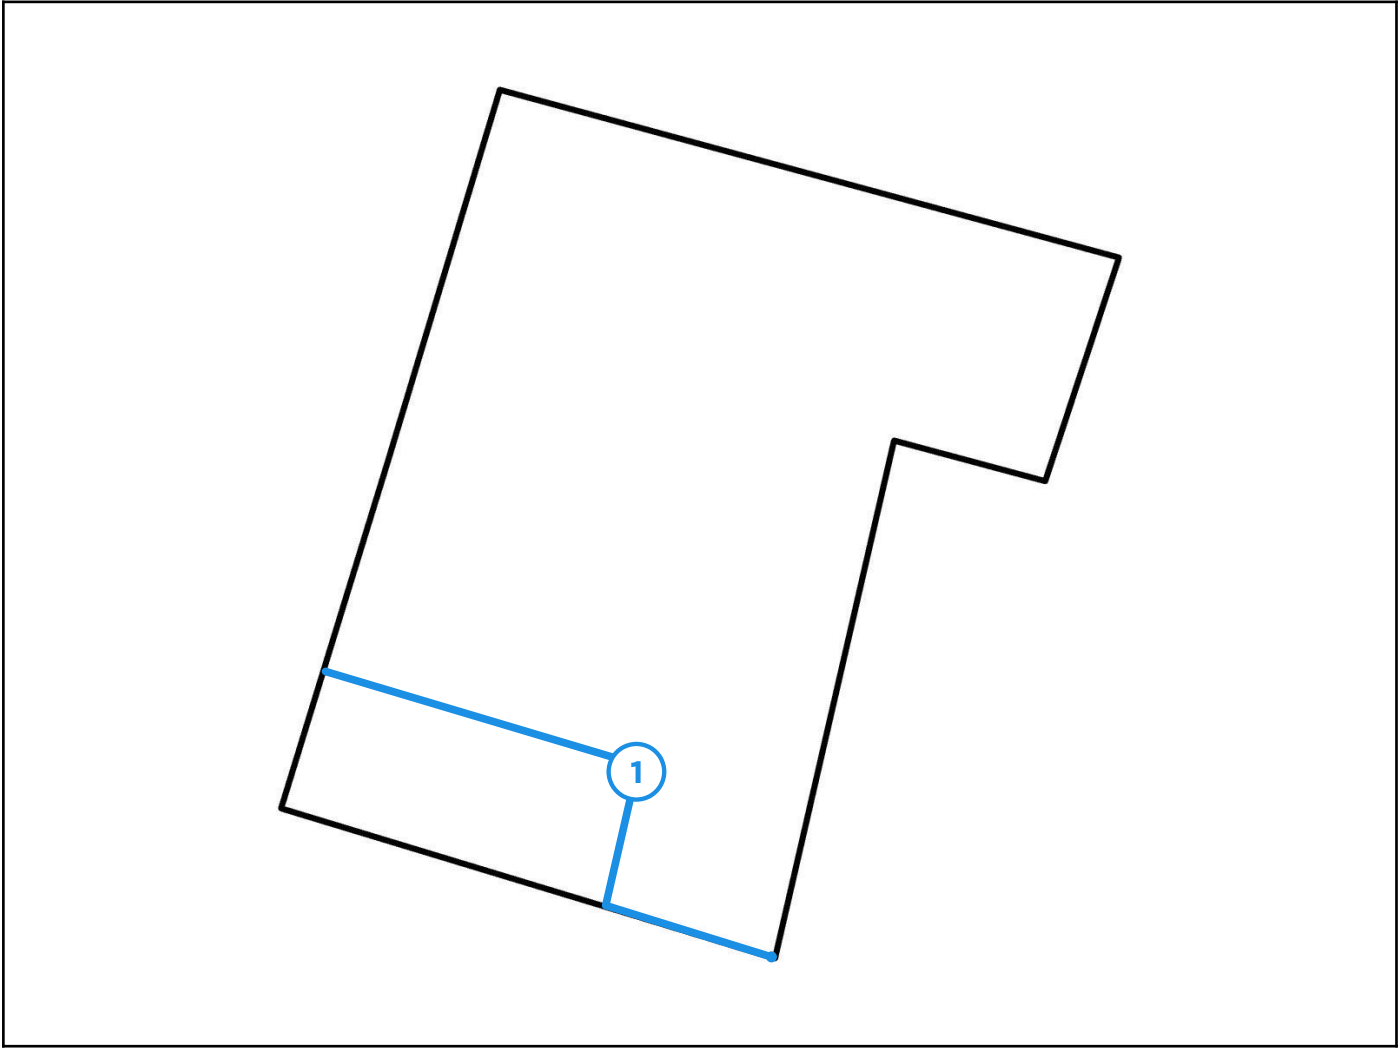
# Plan 1.5: Constructie plan dakterras

| Beschrijving | Type | Actie |
|---|---|---|
| 1. Roofing (niet bemonsterd) | Geen asbest | - |

| Opmerking | Het pand heeft volledige renovatiewerken ondergaan in 2017, daarom lijkt de roofing niet asbestverdacht. De roofing op de daken werd niet bemonsterd omwille van mogelijke lekkage. |

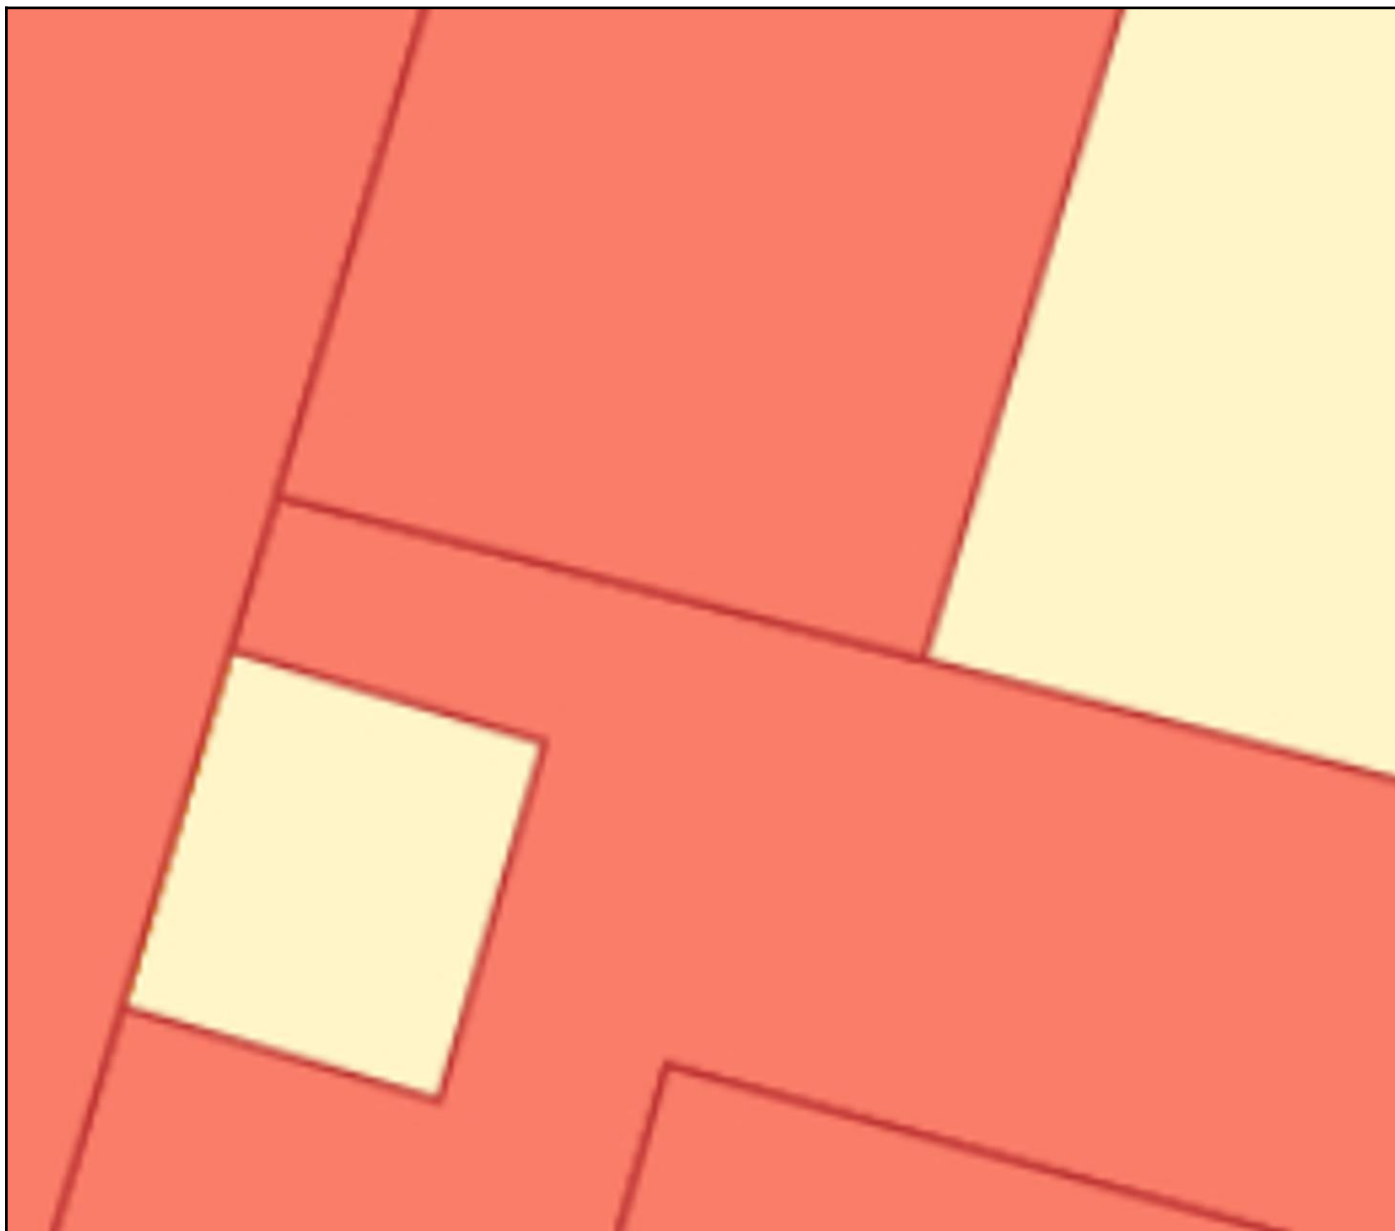
## Plan 2.1: Vaststellingen buiten de constructies

Geen asbest
