Asbestinventarisatetest

Kipdorp 6/Kamers, 2000 Antwerpen

Attestnummer : 20250312-000395.000

Uitgegeven op : 12.03.2025

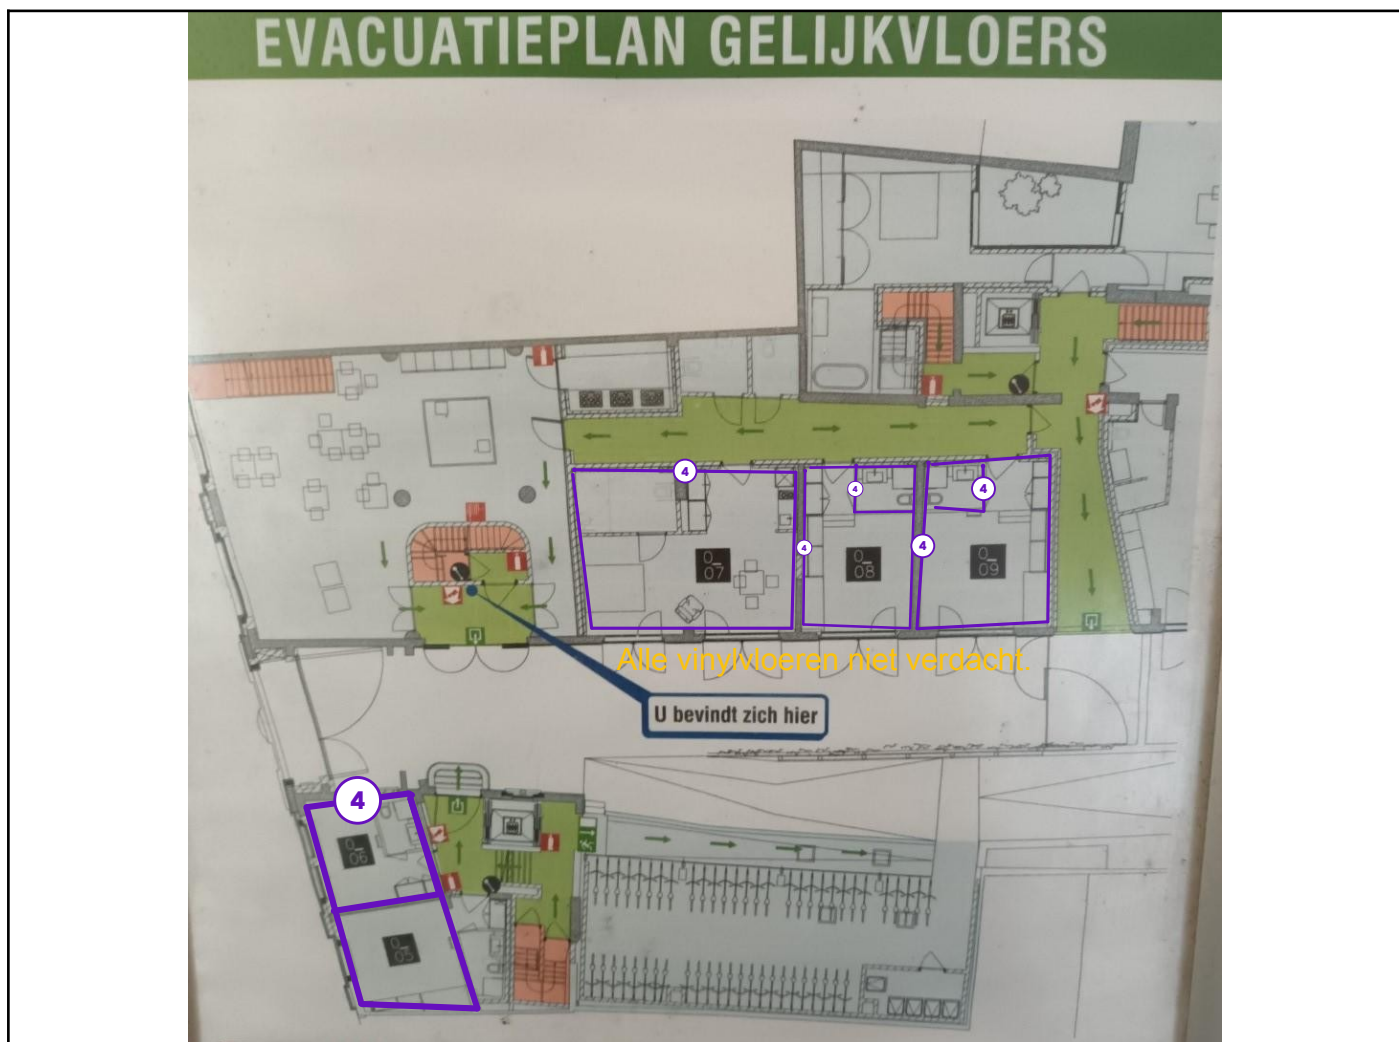
Plan 1.1: glv

Beschrijving	Type	Actie
2. Vinylvloeren niet verdacht zie pid	Advies	-
4. Valse wanden	Advies	-

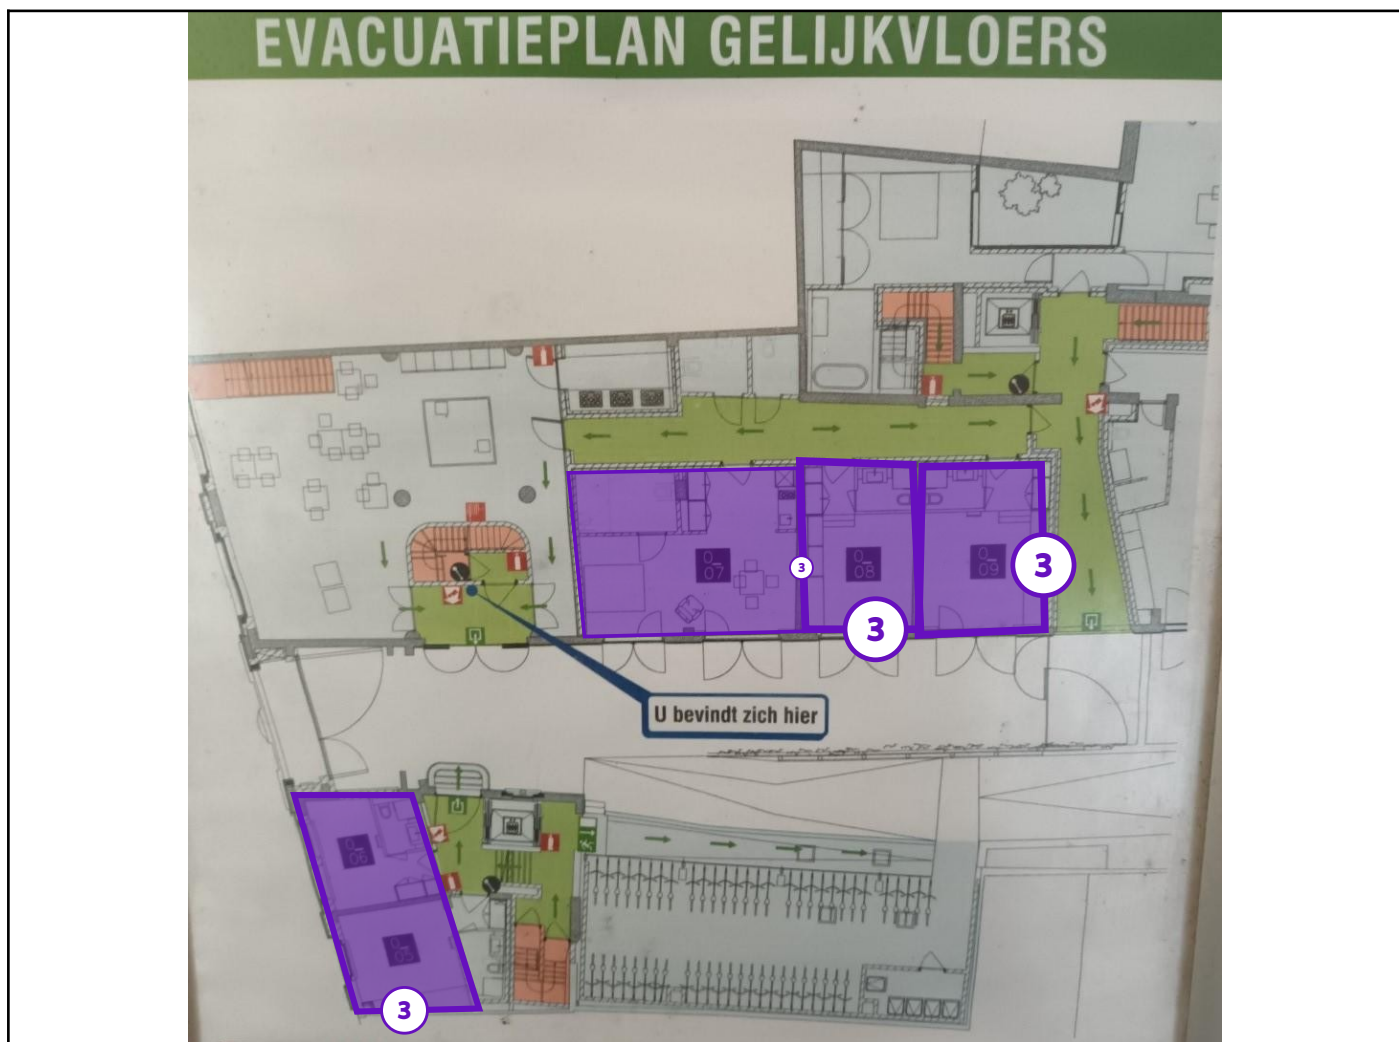
Plan 1.2: glv

Beschrijving	Type	Actie
3. valse plafonds	Advies	-

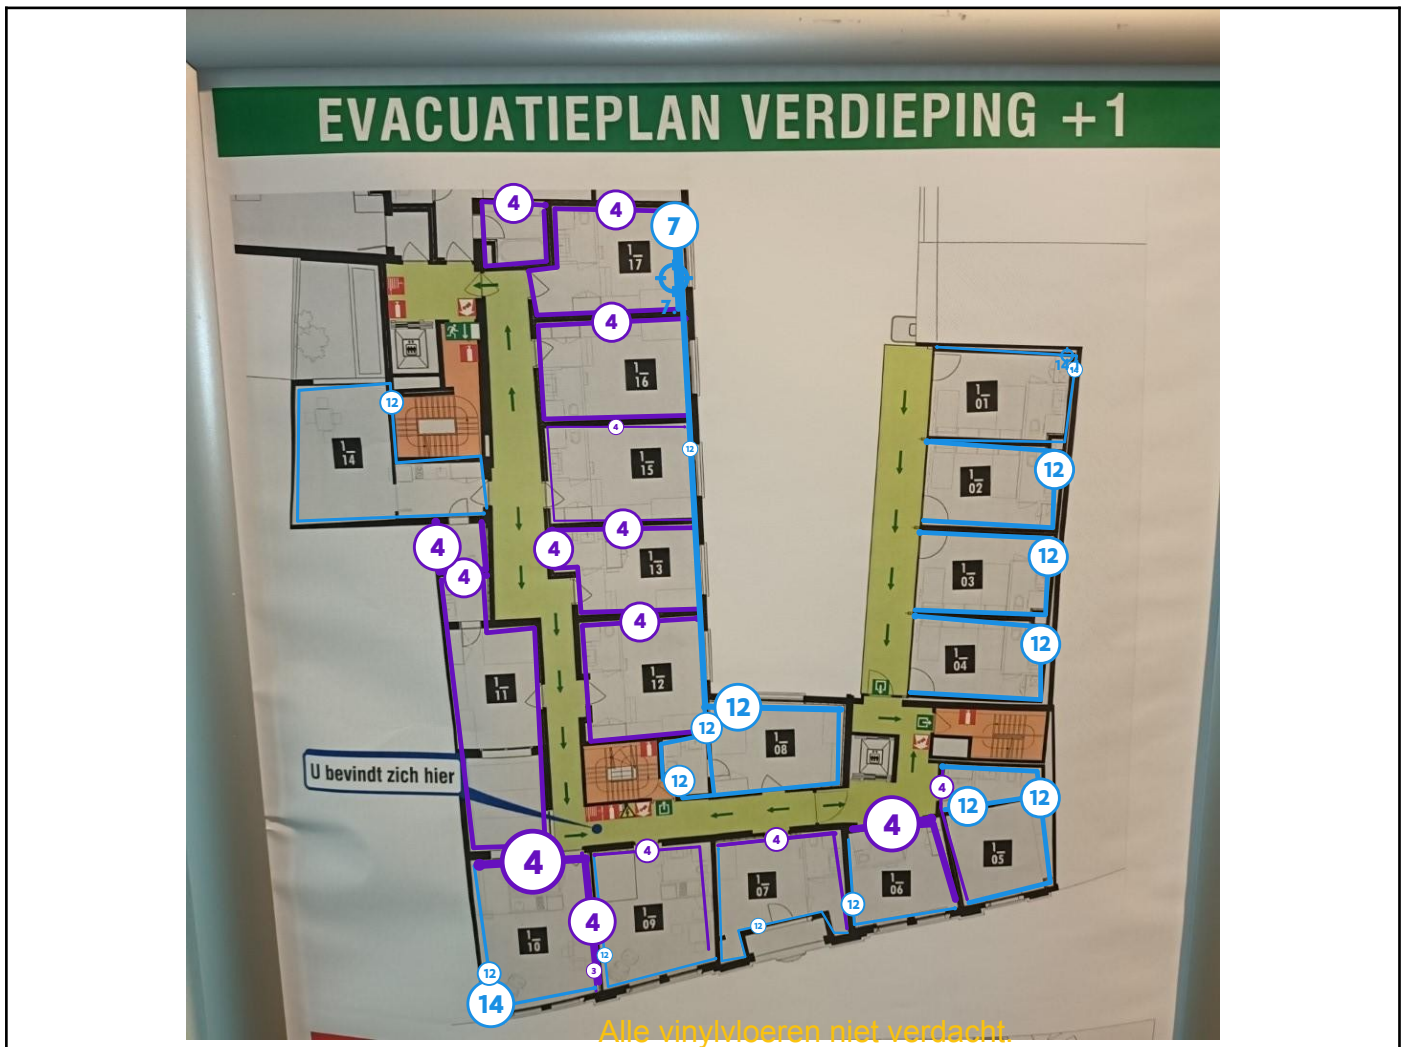
Plan 1.3: 1

Beschrijving	Type	Actie
2. Vinylvloeren niet verdacht zie pid	Advies	-
3. valse plafonds	Advies	-
4. Valse wanden	Advies	-
7. Muurpleister117	Geen asbest	-
7.1 Code: Plm117	Puntmonster	-
12. Muurpleister (extrapolatie)	Geen asbest	-
14. Muurpleister101	Geen asbest	-

14.1 Code: Plm101	Puntmonster	-
-------------------	-------------	---

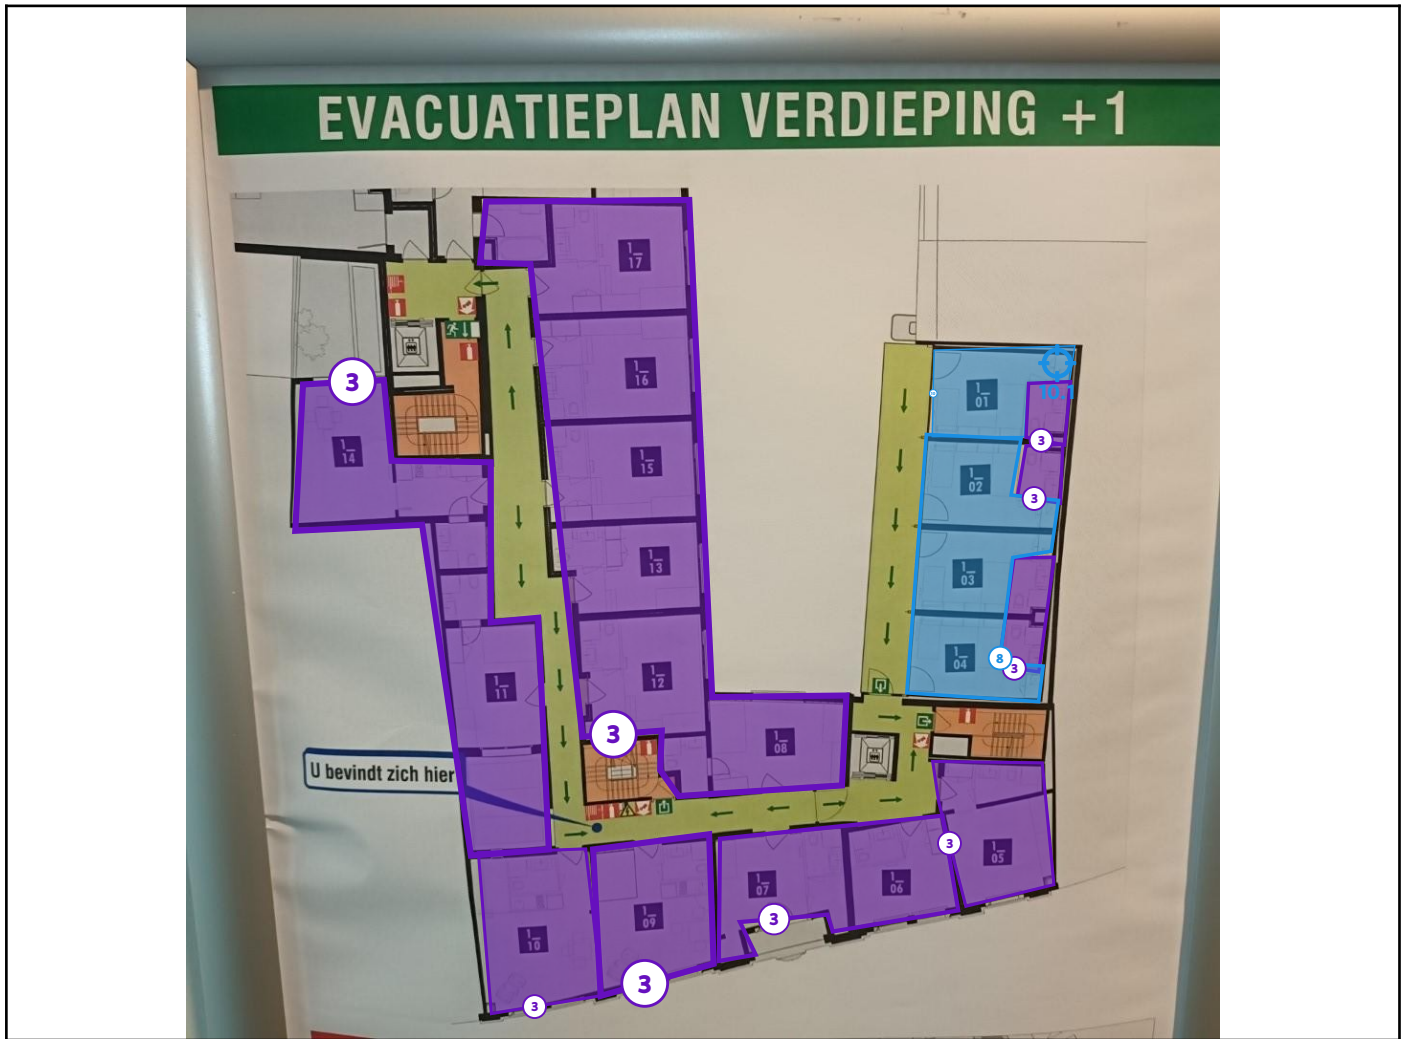
Plan 1.4: 1

Beschrijving	Type	Actie
3. valse plafonds	Advies	-
8. Plafondpleister (extrapolatie)	Geen asbest	-
10. Plafondpleister101	Geen asbest	-
10.1 Code: Plp101	Puntmonster	-

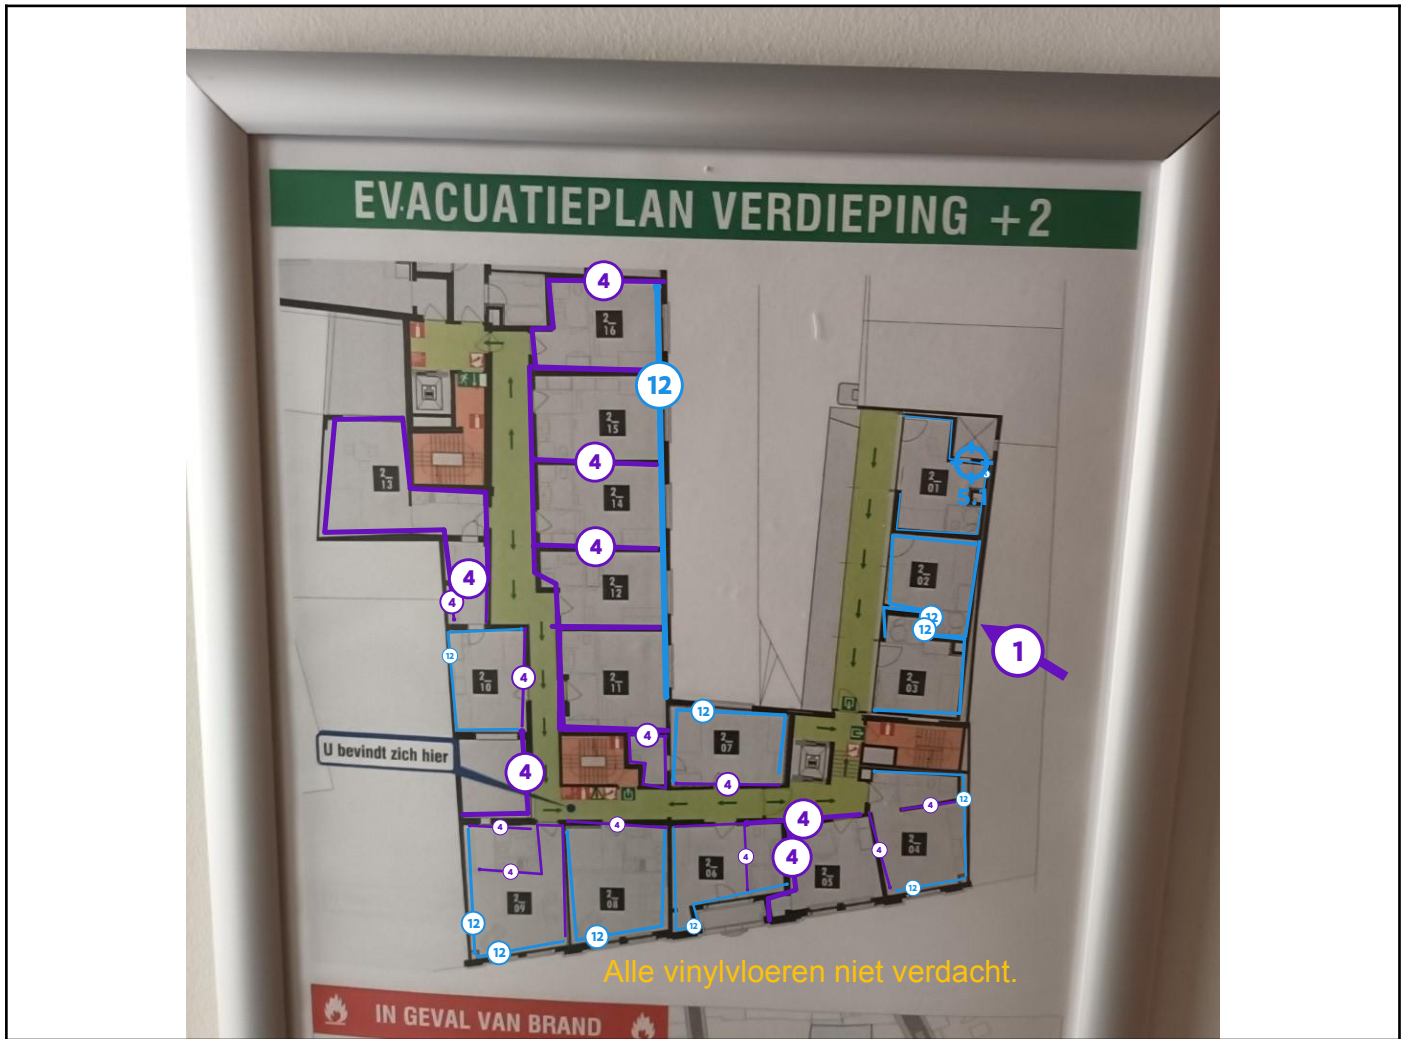
Plan 1.5: 2

Beschrijving	Type	Actie
1. Roofing plat dak behoort tot de gemeenschappelijke delen	Advies	-
2. Vinylvloeren niet verdacht zie pid	Advies	-
4. Valse wanden	Advies	-
5. Muurpleister201	Geen asbest	-
5.1 Code: Plm201	Puntmonster	-
12. Muurpleister (extrapolatie)	Geen asbest	-

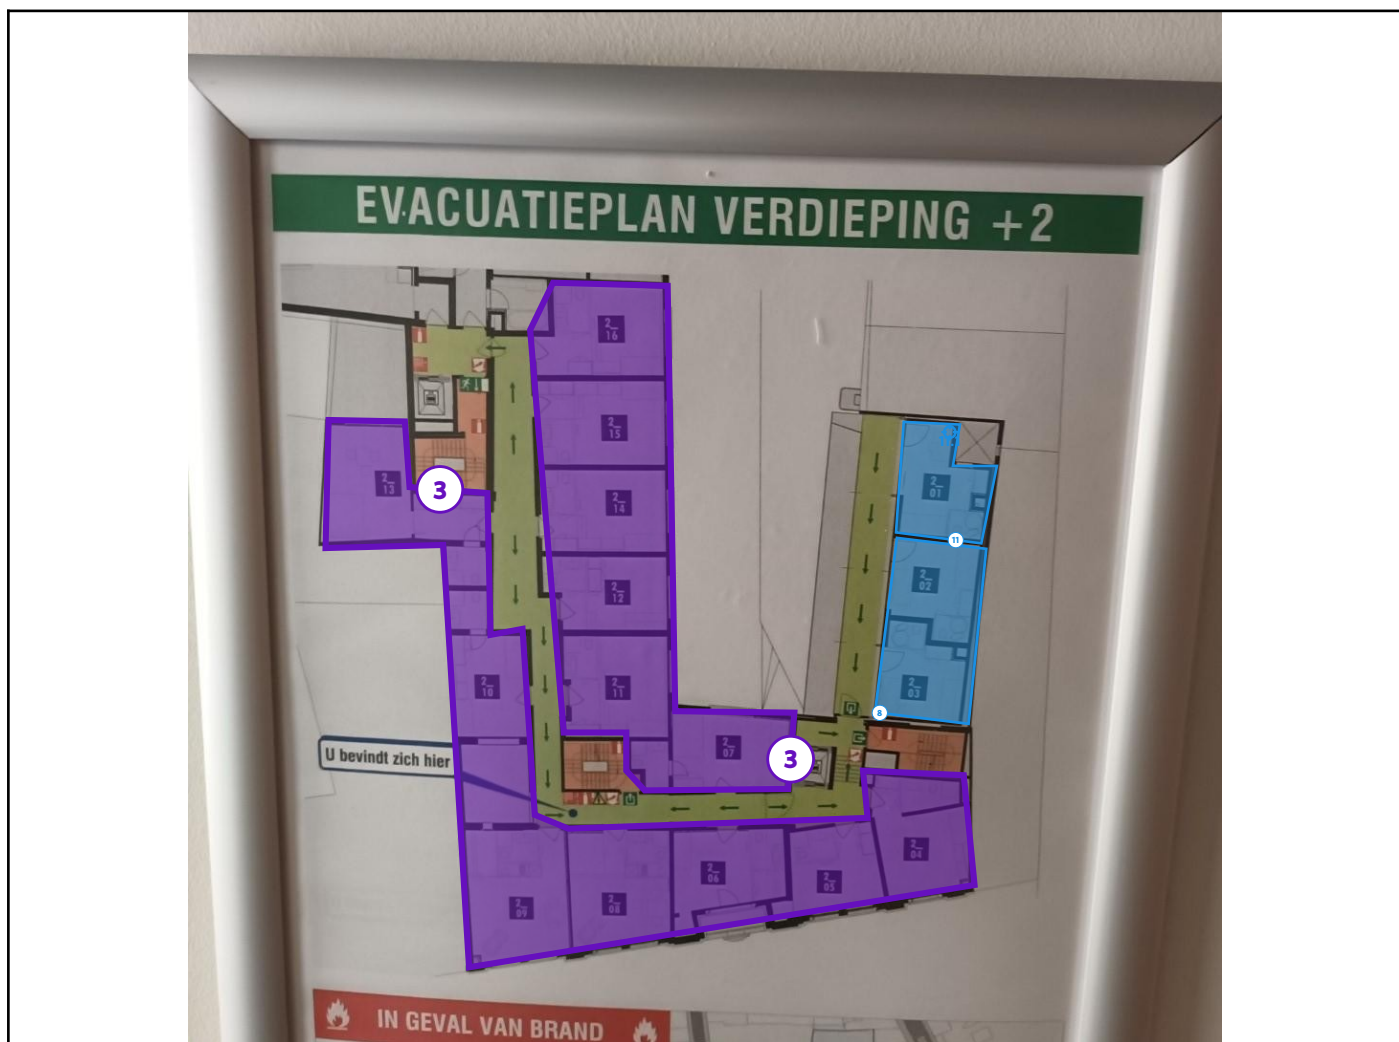
Plan 1.6: 2

Beschrijving	Type	Actie
3. valse plafonds	Advies	-
8. Plafondpleister (extrapolatie)	Geen asbest	-
11. Plafondpleister 201	Geen asbest	-
11.1 Code: Plpl201	Puntmonster	-

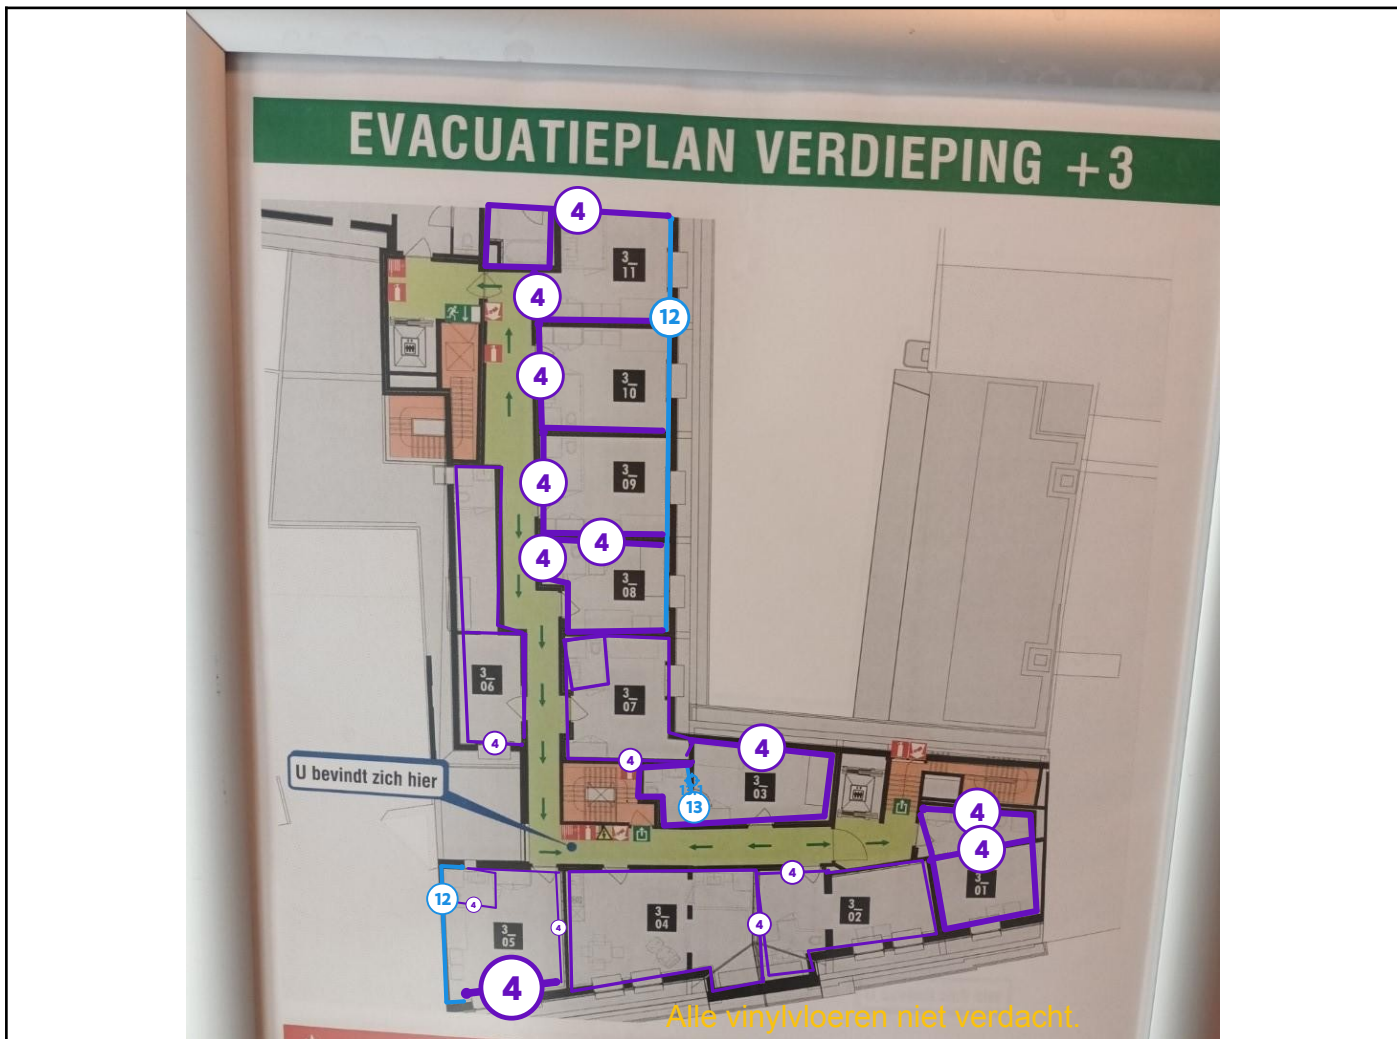
Plan 1.7: 3

Beschrijving	Type	Actie
2. Vinylvloeren niet verdacht zie pid	Advies	-
4. Valse wanden	Advies	-
12. Muurpleister (extrapolatie)	Geen asbest	-
13. Muurpleister303	Geen asbest	-
13.1 Code: Plm303	Puntmonster	-

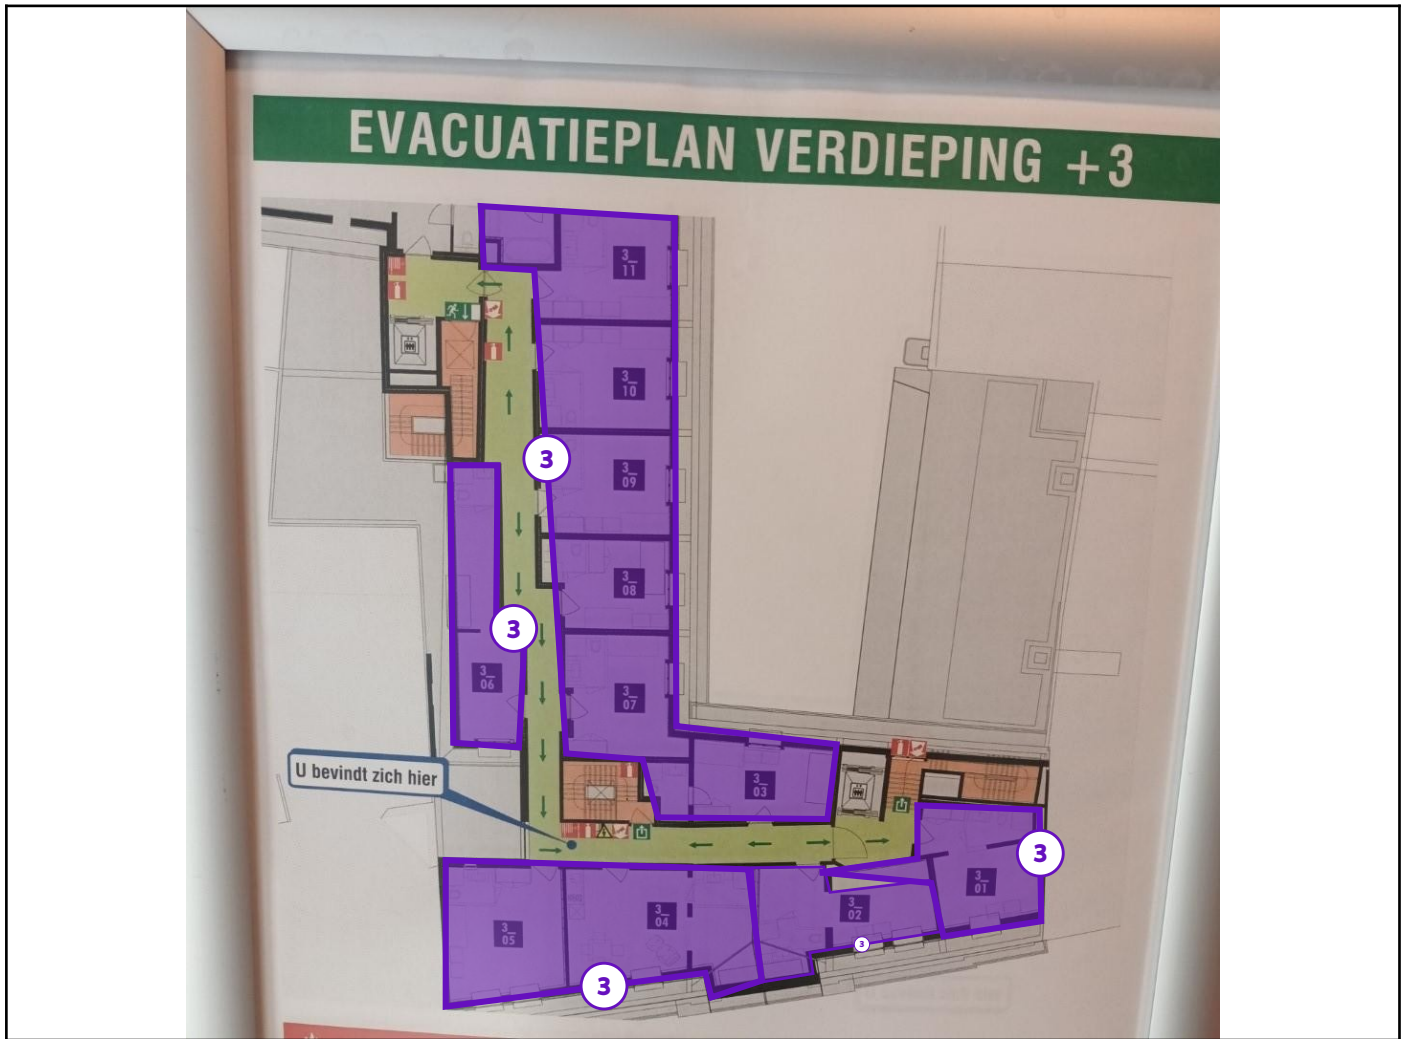
Plan 1.8: 3

Beschrijving	Type	Actie
3. valse plafonds	Advies	-

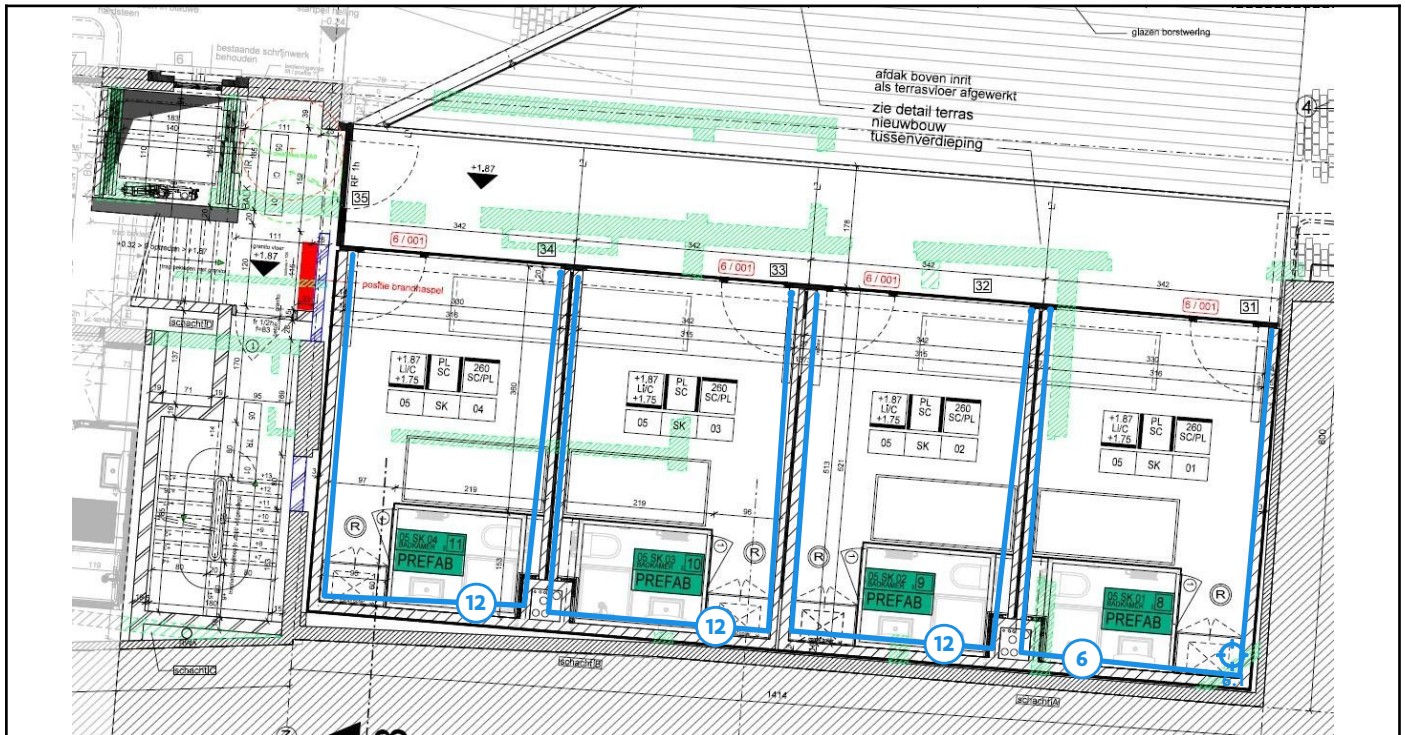
Plan 1.9: +0.5

Beschrijving	Type	Actie
6. Muurpleister 001	Geen asbest	-
6.1 Code: Plm001	Puntmonster	-
12. Muurpleister (extrapolatie)	Geen asbest	-

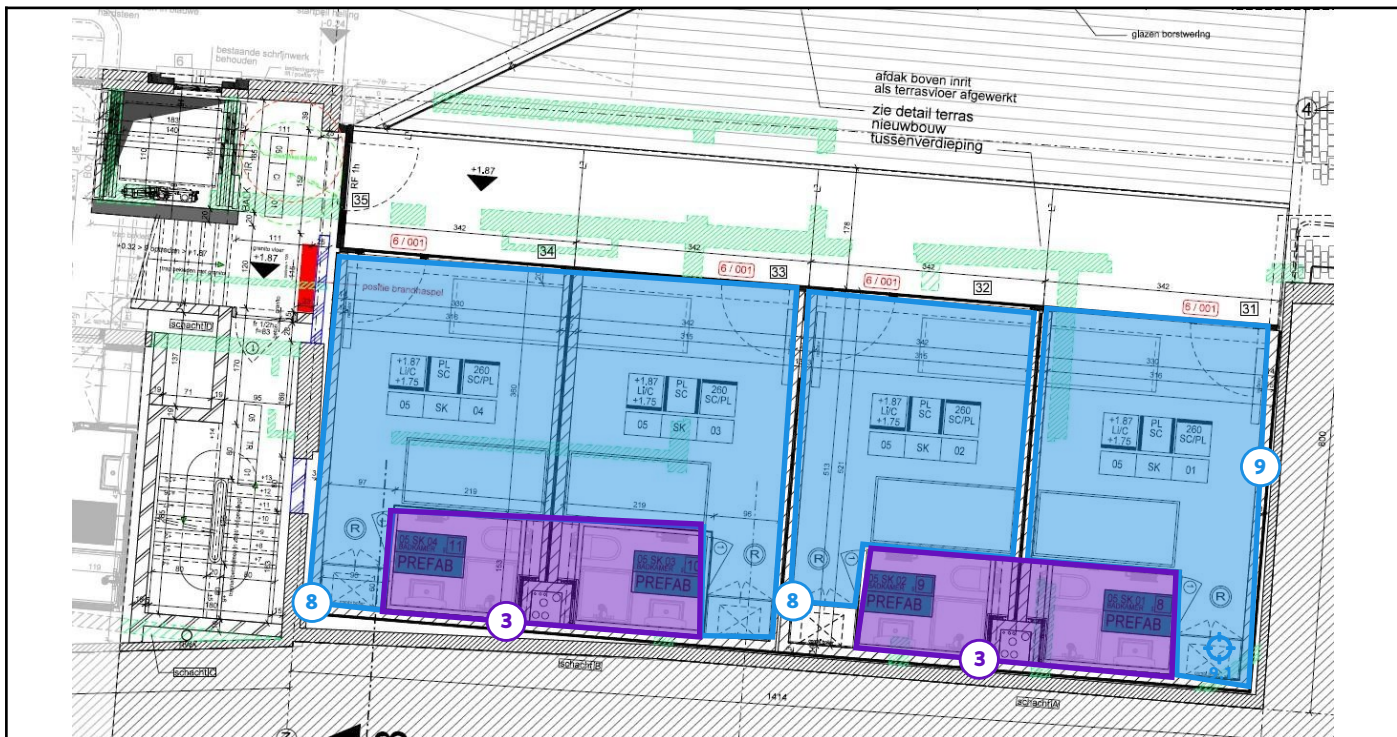
Plan 1.10: +0.5

Beschrijving	Type	Actie
3. valse plafonds	Advies	-
8. Plafondpleister (extrapolatie)	Geen asbest	-
9. Plafondpleister 001	Geen asbest	-
9.1 Code: Plpl001	Puntmonster	-
