Asbestinventarisatetest

Vincent Bavaisstraat 102, 2540 Hove

Attestnummer : 20260527-000123.000

Uitgegeven op : 27.05.2026

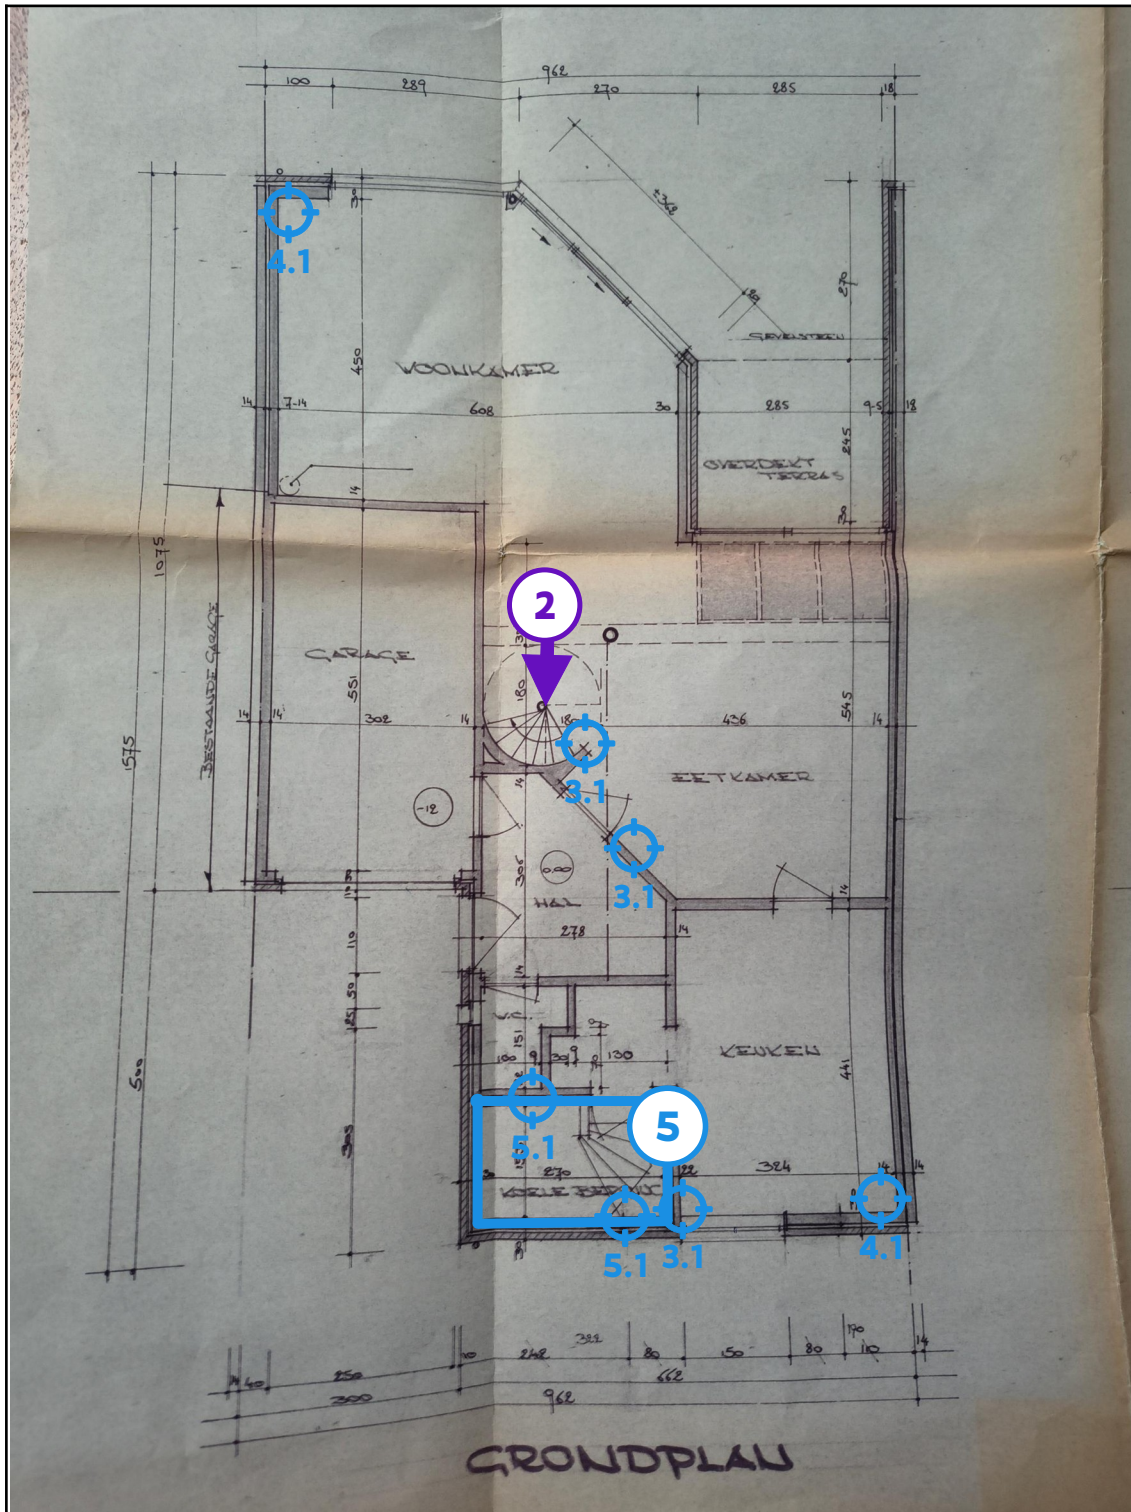
Plan 1.2: Gelijkvloers

Alle muren zijn bepleisterd (garage + berging niet bepleisterd)

Alle plafonds zijn bepleisterd (verlaagd plafond in wc, geen plafondpleister in garage + berging)

2. Stortbeton in metalen buis	Advies	-
3. Pleisterwerk muren	Geen asbest	-
3.1 Code: M01	Mengmonster	-
4. Pleisterwerk plafonds	Geen asbest	-
4.1 Code: M02	Mengmonster	-
5. Cementering in berging	Geen asbest	-
5.1 Code: M03	Mengmonster	-

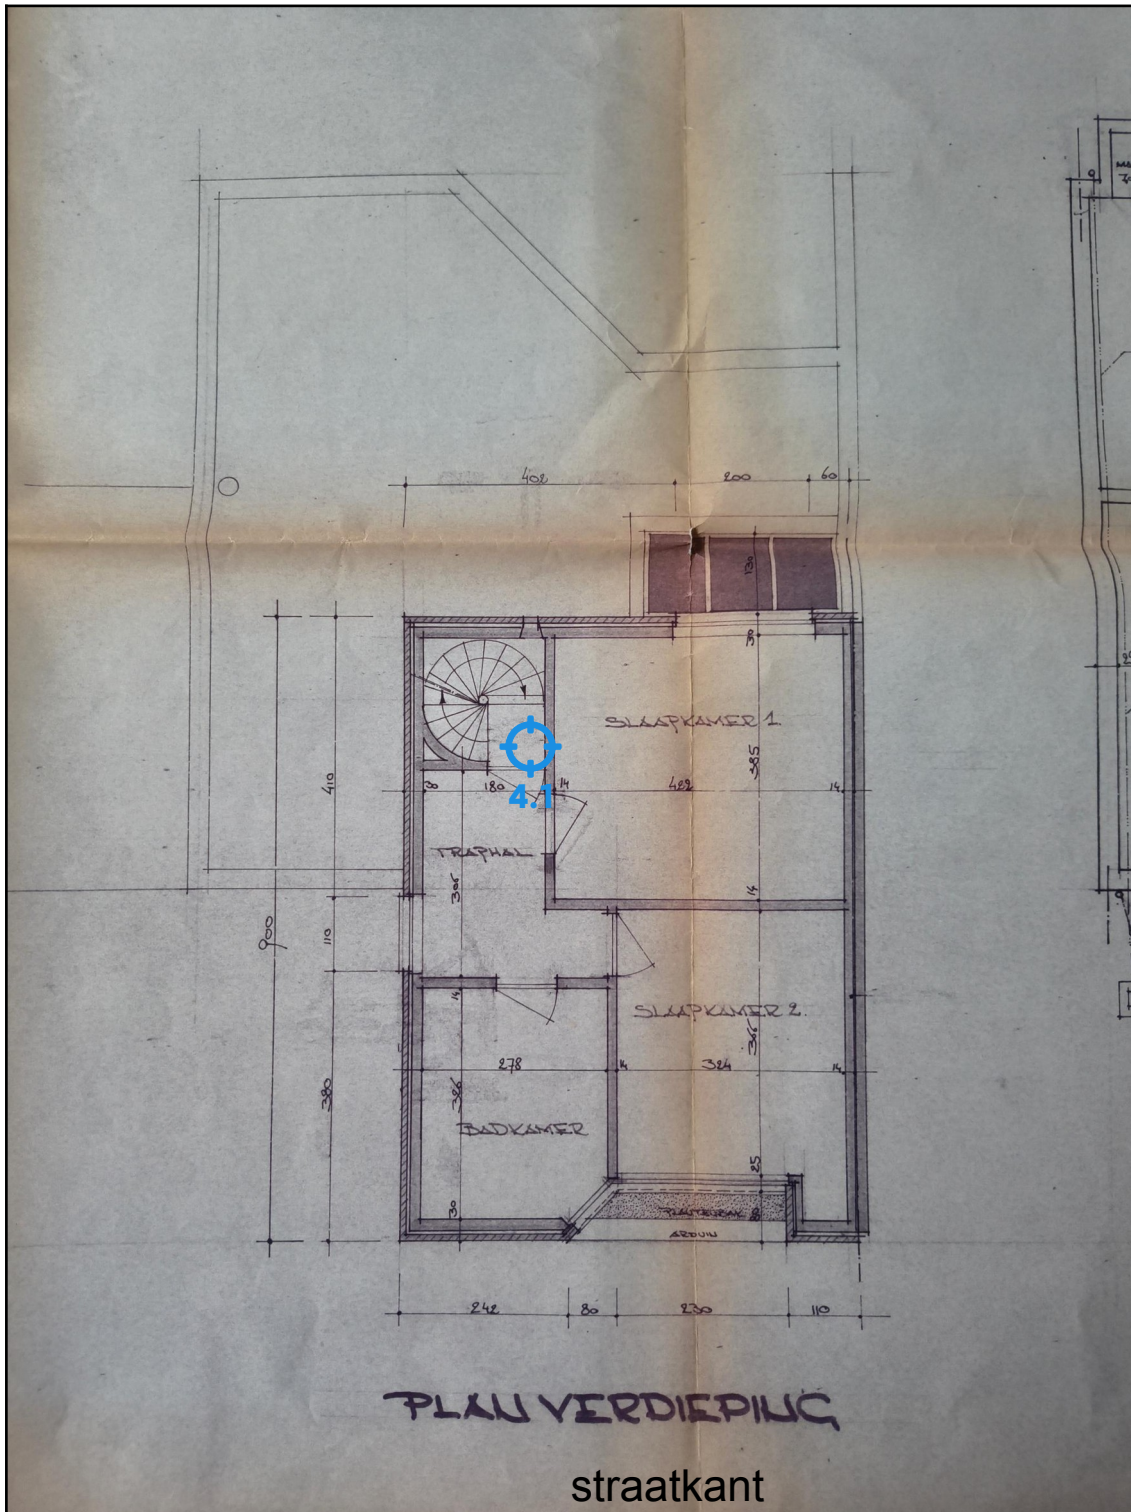
Plan 1.3: 1ste verdieping

Alle muren zijn bepleisterd
 Alle plafonds zijn bepleisterd (verlaagd plafond in badkamer)

3. Pleisterwerk muren	Geen asbest	-
4. Pleisterwerk plafonds	Geen asbest	-
4.1 Code: M02	Mengmonster	-

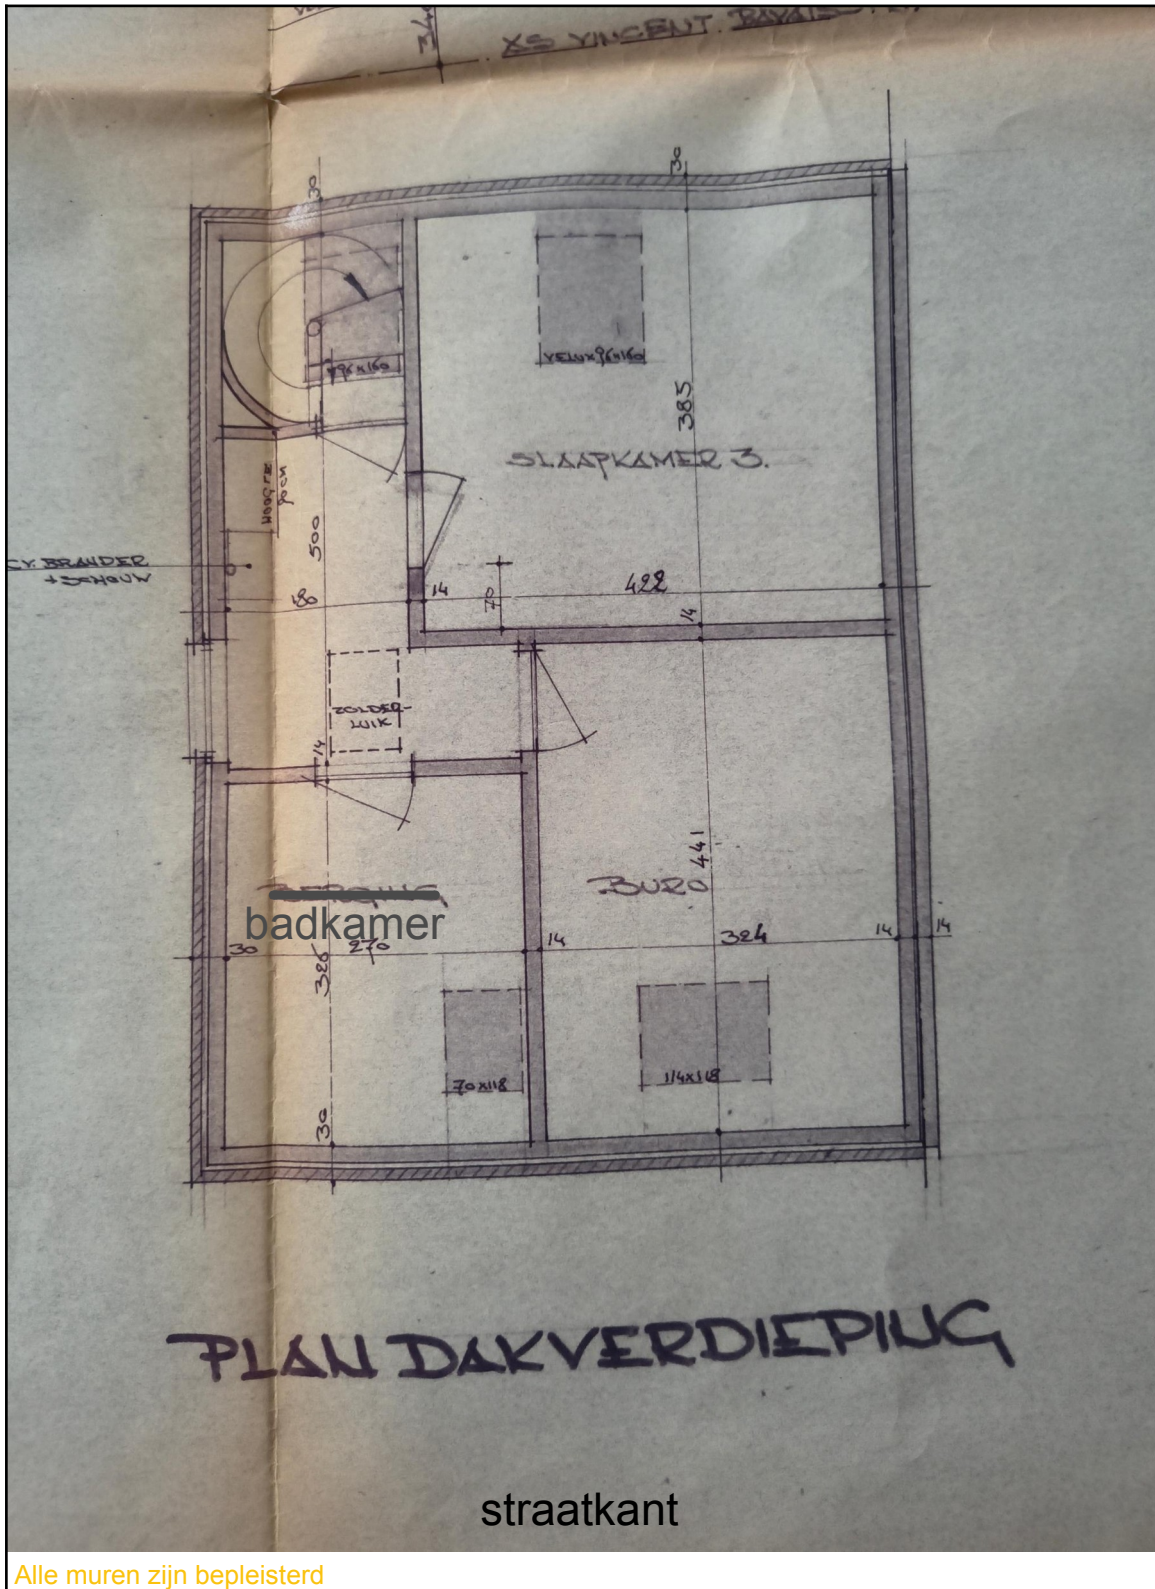
Plan 1.4: 2de verdieping

3. Pleisterwerk muren	Geen asbest	-
-----------------------	-------------	---

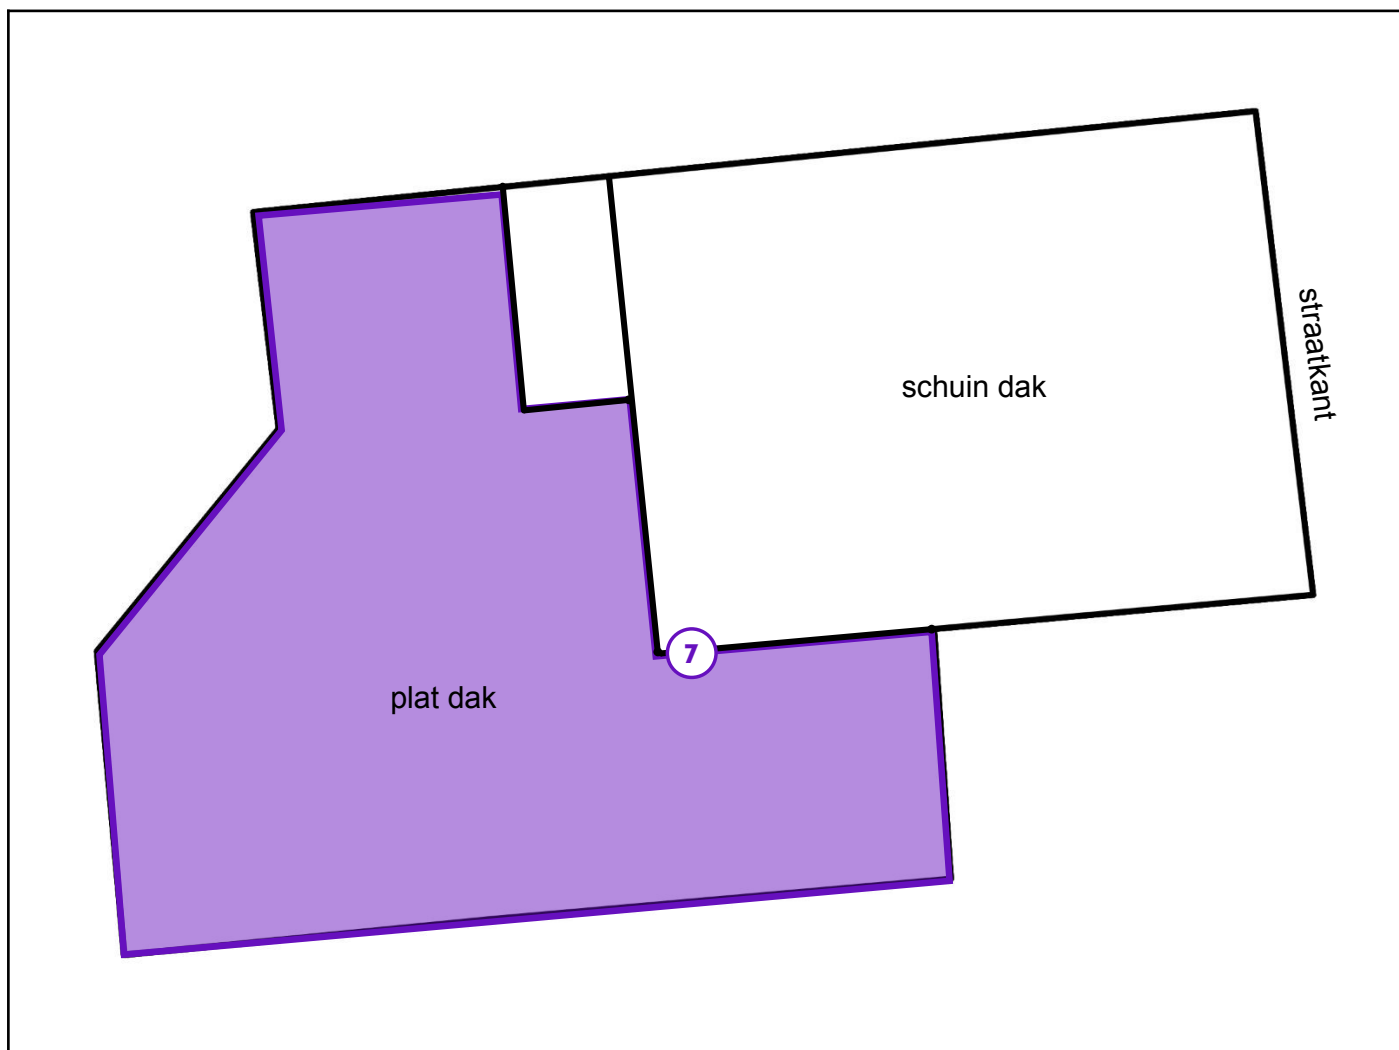
Plan 1.5: Dak

Beschrijving	Type	Actie
7. Roofing	Overige ruimte of materiaal	-
