Asbestinventarisatetest

Rijkstraat 92, 9130 Beveren-Kruibeke-Zwijndrecht

Attestnummer : 20260510-000199.002

Uitgegeven op : 10.05.2026

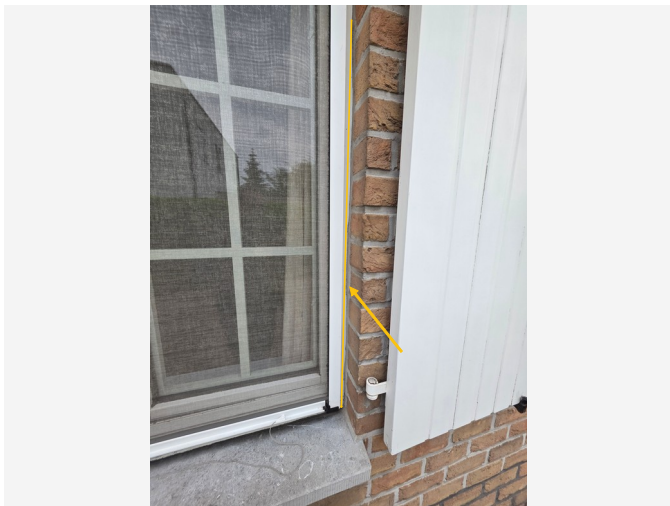
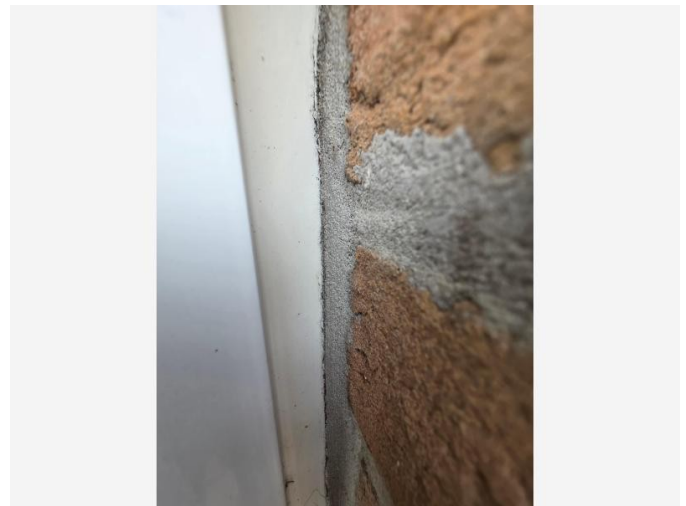
Beschrijving	Notitie	Terug te vinden op plannen
Fiche 4: VA 1. - Afdichtingsmateriaal aan schrijnwerk	-	-
Fiche 5: ZD - Zadeldak uit dakpannen	-	Plan 1.3: Zijgevel rechts en voorgevel

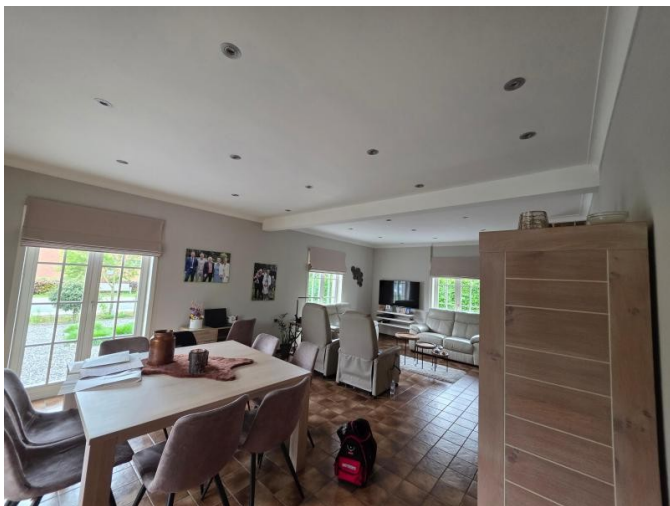
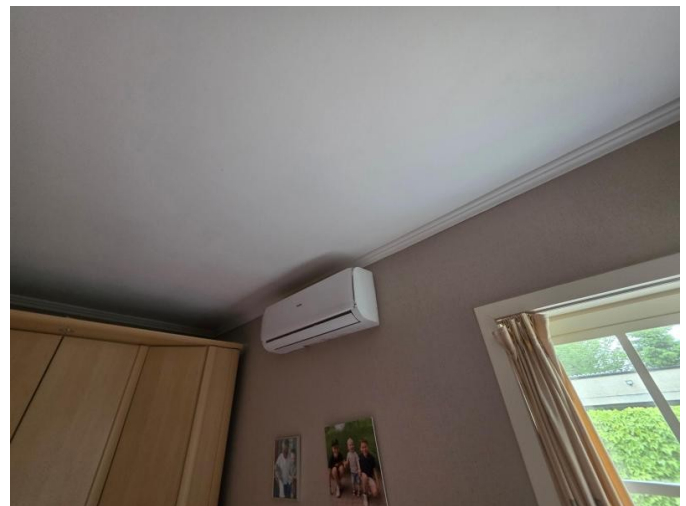
Fiche 9: VA 9. (NA) PW – Geen Pleisterwerk Muren/Plafonds

Beschrijving	Notitie	Terug te vinden op plannen
Fiche 7: VA 3. (NA) - Leidingisolatie	-	-
Fiche 8: VA 4. (NA) - Liftinfrastructuur	-	-
Fiche 9: VA 9. (NA) PW - Geen Pleisterwerk Muren/Plafonds	Alle muren en plafonds bestaan uitsluitend uit gyprocplaten. Er is geen pleisterwerk in de woning vast te stellen.	-
