# Asbestinventarisatetest

Boudelostraat 40, 9190 Stekene

Attestnummer : **20260811-000271.000**

Uitgegeven op : **11.08.2026**

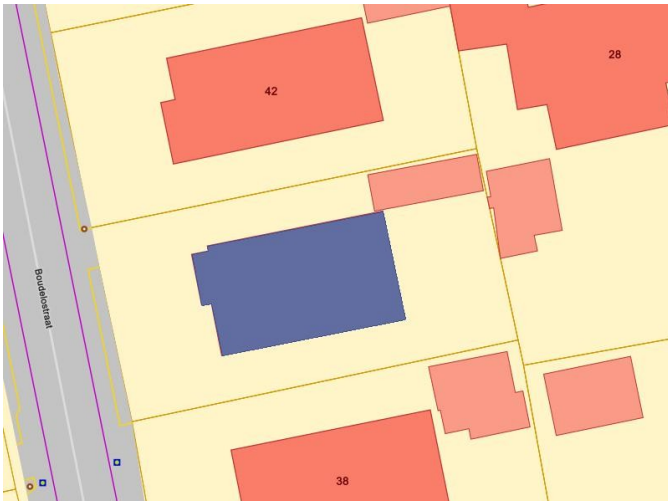
## Zone 1: Hoofdgebouw

Tijdens de inspectie vastgesteld:

- 0 Asbestmaterialen
- 0 Beperkingen
- 0 Uitsluitingen
- 0 Roerende goederen
- 0 Puin, steenslag, (water)bodem
- 0 Adviezen
- 1 Geen asbest**

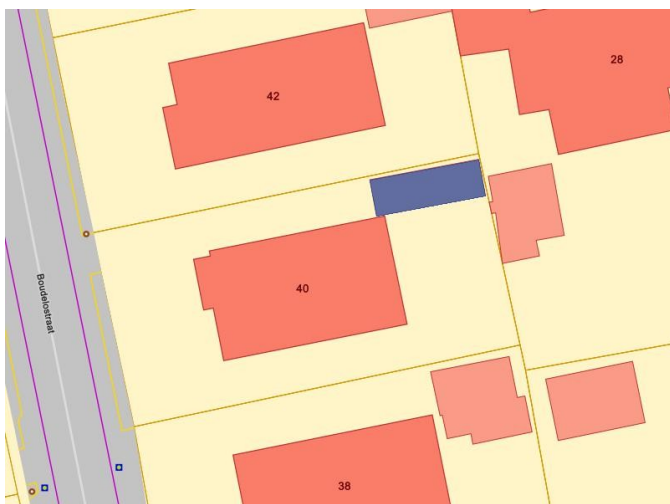
## Zone 2: Bijgebouw

Tijdens de inspectie vastgesteld:

- 0 Asbestmaterialen
- 0 Beperkingen
- 0 Uitsluitingen
- 0 Roerende goederen
- 0 Puin, steenslag, (water)bodem
- 0 Adviezen
- 0 Geen asbest
