Asbestinventarisatetest

Koning Boudewijnstraat 63, 8520 Kuurne

Attestnummer : 20230223-000434.000

Uitgegeven op : 23.02.2023

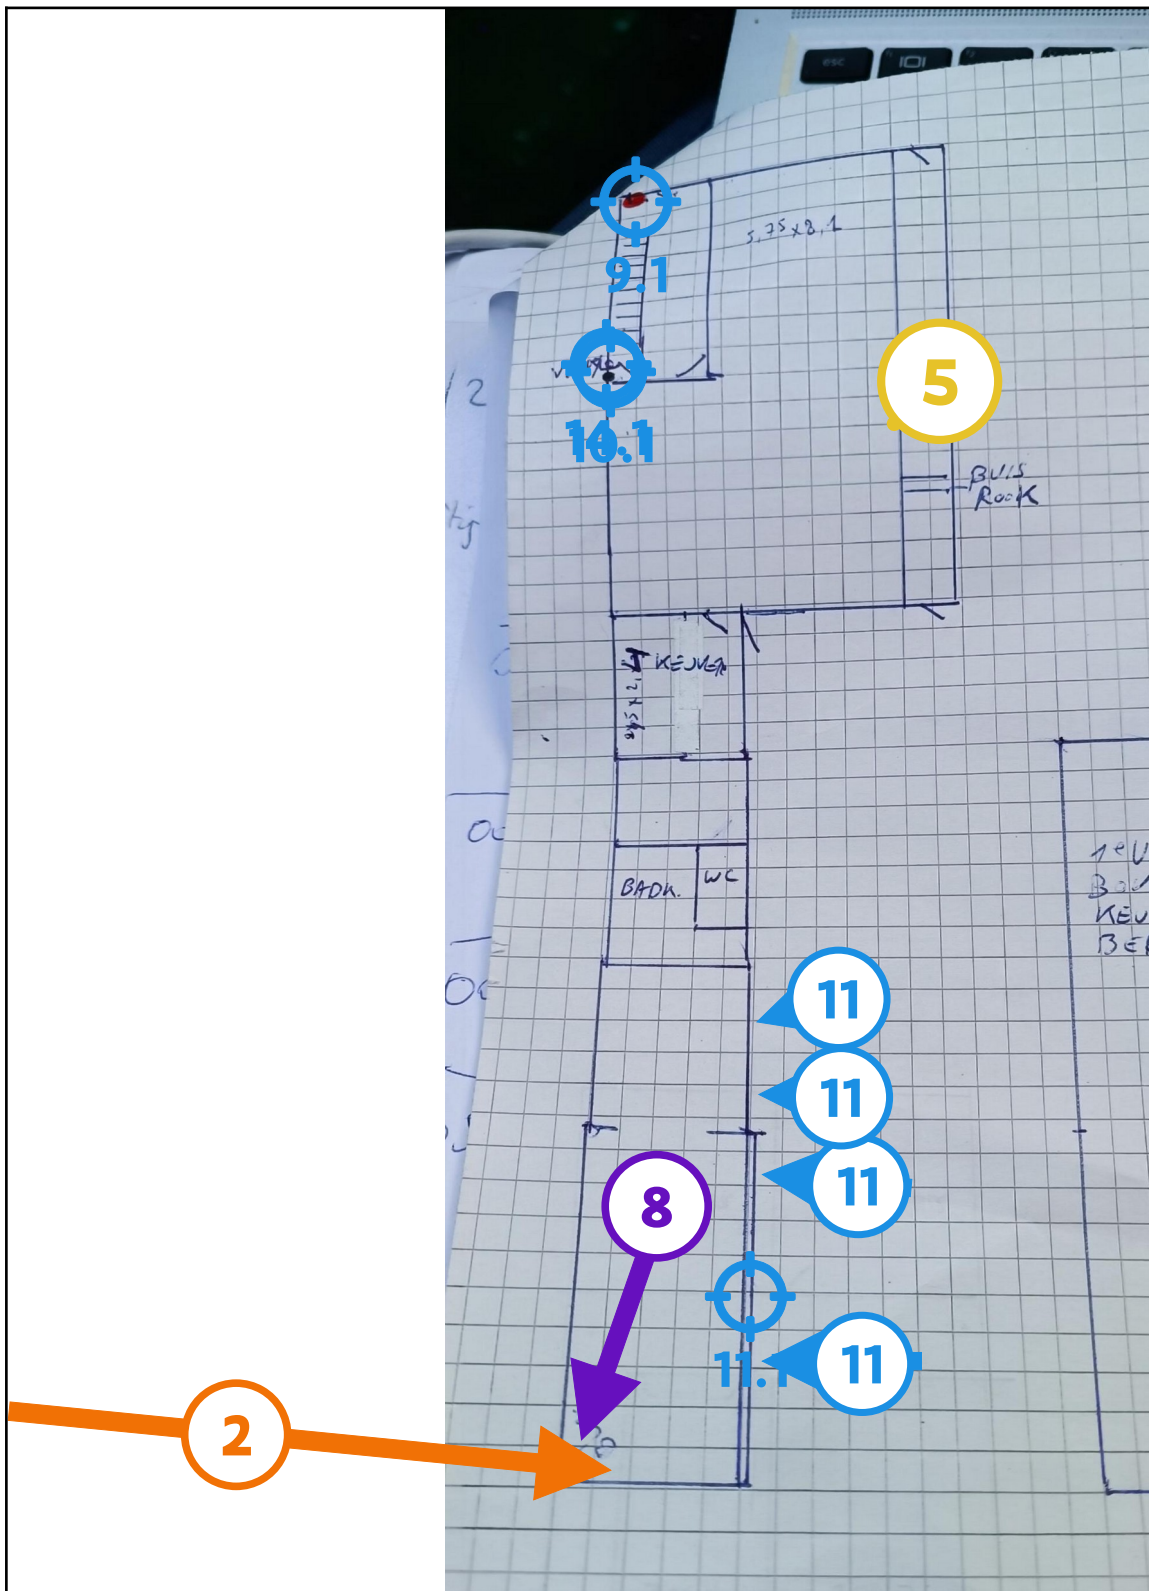
Plan 1.1: GELIJKVLOERS

2. ROOKGASKANAAL	Asbestmateriaal	Verwijderen
5. ROOKGASKANAAL VAN KACHEL LIVING	Asbestmateriaal	Zorgvuldig beheren
8. CV KETEL	Advies	-
9. PLEISTERWERK PLAFOND	Geen asbest	-
9.1 Code: 001	Mengmonster	-
10. PLEISTERWERK MUUR	Geen asbest	-
10.1 Code: 003	Mengmonster	-
11. STOPVERF RAMEN EN DEUREN	Geen asbest	-
11.1 Code: 002	Puntmonster	-
14. VINYL WAND KELDER	Geen asbest	-
14.1 Code: 007	Puntmonster	-

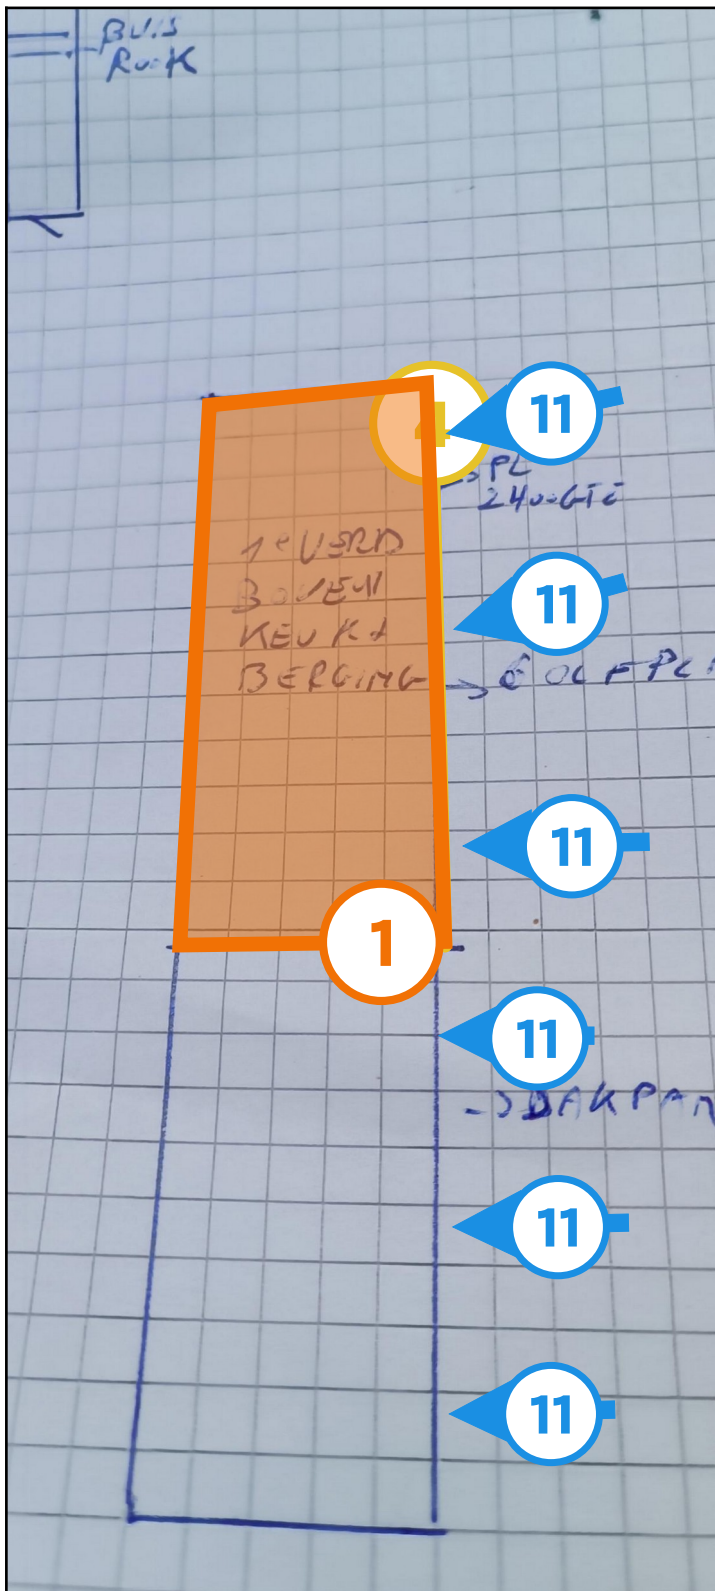
Plan 1.2: 1E VERDIEP AANBOUW

1. GOLFPLAAT BOVEN KEUKEN EN BEERGING	Asbestmateriaal	Verwijderen
4. MENUISERITEPLATEN TEGEN MUUR	Asbestmateriaal	Zorgvuldig beheren
11. STOPVERF RAMEN EN DEUREN	Geen asbest	-

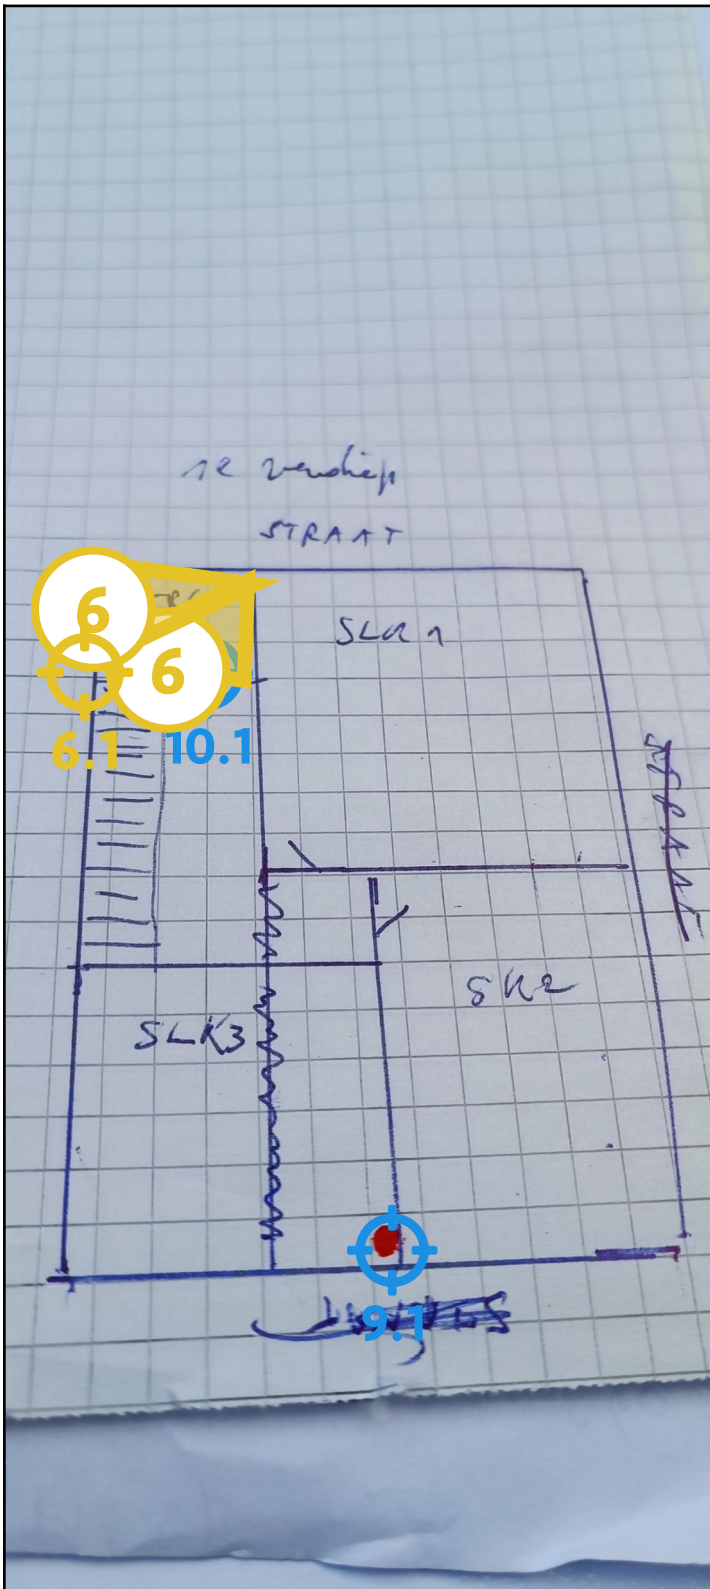
Plan 1.3: 1E VERDIEP

6. VINYL 1E VERDIEP	Asbestmateriaal	Zorgvuldig beheren
6.1 Code: 006	Puntmonster	-
9. PLEISTERWERK PLAFOND	Geen asbest	-
9.1 Code: 001	Mengmonster	-
10. PLEISTERWERK MUUR	Geen asbest	-
10.1 Code: 003	Mengmonster	-

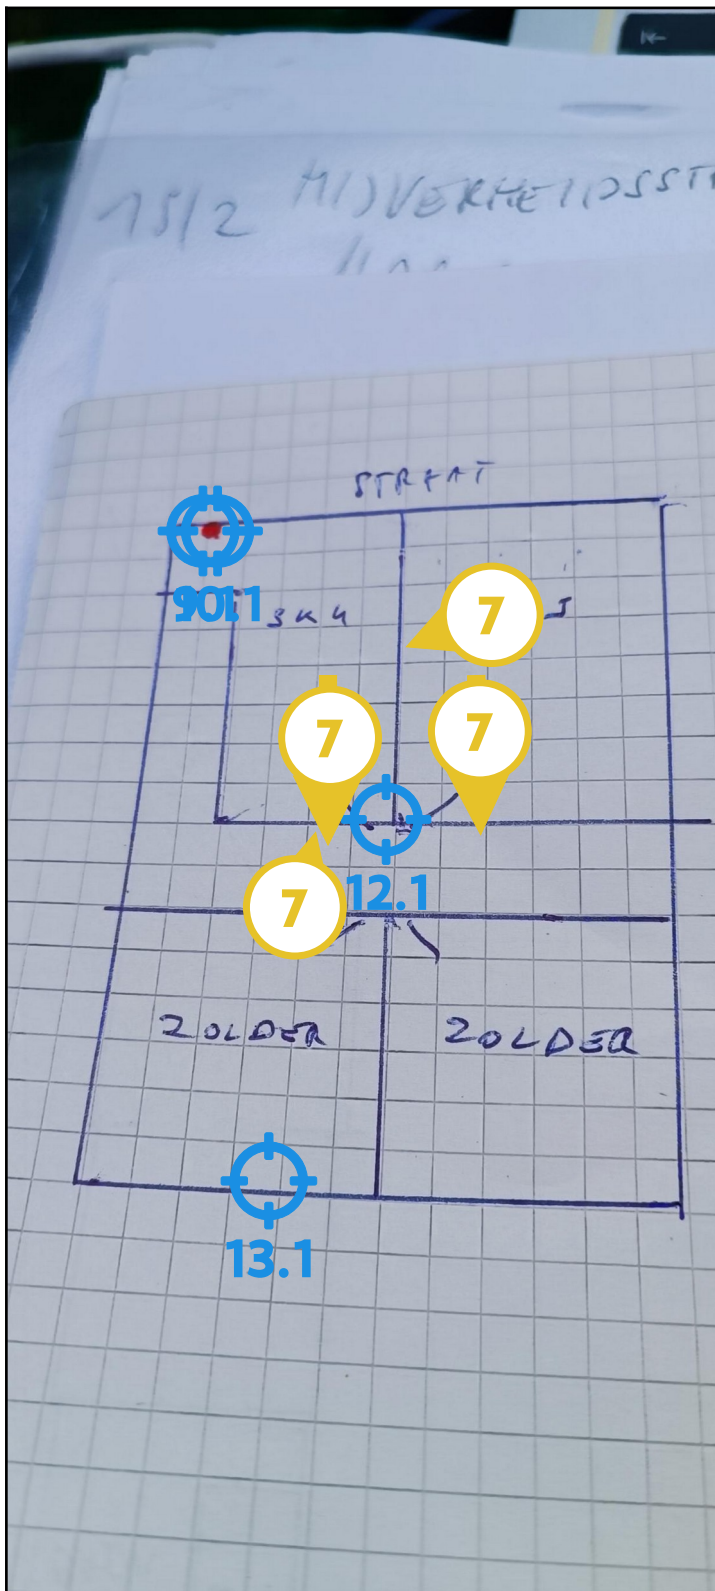
Plan 1.4: 2E VERDIEP EN ZOLDER

7. BAKELIET SCHAKELAAR	Asbestmateriaal	Zorgvuldig beheren
9. PLEISTERWERK PLAFOND	Geen asbest	-
9.1 Code: 001	Mengmonster	-
10. PLEISTERWERK MUUR	Geen asbest	-
10.1 Code: 003	Mengmonster	-
12. VINYL 2E VERDIEP	Geen asbest	-
12.1 Code: 005	Puntmonster	-
13. ONDERDAK IN ASBESTCEMENTPLATEN WONING	Geen asbest	-
13.1 Code: 004	Puntmonster	-

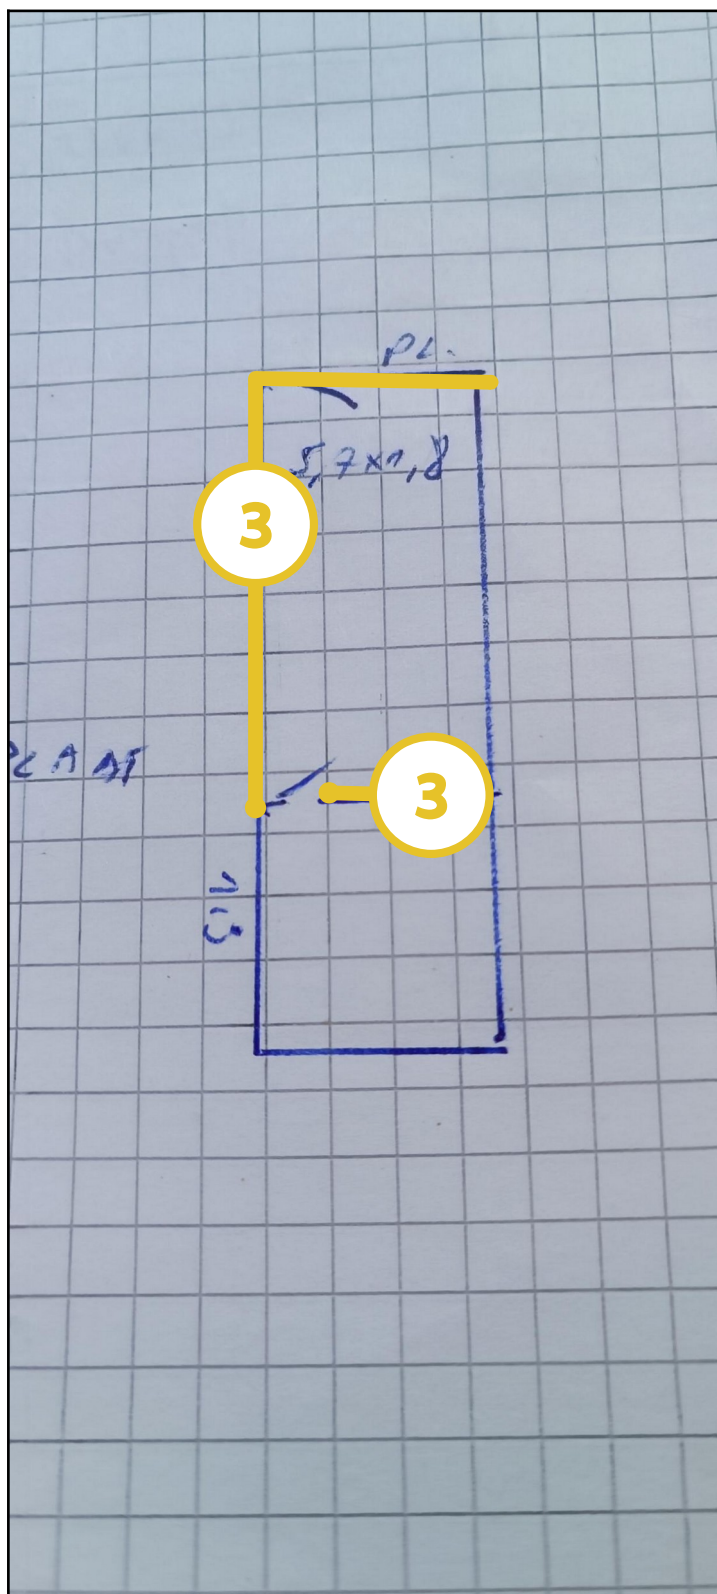
Plan 2.1: KOT

3. MENUISERITEPLATEN TEGEN WAND KOT

Asbestmateriaal

Zorgvuldig beheren
