# Asbestinventarisatetest

Sint-Nikolaasstraat 9, 3800 Sint-Truiden

Attestnummer : 20240208-000092.000

Uitgegeven op : 08.02.2024

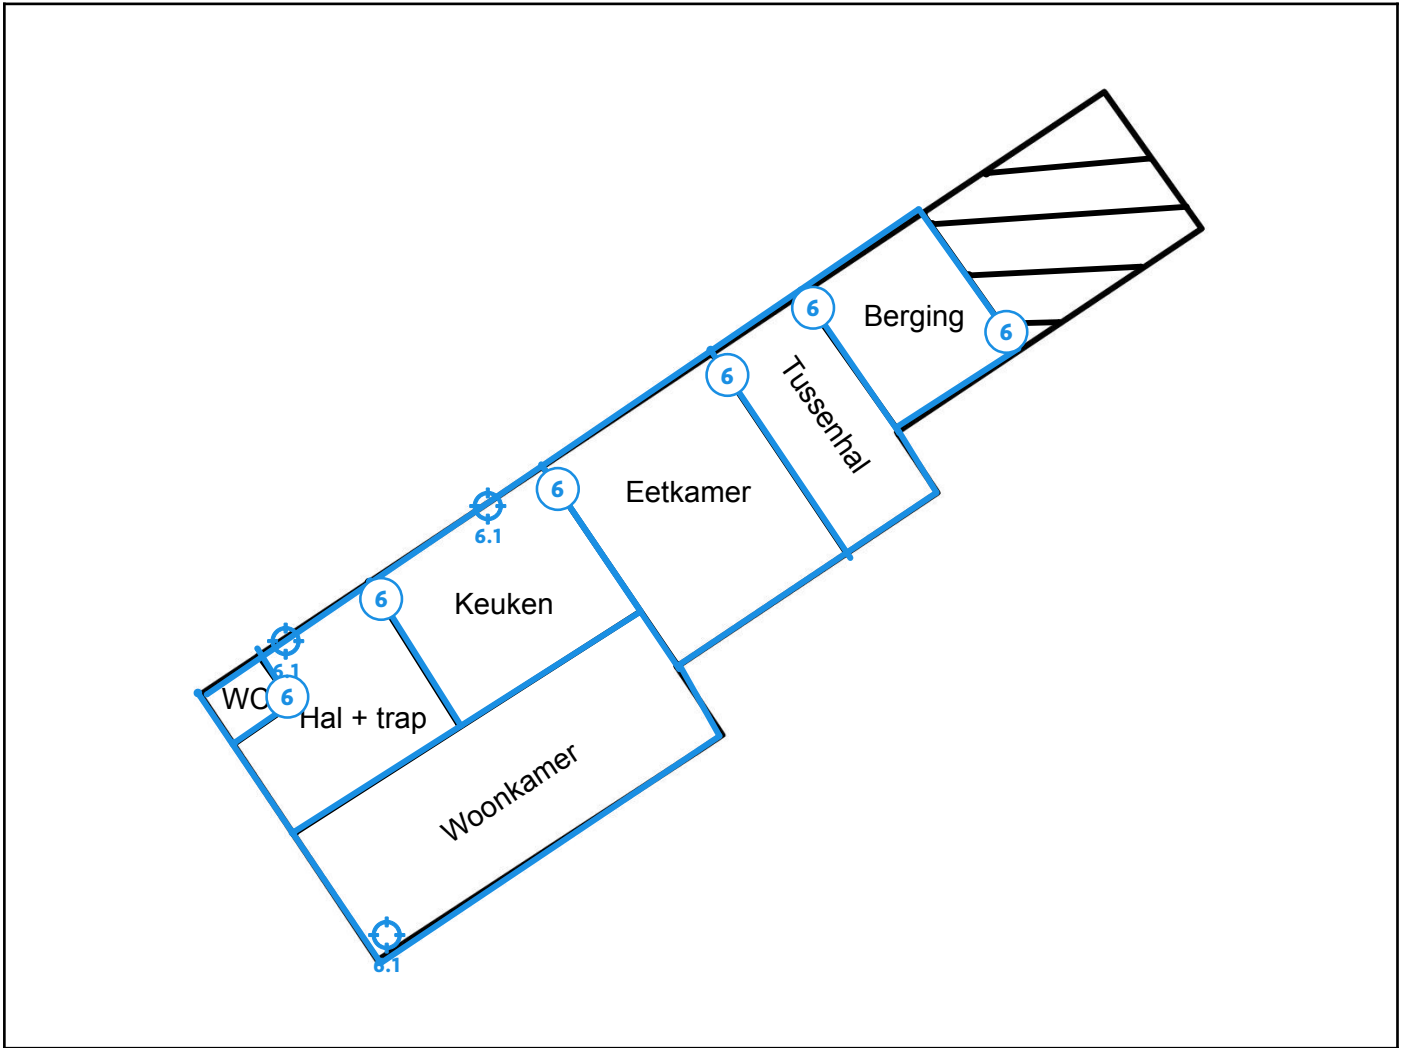
# Plan 1.1: Plan gelijkvloers

Beschrijving	Type	Actie
6. Pleisterwerk muren	Geen asbest	-
6.1 Code: 8073757	Mengmonster	-

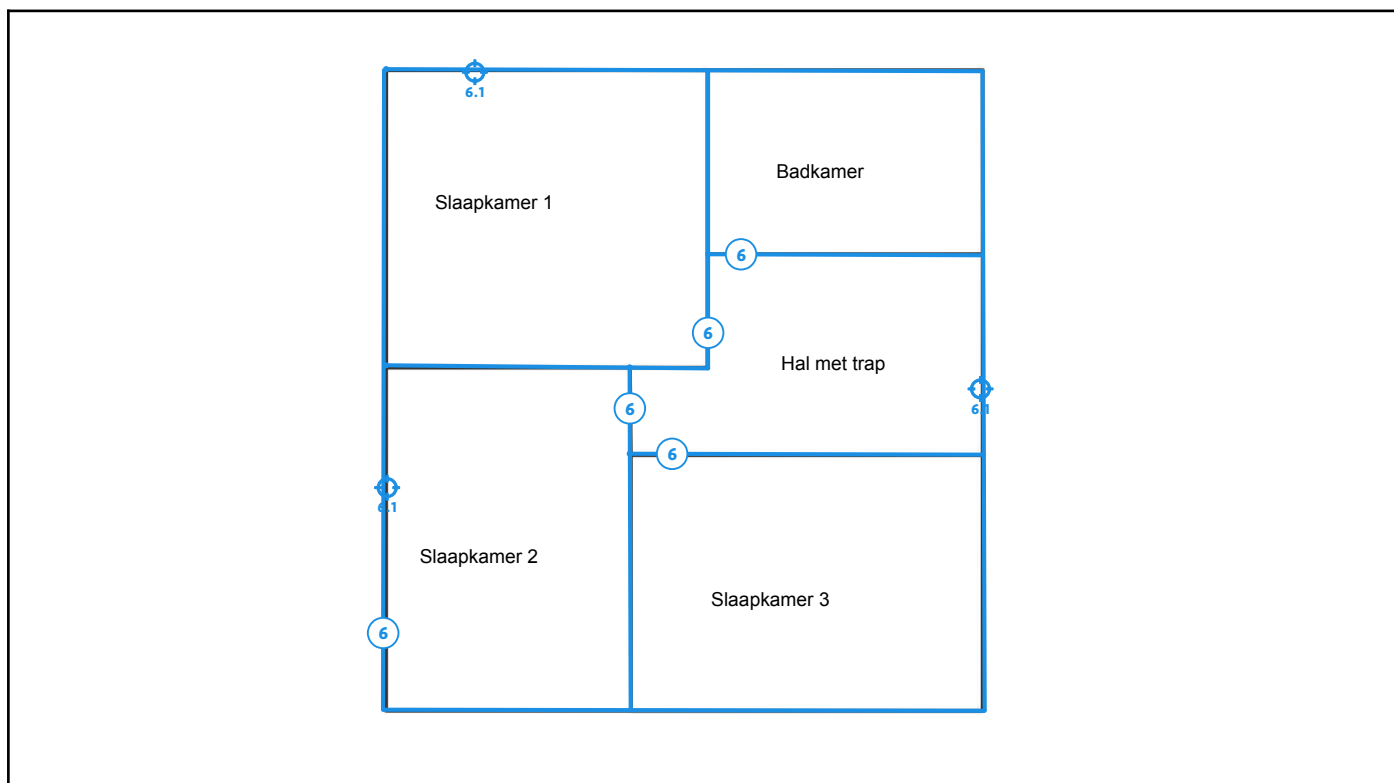
## Plan 1.2: Plan eerste verdieping

Beschrijving	Type	Actie
6. Pleisterwerk muren	Geen asbest	-
6.1 Code: 8073757	Mengmonster	-

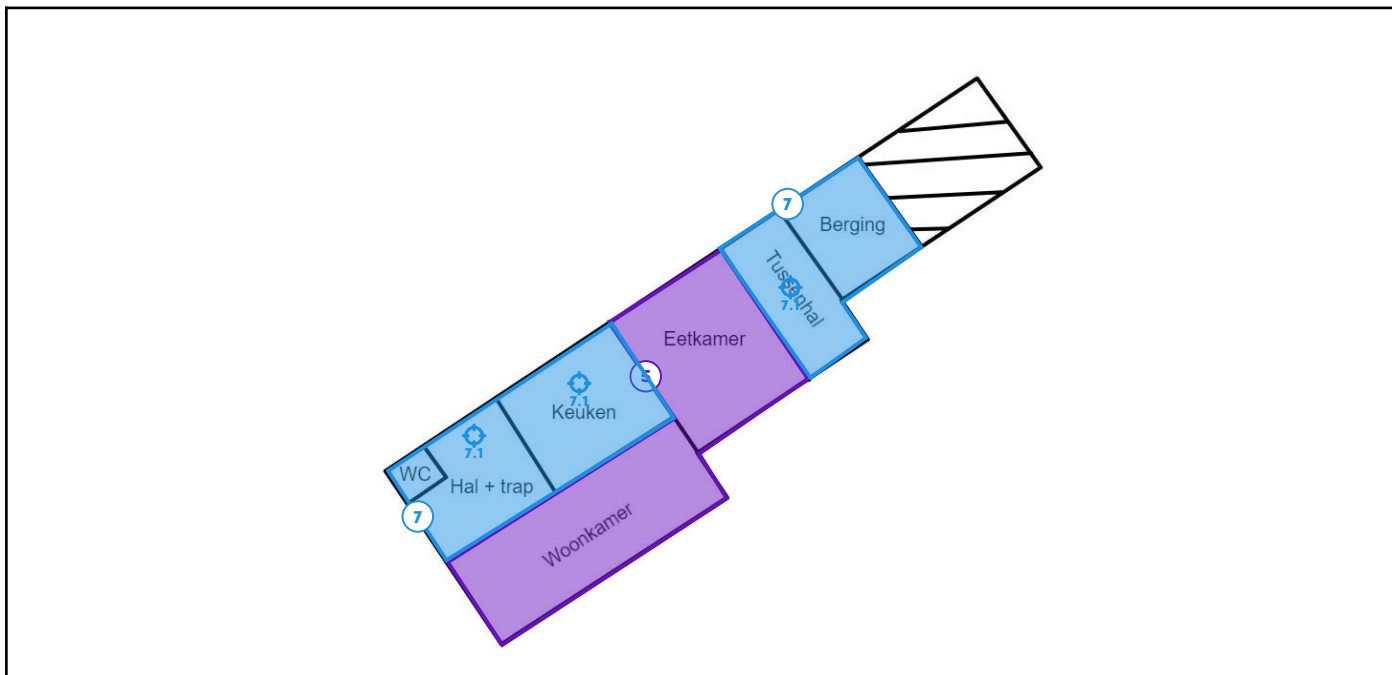
## Plan 1.7: Plan gelijkvloers

Beschrijving	Type	Actie
5. Plafond uit houten planketten	Advies	-
7. Pleisterwerk plafonds	Geen asbest	-
7.1 Code: 8073758	Mengmonster	-
