Asbestinventarisatetest

Peuterstraat 38, 3130 Begijnendijk

Attestnummer : 20260326-000066.000

Niet-asbestveilig

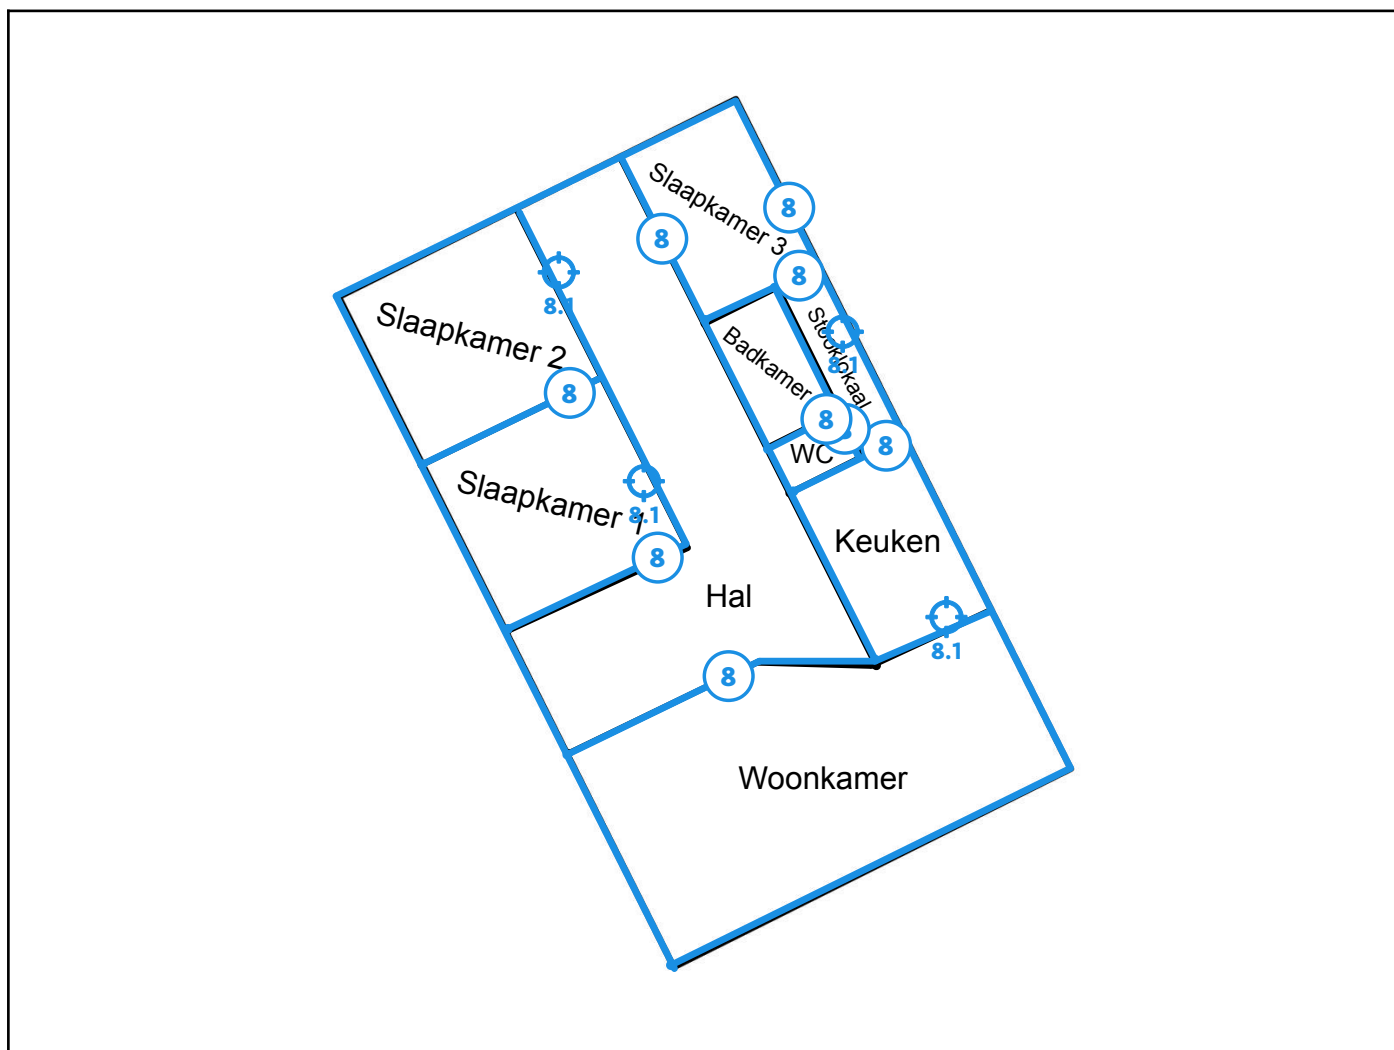
Plan 1.1: Grondplan

Beschrijving	Type	Actie
8. Pleisterwerk muren	Geen asbest	-
8.1 Code: 001	Mengmonster	-

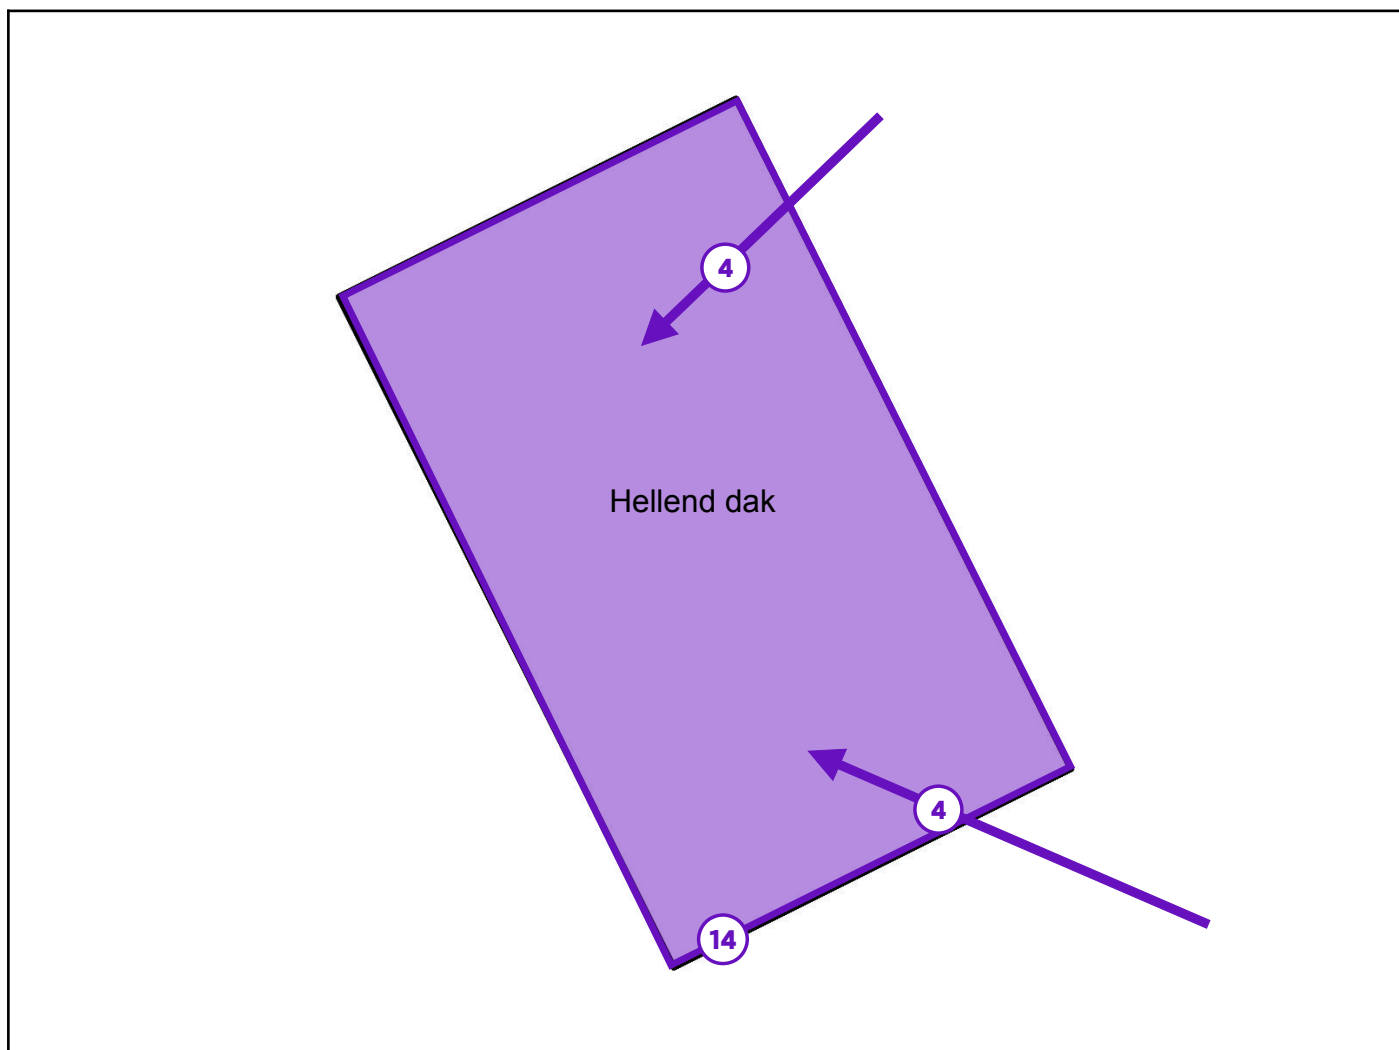
Plan 1.6: Dakplan

Beschrijving	Type	Actie
4. Binnenkant schouw	Beperking	-
14. Geen onderdak	Overige ruimte of materiaal	-

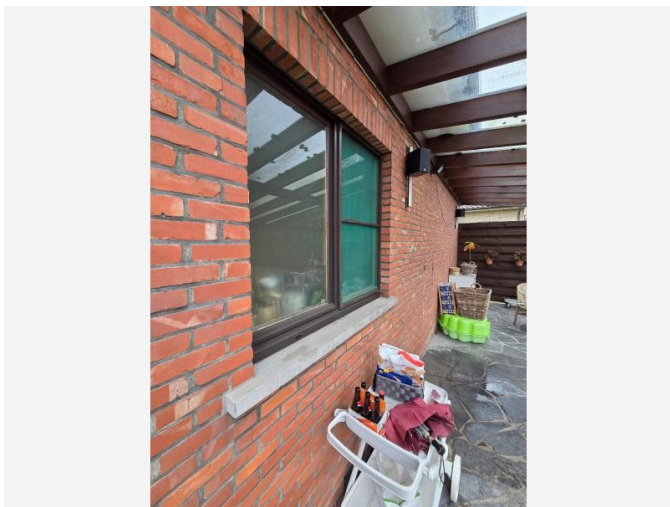
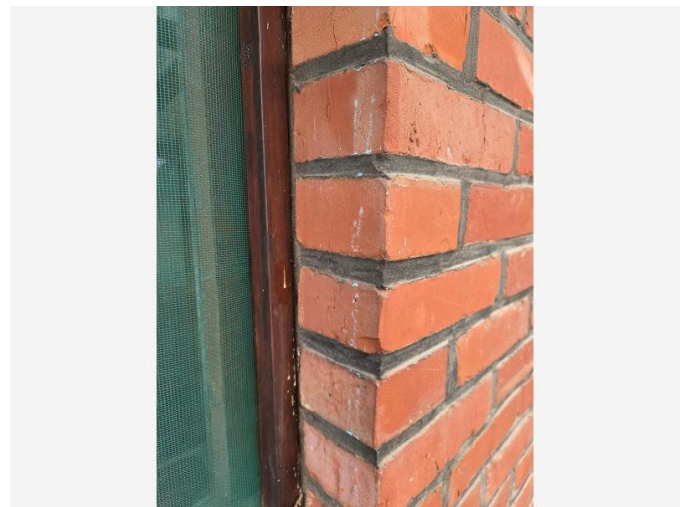
Beschrijving	Notitie	Terug te vinden op plannen
Fiche 9: Dichting vensters	Dichting vensters uit standaard siliconen	Plan 1.3: Grondplan
Fiche 10: Dak uit metalen platen	Dak uit metalen platen	-
Fiche 11: Dak uit polycarbonaatplaten	Dak uit polycarbonaatplaten	Plan 4.1: Afdak plan
Fiche 12: Leidingisolatie	Leidingisolatie aan ketel betaat uit minerale wol rond de buizen met hierrond een kartonlaag. Deze is niet asbestverdacht. Er is geen doek en/of pleisterwerk aanwezig.	Plan 1.4: Grondplan

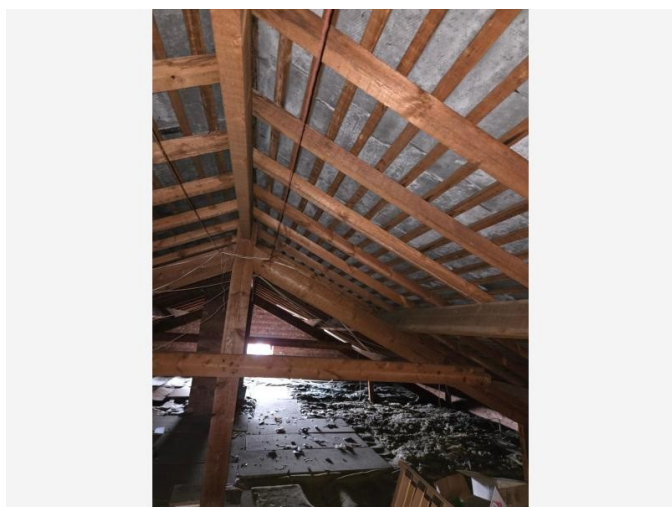
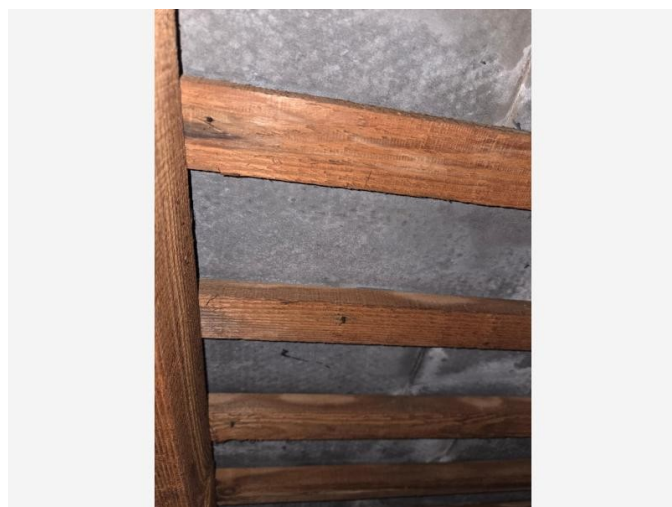
Beschrijving	Notitie	Terug te vinden op plannen
Fiche 13: Lift	-	-
Fiche 14: Geen onderdak	Geen onderdak aanwezig.	Plan 1.6: Dakplan
