Asbestinventarisatetest

Ruilare 186, 9080 Lochristi

Attestnummer :
Uitgegeven op : **18.05.2026**
Geldig tot : **18.05.2036**

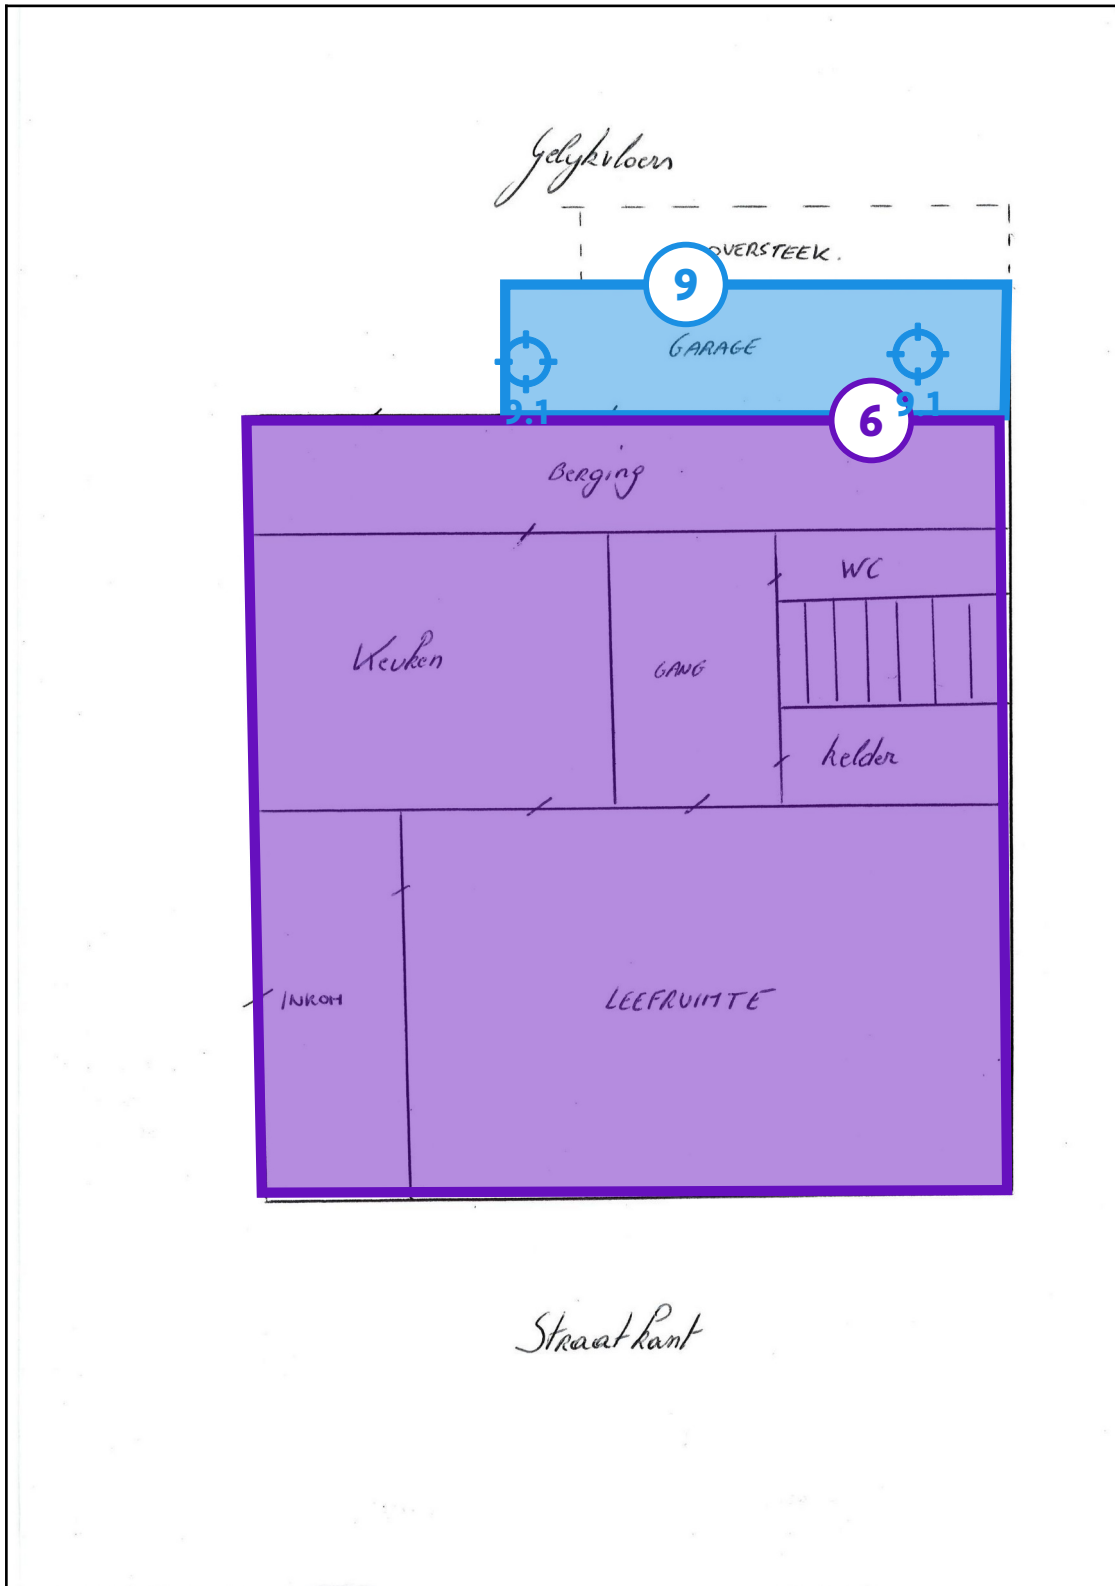
Plan 1.3: gelijkvloers plan 1.2

6. Plafonds met voorzetpanelen	Advies	-
9. Pleisterwerk plafonds	Geen asbest	-
9.1 Code: mm02 : plafond pleister	Mengmonster	-

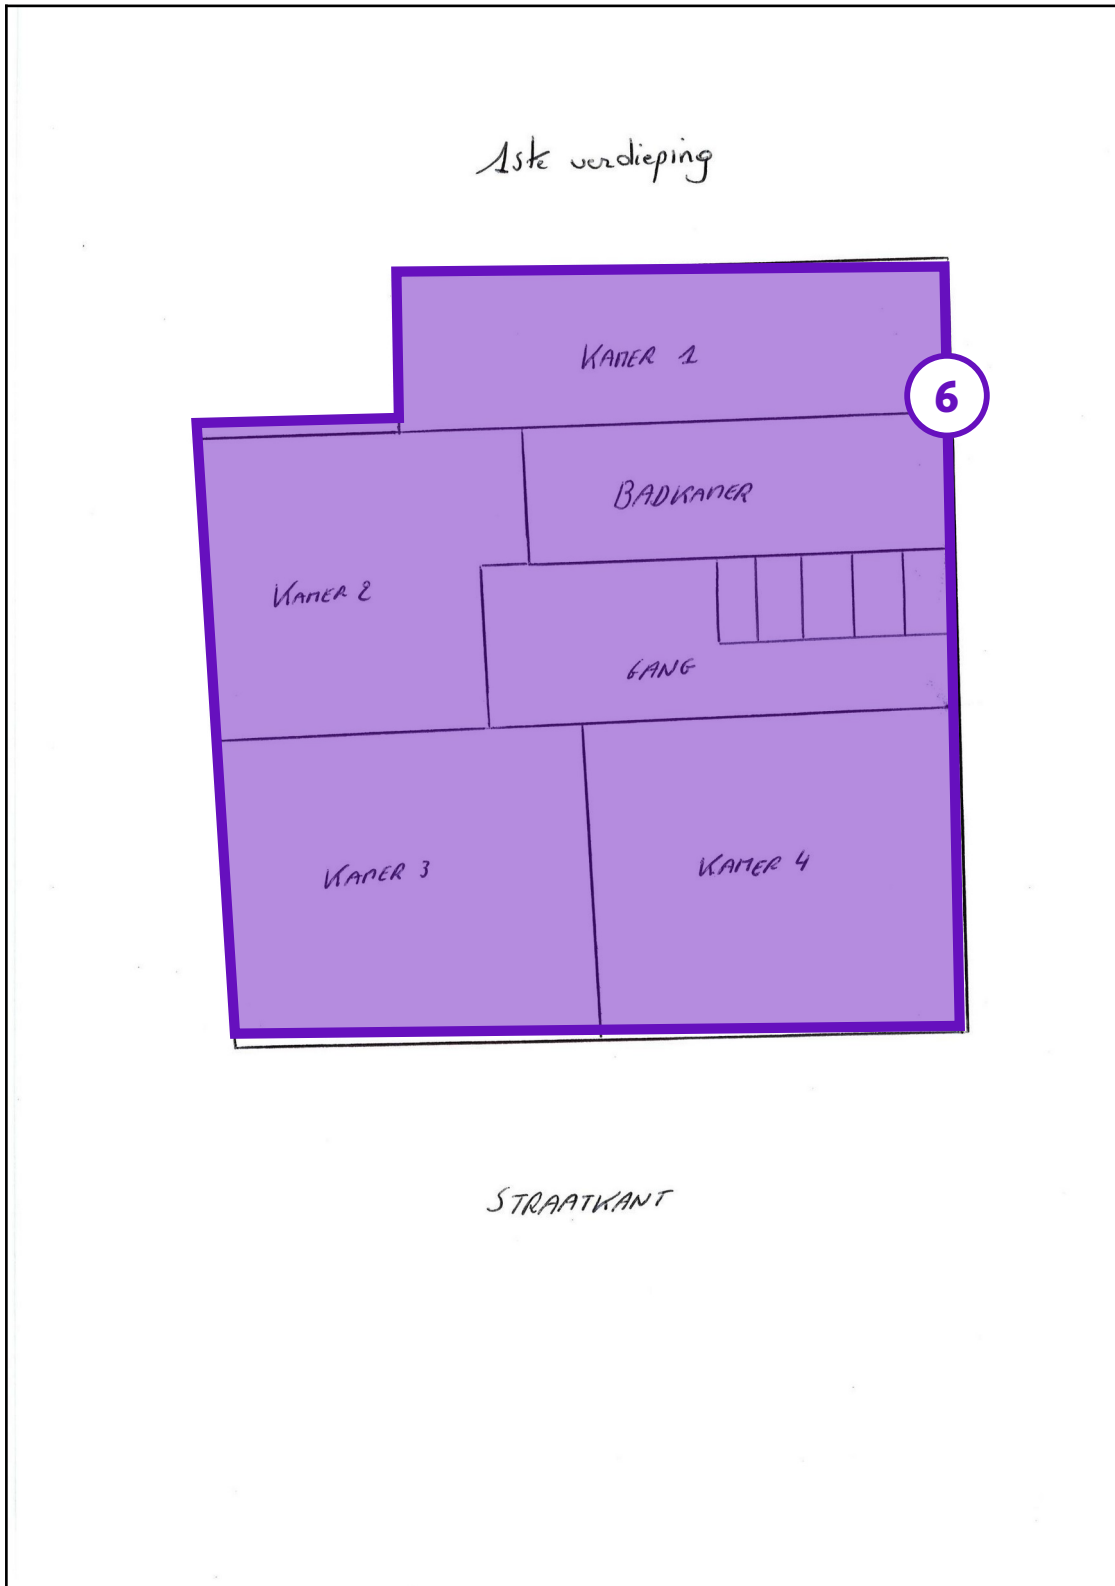
Plan 1.6: 1ste verdieping plan 1.2

6. Plafonds met voorzetpanelen	Advies	-
--------------------------------	--------	---

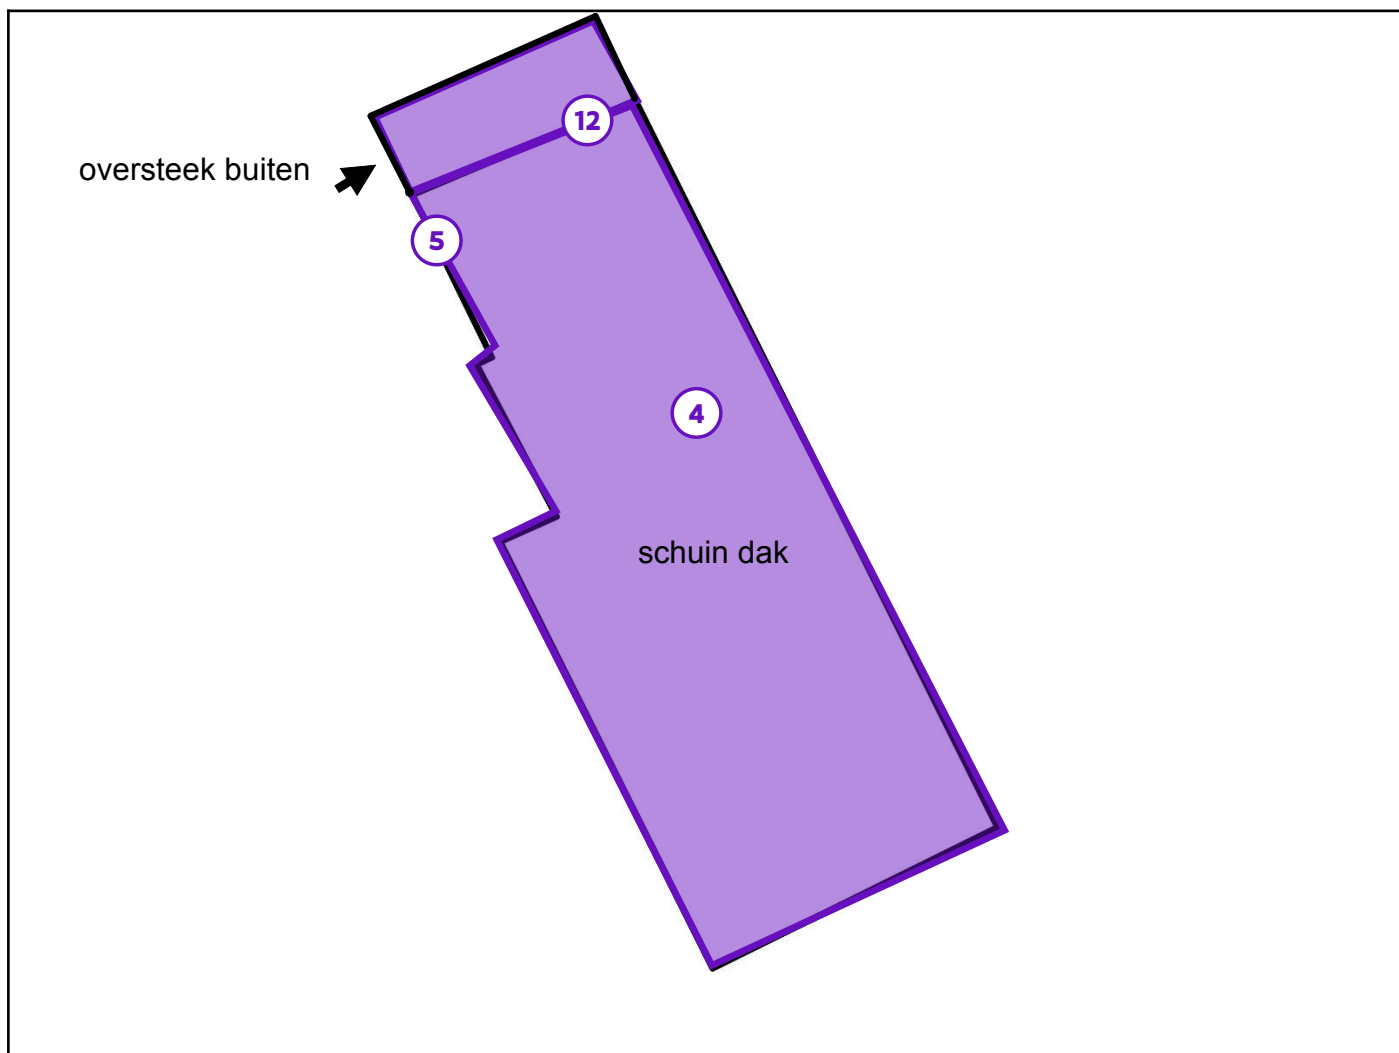
Plan 1.8: dak

Beschrijving	Type	Actie
4. Schoorsteen rookgaskanaal - beoordeling	Beperking	-
5. Dak (beperking)	Beperking	-
12. metaalplaten oversteek buiten	Overige ruimte of materiaal	-

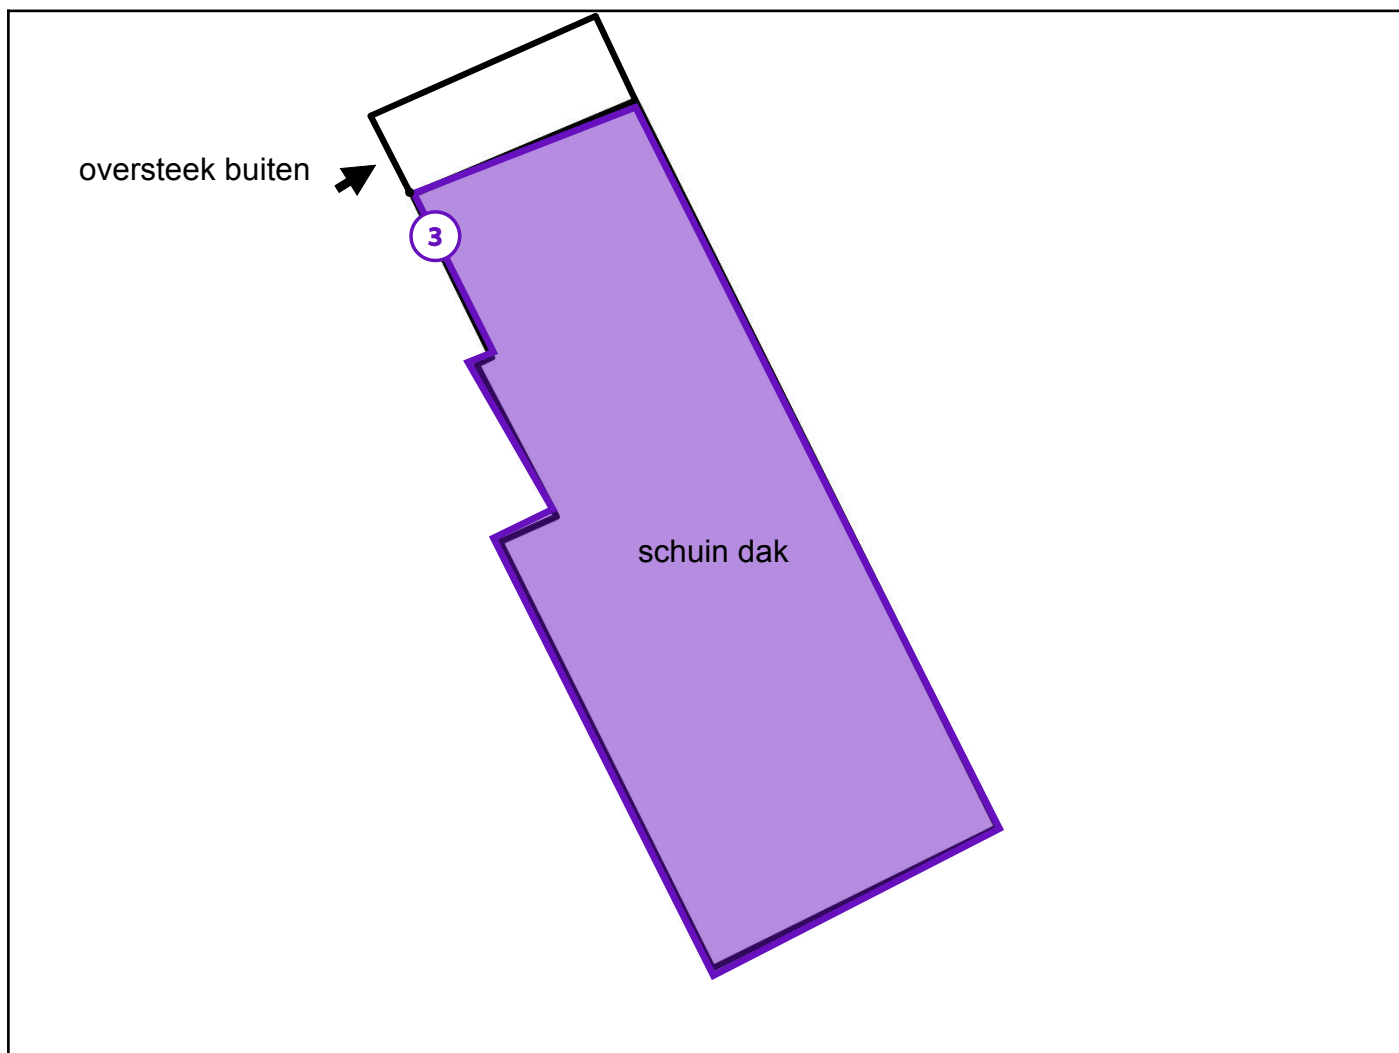
Plan 1.9: dak kopie

Beschrijving	Type	Actie
3. Onderdak niet waarneembaar	Beperking	-

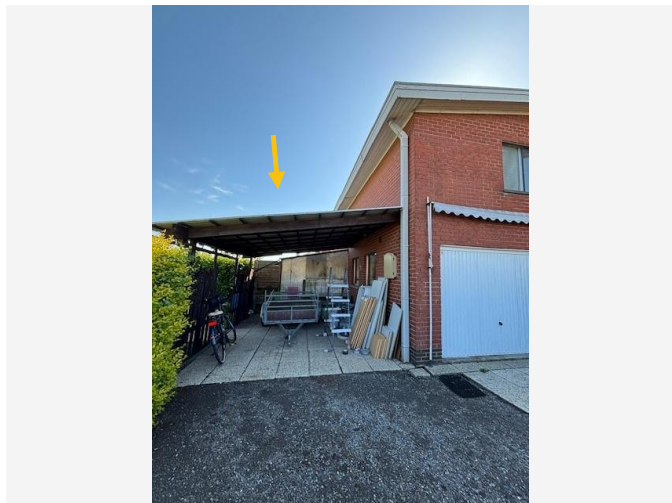
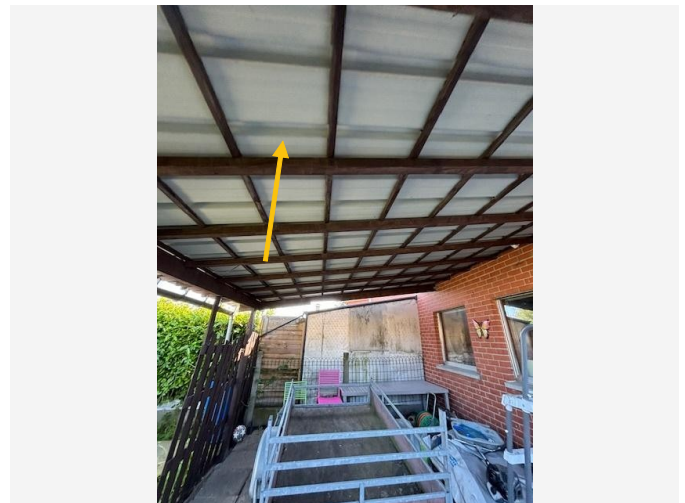
Beschrijving	Notitie	Terug te vinden op plannen
Fiche 12: metaalplaten oversteek buiten	Achteraan tegen de garage staat een oversteek (buiten) , dit bestaat uit metalen platen ,wat niet asbest houdend is.	Plan 1.8: dak
Fiche 13: Materialen aan de stookketel	-	Plan 1.4: gelijkvloers plan 1.3

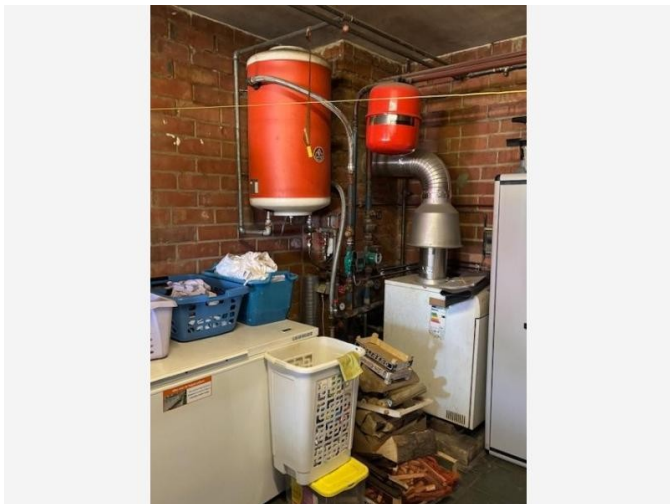
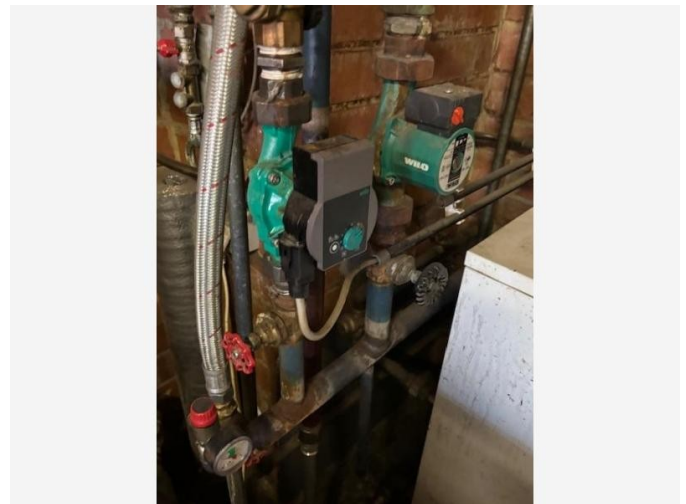
Beschrijving	Notitie	Terug te vinden op plannen
Fiche 14: Leidingisolatie (niet aanwezig)	Er is geen waarneembare asbestverdachte leidingisolatie aanwezig.	-
Fiche 15: Liftinfrastructuur (niet aanwezig)	Er is geen liftinfrastructuur aanwezig op de inspectielocatie.	-
