Asbestinventarisatetest

Meersakkerstraat 2, 9070 Destelbergen

Attestnummer : 20260218-000454.000

Uitgegeven op : 18.02.2026

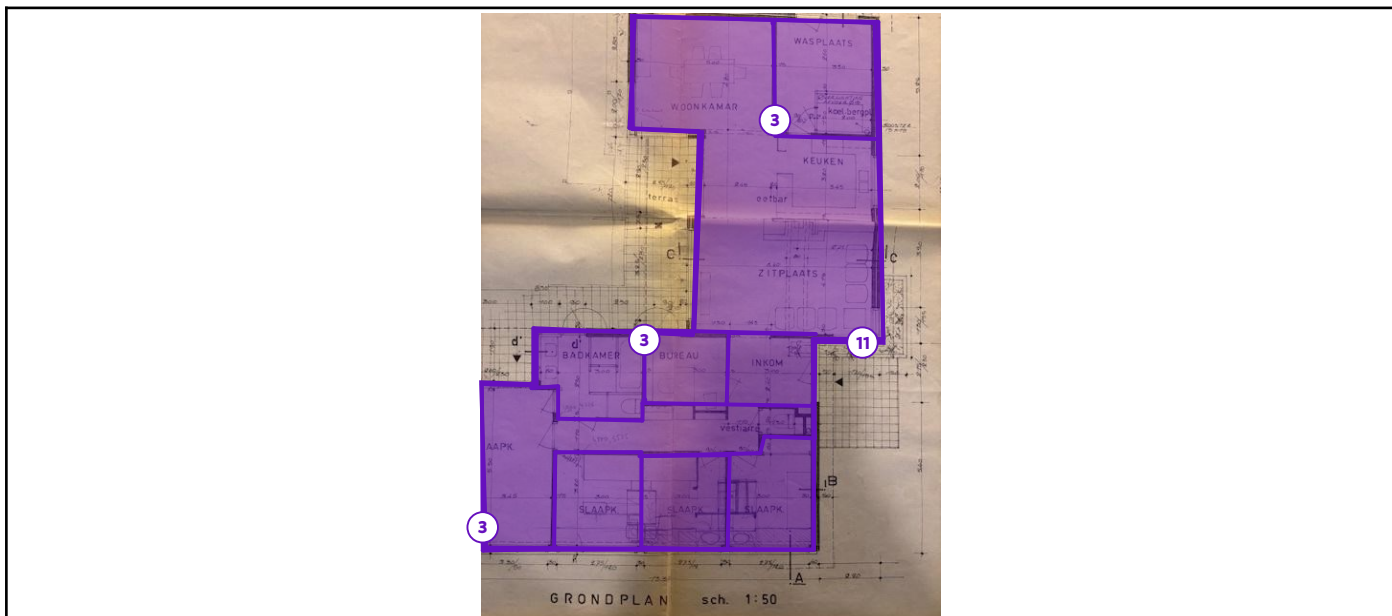
Plan 1.1: gelijkvloers

Beschrijving	Type	Actie
3. baksteen muren	Advies	-
11. Plafonds uit niet asbestverdacht materiaal	Overige ruimte of materiaal	-

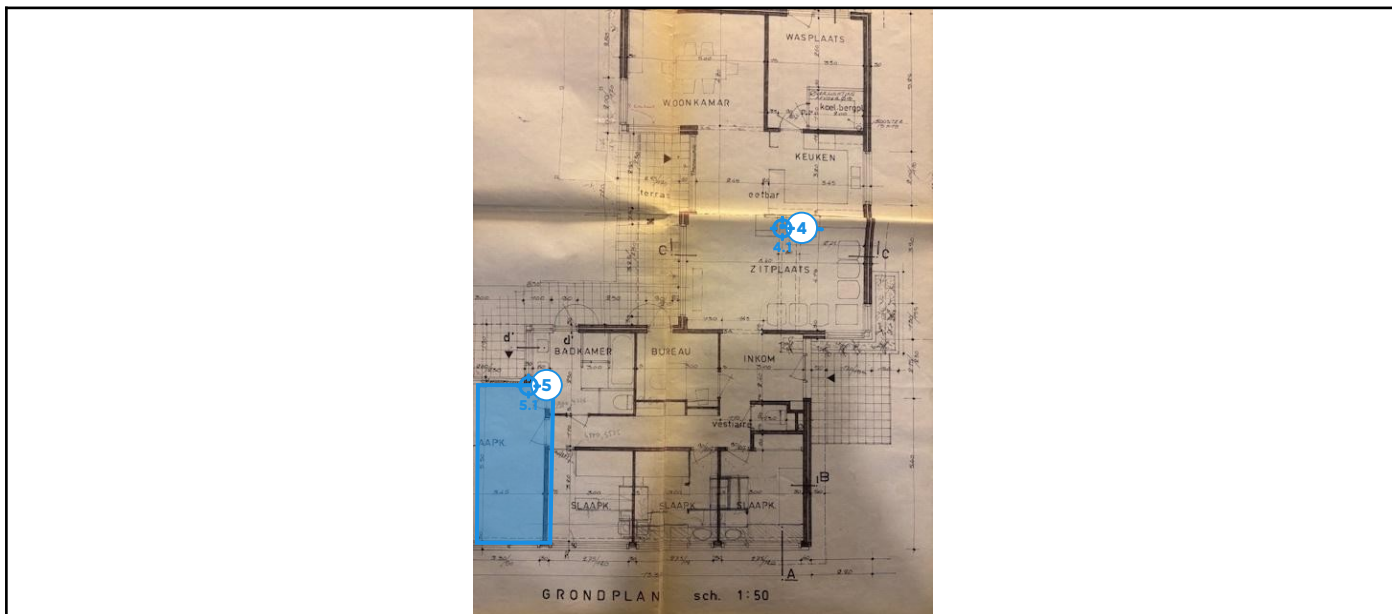
Plan 1.2: gelijkvloers plan 1.2

Beschrijving	Type	Actie
4. Kachelkoord	Geen asbest	-
4.1 Code: mm01 : kachelkoord	Puntmonster	-
5. vloerzeil	Geen asbest	-
5.1 Code: mm02 : vloerzeil	Puntmonster	-

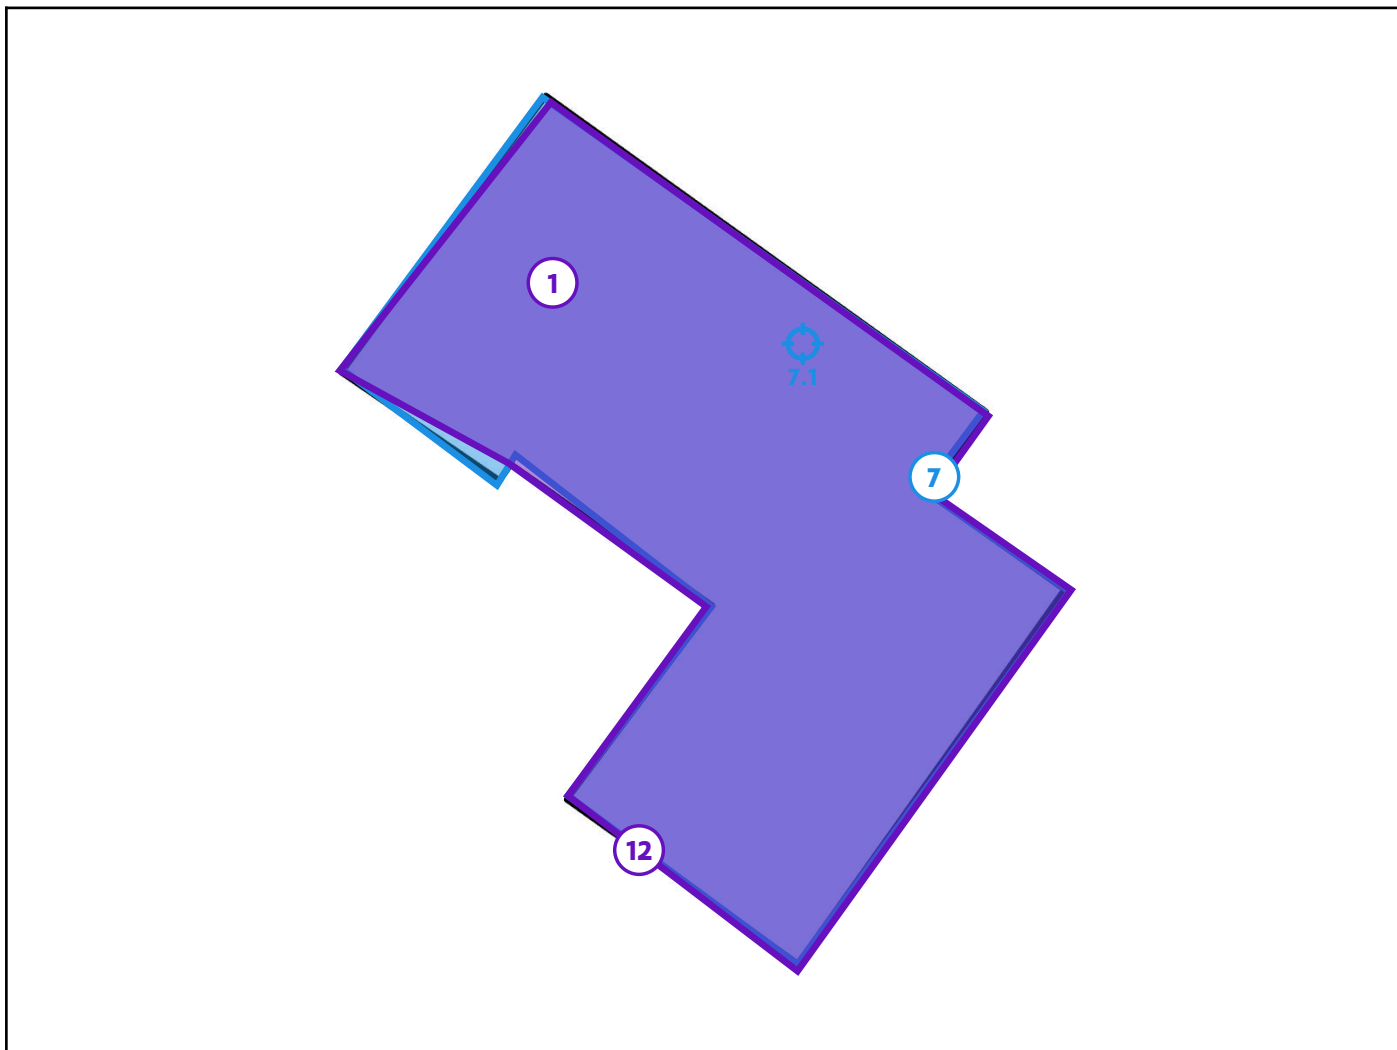
Plan 1.3: dak hoofdgebouw

Beschrijving	Type	Actie
1. schouw	Beperking	-
7. Roofing plat dak hoofdwoning	Geen asbest	-
7.1 Code: mm03 : roofing plat dak hoofdwoning	Puntmonster	-
12. Onderdak (niet waarneembaar)	Overige ruimte of materiaal	-

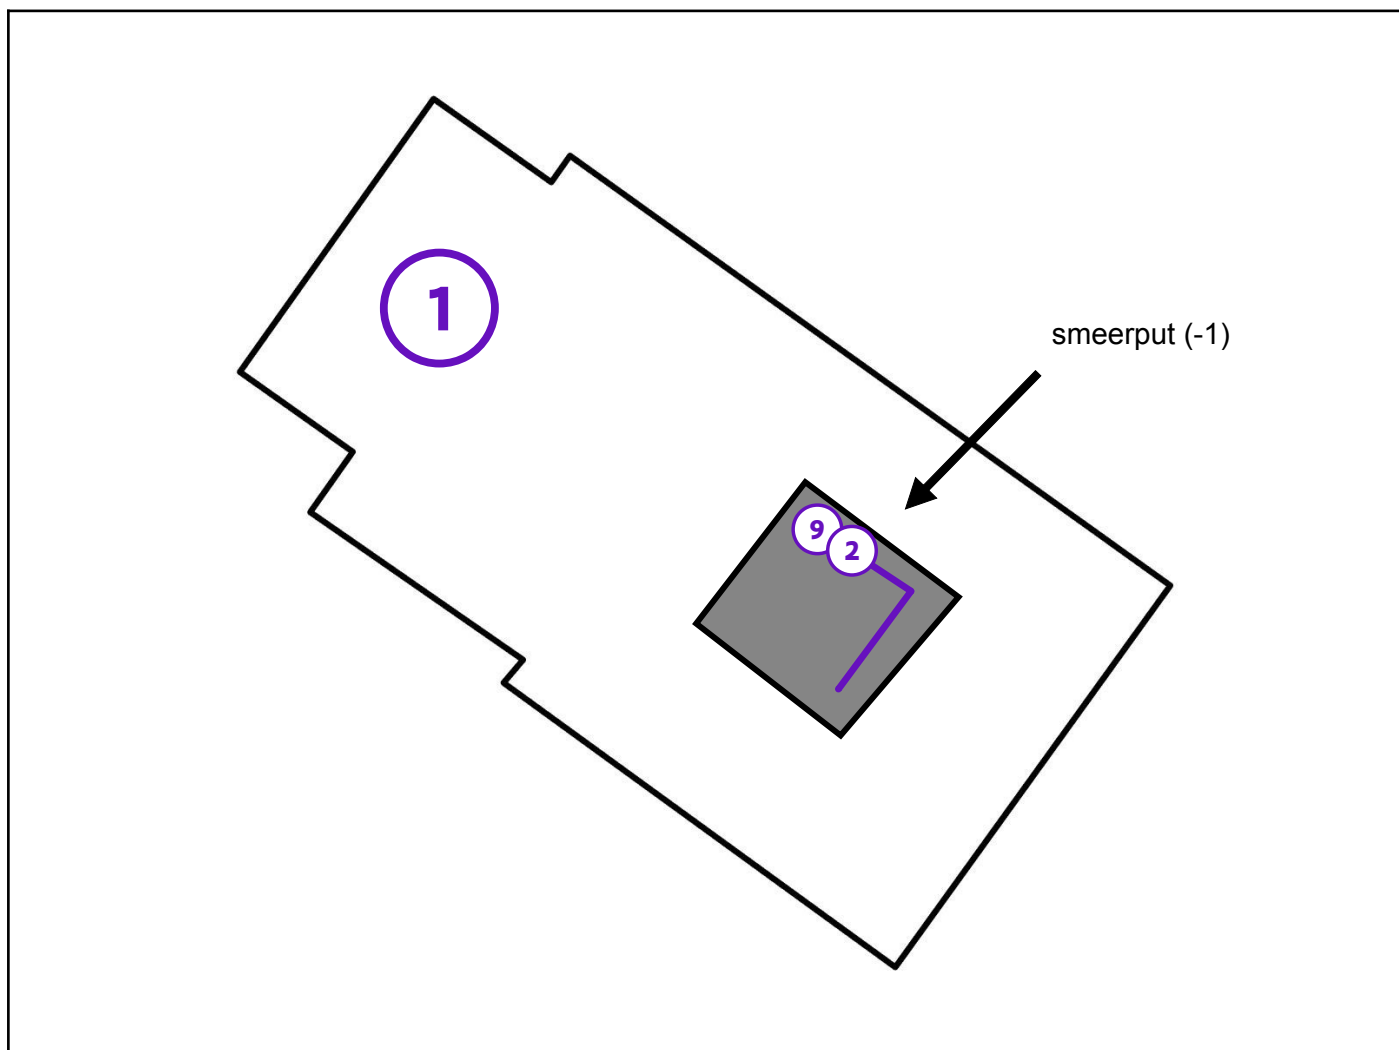
Plan 2.2: smeerput onder garage

Beschrijving	Type	Actie
1. schouw	Beperking	-
2. tank	Advies	-
9. Leidingisolatie (niet asbestverdacht) bestaat uit mousse	Overige ruimte of materiaal	-

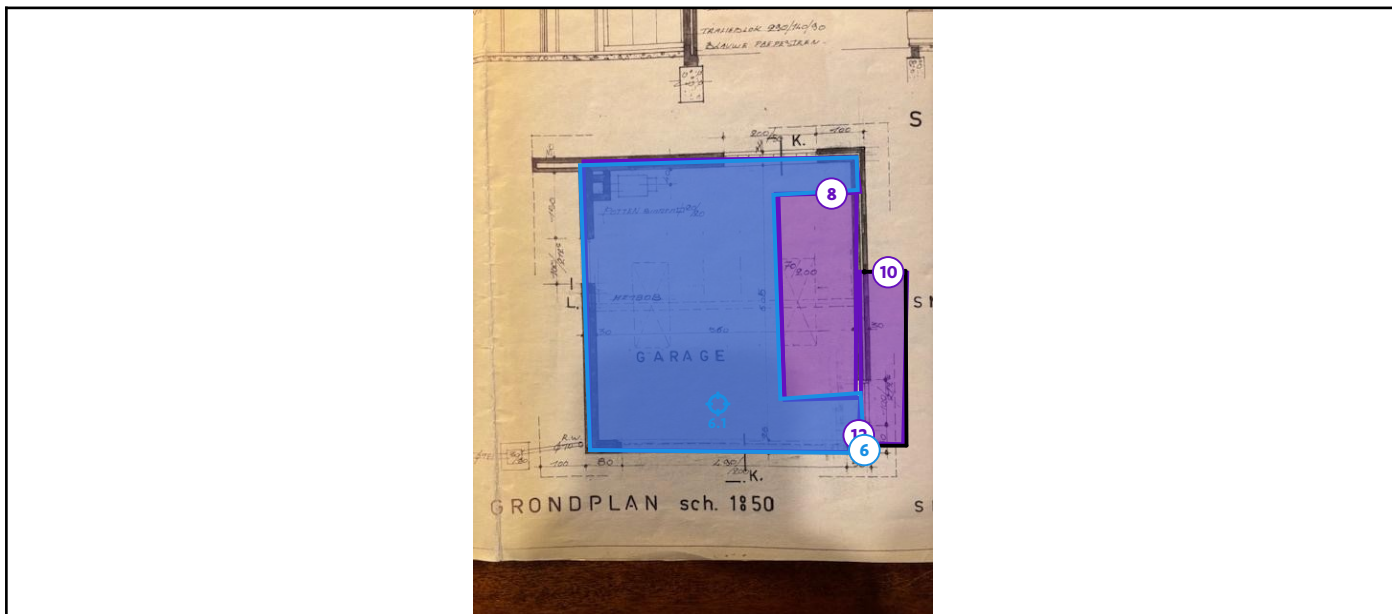
Plan 2.3: dak garage

Beschrijving	Type	Actie
6. Roofing plat dak garage	Geen asbest	-
6.1 Code: mm04 : roofing plat dak garage	Puntmonster	-
8. polycarbonaat platen	Overige ruimte of materiaal	-
10. polyester golfplaten	Overige ruimte of materiaal	-
12. Onderdak (niet waarneembaar)	Overige ruimte of materiaal	-

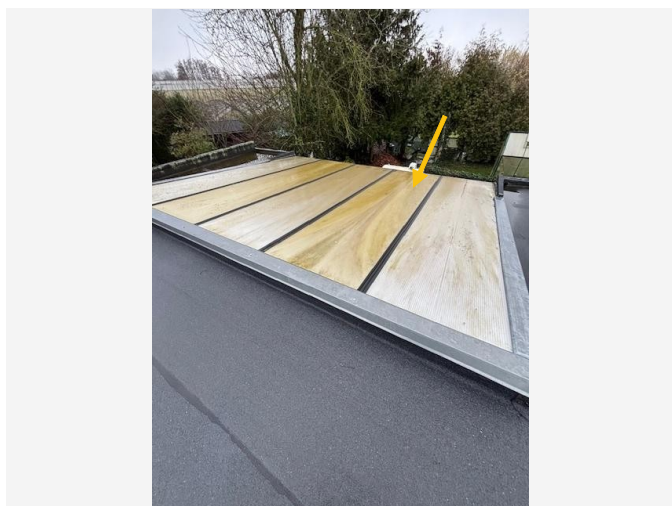
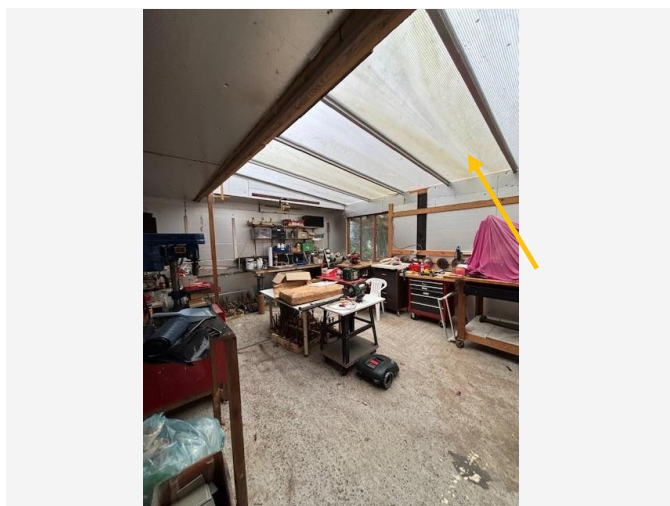
Beschrijving	Notitie	Terug te vinden op plannen
Fiche 8: polycarbonaat platen	Polycarbonaat platen zijn niet asbest verdacht.	Plan 2.3: dak garage
Fiche 9: Leidingisolatie (niet asbestverdacht) bestaat uit mousse	De leidingisolatie bevat geen waarneembare asbestverdachte materialen.	Plan 2.2: smeerput onder garage
Fiche 10: polyester golfplaten	Aan de zijkant zitten polyester golfplaten , deze zijn niet asbest verdacht.	Plan 2.3: dak garage
Fiche 11: Plafonds uit niet asbestverdacht materiaal	De plafonds zijn gemaakt van niet-asbestverdachte materialen (bijvoorbeeld laminaat, gyproc, ...), deze toepassingen zijn niet asbestverdacht. We hebben echter niet kunnen vaststellen of er mogelijk asbestverdachte of asbesthoudende materialen achter deze toepassingen aanwezig zijn. Bij renovatie of sloop is het aangeraden om een destructief onderzoek te laten uitvoeren van deze toepassingen.	Plan 1.1: gelijkvloers
