Asbestinventarisatetest

Edmond Blockstraat 2, 9050 Gent

Uitgegeven op : **28.04.2026**

Asbestveilig (maar niet asbestvrij)

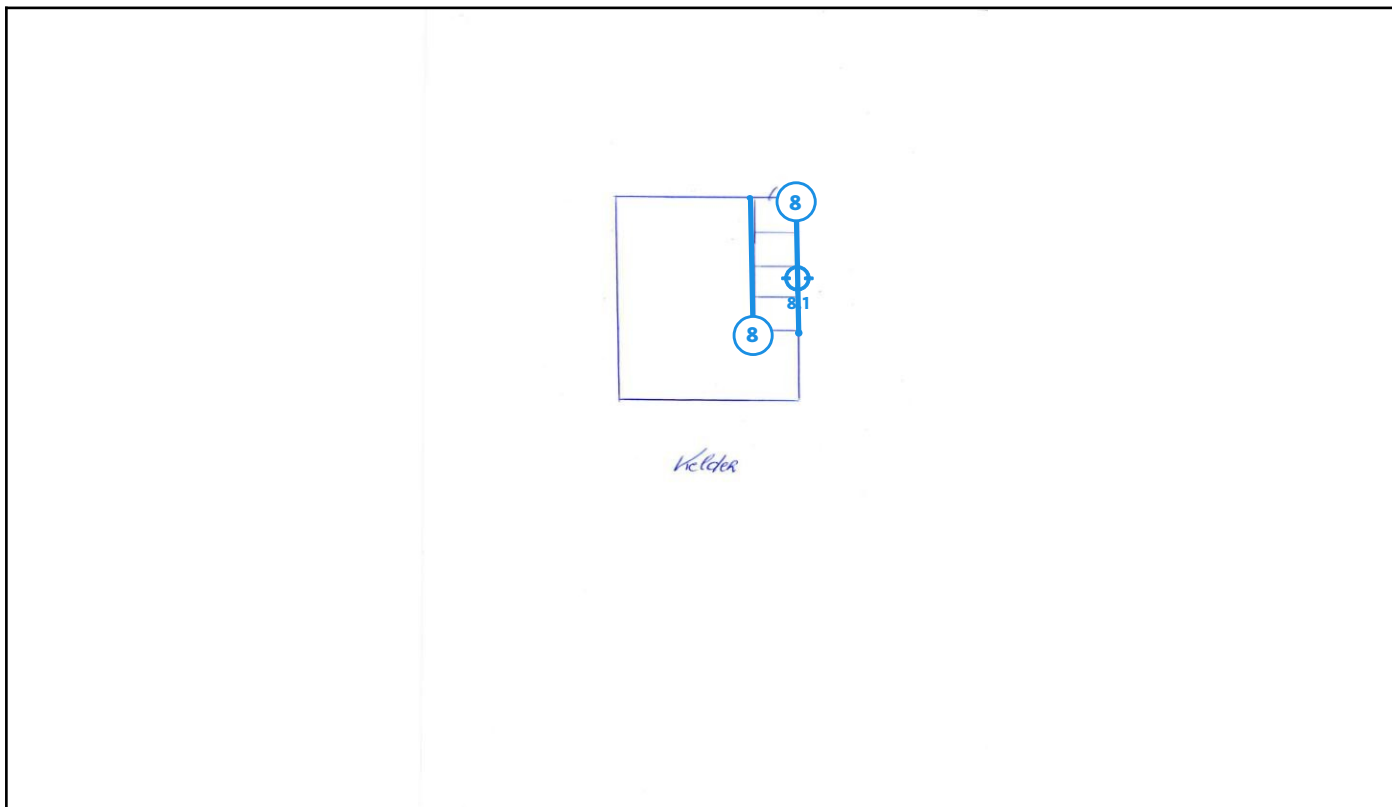
Plan 1.1: kelder

Beschrijving	Type	Actie
8. Pleisterwerk muren	Geen asbest	-
8.1 Code: mm01 : pleister wanden	Mengmonster	-

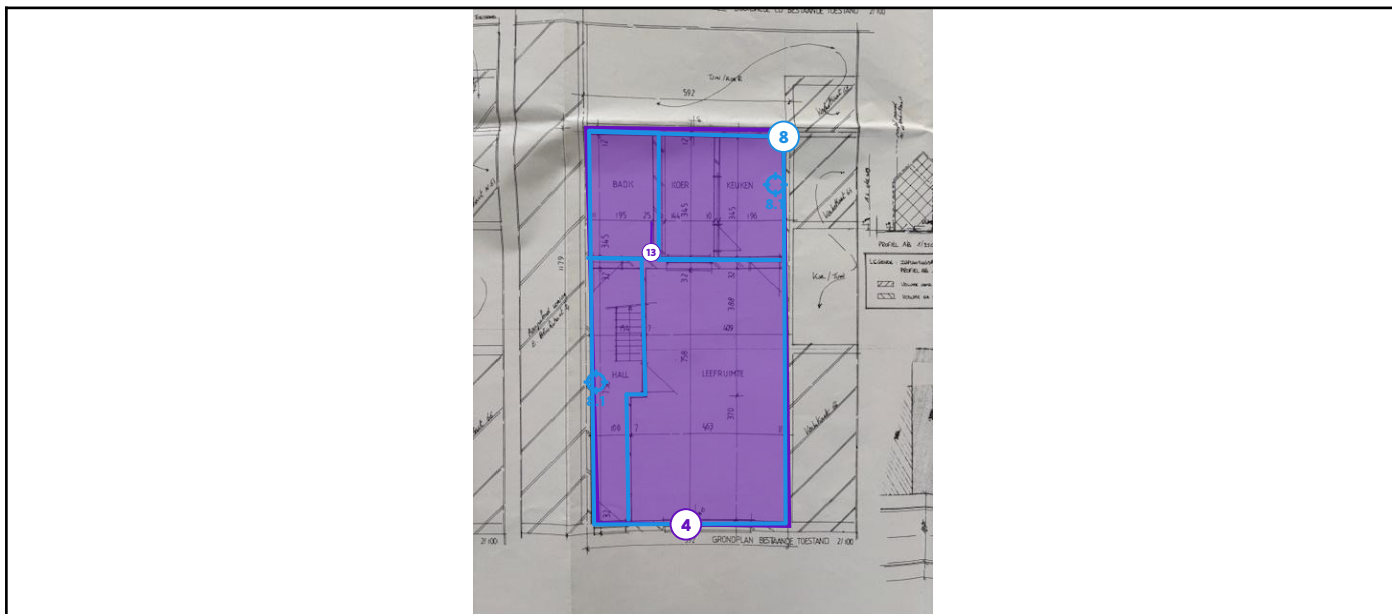
Plan 1.2: gelijkvloers

Beschrijving	Type	Actie
4. Plafonds uit niet asbestverdacht materiaal	Advies	-
8. Pleisterwerk muren	Geen asbest	-
8.1 Code: mm01 : pleister wanden	Mengmonster	-
13. Leidingisolatie (niet aanwezig)	Overige ruimte of materiaal	-

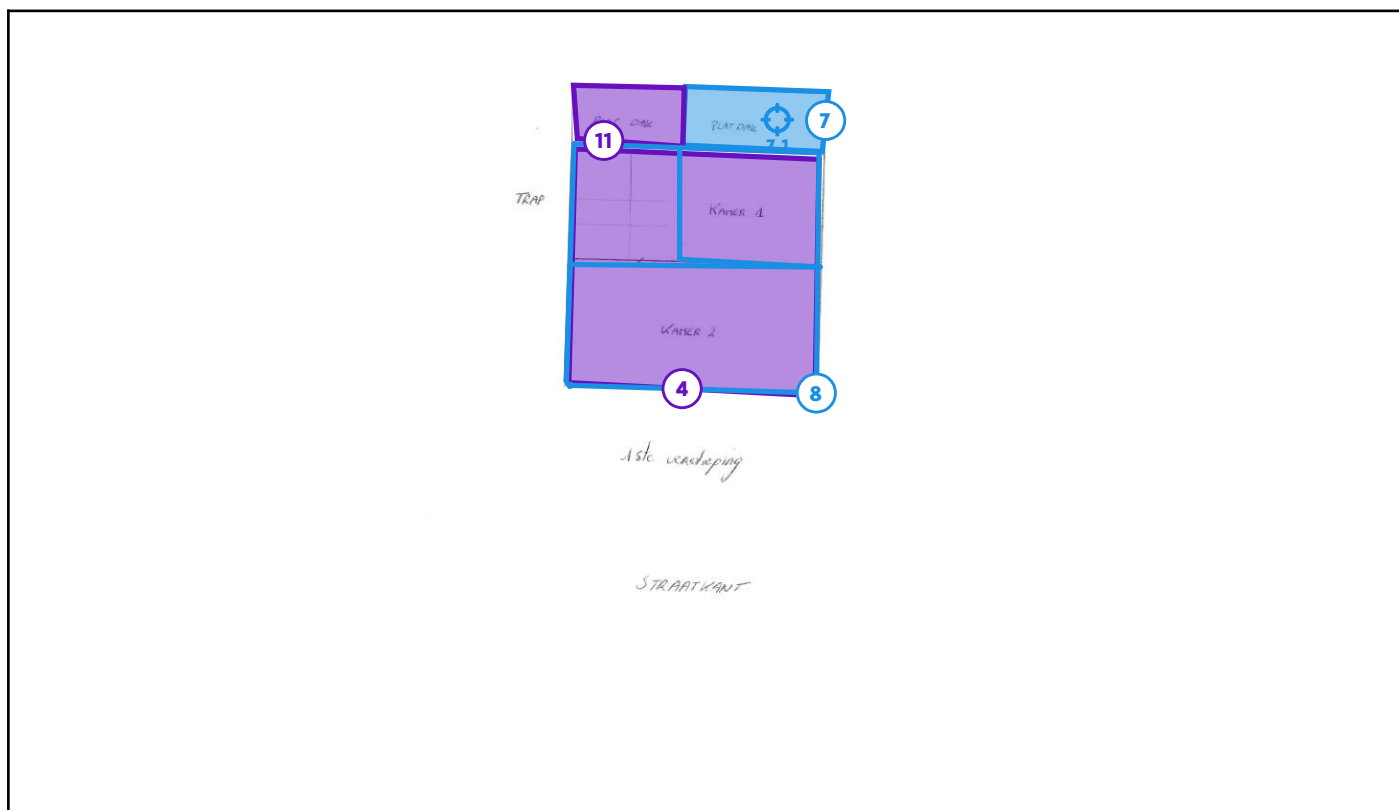
Plan 1.3: 1ste verdieping

Beschrijving	Type	Actie
4. Plafonds uit niet asbestverdacht materiaal	Advies	-
7. Roofing plat dak	Geen asbest	-
7.1 Code: mm05 : roofing plat dak	Puntmonster	-
8. Pleisterwerk muren	Geen asbest	-
11. EPDM platdak	Overige ruimte of materiaal	-

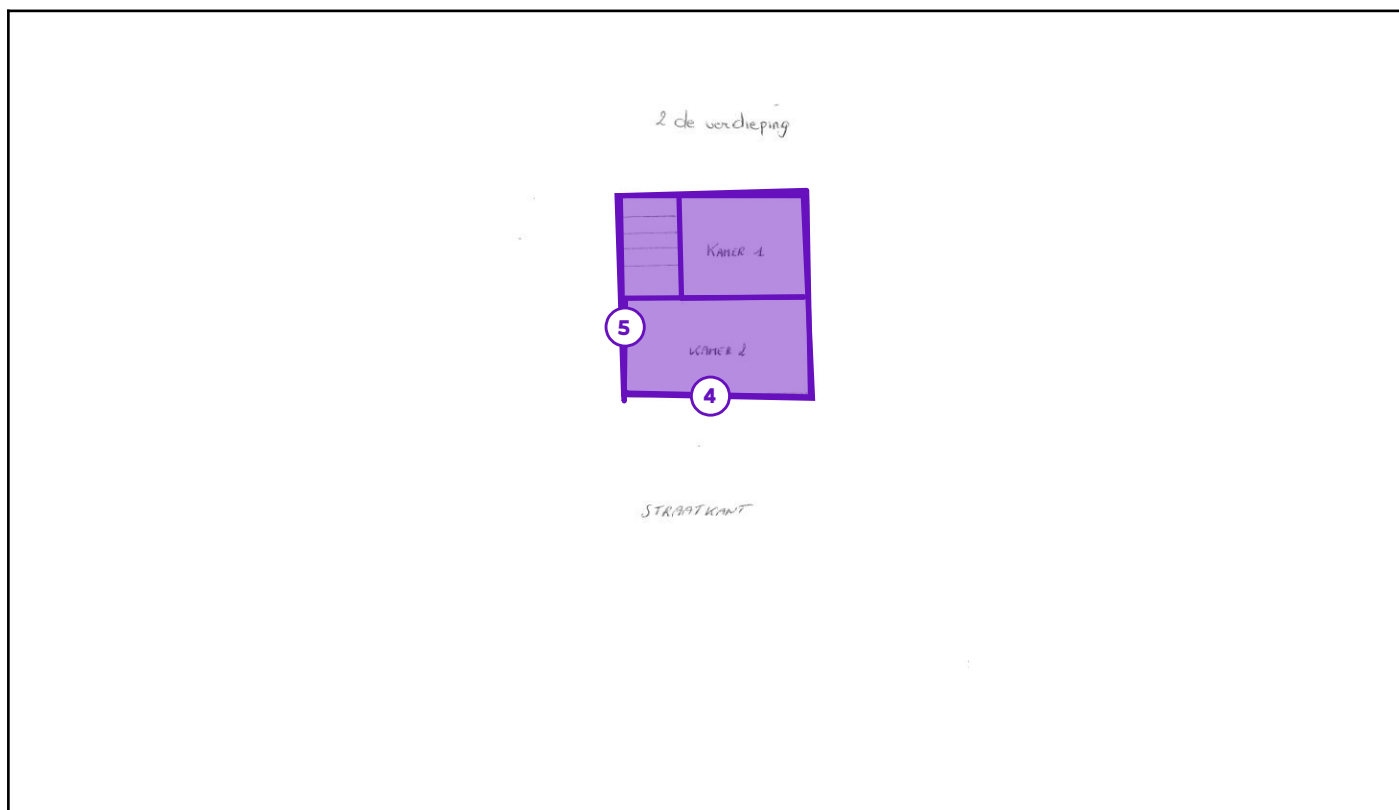
Plan 1.5: 2de verdieping

Beschrijving	Type	Actie
4. Plafonds uit niet asbestverdacht materiaal	Advies	-
5. Voorzet wanden	Advies	-

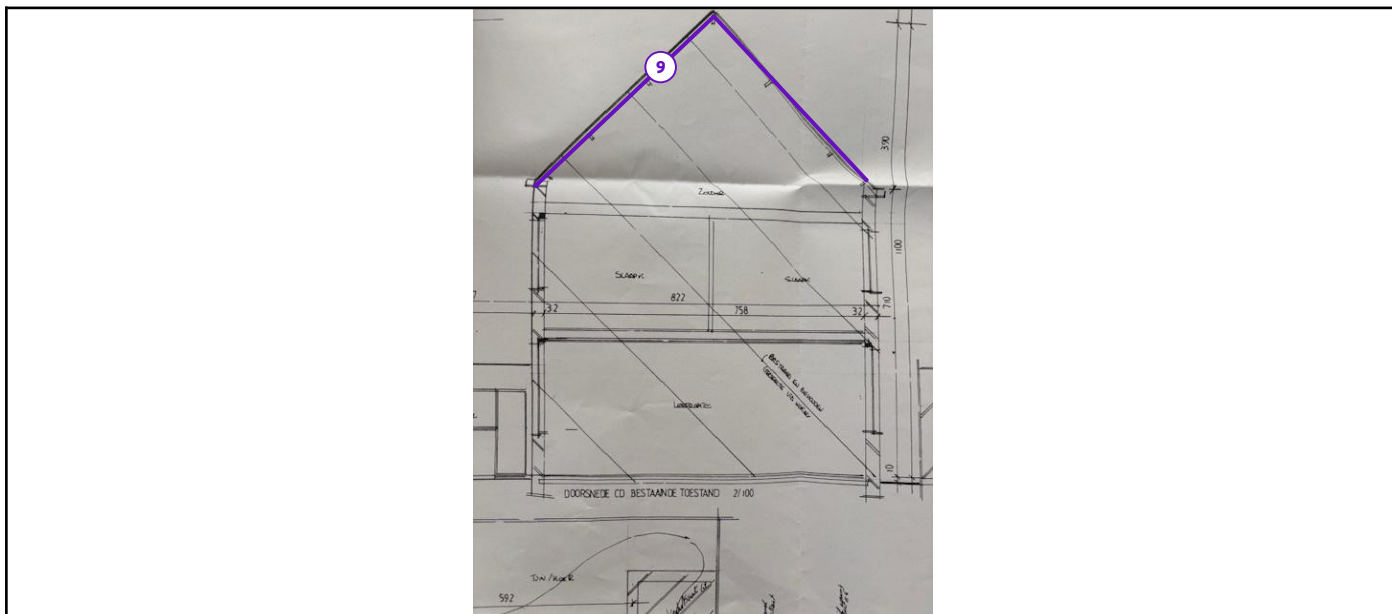
Plan 1.7: dak plan 1.2

Beschrijving	Type	Actie
9. Dakbedekking in dakpannen (niet verdacht)	Overige ruimte of materiaal	-

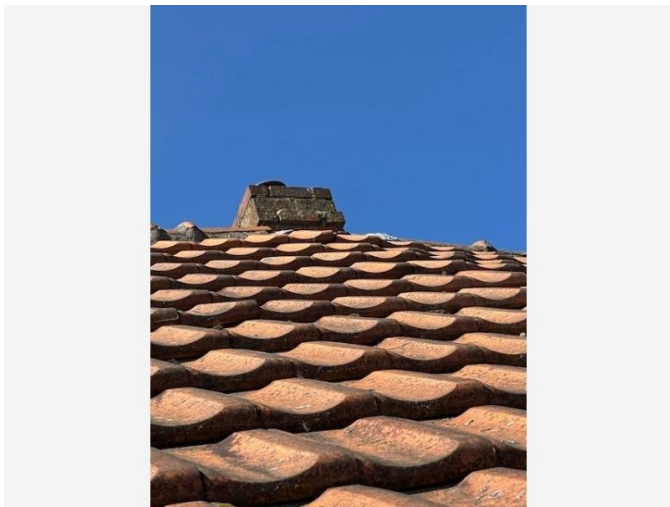
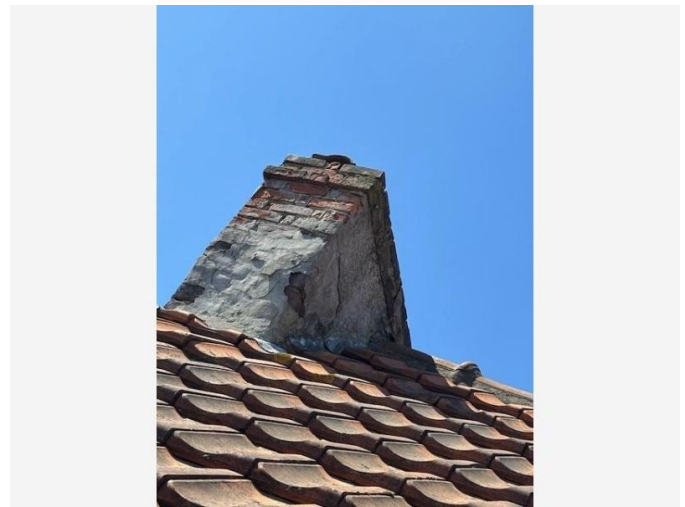
Beschrijving	Notitie	Terug te vinden op plannen
Fiche 9: Dakbedekking in dakpannen (niet verdacht)	De dakbedekking is niet-asbestverdacht.	Plan 1.7: dak plan 1.2
Fiche 10: materialen aan boiler	-	-
Fiche 11: EPDM platdak	Op dit deel ligt EPDM - niet asbest houdend. Het is echter niet waarneembaar wat er onder deze epdm zit . Het betreft hier om een niet destructief onderzoek.	Plan 1.3: 1ste verdieping
